1495/15

RAPORT KOŃCOWY

Numer ewidencyjny zdarzenia:	1495/15			
Rodzaj zdarzenia:	WYPADEK			
Data zdarzenia:	27 lipca 2015 r.			
Miejsce zdarzenia:	Rybnik Gotartowice EPRG			
Rodzaj, typ statku powietrznego:	Szybowiec SZD-9 bis 1E Bocian			
Znak rozpoznawczy SP:	SP-3799			
Użytkownik / Operator SP:	Ośrodek Szkolenia Lotniczego BB- Aero			
Dowódca SP:	Instruktor pilot			
Liczba ofiar / rodzaj obrażeń:	<i>Śmiertelne</i>	<i>Poważne</i>	<i>Lekkie</i>	<i>Bez obrażeń</i>
		1		1
Nadzorujący badanie:	Jacek Bogatko			
Podmiot badający:	PKBWL			
Skład zespołu badawczego:	Nie wyznaczano			
Zalecenia:	NIE			
Adresat zaleceń:	NIE DOTYCZY			
Data zakończenia badania:	28 stycznia 2016 r.

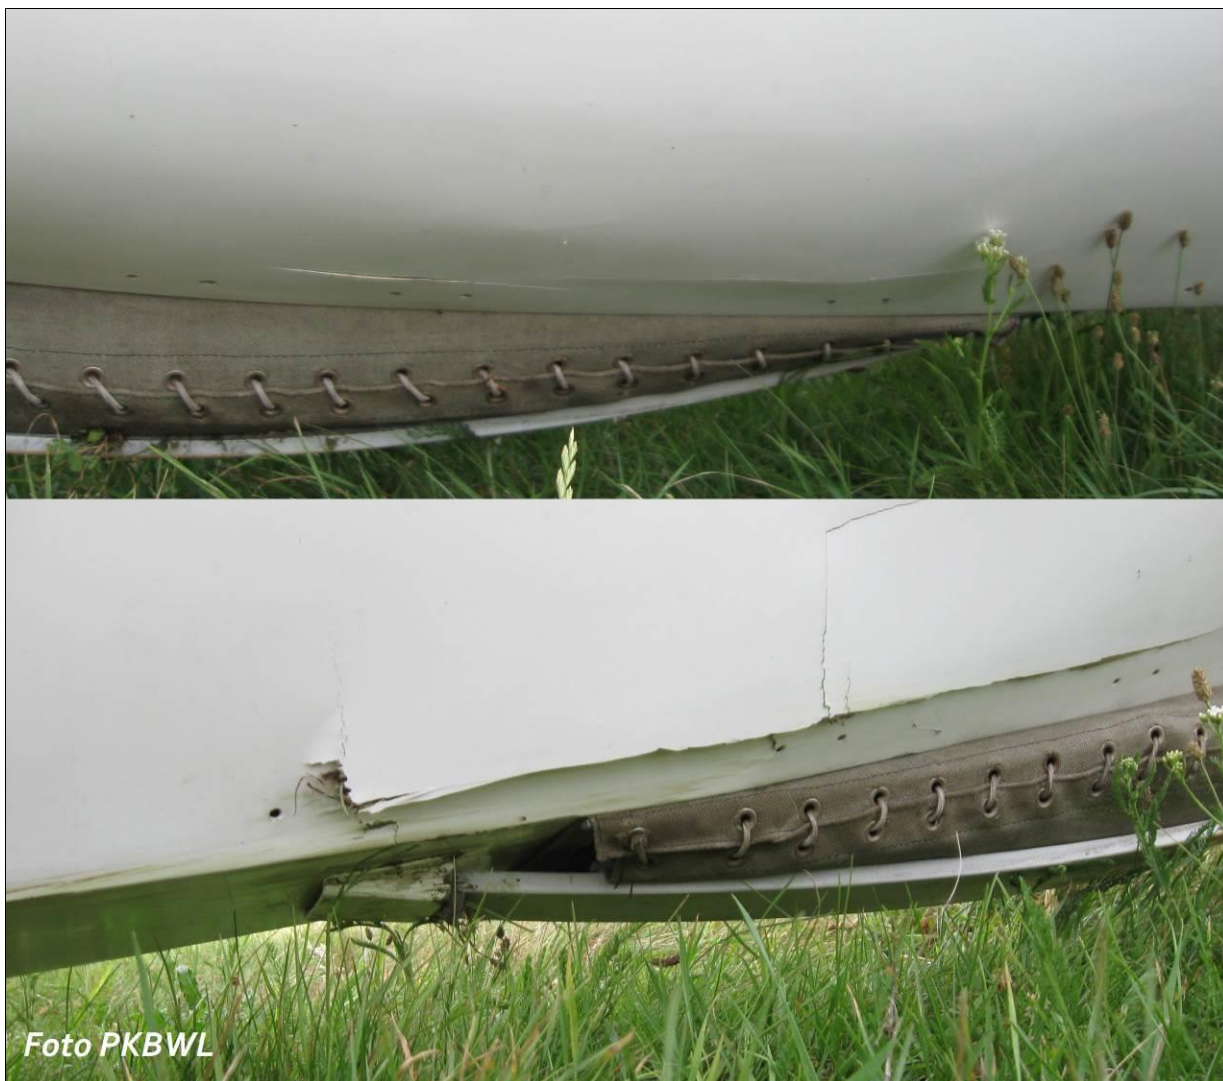
Uszkodzenia: uszkodzenie podwozia głównego oraz przedniej dolnej części kadłuba szybowca, uszkodzenie końcówki prawego skrzydła, płyty hamulcowej prawego hamulca aerodynamicznego oraz siedziska fotela ucznia i instruktora. Ilustracja nr 1,2,3,4,5.

Ilustracje nr 1. Uszkodzenia kadłuba szybowca.

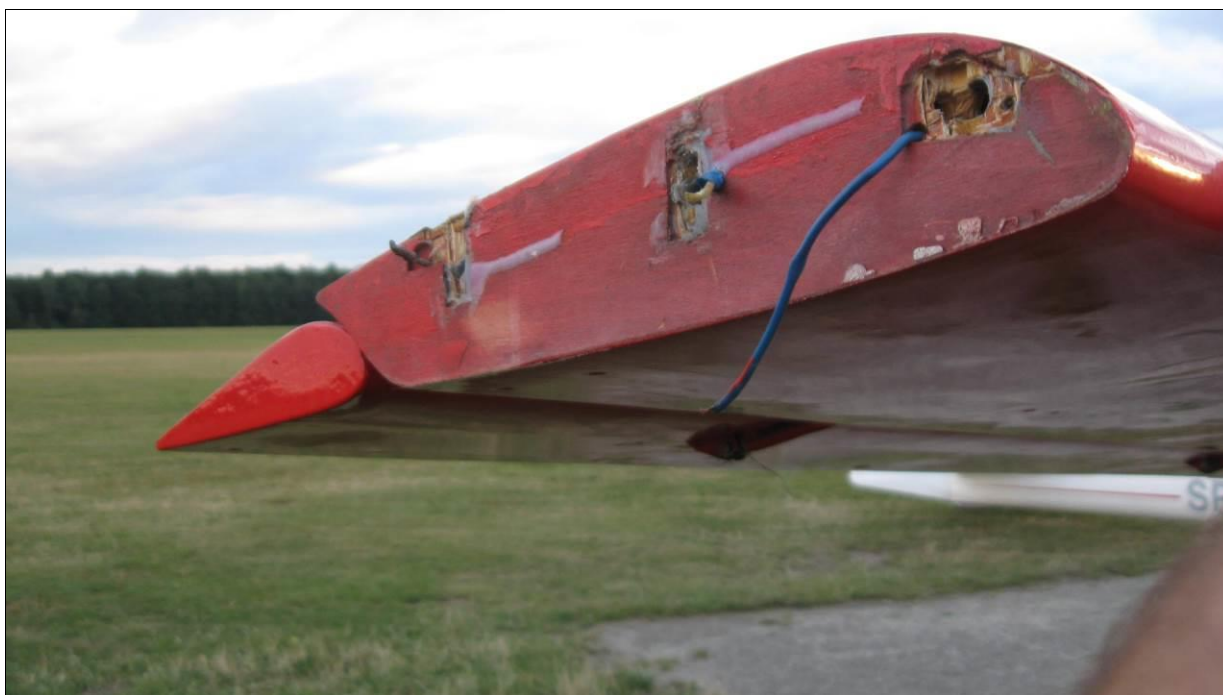
Ilustracja nr 2. Uszkodzona końcówka skrzydła.

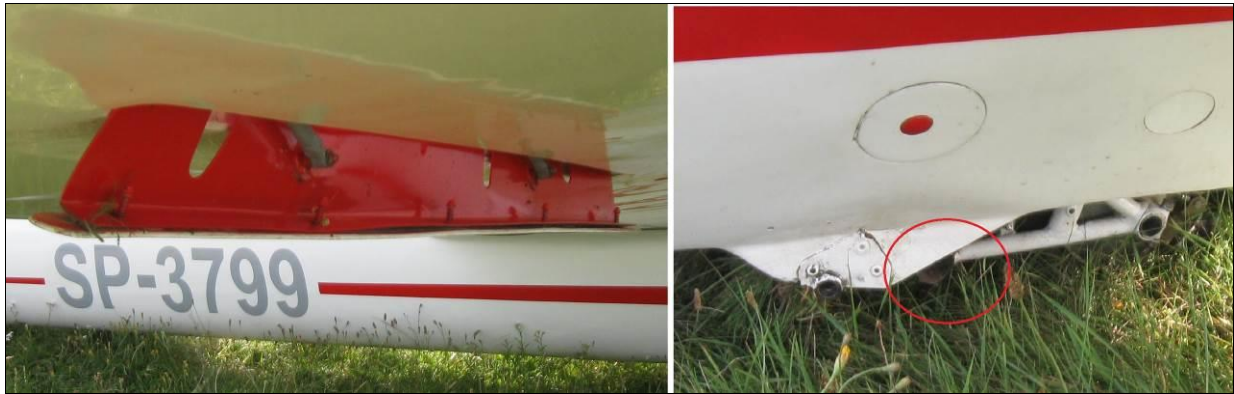
Ilustracja nr 3. Uszkodzona płyta hamulca aerodynamicznego i podwozie szybowca.

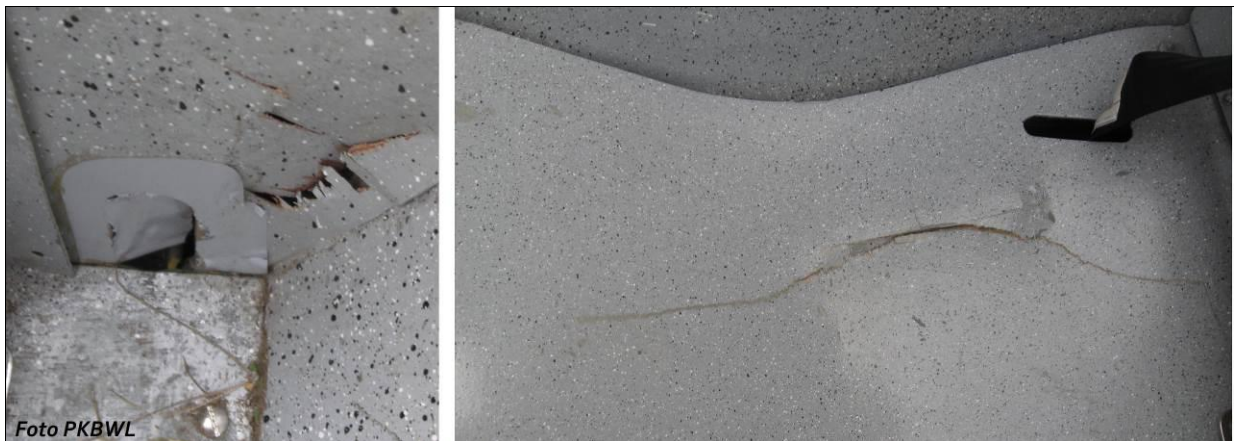
Ilustracja nr 4. Uszkodzenia siedziska fotela instruktora.

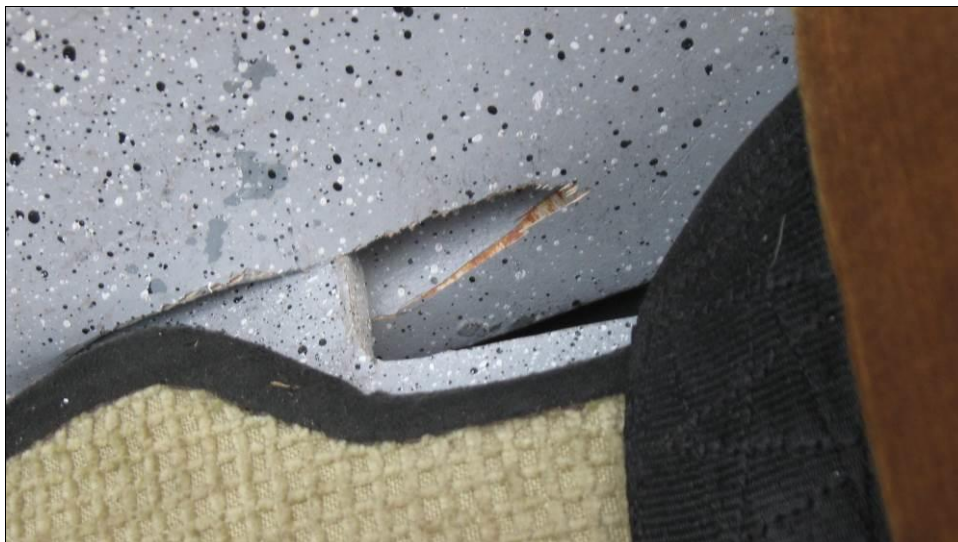
Ilustracja nr 5. Uszkodzenia fotela ucznia.

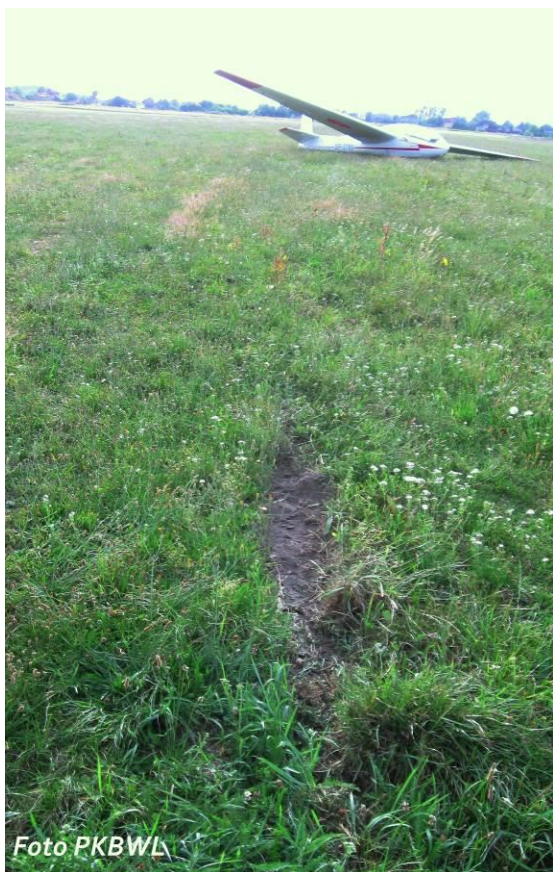
Ilustracja nr 7. Widok w kierunku startu.

***Położenie szybowca po lądowaniu,
widoczny ślad jaki zostawiła prawa płyta
hamulcowa zahaczając o ziemię.***
