PAŃSTWOWA KOMISJA BADANIA WYPADKÓW LOTNICZYCH

Informacja o zdarzeniu [raport]

Numer ewidencyjny zdarzenia:	2115/15			
Rodzaj zdarzenia:	INCYDENT			
Data zdarzenia:	25 września 2015 r.			
Miejsce zdarzenia:	Mirowsławice – lądowisko EPMR			
Rodzaj, typ statku powietrznego:	spadochron Spectre 170			
Znak rozpoznawczy SP:	nie dotyczy			
Użytkownik / Operator SP:	prywatny			
Dowódca SP:	skoczek spadochronowy			
Liczba ofiar / rodzaj obrażeń:	<i>Śmiertelne</i>	<i>Poważne</i>	<i>Lekkie</i>	<i>Bez obrażeń</i>
				1
Nadzorujący badanie:	Tomasz Kuchciński			
Podmiot badający:	użytkownik			
Skład zespołu badawczego:	nie wyznaczano			
Zalecenia:	NIE			
Adresat zaleceń:	NIE DOTYCZY			
Data zakończenia badania:	8 czerwca 2016 r.

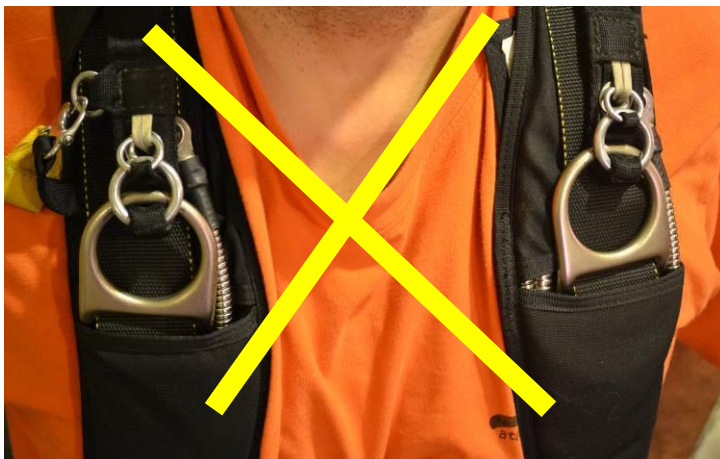
Przeprowadzone oględziny zestawu spadochronowego wykazały, że do czaszy Spectre 170 zamontowane były wąskie taśmy nośne z elementami zamków trzykółkowych tzw. małej wersji (mini ring) , podczas gdy elementy zamków trwale zamocowane w uprzęży były tzw. dużej wersji (large ring).

*Fot.1. Zamki złożone z **nieprawidłowej** kompletacji tzw. dużej i małej wersji systemu trzykółkowego. Uwagę zwraca położenie pierścienia i przebieg taśmy systemu RSL na zewnątrz prawej taśmy nośnej, które nie jest dostosowane do danego systemu pokrowca / uprzęży. (fot. PKBWL)*

Zdaniem Komisji, skręceniu zamka trzykółkowego, które skoczek stwierdził po otwarciu spadochronu sprzyjało jego złożenie z elementów dwóch różnych wersji, czyli małej przy taśmach nośnych i dużej przy uprzęży. Niezależnie od tego, kto i kiedy wymienił taśmy nośne z szerokich na wąskie, to należy podkreślić, że popełniono duży błąd, łącząc dwie różne wersje systemów zamków trzykółkowych. Przeoczenie tej nieprawidłowości przez mechanika powinno być przestrożą oraz wskazaniem konieczności zachowywania procedur wskazanych przez producentów spadochronów.

Postępowanie skoczka po stwierdzeniu skręcenia zamka trzykółkowego prawej taśmy nośnej początkowo polegało na próbach przywrócenia tego zamka do prawidłowej pozycji. Samoczynne zakręcanie spadochronu spowodowane było zmniejszoną, poprzez skręcenie zamka trzykółkowego, długością prawych taśm nośnych. Ta nieprawidłowość utrudniała, ale nie uniemożliwiała sterowania czaszą główną.

Wyczepienie czaszy głównej przy skręconym zamku trzykółkowym spowodowało, że prawa taśma nośna nie oddzieliła się i nastąpiło zakłócenie procesu otwarcia czaszy zapasowej. Aktywne działanie skoczka pozwoliło na zlikwidowanie bardzo groźnej sytuacji i pomyślne wylądowanie na czaszy zapasowej.

Nieprawidłowa kompletacja zestawu spadochronowego, polegająca na połączeniu tzw. dużej i małej wersji zamków trzykółkowych;

Mechanik, który dokonywał ostatniego przed zdarzeniem dopuszczenia zestawu spadochronowego do skoków przeanalizował popełniony błąd i postanowił dokonywać przeglądów z większą starannością.

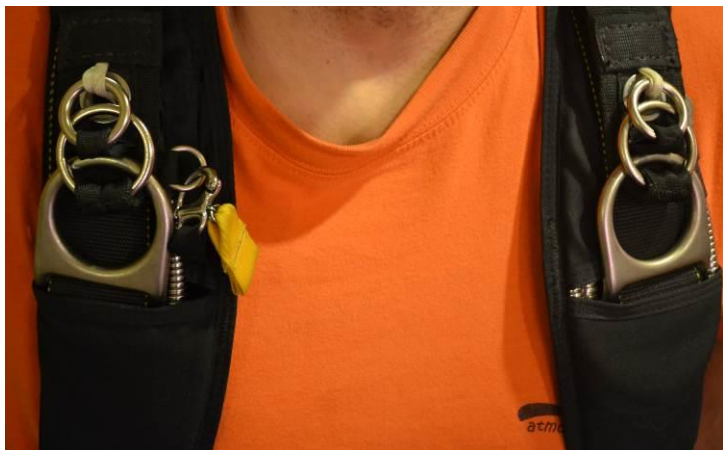
Fot.2. Zamki złożone prawidłowych elementów tzw. dużej wersji systemu trzykółkowego. Położenie pierścienia i przebieg taśmy RSL jest prawidłowe dla danego typu pokrowca/uprzęży. (fot. PKBWL)
