RAPORT KOŃCOWY

**z badania zdarzenia lotniczego statku powietrznego
o maksymalnym ciężarze startowym nie przekraczającym 2250 kg***

Numer ewidencyjny zdarzenia:	6/16			
Rodzaj zdarzenia:	POWAŻNY INCYDENT			
Data zdarzenia:	3 stycznia 2016 r.			
Miejsce zdarzenia:	Turbia k. Stalowej Woli (EPST)			
Rodzaj, typ statku powietrznego:	Szybowiec SZD-9 Bocian D			
Znak rozpoznawczy SP:	SP-3616			
Użytkownik / Operator SP:	Prywatny			
Dowódca SP:	Instruktor - pilot szybowcowy			
Liczba ofiar / rodzaj obrażeń:	<i>Śmiertelne</i>	<i>Poważne</i>	<i>Lekkie</i>	<i>Bez obrażeń</i>
				1
Nadzorujący badanie:	Jacek Bogatko			
Podmiot badający:	PKBWL			
Skład zespołu badawczego:	Nie wyznaczano			
Zalecenia:	Sformułowano			
Adresat zaleceń:	Zakład Szybowcowy "Jeżów" Henryk Mynarski .			
Data zakończenia badania:	23.02.2016r.

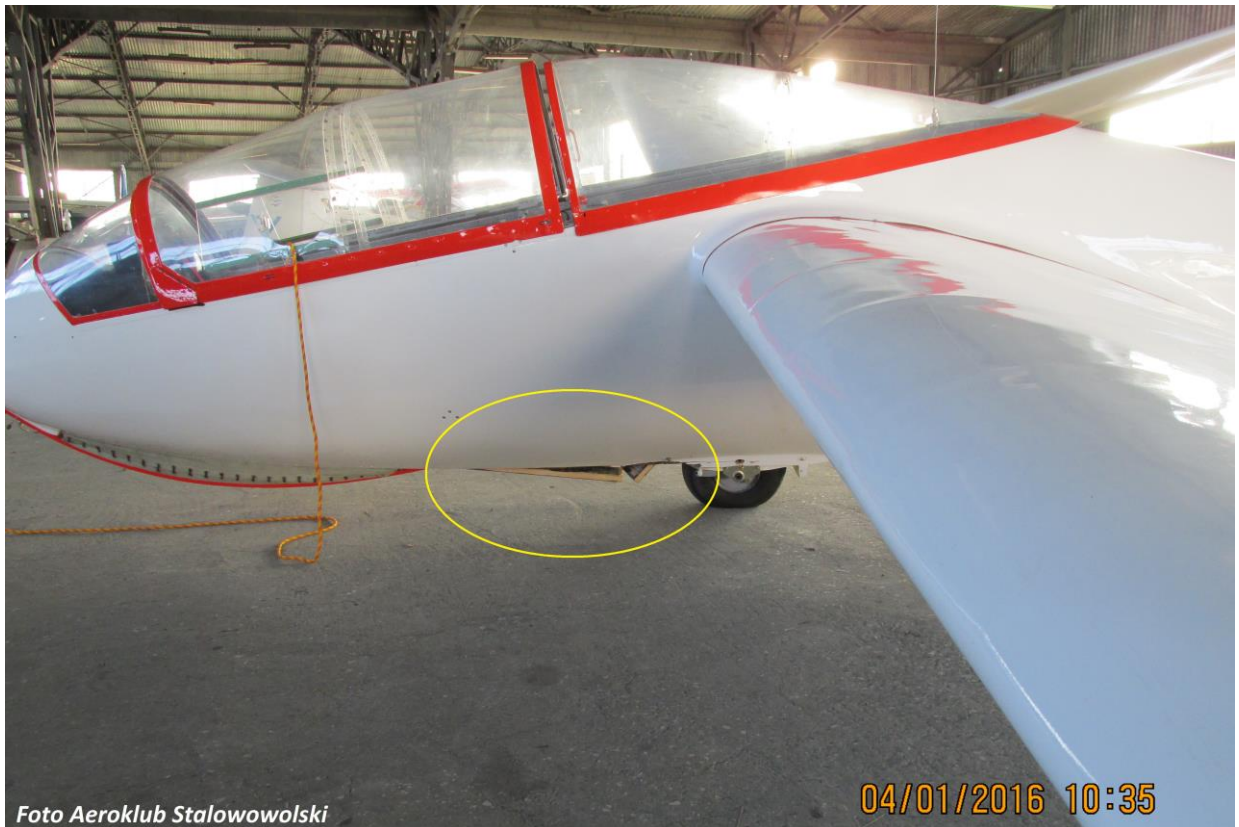
Uszkodzenia: złamana i wyrwana listwa kilowa wraz z dolnym zaczepem. Uszkodzenia pokazano na ilustracjach nr 1 i 2.

Ilustracja nr 1. Uszkodzony szybowiec - widok przedniej części szybowca.

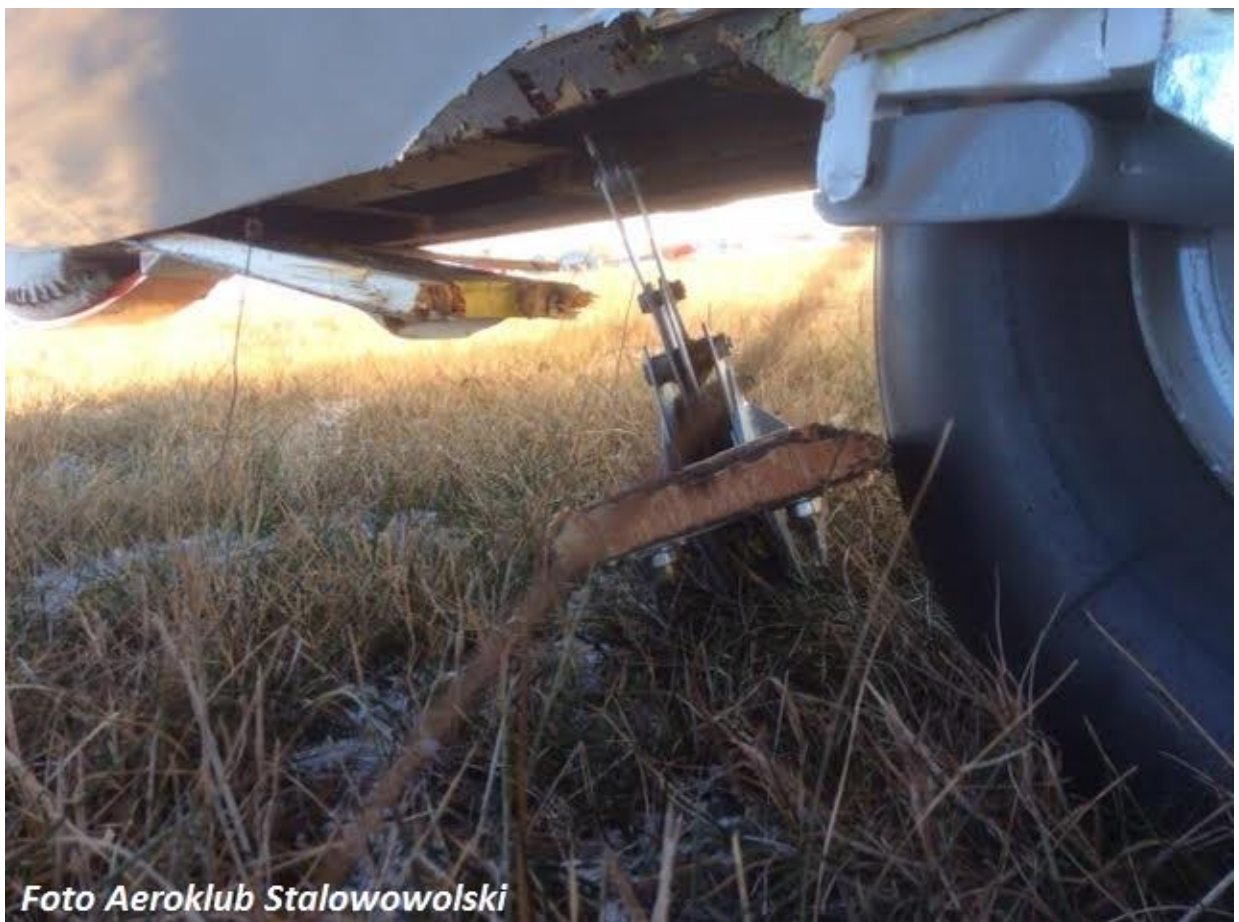
Ilustracja nr 2. Uszkodzona listwa kilowa i wyrwany zaczep.

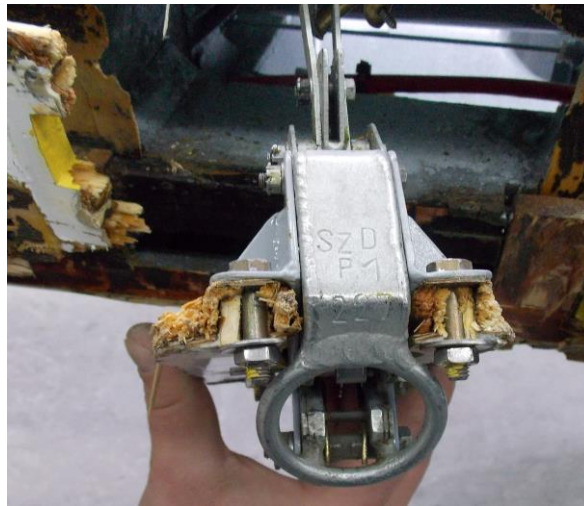
1. Pęknięcie listwy kilowej nastąpiło w miejscu mocowania dolnego zaczepu przednimi śrubami. W konsekwencji pęknięcia deski kilowej nastąpiło jej wyrwanie wraz z zaczepem. Ilustracja obok.

Wstrzymać możliwość wykonywania startów za wyciągarką szybowców SZD-9 Bocian D do momentu wykonania modyfikacji mocowania zaczepu.

W trakcie dyskusji jaka rozwinęła się pomiędzy uczestnikami oględzin uszkodzonego szybowca jako najlepsze rozwiązanie uznano dokonanie zmiany mocowania dolnego zaczepu na analogiczne do rozwiązania zastosowanego w szybowcu SZD-9 Bis 1E Bocian.

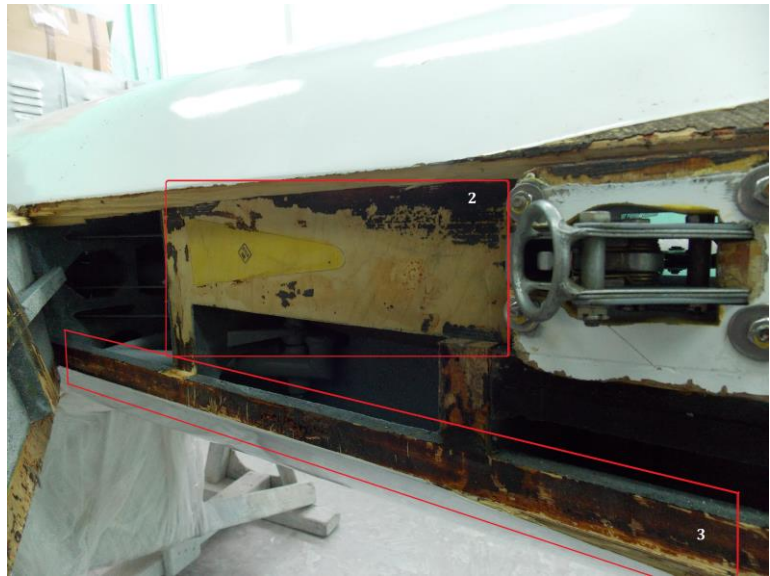
2. Złe wykonanie skleiny ścianki wzmacniającej dolnej. Ilustracja obok obszar 2.

3. Jakość spoin klejonych podłużnic deski kilowej jest dobra na prawej listwie a na lewej widoczne są niedoklejenia. Ilustracja obok obszar 3.

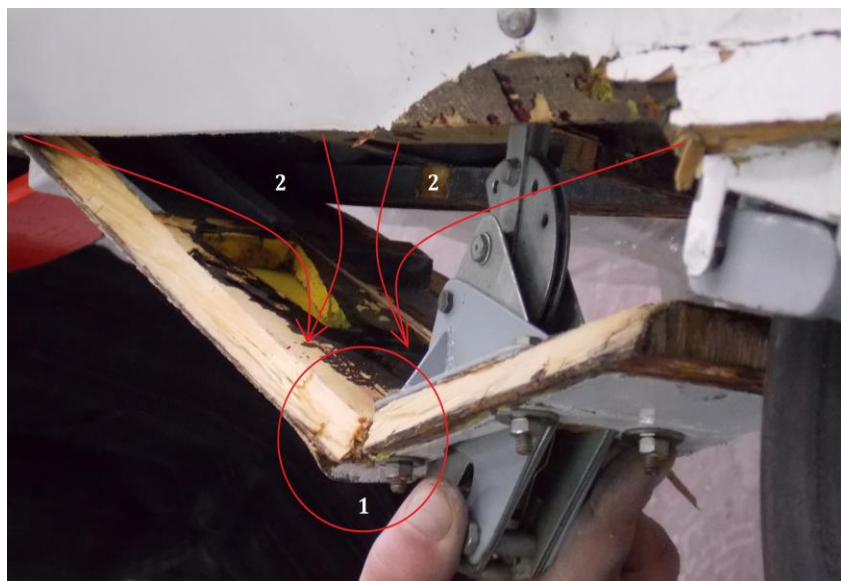
5. Proces destrukcji drewna rozpoczął się od przednich otworów na śruby mocujące dolny zaczep (na ilustracji obok oznaczenie 1) i równocześnie postępował do przodu i do tyłu (oznaczenie 2 na ilustracji obok).

6. Sposób mocowania dolnego zaczepu został źle zaprojektowany i wymaga wzmocnienia.
