PAŃSTWOWA KOMISJA BADANIA WYPADKÓW LOTNICZYCH

Informacja o zdarzeniu [Raport]

Numer ewidencyjny zdarzenia:	192/16			
Rodzaj zdarzenia:	POWAŻNY INCYDENT			
Data zdarzenia:	7 luty 2016 r.			
Miejsce zdarzenia:	Lotnisko Żar k. Żywca, EPRZ			
Rodzaj, typ statku powietrznego:	Samolot P2002JF			
Dowódca SP:	Pilot samolotowy turystyczny			
Liczba ofiar / rodzaj obrażeń:	<i>Śmiertelne</i>	<i>Poważne</i>	<i>Lekkie</i>	<i>Bez obrażeń</i>
	-	-	-	1
Nadzorujący badanie:	Ryszard Rutkowski			
Podmiot badający:	PKBWL			
Skład zespołu badawczego:	Nie wyznaczano			
Forma dokumentu zawierającego wyniki:	Informacja o zdarzeniu [raport]			
Zalecenia:	Nie wydano			
Adresat zaleceń:	Nie dotyczy			
Data zakończenia badania:	27.07.2016 r.

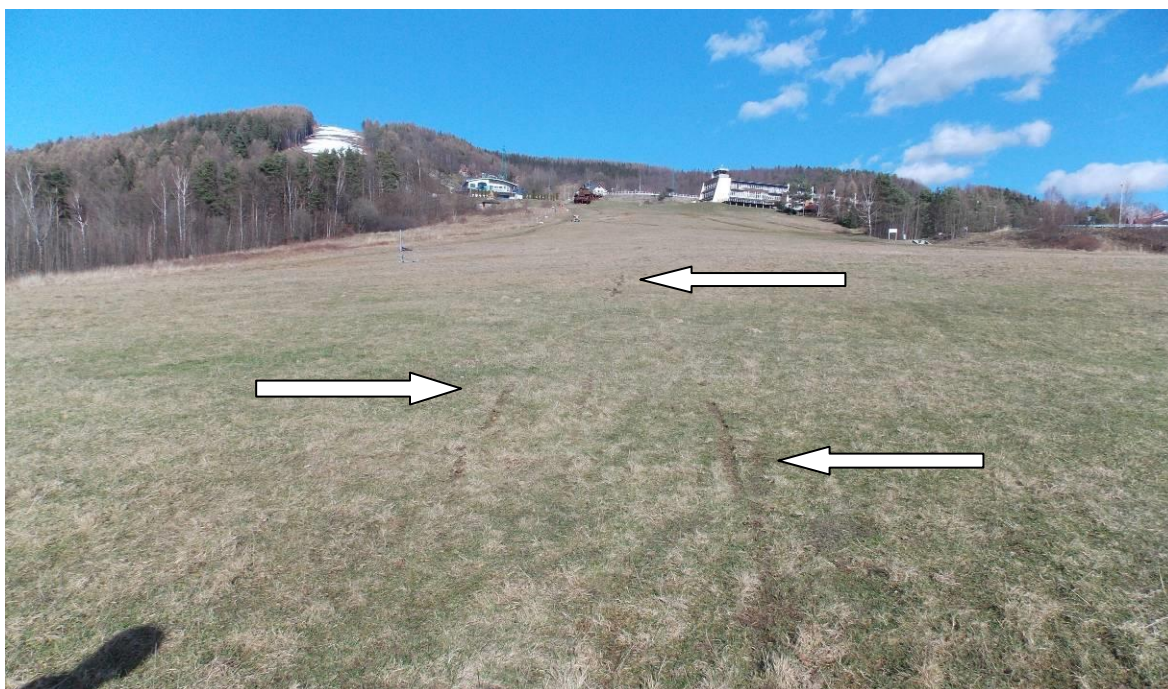
Rys. 1. Ślady kół podwozia głównego na nawierzchni lotniska. W głębi widoczna bruzda wryta złamaną przednią golenią.

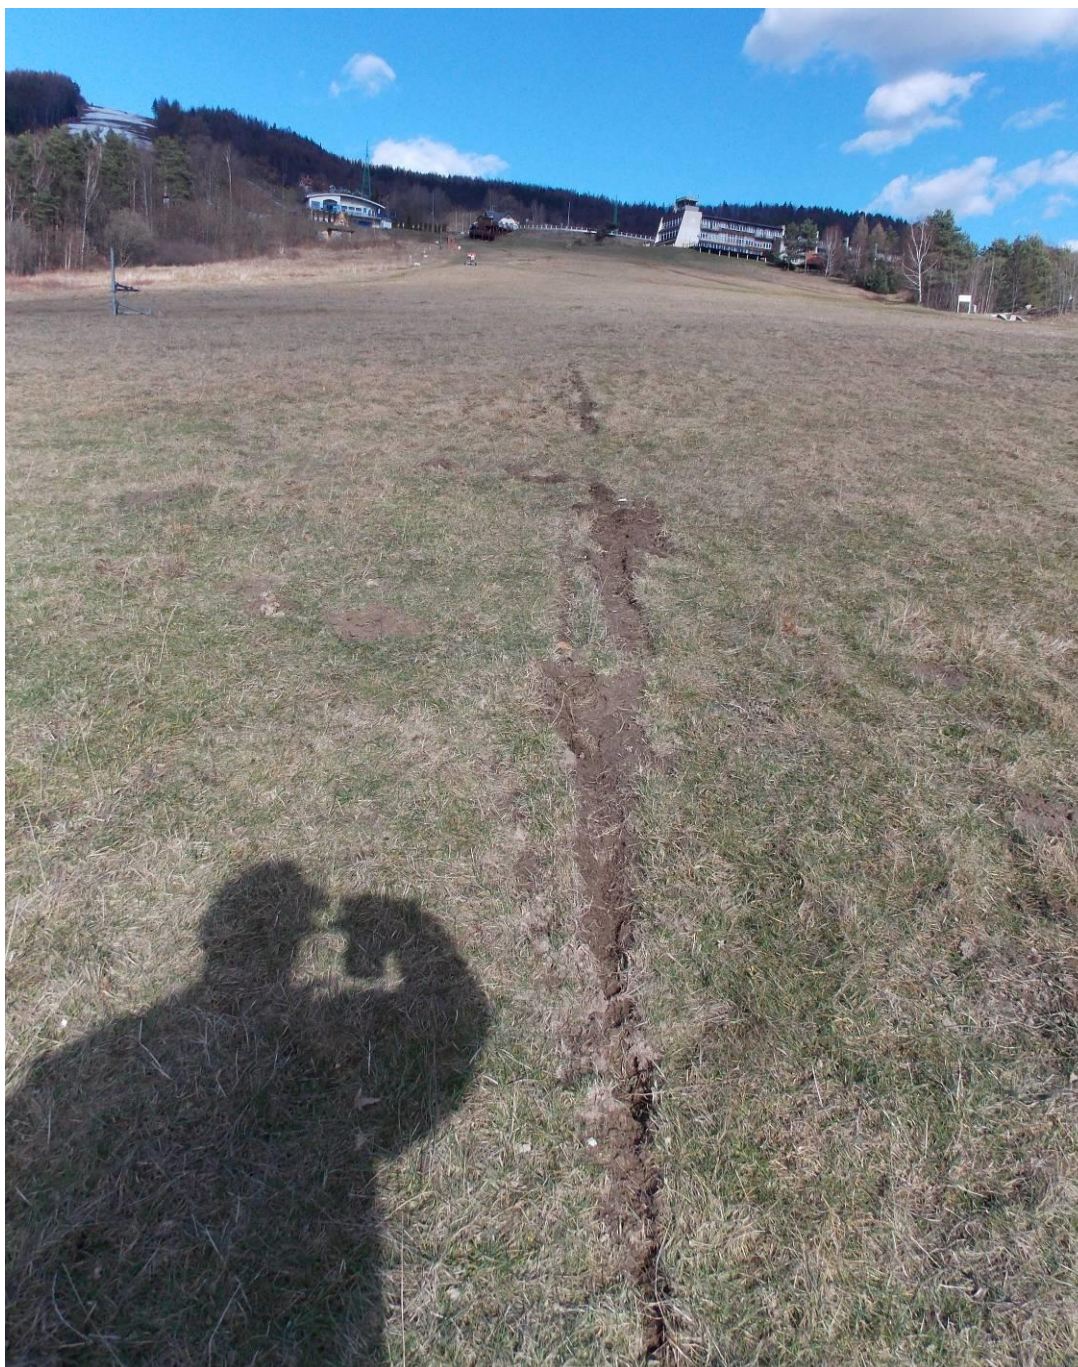
wahacza. Samolot pochylił się na silnik, obie łopaty śmigła zostały zniszczone, a omaskowanie silnika odkształcone. Złamana przednia goleń wyryła głęboką bruzdę w nawierzchni lotniska, Rys. 2.

Rys. 2. Głęboka bruzda wyryta w nawierzchni lotniska zlaną przednią goleńią

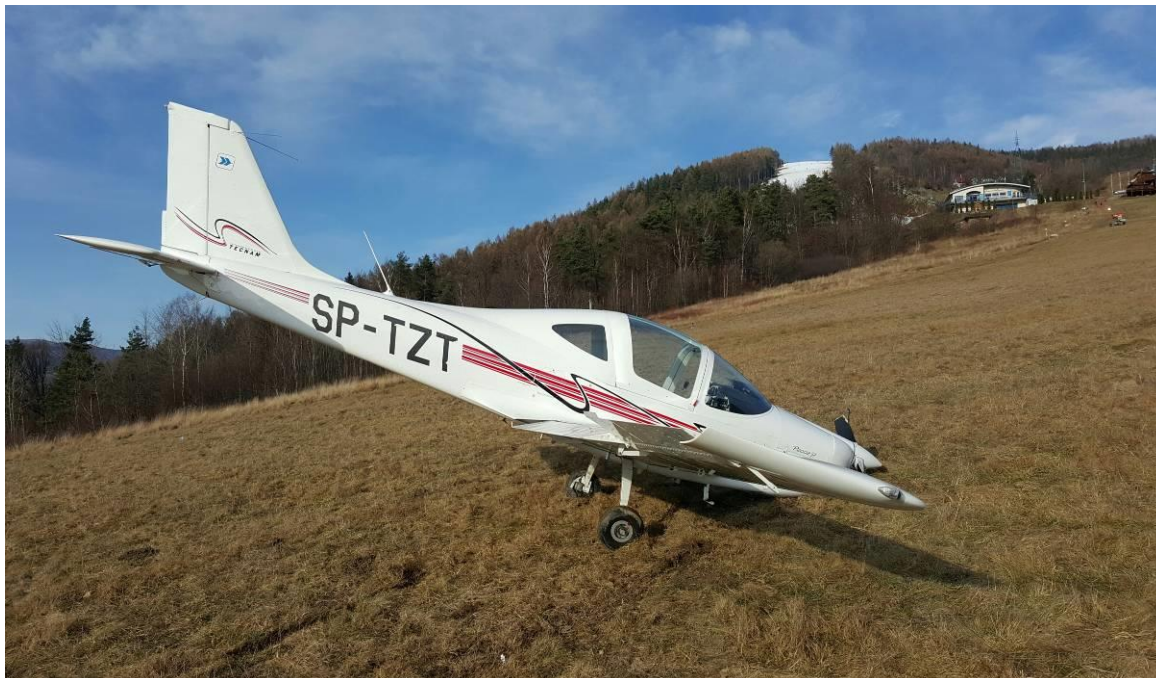
Rys. 3. Samolot na miejscu zdarzenia bezpośrednio po lądowaniu. Widoczny stan wychylenia klap – klapy w położeniu startowym.[foto GSS AP Żar]

Klapy w położeniu startowym (małe) powodowały powolne wytracanie prędkości w fazie wytrzymania, co spowodowało przesunięcie punktu przyziemienia aż do końcowej części pasa 05. Poza tym, spowodowały przyziemienie z nadmierną prędkością, co sprzyjało odbiciom od nawierzchni pasa. Ostatnie, trzecie przyziemienie nastąpiło z utratą kierunku. Podmokłe podłoże i intensywne hamowanie przy użyciu hamulca ręcznego spowodowały, że koło przedniego podwozia będąc w poślizgu zagłębiło się w grunt, co doprowadziło do złamania goleni.

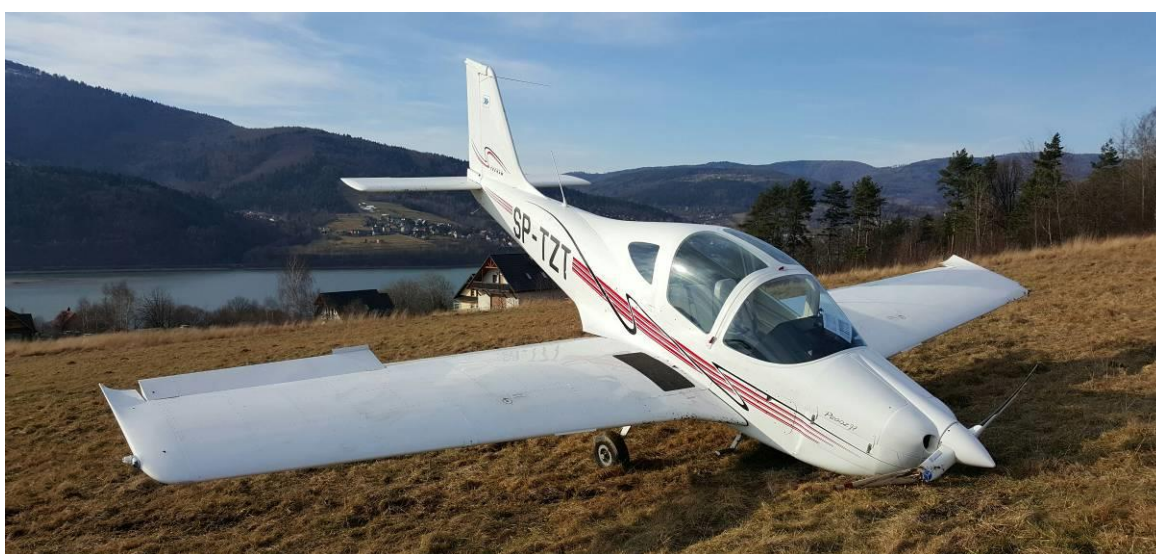
Rys. 4. Samolot na miejscu zdarzenia. Widoczny brak przedniego podwozia i uszkodzone obie łopaty śmigła oraz odkształcona boczna osłona silnika.[foto GSS AP Żar]

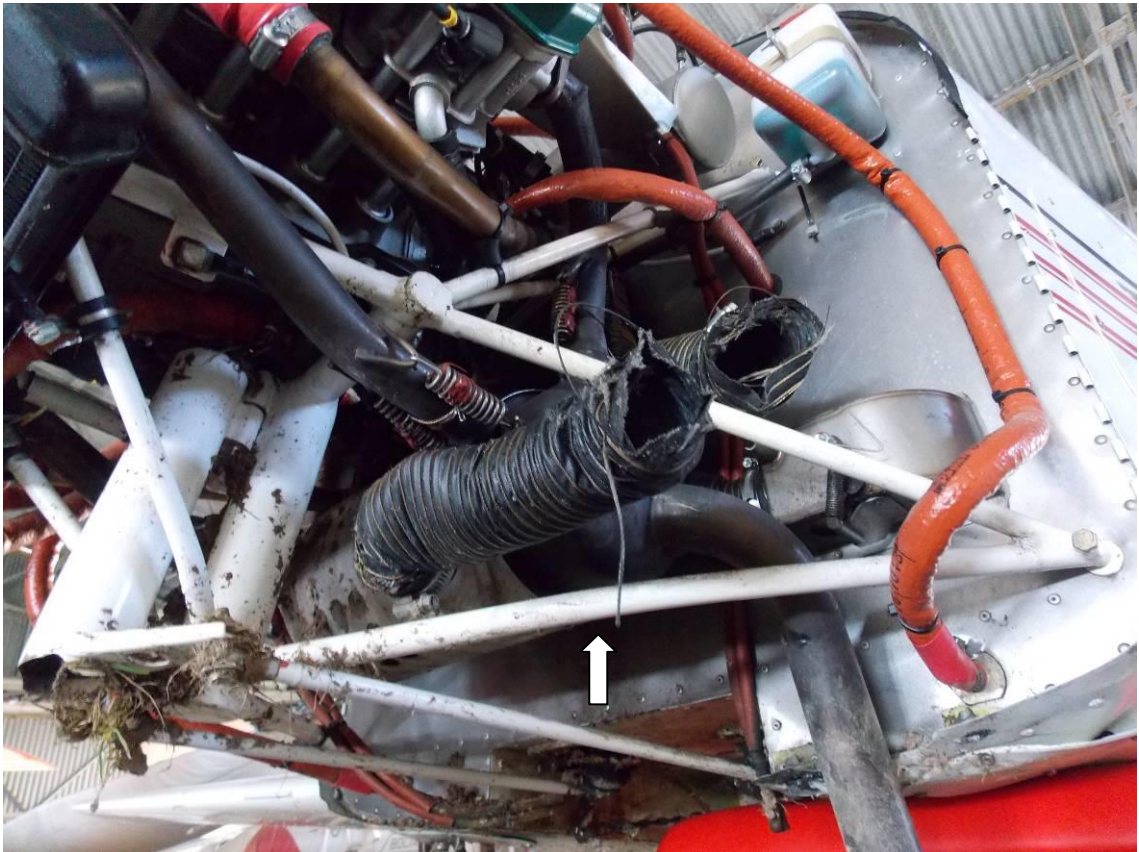
Rys. 4. Zdjęcie pokazujące miejsce wyłamania nogi oraz niewielkie odkształcenia łoża silnika.

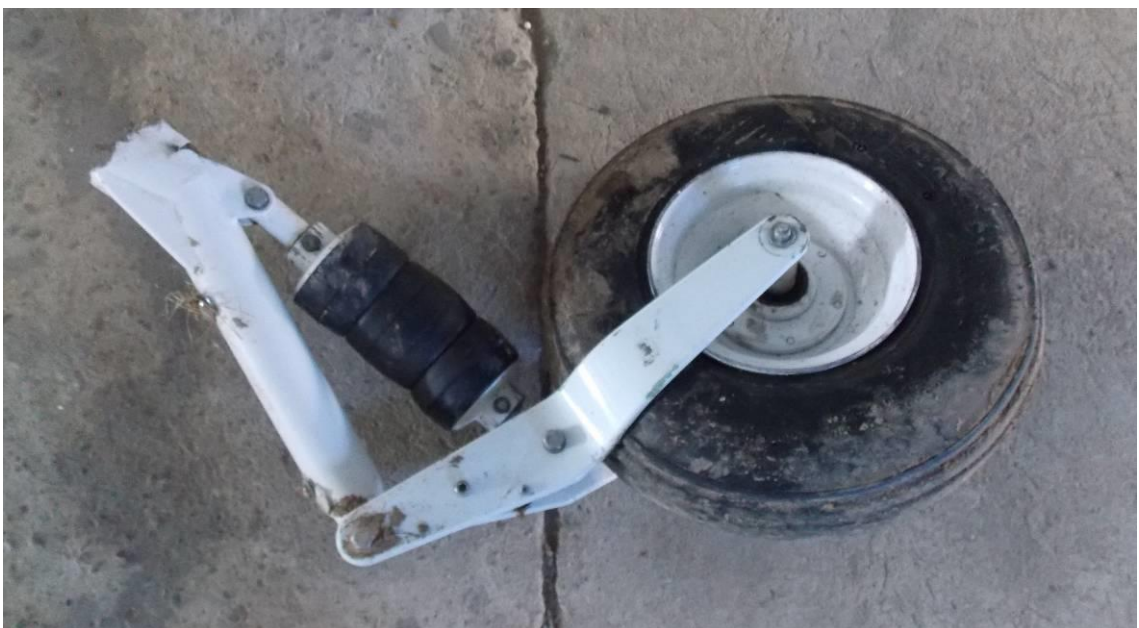
Przy trzecim odbiciu nastąpiła utrata kierunku o dalsze 10° i przyziemienie. Pilot rozpoczął intensywne hamowanie z użyciem hamulca ręcznego, aby zakończyć dobieg w granicach lotniska. Mimo lądowania pod stok energia samolotu była tak duża, że nastąpiło złamanie goleni powyżej

Rys. 5. Złamana goleń wraz widelcem, amortyzatorem i kołem.

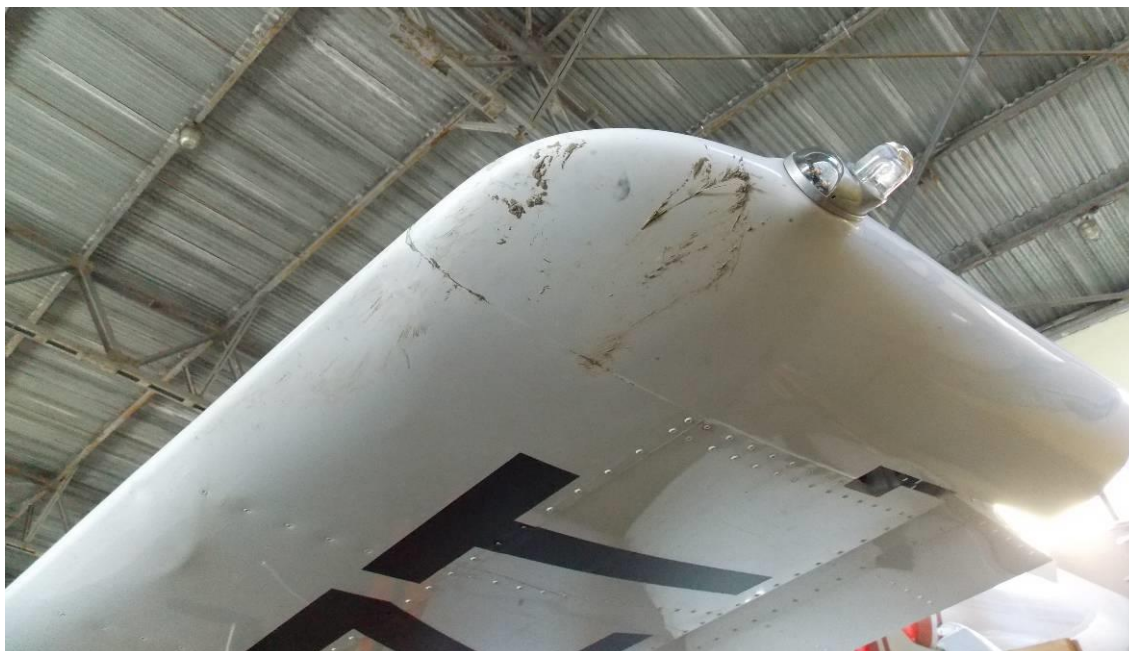
Rys. 6. Niewielkie uszkodzenia końcówki lewego skrzydła.
