727/16

RAPORT KOŃCOWY

Numer ewidencyjny zdarzenia:	727/16			
Rodzaj zdarzenia:	WYPADEK			
Data zdarzenia:	20 kwietnia 2016 r.			
Miejsce zdarzenia:	Witów k. Zakopanego			
Rodzaj, typ statku powietrznego:	Szybowiec DG-800S			
Znak rozpoznawczy SP:	OM-8255			
Użytkownik / Operator SP:	Prywatny			
Dowódca SP:	Pilot			
Liczba ofiar / rodzaj obrażeń:	<i>Śmiertelne</i>	<i>Poważne</i>	<i>Lekkie</i>	<i>Bez obrażeń</i>
				1
Nadzorujący badanie:	Jacek Bogatko			
Podmiot badający:	PKBWL			
Skład zespołu badawczego:	Nie wyznaczano			
Zalecenia:	Nie			
Adresat zaleceń:	Nie dotyczy			
Data zakończenia badania:	28 kwietnia 2016 r.

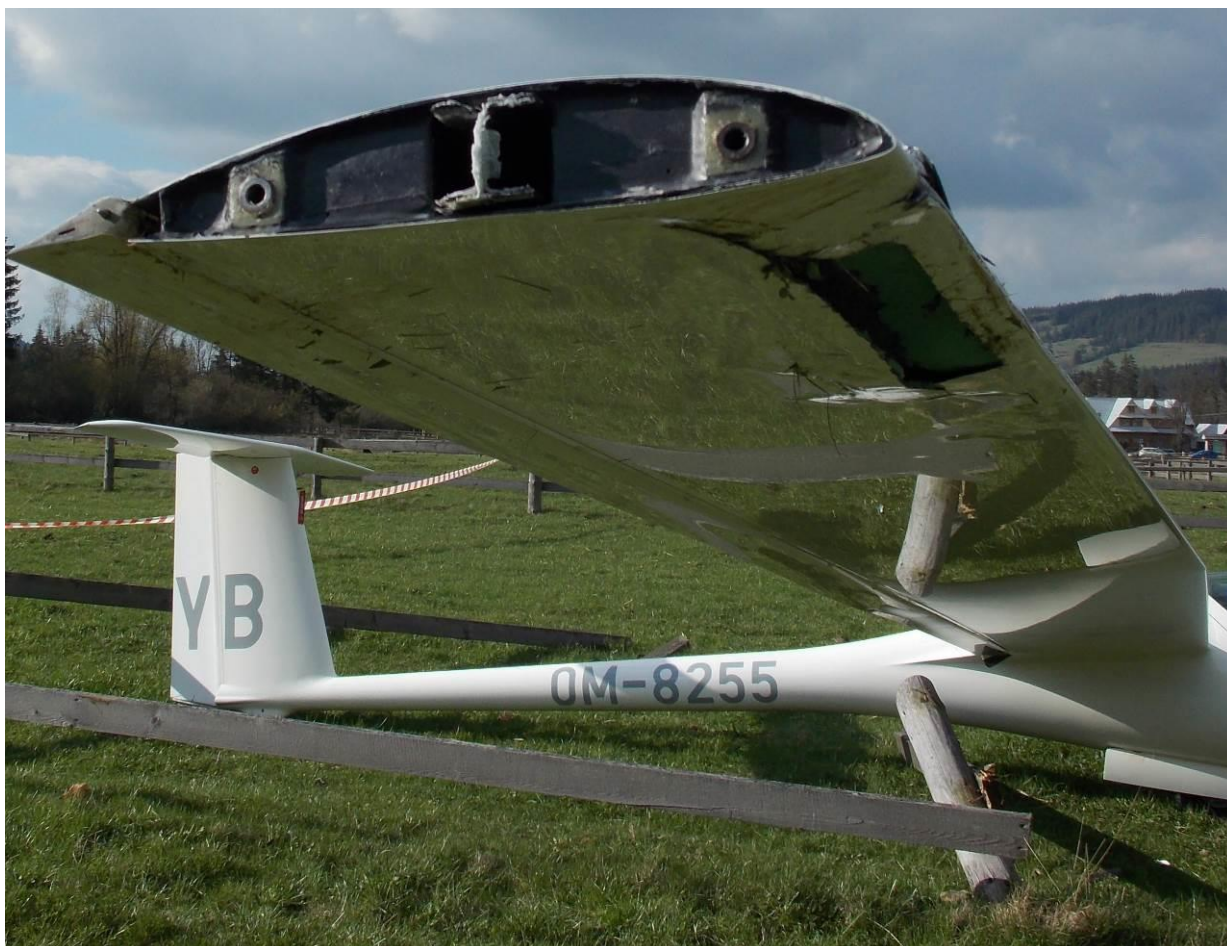
Ilustracja nr 1. Uszkodzenia końcówki prawego skrzydła, widoczne uszkodzone ogrodzenie.

Po przyziemieniu w końcowej fazie dobiegu szybowiec zderzył się drewnianym ogrodzeniem. W wyniku zderzenia szybowiec został uszkodzony, a ogrodzenie na długości około 30 m

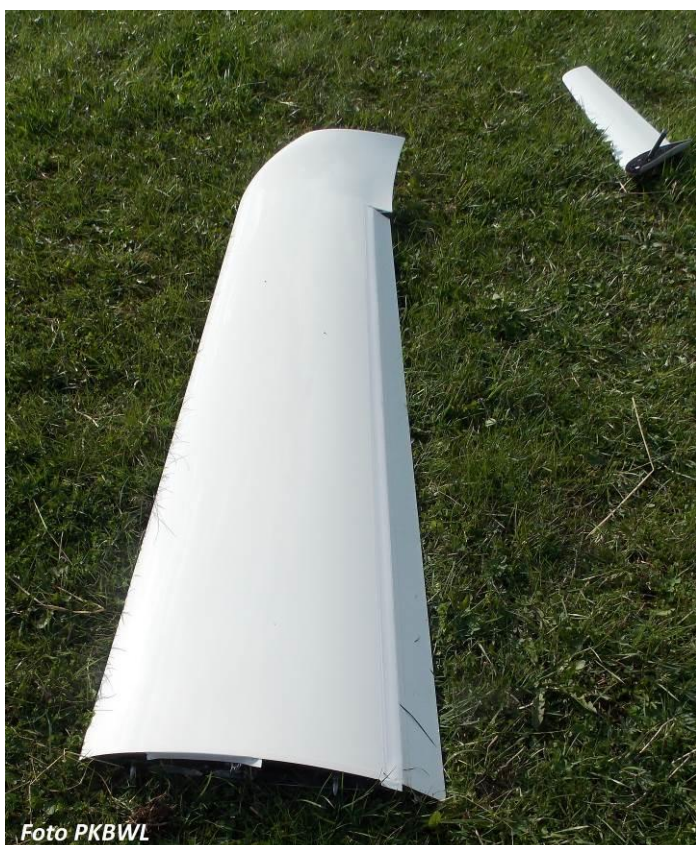
Ilustracja nr 2. Oderwana końcówka i winglet prawego skrzydła.

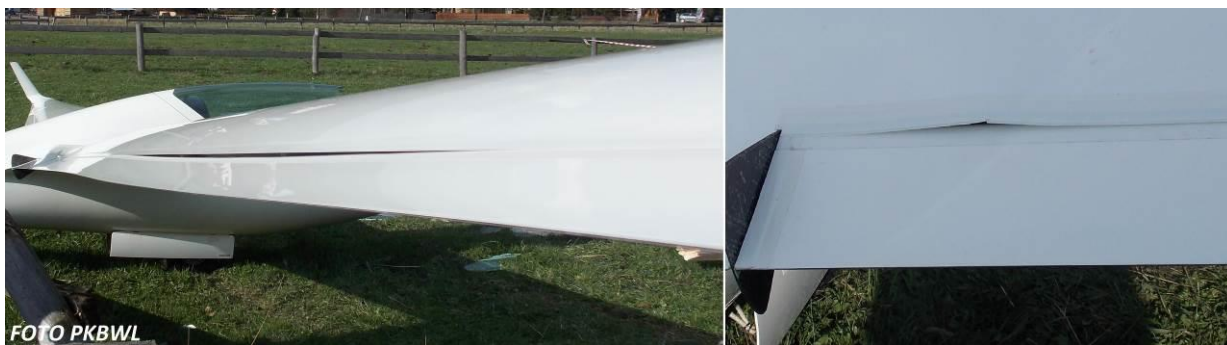
Ilustracja nr 3. Uszkodzone (zafalowane) poszycie skrzydła szybowca.

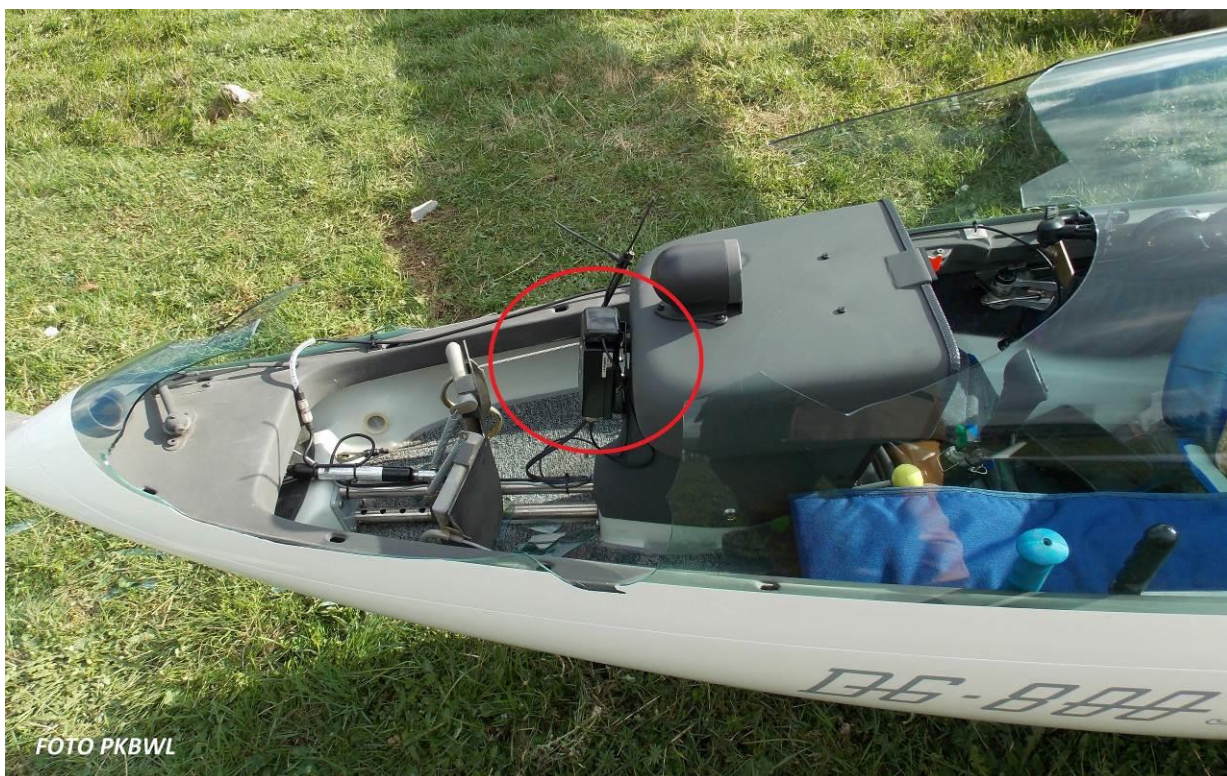
Ilustracja nr 4. Uszkodzenia owiewki kabiny. W czerwonym kółku widoczny uszkodzony rejestrator lotu.

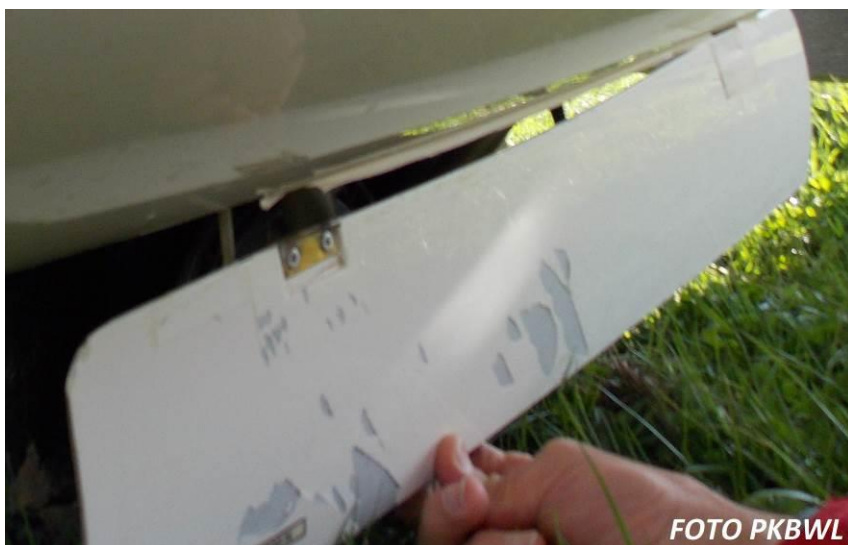
***Ilustracja nr 5.
Uszkodzona klapka
podwozia.***

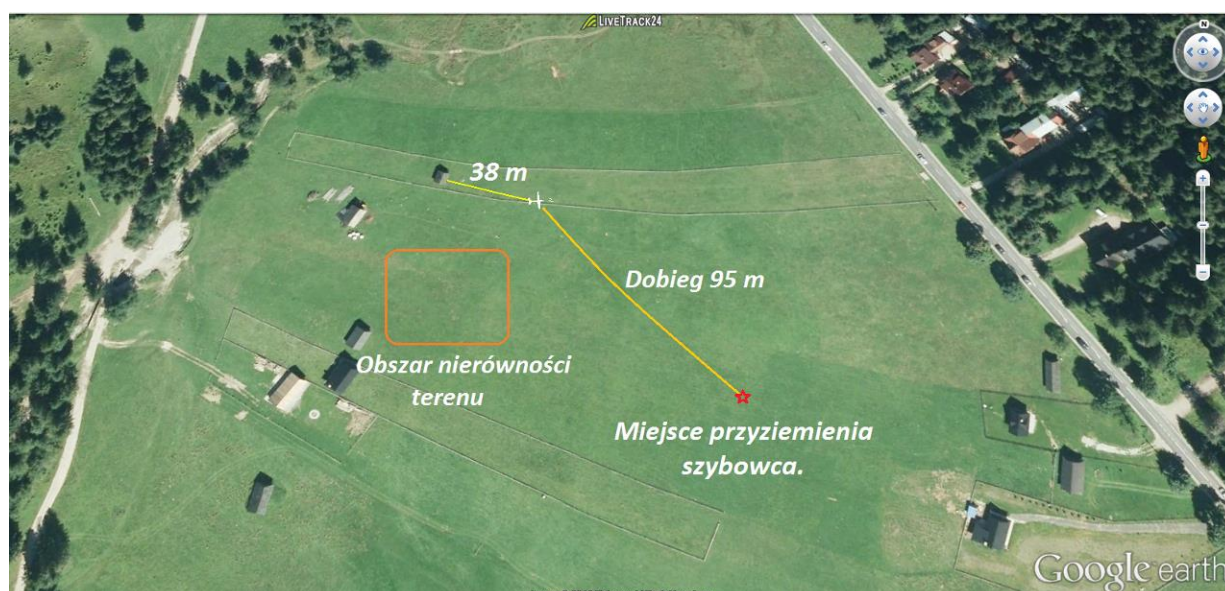
Ilustracja nr 6. Teren przygodny, na którym lądował szybowiec. Zaznaczono obszar nierówności. Widoczne ogrodzenie, na którym szybowiec zakończył dobieg.

zostało zniszczone. Na pytanie członka PKBWL, który przybył na miejsce wypadku, dlaczego nie zmienił kierunku na dobiegu, pilot odpowiedział, że wydawało mu się, że zatrzyma się przed płotem, a nie chciał kończyć dobiegu na nierównościach.

niewłaściwa ocena długości dobiegu szybowca.

obecność wody w zbiornikach balastowych szybowca która nie zeszła do końca po otwarciu zaworów spustowych.
