## PAŃSTWOWA KOMISJA BADANIA WYPADKÓW LOTNICZYCH

### Informacja o zdarzeniu [raport]

Numer ewidencyjny zdarzenia:	<b>1017/16</b>			
Rodzaj zdarzenia:	<b>POWAŻNY INCYDENT</b>			
Data zdarzenia:	<b>22 maja 2016 r.</b>			
Miejsce zdarzenia:	<b>EPEL</b>			
Rodzaj, typ statku powietrznego:	<b>szybowiec SZD-50-3 Puchacz</b>			
Dowódca SP:	<b>pilot szybowcowy</b>			
Liczba ofiar / rodzaj obrażeń:	<i>Śmiertelne</i>	<i>Poważne</i>	<i>Lekkie</i>	<i>Bez obrażeń</i>
	-	-	-	<b>1</b>
Nadzorujący badanie:	<b>Maciej Lasek</b>			
Podmiot badający:	<b>użytkownik</b>			
Skład zespołu badawczego:	<b>nie wyznaczano</b>			
Forma dokumentu zawierającego wyniki:	<b>INFORMACJA O ZDARZENIU[RAPORT]</b>			
Zalecenia:	<b>NIE</b>			
Adresat zaleceń:	<b>NIE DOTYCZY</b>			
Data zakończenia badania:	<b>29.06.2016</b>

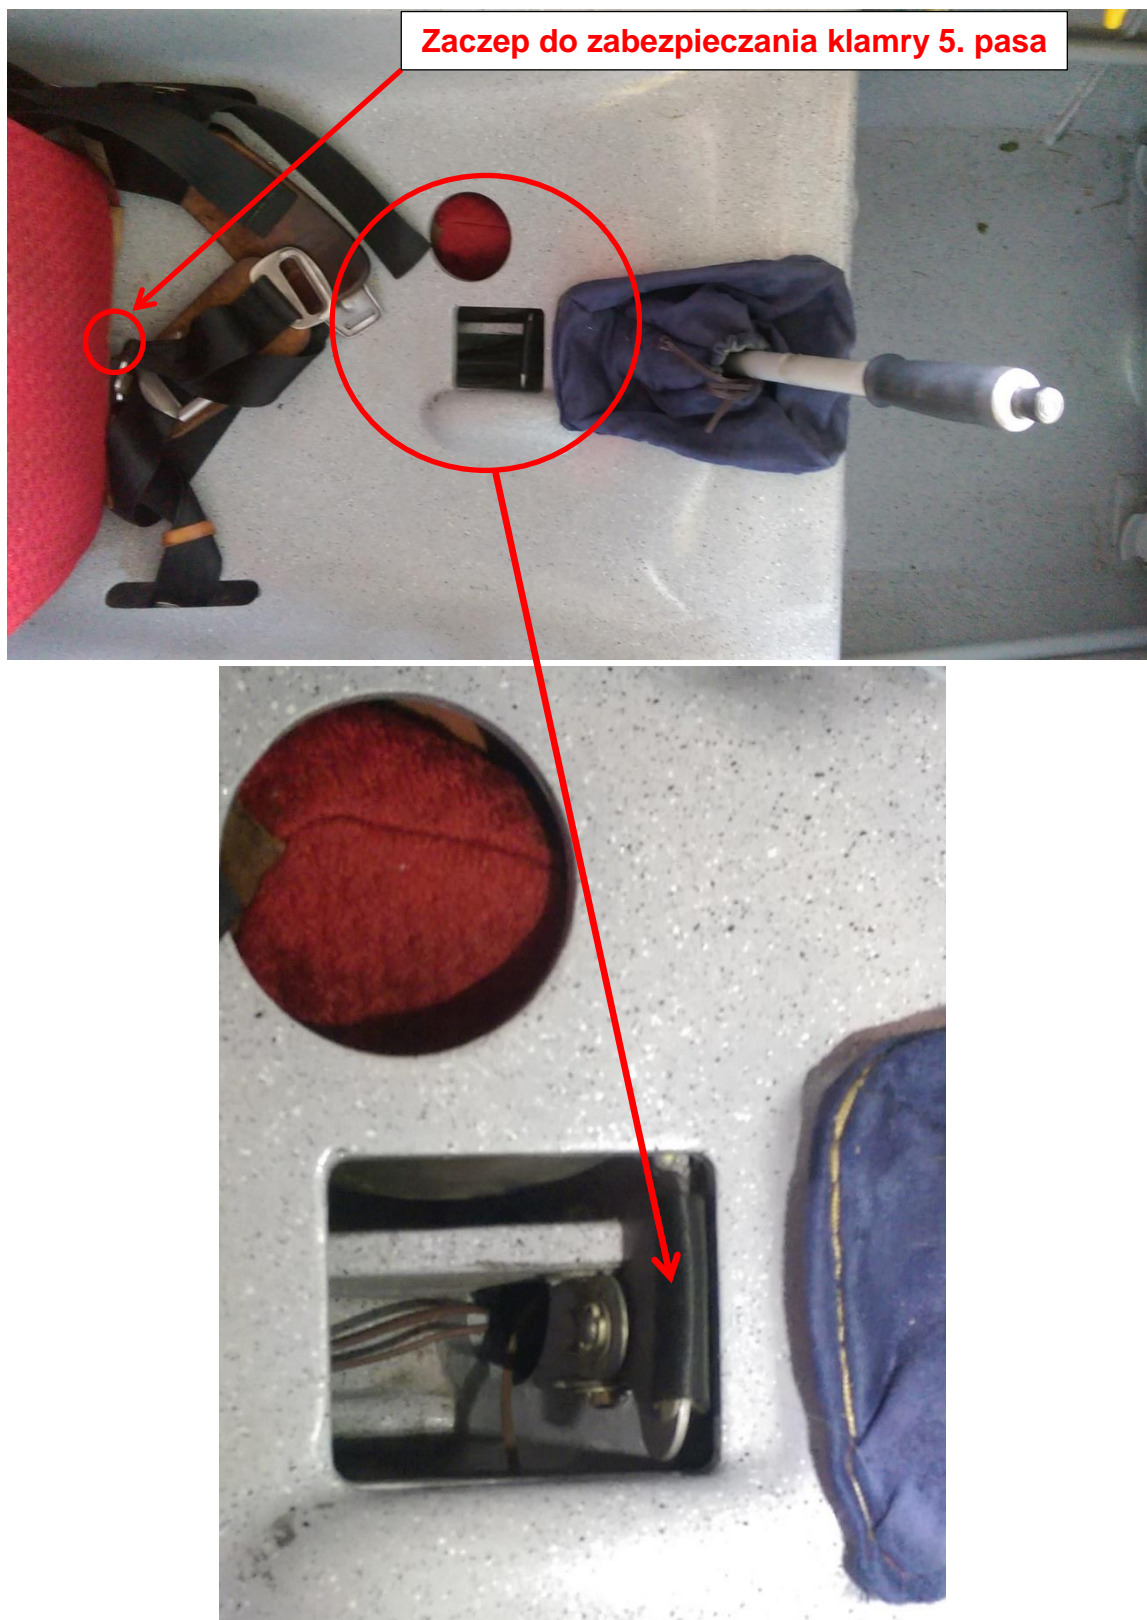
Przeгляд szybowca po zdarzeniu wykazał iż przyczyną ograniczenia wychylenia steru wysokości było częściowe zablokowanie wychyleń drążka sterowego przez klamrę 5. pasa bezpieczeństwa (pas kroczyowy – używany podczas akrobacji) w tylnej kabynie. Pas ten, w przypadku nie używania, powinien być zabezpieczony poprzez zaczepienie jego klamry o zaczep na misce siedzenia (zaznaczone na poniższym zdjęciu).

Fot. 1 Siedzenie w drugiej kabynie (tylnej) szybowca. Widoczne zawinięcie 5. pasa przez ściankę półwrgi kadłuba do komory drążka sterowego oraz zaczep do mocowania klamry 5. pasa.

Przyczyną częściowego zablokowania wychyleń drążka sterowego przez kłamrę 5. pasa bezpieczeństwa w tylnej kabinie było niestaranne wykonanie przeglądu przedlotowego, co doprowadziło do niezauważenia braku zabezpieczenia 5. pasa przed lotem i jego niewłaściwego położenia (w miejscu zabudowy drążka sterowego).

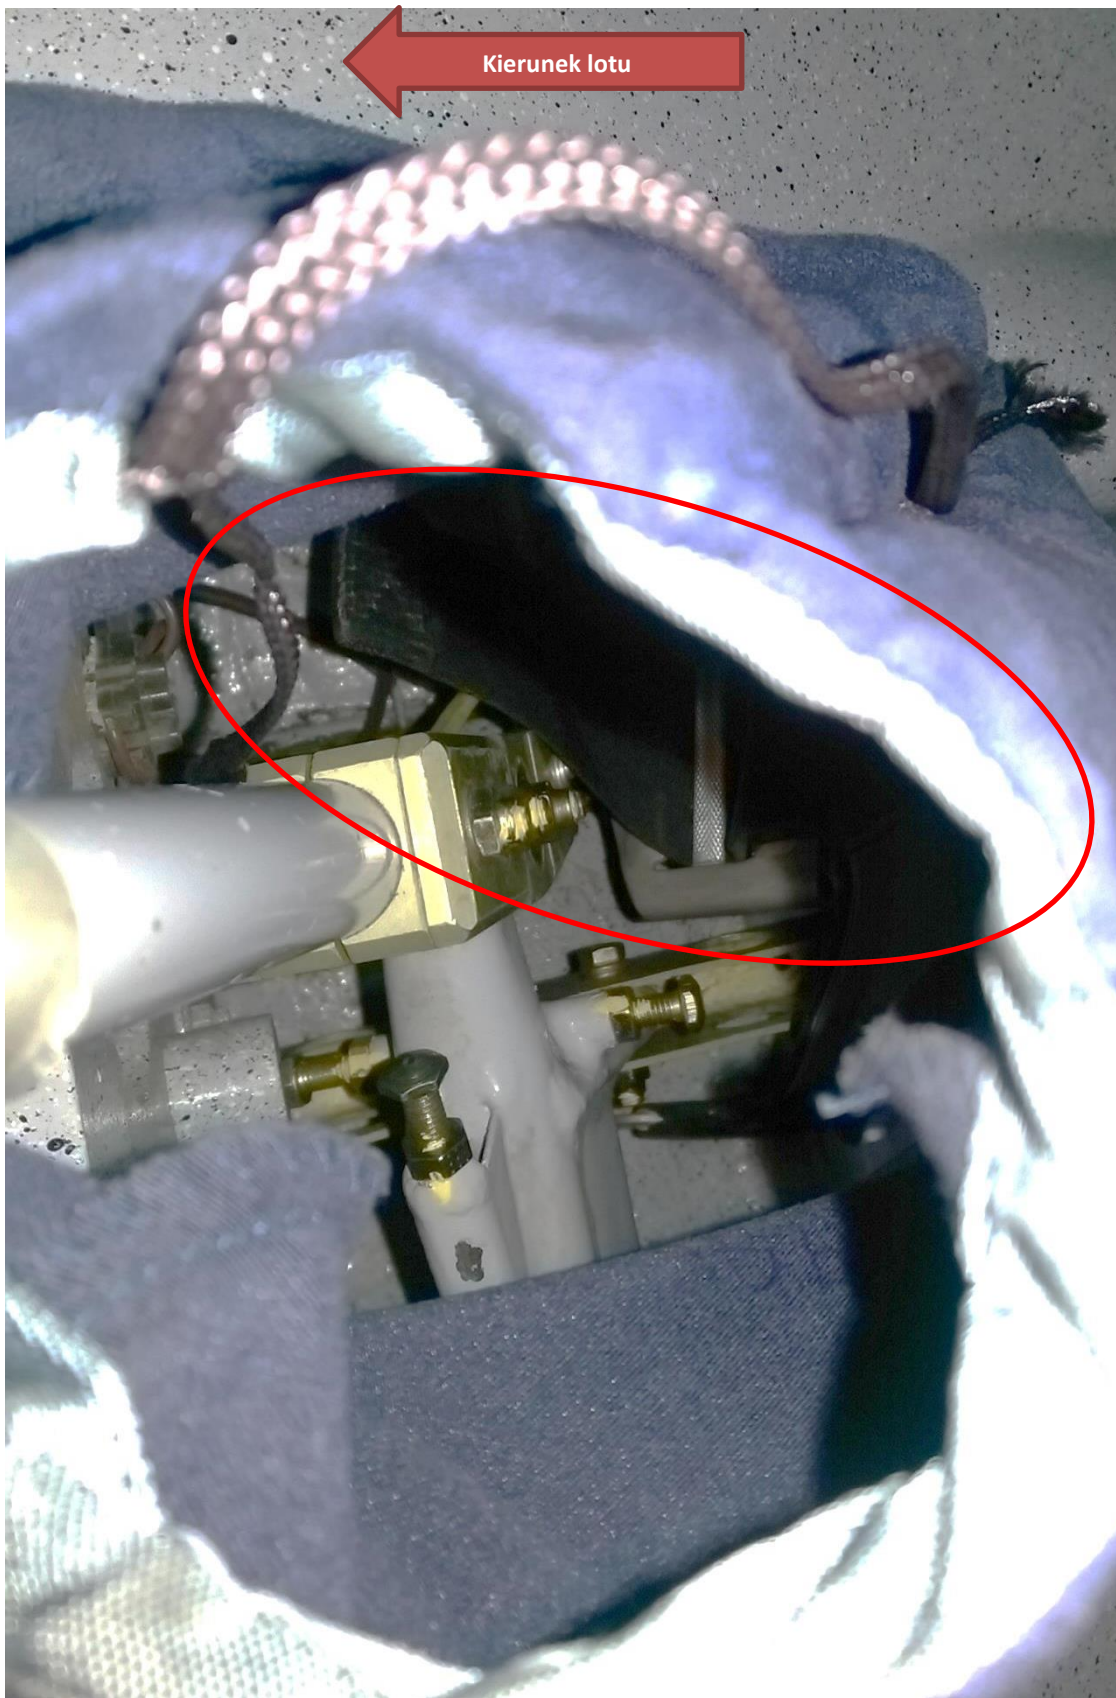
Fot. 2 Widoczna kłamra 5. pasa przy konsoli drążka sterowego

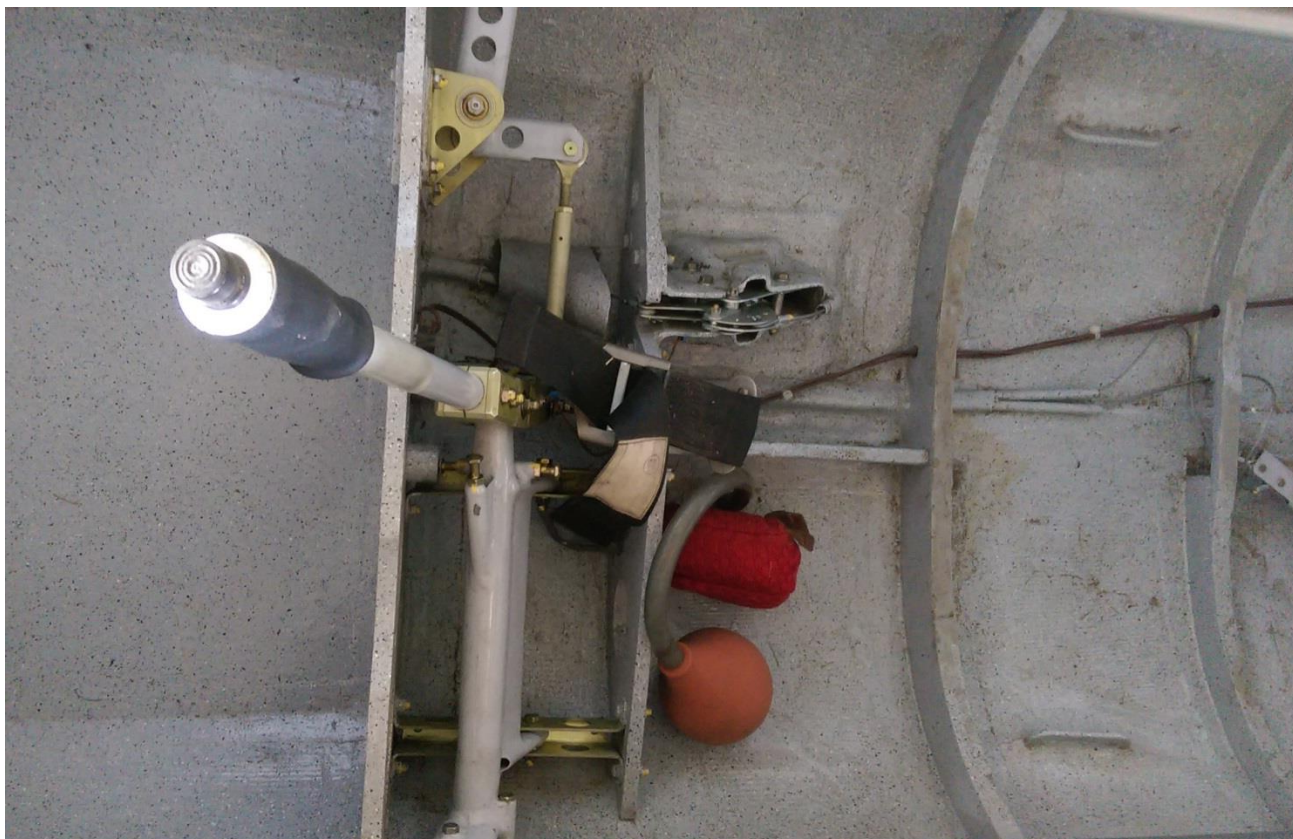
Fot. 3 Położenie 5. pasa po zdjęciu miski siedzenia
