RAPORT KOŃCOWY

**z badania zdarzenia lotniczego statku powietrznego
o maksymalnym ciężarze startowym nie przekraczającym 2250 kg¹**

Informacja o zdarzeniu [raport]

Numer ewidencyjny zdarzenia:	1154/16			
Rodzaj zdarzenia:	WYPADEK			
Data zdarzenia:	1 czerwca 2016 r.(godz. 16.30 LMT)			
Miejsce zdarzenia:	Lądowisko Wiśniew (N 52°04'50.1"; E 22°15'50.4")			
Rodzaj, typ statku powietrznego:	Samolot ultralekki –3X47 Navigator UL 002			
Znak rozpoznawczy SP:	SP - SBBA			
Użytkownik / Operator SP:	Ośrodek Szkolenia Lotniczego BB Aero			
Dowódca SP:	Pilot – instruktor ultralekkiego statku powietrznego (do 495 kg)			
Liczba ofiar / rodzaj obrażeń:	<i>Śmiertelne</i>	<i>Poważne</i>	<i>Lekkie</i>	<i>Bez obrażeń</i>
				2
Nadzorujący badanie:	Bogdan Fydrych			
Podmiot badający:	PKBWL			
Skład zespołu badawczego:	Bogdan Fydrych – Członek PKBWL Michał Cichoń – Członek PKBWL			
Forma dokumentu zawierającego wyniki:	RAPORT KOŃCOWY			
Zalecenia:	NIE			
Data zakończenia badania:	17 sierpnia 2016 r.

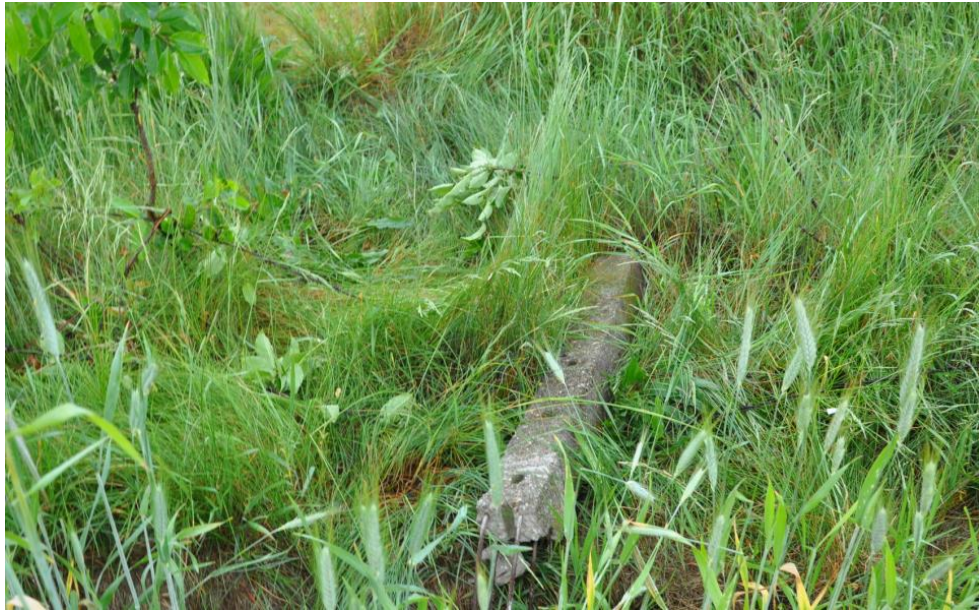
Zdjęcie nr 1 (wykonane przez Policję)

Po zaprzestaniu opadów i po sprawdzeniu stanu pola wzlotów, po około 2 godzinach instruktor zdecydował o kontynuowaniu dalszego lotu do EPBP. Start wykonywał uczeń – pilot na kierunku 101° wykorzystując całą dostępną długość pola wzlotów. W trakcie rozbiegu uczeń – pilot stracił kierunek startu i instruktor przejął sterowanie w odległości około ½ długości pola wzlotów. Po poderwaniu samolotu w końcowej części pola wzlotów nastąpiło zderzenie lewą częścią statecznika poziomego ze słupkiem betonowym ogrodzenia lądowiska (wysokość ok. 180 cm od powierzchni pola wzlotów - zdjęcie nr 1), co doprowadziło do poważnego uszkodzenia usterzenia samolotu (zdjęcie nr 2).

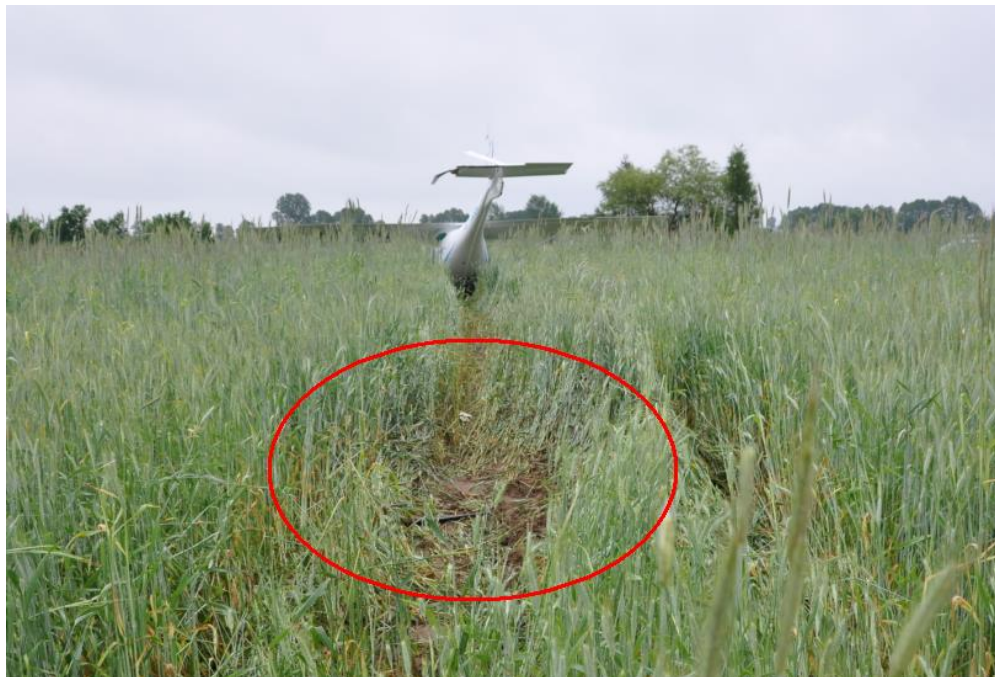
Zdjęcie nr 3 (wykonane przez Policję)

W wyniku oderwania lewej części statecznika i steru wysokości samolot uderzył w powierzchnię ziemi uprawnej (Zdjęcie nr 3) w odległości około 25 metrów od ogrodzenia lądowiska, a następnie zatrzymał się około 50 metrów od granicy lądowiska.

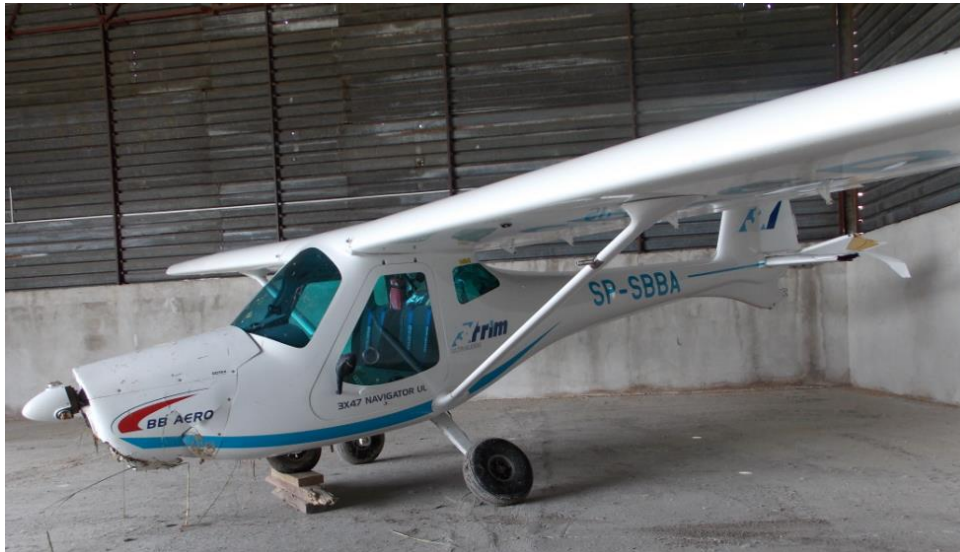
Zdjęcie nr4 (wykonane przez PKBWL)

W wyniku zdarzenia zostały uszkodzone (zdjęcie nr 4):

- statecznik poziomy (lewa strona),
- ster wysokości (lewa strona),
- 3 łopaty śmigła,
- goleń podwozia przedniego,
- lewa goleń podwozia głównego,

- osłony silnika.

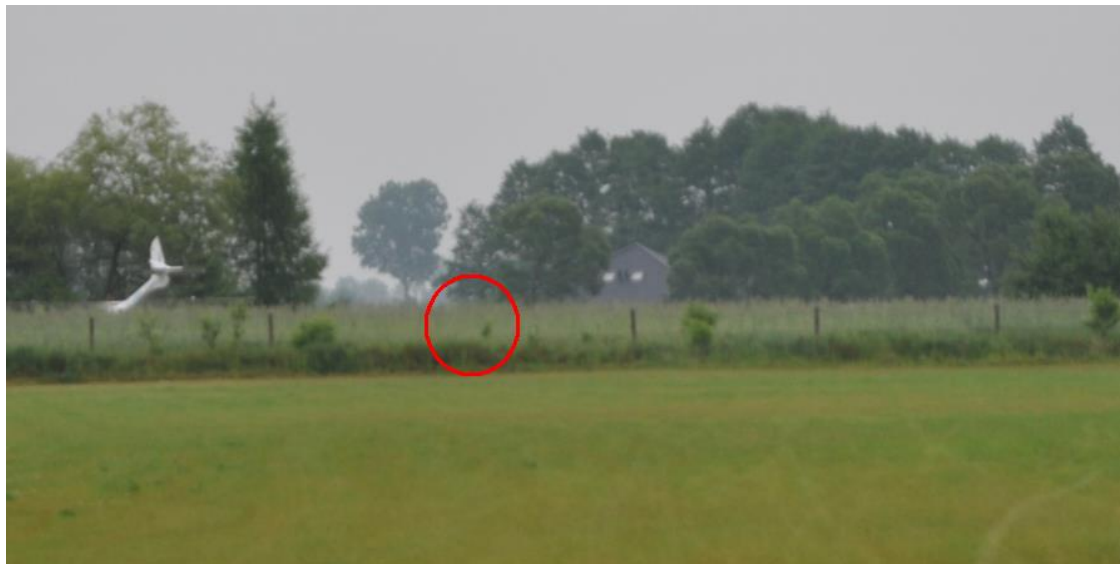
Zdjęcie nr 5 (wykonane przez Policję - miejsce uderzenia w słupek betonowy ogrodzenia)

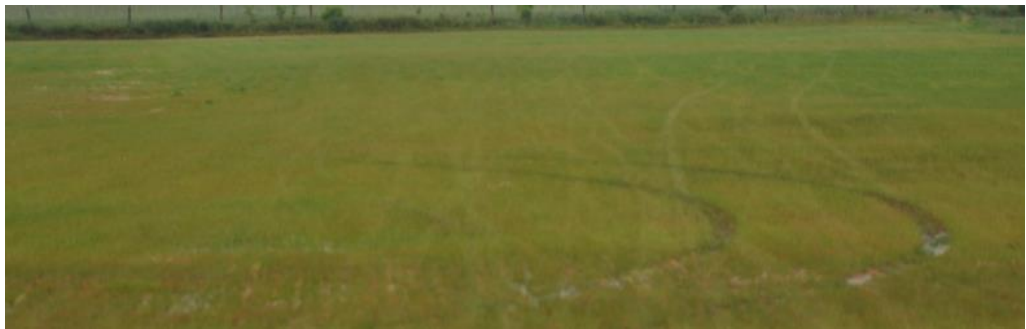
Zespół badawczy PKBWL przybył na miejsce wypadku około godziny 21.30 LMT i dokonał sprawdzenia stanu nawierzchni pola wlotów. Stwierdzono, iż pole wlotów było podmokłe i występowały liczne kałuże.

Zdjęcie nr 6 (wykonane przez Policję - końcowa część pola wlotów)

Zdaniem zespołu badawczego, stan części użytkowej pola wzlotów w dniu zdarzenia ze względu na miejsca o pomniejszonej twardości nawierzchni, był jedną z okoliczności sprzyjających zaistnieniu wypadku.

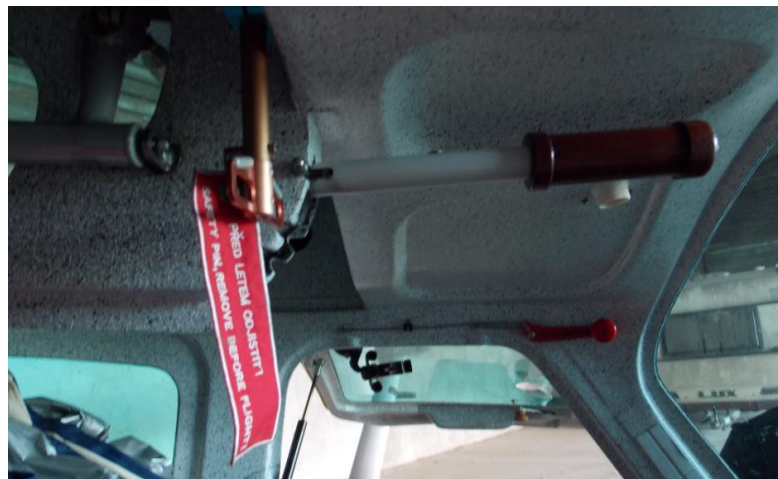
Zdjęcie nr 7 PKBWL (samolot w hangarze)

- klapy w położeniu „schowane” (zdjęcie nr 7)– również na zdjęciach otrzymanych z Policji wykonanych na miejscu zatrzymania samolotu (zdjęcie nr 8) dźwignia klap była w tej samej pozycji;

Według oświadczenia pilota – instruktora oraz ucznia – pilota: „start samolotu był na klapach ustawionych w pozycji do startu, wychylone na 15 stopni przez ucznia pilota. W wyniku uderzenia przednią częścią kadłuba i gwałtownego hamowania, dźwignia klap samoczynnie zwolniła się z blokady i klapy ustawiły się w pozycji schowanej po zatrzymaniu samolotu”. Zespół badawczy ze względu na brak świadków podczas startu samolotu i jakichkolwiek zapisów video nie mógł ustalić pozycji położenia klap w czasie startu.

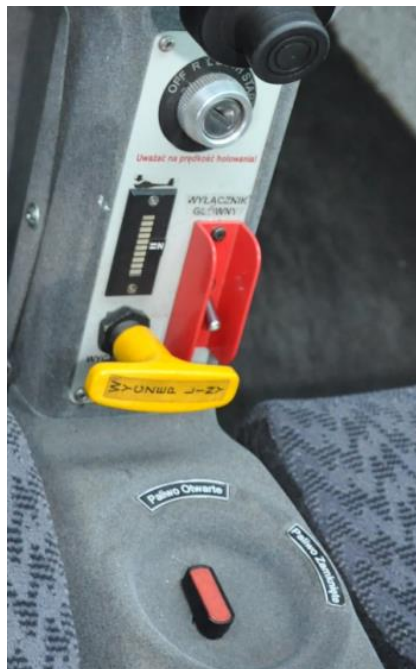
Zdjęcie nr 9 (wykonane przez Policję – samolot na miejscu zdarzenia)

- przełącznik główny - wyłączony;
- iskrowniki wyłączone;
- zawór paliwowy– „PALIWO OTWARTE”;

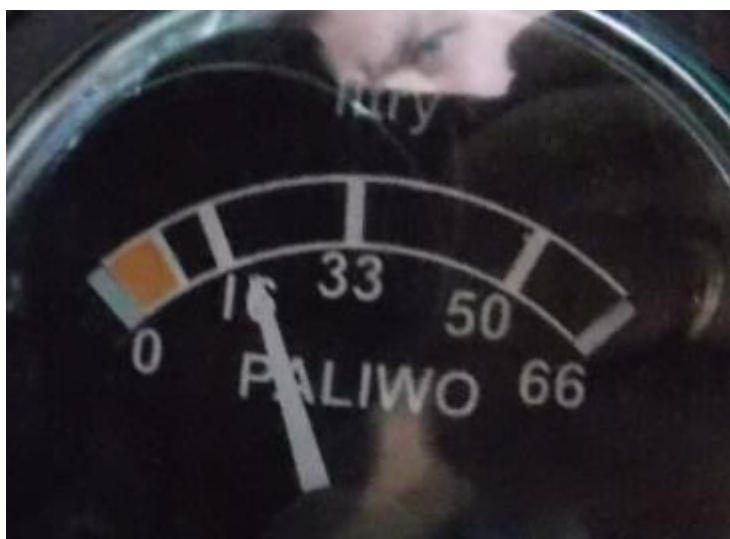
Zdjęcie nr 11 (wykonane przez PKBWL - samolot w hangarze)

- Stan paliwa w trakcie startu samolotu ok. 16 litrów (zdjęcie nr 11) (uśredniając: wagę 1 litra benzyny waży 0,735 kg) co daje : $16 \times 0,735 = 11,76$ kg
- Waga pilotów 80 kg + 70 kg = 150 kg,
- Ciężar całkowity samolotu pustego – 330,45 kg.

Razem: 492, 21 kg – masa dopuszczalna 472,5 kg

Masa samolotu była przekroczona o 19,71 kg, tj. o 4,17% dopuszczalnej MTOW.

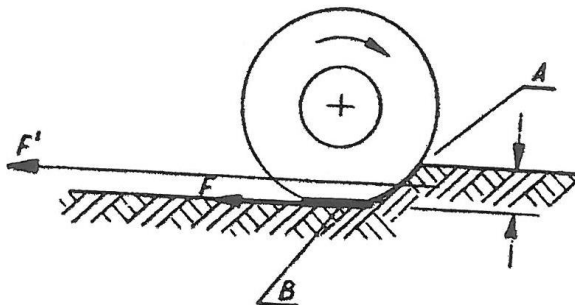
W trakcie toczenia się kół po twardej nawierzchni powstaje siła tarcia F (rys.12) powodująca obrót koła. W przypadku, gdy twardość gruntu jest pomniejszona i występuje nawierzchnia trawiasta, koła zapadają się i powstaje przed nimi uskok A , który wywiera określone ciśnienie na koła, w kierunku przeciwnym do jego ruchu. Ciśnienie to wytwarza dodatkową siłę F' . Suma tych sił $F+F'$ działająca na koła zmniejsza przyspieszenie samolotu podczas startu i wydłuża jego drogę rozbiegu.

Rys.12 – Wzrost oporu w czasie toczenia się kół samolotu po gruncie.

Opór toczenia jest wprost proporcjonalny do współczynnika tarcia tocznego i siły nacisku. W miarę wzrostu prędkości do wartości pozwalającej na podniesienie przedniej części kadłuba samolotu i zwiększenia kąta natarcia, rośnie jego siła nośna (odciążając tym samym podwozie), a siła nacisku na koła główne maleje. Dlatego uzyskanie właściwej prędkości do uniesienia przedniego kółka przy rozbiegu jest bardzo istotne, gdyż zmniejsza opór toczenia, co umożliwi szybsze uzyskanie odpowiedniej prędkości i oderwanie samolotu od nawierzchni startu.
