## PAŃSTWOWA KOMISJA BADANIA WYPADKÓW LOTNICZYCH

### Informacja o zdarzeniu [raport]

Numer ewidencyjny zdarzenia:	<b><i>1270/16</i></b>			
Rodzaj zdarzenia:	<b><i>WYPADEK</i></b>			
Data zdarzenia:	<b><i>11 czerwca 2016 r.</i></b>			
Miejsce zdarzenia:	<b><i>ładowisko Świebodzice (EPWC)</i></b>			
Rodzaj, typ statku powietrznego:	<b><i>samolot ultralekki Tulak</i></b>			
Znaki rozpoznawcze SP:	<b><i>SP-SALL</i></b>			
Użytkownik / Operator SP:	<b><i>prywatny</i></b>			
Dowódca SP:	<b><i>pilot samolotowy turystyczny</i></b>			
Liczba ofiar / rodzaj obrażeń:	<b><i>Śmiertelne</i></b>	<b><i>Poważne</i></b>	<b><i>Lekkie</i></b>	<b><i>Bez obrażeń</i></b>
				<b><i>2</i></b>
Nadzorujący badanie:	<b><i>Michał Cichoń</i></b>			
Podmiot badający:	<b><i>użytkownik SP / PKBWL</i></b>			
Skład zespołu badawczego:	<b><i>nie wyznaczano</i></b>			
Zalecenia:	<b><i>NIE</i></b>			
Adresat zaleceń:	<b><i>NIE DOTYCZY</i></b>			
Data zakończenia badania:	<b><i>27 lipca 2016 r.</i></b>

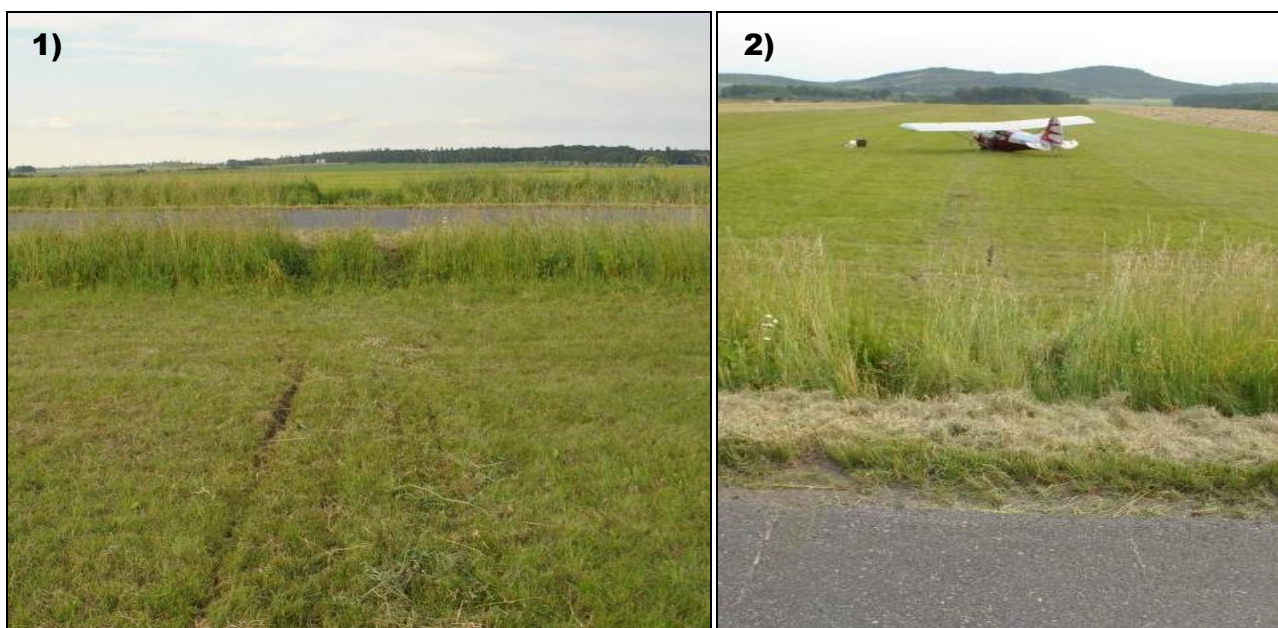
Rys.1÷2 Ślady pozostawione przez podwozie samolotu na nasypie drogi (przebiegającej poprzecznie do pola wzlotów) oraz na nawierzchni lądowiska; „1” - widok w kierunku przeciwnym do kierunku lądowania, „2” - widok w kierunku zgodnym z kierunkiem lądowania (fot. Policja)

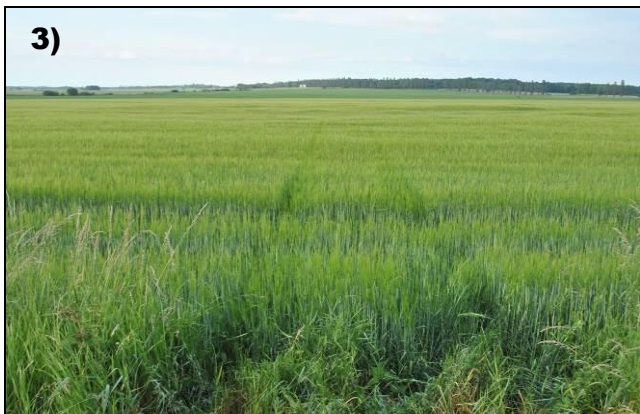
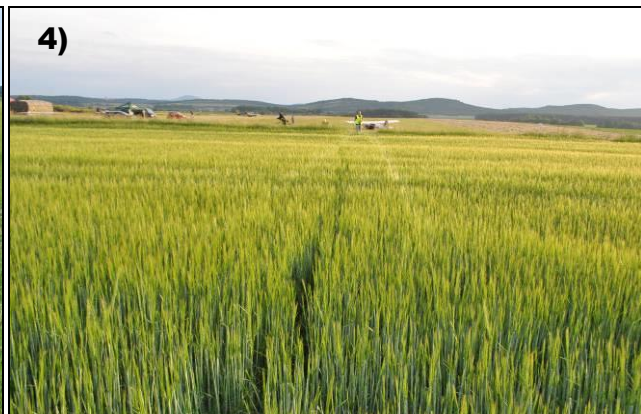
Rys.3÷4 Ślady pozostawione przez podwozie samolotu w uprawie zboża przed lądowiskiem i nasypem drogi; „3” - widok w kierunku przeciwnym do lądowania, „4” - widok w kierunku zgodnym z lądowaniem (fot. Policja)

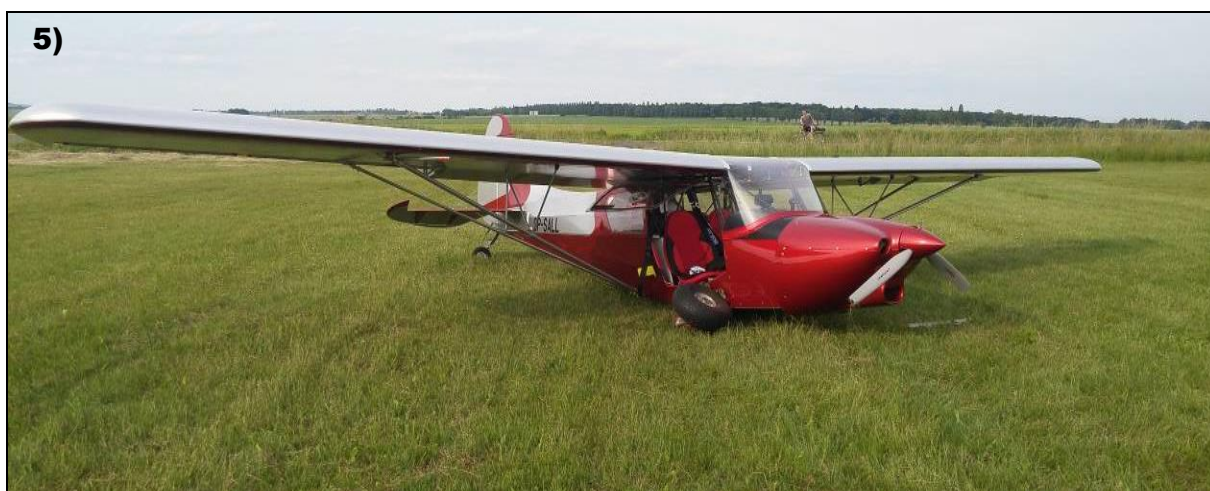
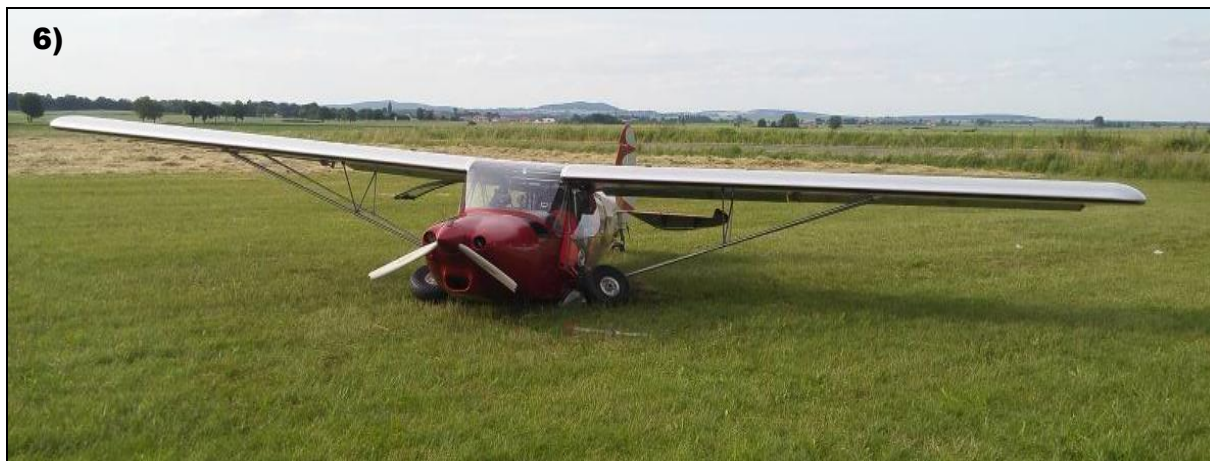
Zdarzenie zaistniało o godz. 18:05 LMT. Lot trwał 25 min. Nikt nie odniósł obrażeń ciała. W wyniku zdarzenia samolot został uszkodzony: uszkodzone golenie podwozia głównego, śmigło, dolna osłona silnika, zgięta końcówka kolektora wydechowego, pęknięty trymer steru wysokości (rys.5÷9).

Rys.5÷6 Zdjęcia uszkodzonego samolotu Tulak (fot. Użytkownik SP)

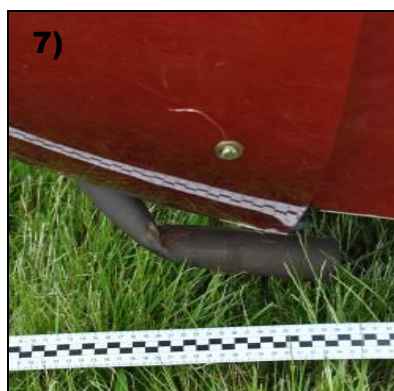
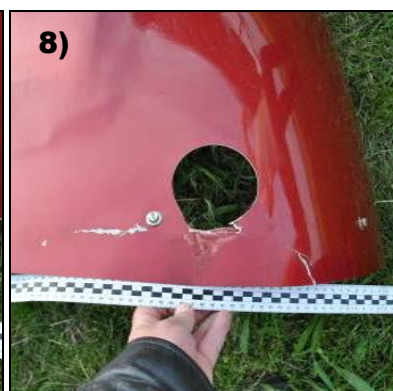
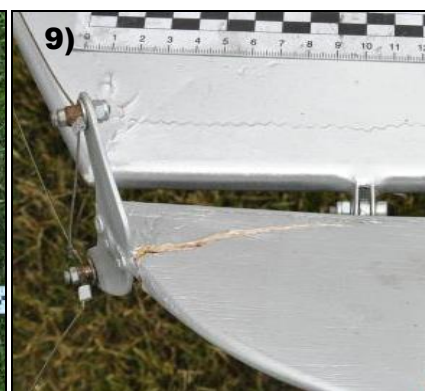
Rys.7÷9 Zdjęcia uszkodzeń samolotu Tulak (fot. Policja)

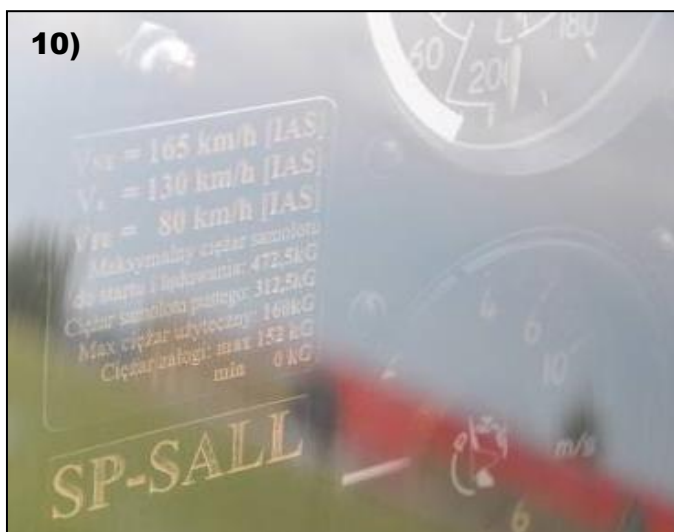
Rys.10 Tabliczka z podstawowymi danymi eksploatacyjnymi samolotu Tulak SP-SALL

Według tabliczki znajdującej się w kabinie samolotu Tulak o znakach SP-SALL (rys.10): max ciężar użyteczny wynosi 160 kG, a ciężar załogi: max 152 kG. Z protokołów przebiegu badania stanu trzeźwości pilota oraz podróżnego wynika, że pilot ważył 66 kg a podróżny 99 kg. Masa załogi wynosiła więc ok. 165 kg. Stąd wynika, że nawet nie uwzględniając masy paliwa i bagażu, dopuszczalny maksymalny ciężar samolotu do startu i lądowania wynoszący 472,5 kG został przekroczony.
