PAŃSTWOWA KOMISJA BADANIA WYPADKÓW LOTNICZYCH

Informacja o zdarzeniu [Raport]

| Numer ewidencyjny zdarzenia: | 1538/16 | | | |
| Rodzaj, typ statku powietrznego: | <i>Szybowiec, SZD 9 Bis 1E Bocian</i> | | | |

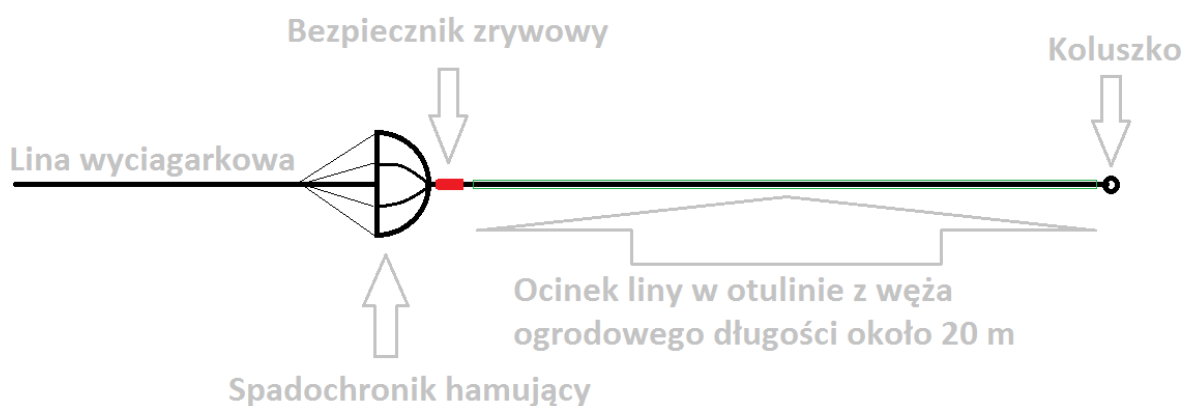
W trakcie rozmowy z instruktorem wykonującym loty z uczniem Komisja uzyskała informację, że fragment liny pomiędzy spadochronikiem liny wyciągarkowej, a koluszkami miał około 12m długości i nie był zabezpieczony węzem ogrodowym. Zdaniem Komisji gdyby długość liny na tym odcinku wynosiła około 20 m a lina byłaby zabezpieczona otuliną z węza ogrodowego to prawdopodobieństwo, że dojdzie do uszkodzenia szybowca było by mniejsze.

Ilustracja poniżej.

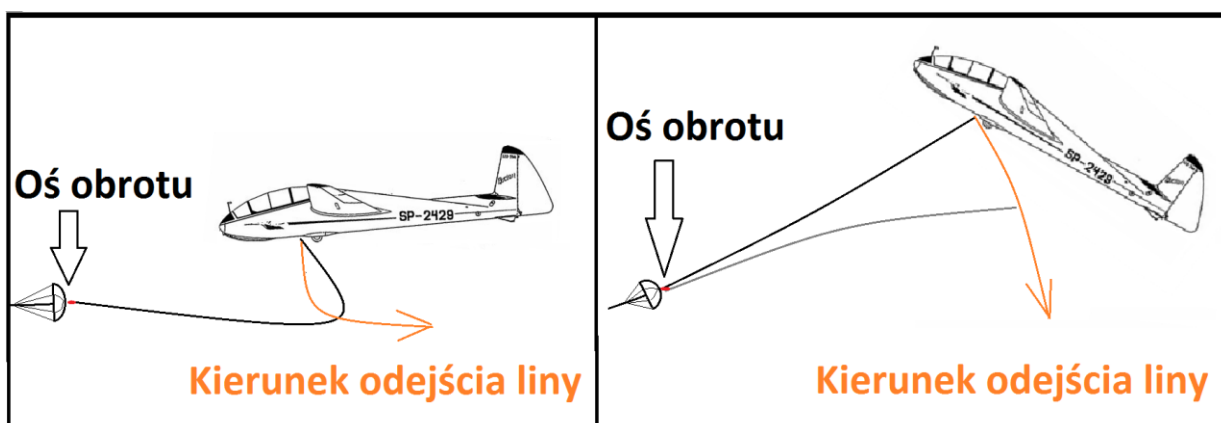
Ponieważ otulina z węża ogrodowego usztywnia i obciąża końcowy fragment liny wyciągarkowej, po wyczepieniu lina odchodzi z wahnięciem (ilustracja poniżej) od szybowca zapewniając większą separację, szczególnie w przypadku lin syntetycznych, które są lekkie.

Ponadto, w przypadku gdyby lina została przerzucona przez skrzydło otulina z węża ogrodowego zmniejsza ryzyko zablokowania się liny w szczelinie pomiędzy lotką a skrzydłem.
