PAŃSTWOWA KOMISJA BADANIA WYPADKÓW LOTNICZYCH

Informacja o zdarzeniu [raport]

Numer ewidencyjny zdarzenia:	1735/16			
Rodzaj zdarzenia:	INCYDENT			
Data zdarzenia:	16 lipca 2016 r.			
Miejsce zdarzenia:	lotnisko Warszawa–Babice (EPBC)			
Rodzaj, typ statku powietrznego:	samolot ultralekki Pipistrel Virus SW			
Dowódca SP:	pilot samolotowy turystyczny			
Liczba ofiar / rodzaj obrażeń:	<i>Śmiertelne</i>	<i>Poważne</i>	<i>Lekkie</i>	<i>Bez obrażeń</i>
				1
Nadzorujący badanie:	Michał Cichoń			
Podmiot badający:	PKBWL – na podstawie zgłoszenia			
Skład zespołu badawczego:	nie wyznaczano			
Zalecenia:	NIE			
Adresat zaleceń:	NIE DOTYCZY			
Data zakończenia badania:	8 sierpnia 2016 r.

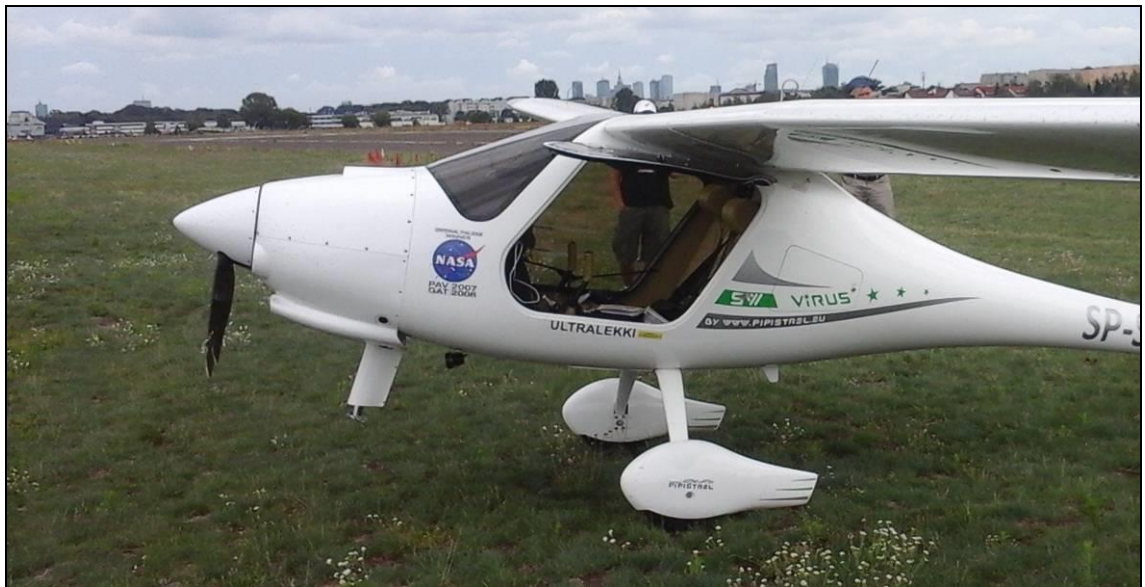
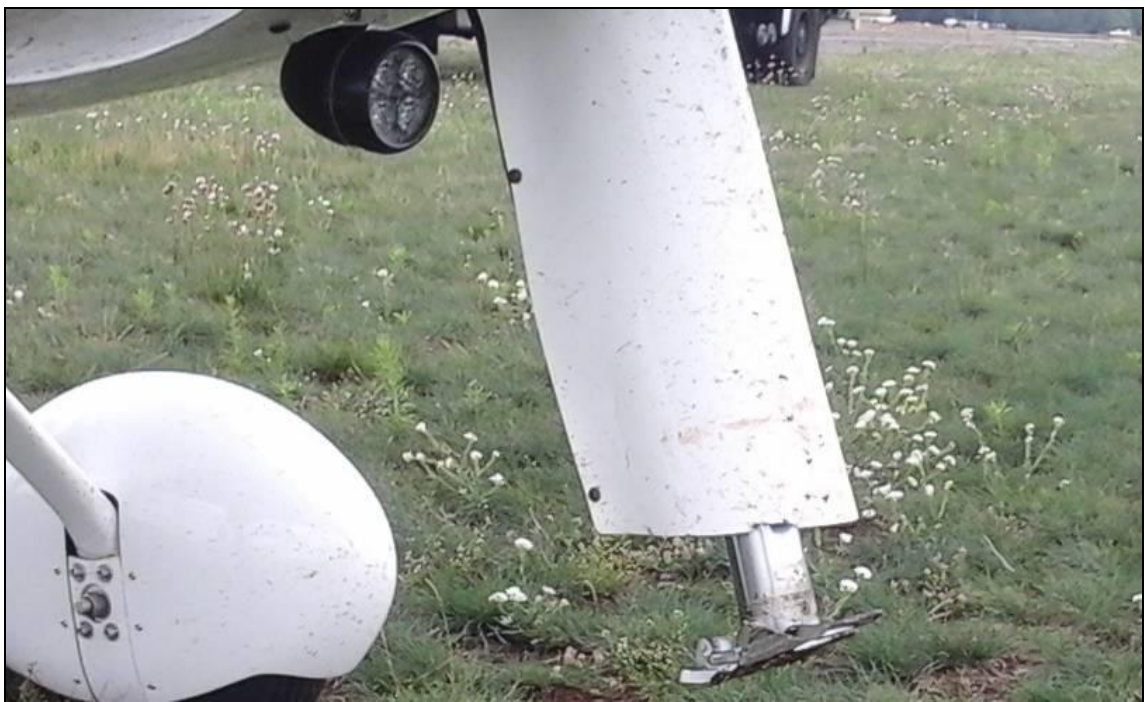
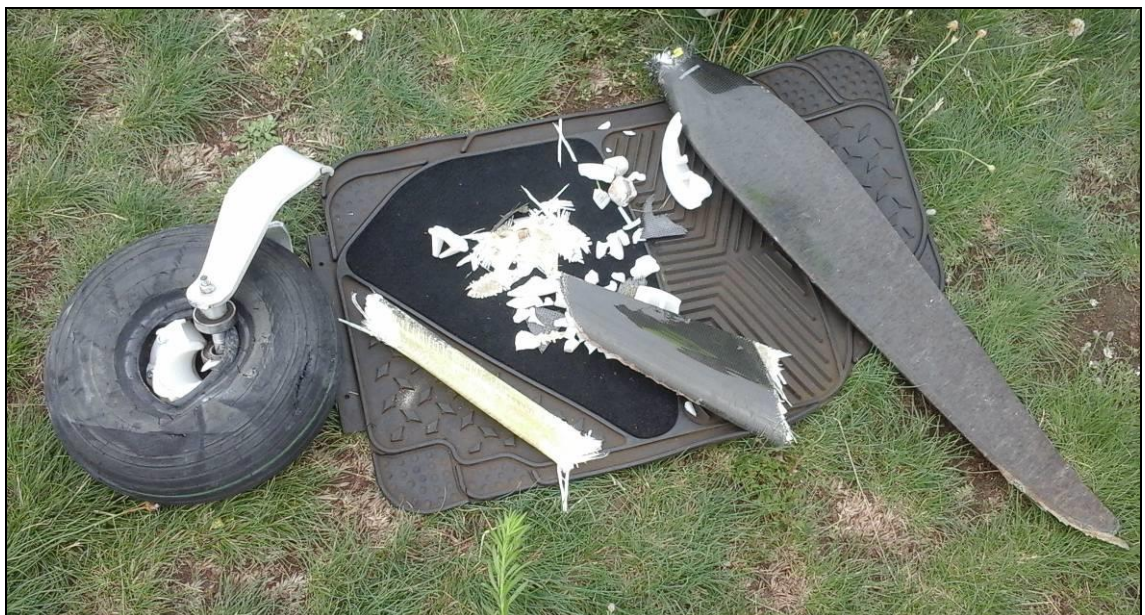
W dniu 16.07.2016 r. pilot, mężczyzna lat 51, zaplanował wykonać trzy kręgi nadlotniskowe na samolocie ultralekkim Pipistrel Virus SW. Start odbył się z lotniska Warszawa-Babice (EPBC) o godz. 14:25 LMT. Dwa lądowania przebiegły bez zarzutu. Przy trzecim lądowaniu zaraz po przyziemieniu pilot zamknął hamulce aerodynamiczne, co spowodowało poderwanie samolotu. Następnie w związku z ponownym otwarciem hamulców nastąpiło przyziemienie samolotu na przednie koło (lekko skręcone). W efekcie nastąpiło oderwanie koła od goleni podwozia przedniego i zatrzymanie samolotu na drodze startowej lotniska EPBC. Zdarzenie zaistniało o godz. 15:00 LMT. Uszkodzenia SP pokazano na rys.1÷3.

Rys.1÷3 Uszkodzenia samolotu Pipistrel Virus SW (fot. użytkownik SP)

Błąd w technice lądowania polegający na przyziemieniu samolotu ze zwiększoną prędkością i niewłaściwym operowaniu hamulcami aerodynamicznymi, co doprowadziło do poderwania samolotu i powtórnego przyziemienia na koło podwozia przedniego.

Małe doświadczenie pilota na danym typie statku powietrznego.

W celu uniknięcia podobnych błędów w przyszłości pilot umówił się na dodatkowe loty z instruktorem na tym typie statku powietrznego.
