PAŃSTWOWA KOMISJA BADANIA WYPADKÓW LOTNICZYCH

Informacja o zdarzeniu [Raport]

Numer ewidencyjny zdarzenia:	1814/16			
Rodzaj zdarzenia:	<i>Wypadek</i>			
Data zdarzenia:	<i>22 lipca 2016 r.</i>			
Miejsce zdarzenia:	<i>Krosno EPKR</i>			
Rodzaj, typ statku powietrznego:	<i>Szybowiec SZD-9 Bis Bocian 1E</i>			
Znak rozpoznawczy SP:	<i>SP-3030</i>			
Użytkownik / Operator SP:	<i>Aeroklub Podkarpacki</i>			
Dowódca SP:	<i>Uczeń pilot szybowcowy</i>			
Liczba ofiar / rodzaj obrażeń:	<i>Śmiertelne</i>	<i>Poważne</i>	<i>Lekkie</i>	<i>Bez obrażeń</i>
				<i>1</i>
Nadzorujący badanie:	<i>Jacek Bogatko</i>			
Podmiot badający:	<i>Aeroklub Podkarpacki.</i>			
Skład zespołu badawczego:	<i>Nie wyznaczano</i>			
Zalecenia:	<i>Nie</i>			
Adresat zaleceń:	<i>Nie dotyczy</i>			
Data zakończenia badania:	<i>9 września 2016r.</i>

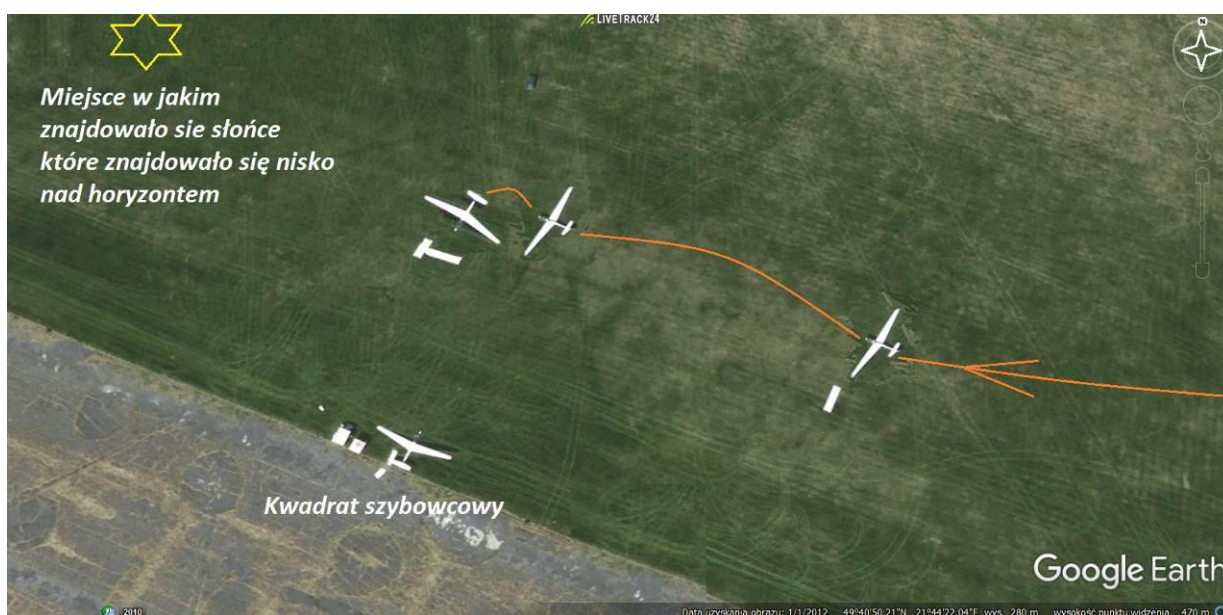
W dniu 22 lipca 2016 r. na lotnisku w Krośnie (EPKR) odbywały się loty szkolne na szybowcu SZD -9 Bis Bocian 1E. Starty za wyciągarką odbywały się na kierunku pasa startowego 260°. Około godziny 19:43 uczeń-pilot wystartował do swojego 10 lotu tego dnia a zarazem pierwszego samodzielnego na zadanie I ćwiczenie 8. Po wykonaniu kręgu nadlotniskowego w trakcie lądowanie, uczeń pilot nie wykonał załamania lotu przed przyziemieniem i uderzył przednią płożą w nawierzchnię lotniska, odbił się i ponownie przyziemił na koło podwozia głównego wykonując cyrkiel w lewo o 90° (ilustracja nr 1). Zdaniem Komisji uczeń- pilot po odbiciu się szybowca od ziemi oddał drążek sterowy od siebie, co doprowadziło do ponownego przyziemienia szybowca z dużą siłą na płożę i koło podwozia głównego a w konsekwencji do cyrkiela i uszkodzenia szybowca.

Ilustracja nr 1. Schemat lądowania.

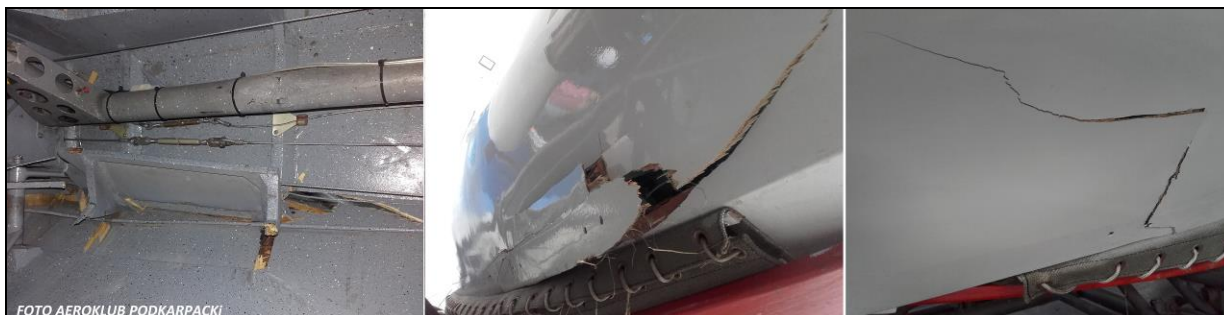
W wyniku lądowania złamana została przednia płoża, uszkodzeniu uległa przednia część kadłuba, miska siedzenia w pierwszej kabinie oraz wyłamane zostało koło podwozia głównego wraz z wahaczem (ilustracja nr 2,3).

Ilustracja nr 2. Uszkodzenia kadłuba. Widoczne wyrwane żebro pod fotelem w pierwszej kabinie oraz pęknięcia kadłuba po lewej i prawej stronie kadłuba.

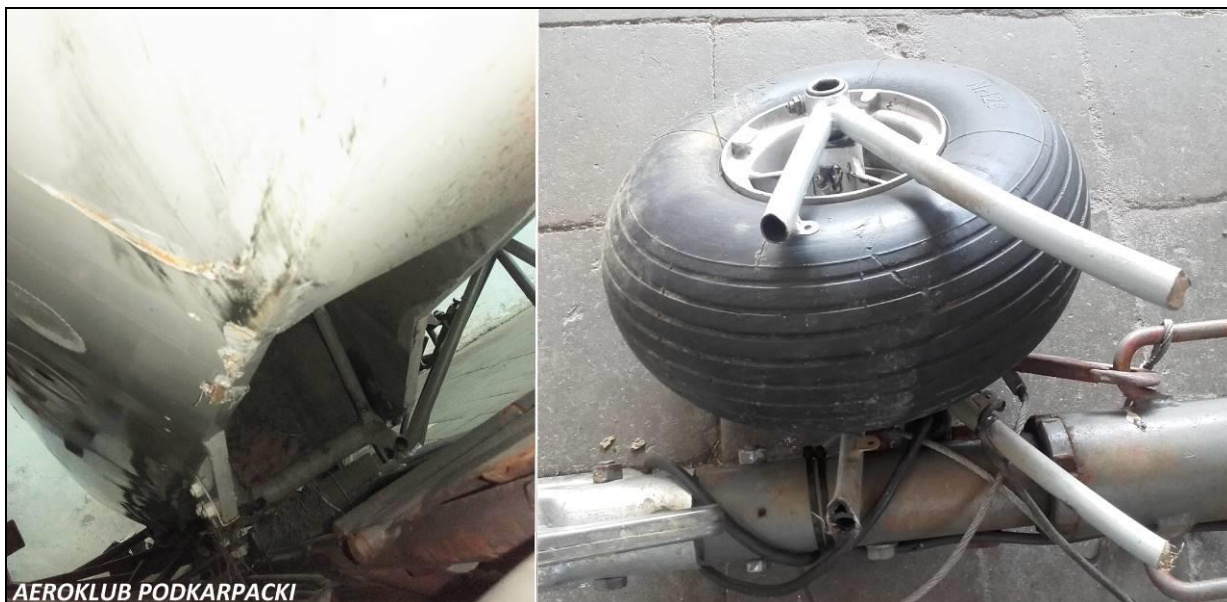
Ilustracja nr 3. Uszkodzenia podwozia głównego.
