PAŃSTWOWA KOMISJA BADANIA WYPADKÓW LOTNICZYCH

Informacja o zdarzeniu [raport]

Numer ewidencyjny zdarzenia:	2418/16			
Rodzaj zdarzenia:	INCYDENT			
Data zdarzenia:	10 września 2016 r.			
Miejsce zdarzenia:	lotnisko Suwałki (EPSU)			
Rodzaj, typ statku powietrznego:	samolot Diamond DA20-A1 Katana			
Dowódca SP:	pilot instruktor samolotowy			
Liczba ofiar / rodzaj obrażeń:	<i>Śmiertelne</i>	<i>Poważne</i>	<i>Lekkie</i>	<i>Bez obrażeń</i>
	-	-	-	2
Nadzorujący badanie:	Michał Cichoń			
Podmiot badający:	PKBWL – na podstawie zgłoszenia			
Skład zespołu badawczego:	nie wyznaczano			
Zalecenia:	NIE			
Adresat zaleceń:	NIE DOTYCZY			
Data zakończenia badania:	19 października 2016 r.

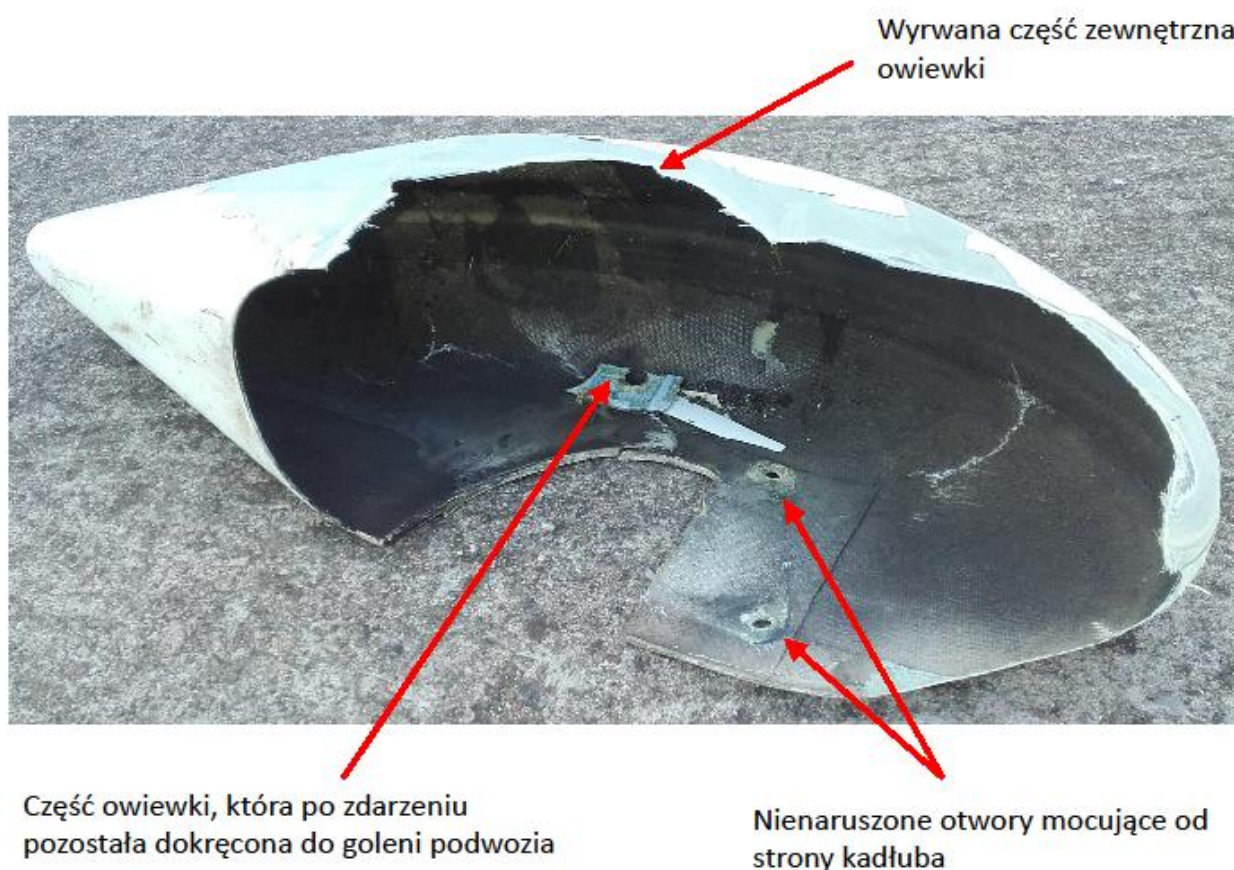
Wykonana inspekcja naziemna resztek owiewki pozostających przy prawej goleni podwozia oraz części znalezionych na lotnisku wykazała, że odkręciły się mniejsze śruby mocujące i cała owiewka trzymała się tylko na śrubie głównej, na przedłużeniu osi koła. Mocowanie to było niewystarczające i spowodowało urwanie owiewki. Podczas kontroli owiewki koła lewego, jedna ze śrub okazała się już poluzowana. Odkręcono tę owiewkę oraz owiewkę koła przedniego. Po wykonaniu dodatkowego przeglądu SP i upewnieniu się, że odpadająca owiewka nie spowodowała żadnych uszkodzeń płatownca, kontynuowano dalsze loty już bez owiewek kół samolotu.

Rys. Uszkodzona owiewka prawego koła podwozia głównego samolotu DA20-A1 (fot. i opis - użytkownik SP)

Użytkownik SP dodatkowo stwierdził, że zarówno śruby jak i podkładki sprężyste nie były dedykowanymi do tych owiewek. Zdecydowano, że do czasu wyjaśnienia zdarzenia, samolot będzie wykonywał loty bez owiewek.

Niewłaściwe dokręcenie śrub mocujących owiewkę koła podwozia głównego, co doprowadziło do ich odkręcenia się i urwania owiewki.

Użycie niewłaściwych śrub i podkładek sprężystych w mocowaniu owiewki.

Omówiono zdarzenie z osobą dokręcającą owiewki, dalsze loty wykonywane są bez owiewek. W przypadku powrotu do lotów z owiewkami kół, piloci wykonujący loty tym samolotem zostaną uczuleni na dokładną kontrolę przedlotową dokręcenia owiewek podwozia.
