## PAŃSTWOWA KOMISJA BADANIA WYPADKÓW LOTNICZYCH

### Informacja o zdarzeniu [Raport]

Numer ewidencyjny zdarzenia:	<b>2421/16</b>			
Rodzaj zdarzenia:	<i>Incydent</i>			
Data zdarzenia:	<i>11 września 2016 r.</i>			
Miejsce zdarzenia:	<i>Mielec EPML</i>			
Rodzaj, typ statku powietrznego:	<i>Samolot EXTRA 300 SC</i>			
Dowódca SP:	<i>Pilot samolotowy</i>			
Liczba ofiar / rodzaj obrażeń:	<i>Śmiertelne</i>	<i>Poważne</i>	<i>Lekkie</i>	<i>Bez obrażeń</i>
				<i>1</i>
Nadzorujący badanie:	<i>Jacek Bogatko</i>			
Podmiot badający:	<i>PKBWL na zgłoszeniu.</i>			
Skład zespołu badawczego:	<i>Nie wyznaczano</i>			
Zalecenia:	<i>Nie</i>			
Adresat zaleceń:	<i>Nie dotyczy</i>			
Data zakończenia badania:	<i>20 września 2016r.</i>

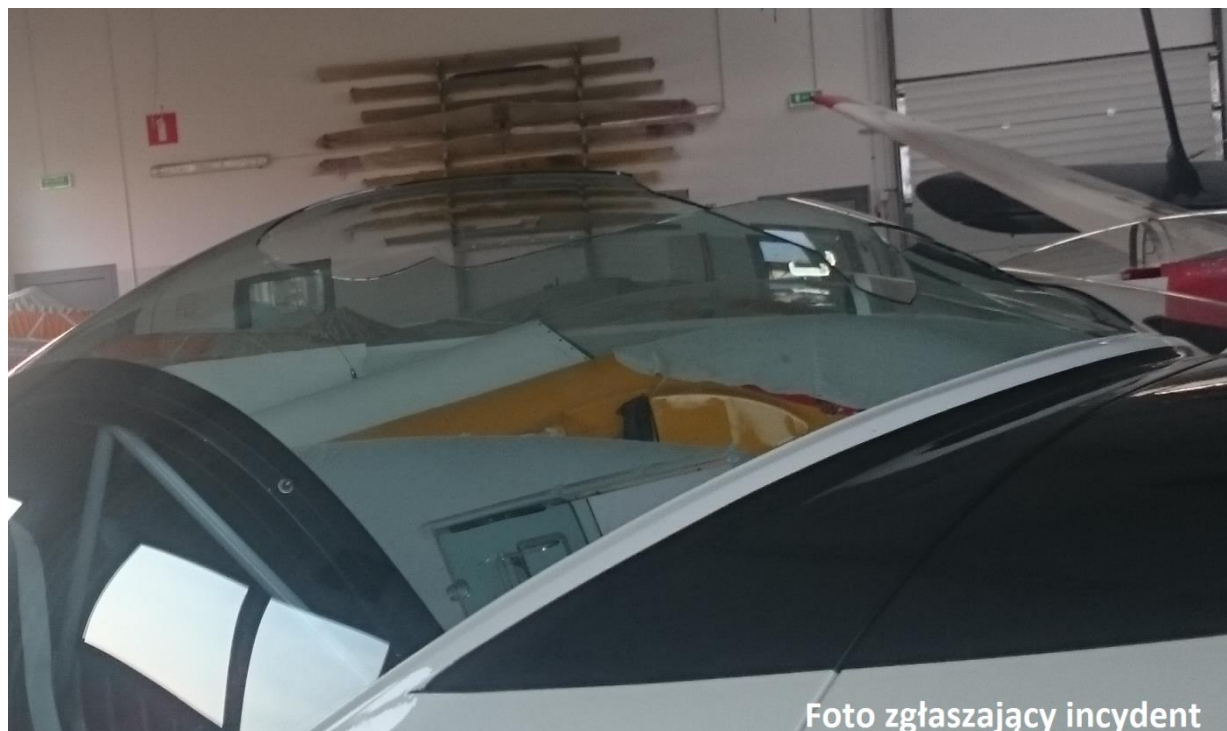
Na lotnisku w Mielcu EPML, pilot samolotu EXTRA 300 S.C nie sprawdził przed rozpoczęciem kołowania czy owiewka kabiny jest prawidłowo zamknięta. W trakcie

kołowania do pasa startowego owiewka otworzyła się pod wpływem strug powietrza zaśmigłowego i uległa zniszczeniu (ilustracja poniżej).

Nieprawidłowe zamknięcie owiewki kabiny.
