RAPORT KOŃCOWY

WYPADEK

zdarzenie nr: 730/14

Statek powietrzny samolot CESSNA F150L SP-ATD

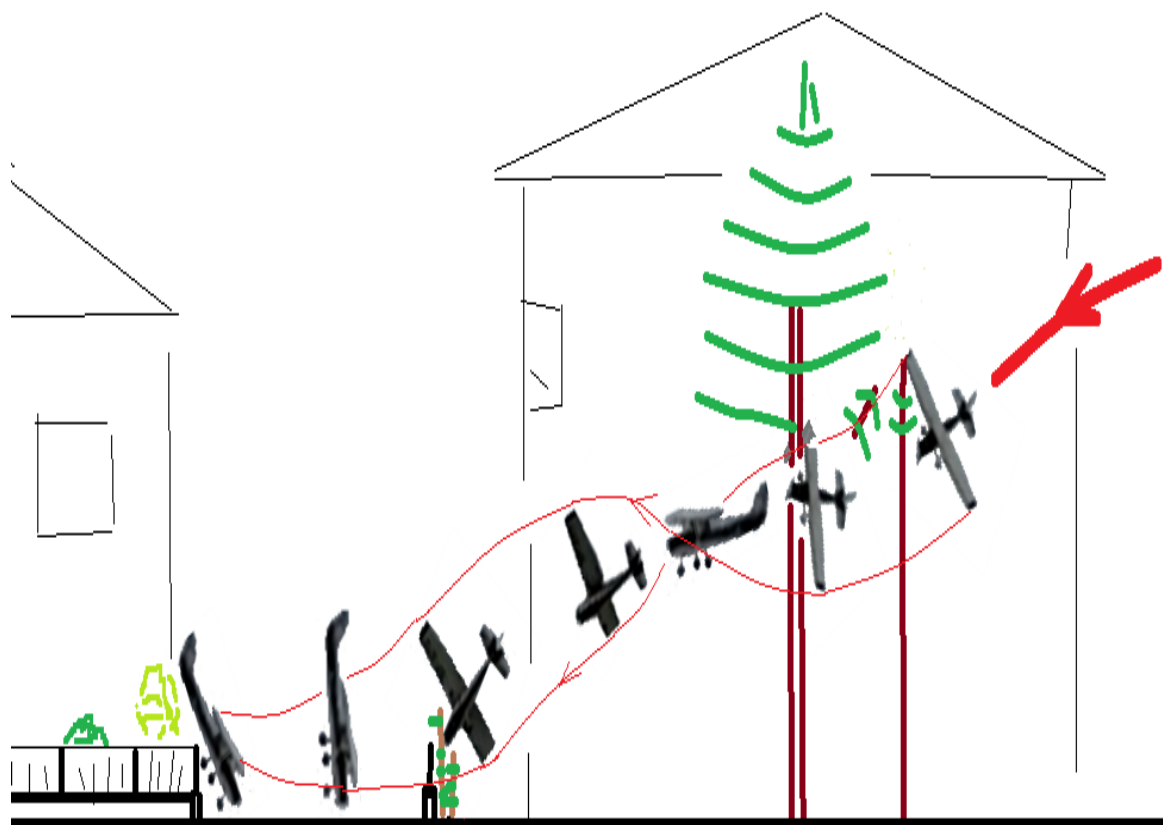
Około godziny 12:10, samolot SP-ATD, nie nawiązując łączności radiowej z portem zajął pas startowy 09 i wystartował. Lewy fotel zajmował kontrolowany pilot, a prawy instruktor. W związku ze znikomym ruchem lotniczym w rejonie lotniska, załoga nie prowadziła korespondencji radiowej. Po kilku minutach samolot nadleciał od północy (od strony budynku szkoły) i zatoczył krąg w lewo nad boiskiem, w trakcie którego obniżył lot do wysokości 100-120 m (ocena wg zeznań świadków). Drugie okrążenie samolot kontynuował z bardzo małą prędkością. Chwilę później, będąc na kierunku południowo-zachodnim, samolot w trakcie zakrętu zostaje przeciągnięty i rozpoczął korkociąg w lewo. Przelatując pomiędzy domami jednorodzinnymi samolot uderzył prawym skrzydłem o drzewa ścinając wierzchołek pierwszego z nich. Na pniu drugiego drzewa oderwana została część prawego skrzydła, w miejscu mocowania zastrzała. Oderwana część skrzydła zawisała na pniu, a samolot po utracie części prawego skrzydła pod wpływem siły bezwładności i siły aerodynamicznej, zmienił kierunek obrotu na prawy ze znacznym przechyleniem i pochyleniem. W trakcie tego obrotu uderzył i zniszczył krzewy oraz przeszło ogrodzenia posesji, wyłamując je. Kołpak śmigła uderzył w ziemię przed ogrodzeniem sąsiedniej posesji, a lewe skrzydło uderzyło w samochód i świerk za ogrodzeniem. Przednia dolna część kadłuba zniszczyła przeszło ogrodzenia i samolot zatrzymał się na trawniku za ogrodzeniem, na kierunku przeciwnym do nalotu, jak to schematycznie pokazano poniżej, na Rys.1. Zdarzenie miało miejsce ok. godziny 12:15.

Rys.1. Schematyczne przedstawienie ostatniej fazy lotu.

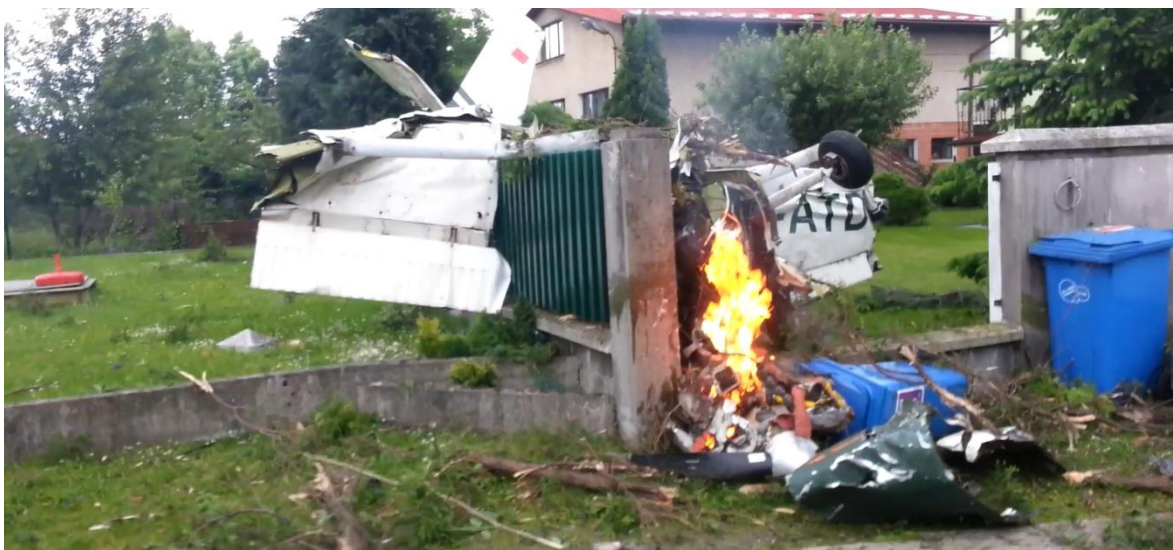
Bezpośrednio po upadku powstał lokalny pożar instalacji paliwa za ścianą ogniową, jak to pokazano na Rys.2. Po kilkudziesięciu sekundach nastąpił wybuch oparów paliwa i samolot stanął w płomieniach. Wg świadków, słup ognia sięgał do wysokości 10 m. Kiedy płomień przygasł świadkowie wypadku przystąpili do akcji ratowniczej i dogaszenia pożaru gaśnicami samochodowymi i z węża ogrodniczego. Wcześniej, ze względu na swoje bezpieczeństwo (wyciekające paliwo i mocno wyczuwalny jego zapach), świadkowie nie podejmowali prób gaszenia pożaru. Po około 10 minutach od chwili wypadku na miejsce zdarzenia przyjechały straż pożarna i pogotowie ratunkowe. Strażacy dogasili resztki pożaru oraz zabezpieczyli miejsce wypadku, a lekarz pogotowia stwierdził zgon załogi.

Dynamiczny kontakt samolotu z przeszkodami oraz ziemią doprowadził do całkowitego zniszczenia konstrukcji. Na skutek zniszczeń zbiorniki paliwa uległy rozszczelnieniu. Część paliwa została rozpylona w otoczeniu rozbitego samolotu, a część wyciekła na podłoże. Paliwo z rozerwanych przewodów zasilających silnik wyciekło na gorące kolektory wydechowe i powstał lokalny pożar, Rys.2.

Rys.2. Lokalny pożar instalacji paliwa. Pozostała część samolotu nie nosi jeszcze śladów oddziaływania ognia – zdjęcie wykonane przez świadka wypadku [foto Krzysztof Zimny].

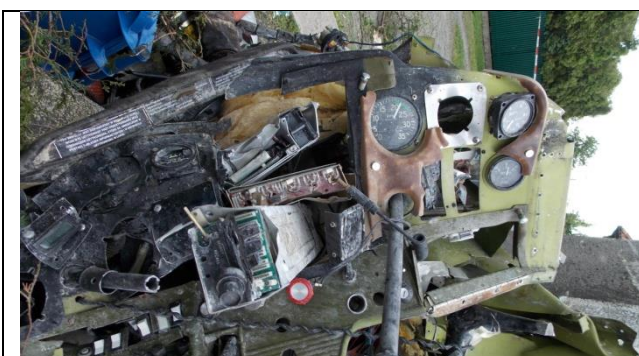
Rys.3. Zniszczona tablica przyrządów pokładowych.

- Ślady na łożu silnika świadczą o tym, że zostało ono zniszczone w trakcie zderzenia samolotu z ziemią.
- Tablica przyrządów pokładowych uległa częściowemu zniszczeniu. Sposób jej niszczenia świadczy o tym, że zderzenie nastąpiło przednią dolną częścią kadłuba. Obrotomierz zablokował się na wskazaniu 2200 obr/min., a zakrętomierz zablokował się wskazując znaczną prędkość kątową w prawo.

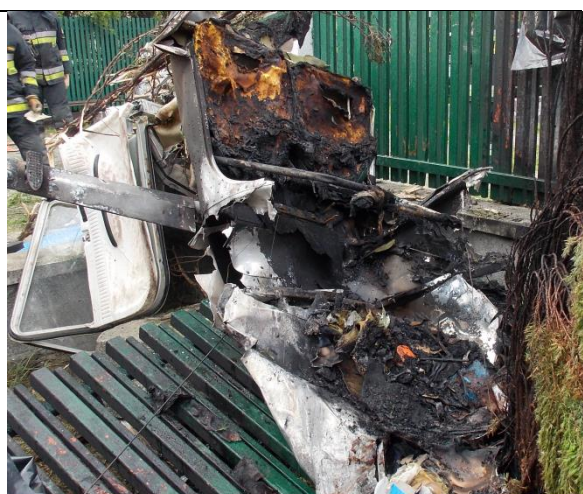
Rys.4. Zniszczona pożarem fotele załogi i bagażnik (zdjęcie po prawej).

- Górna i boczne części kadłuba gdzie znajduje się kabina załogi i bagażnik zostały wypalone, pozostała tylko część podłogowa z ramami wypalonych foteli. Lewe i prawe drzwi kabiny wyłamane bez istotnych uszkodzeń. Część ogonowa samolotu wraz z usterzeniem została zniszczona pożarem.

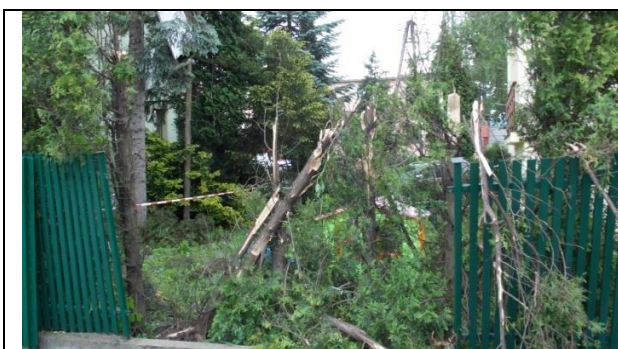
W trakcie wypadku zniszczony został samochód marki RENAULT CLIO II oraz kilka drzew, krzewów i kilka przeseł ogrodzeń pomiędzy posesjami, jak to pokazano poniżej na Rys.5 6.

Rys.5. Połamane drzewa, krzewy i przeseł pierwszego ogrodzenia.

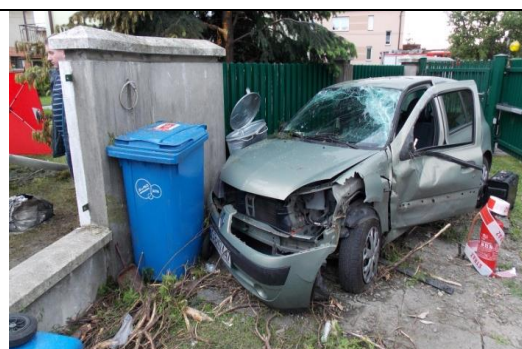
Rys.6. Zniszczony samochód i wyłamane przeseł drugiego ogrodzenia.

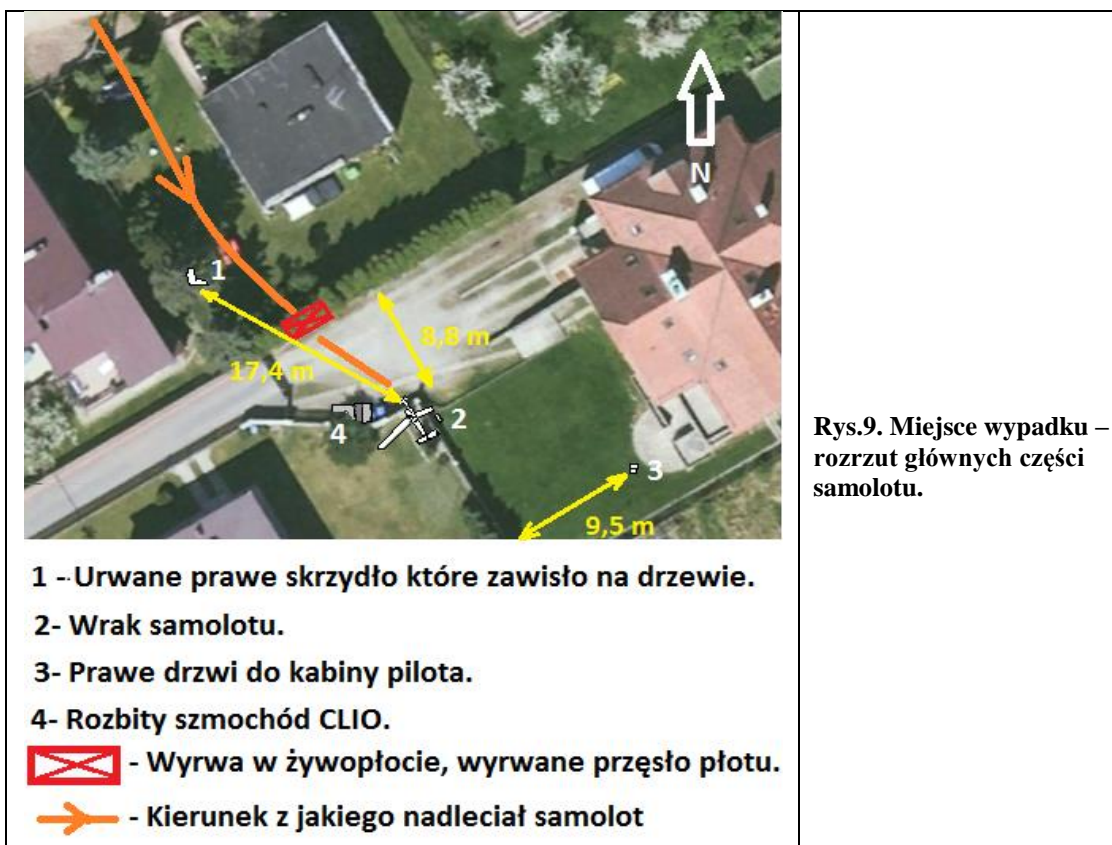
Samolot uległ całkowitemu zniszczeniu. Końcowa część prawego skrzydła (od miejsca mocowania zastrzału) została urwana w trakcie zderzenia z drzewami i zawisała na drugim z drzew, w które uderzyło skrzydło. Silnik oddzielił się od kadłuba i leżał przed ogrodzeniem. Kadłub uderzając o przesłó ogrodzenia, przełamał się w dwóch miejscach, na przegrodzie ogniowej i za bagażnikiem w tylnej części kabiny. Prawe drzwi kabiny wraz z wyłamanym słupkiem, do którego były mocowane, leżały na kierunku zderzenia w odległości około 17 m od kadłuba. Kabinowa, środkowa i tylna część kadłuba, wraz ze statecznikiem pionowym i prawą częścią statecznika poziomego zostały spalone. Fragment prawego skrzydła, który został przy kadłubie został zniszczony pożarem, a lewe skrzydło do wysokości zastrzału uległo spaleni. Zniszczone zbiorniki paliwa leżały na ziemi po obu stronach kadłuba. Część lewego skrzydła (od zastrzału) ze śladami wgnieceń i uszkodzoną końcówką spoczywała po lewej stronie kadłuba. Fragmenty drzew i krzewów wyłamane przez samolot zostały rozrzucone na kierunku przemieszczania się samolotu. Rozrzut podstawowych elementów na miejscu zdarzenia pokazano poniżej, na Rys.9.

Rys.9. Miejsce wypadku – rozrzut głównych części samolotu.

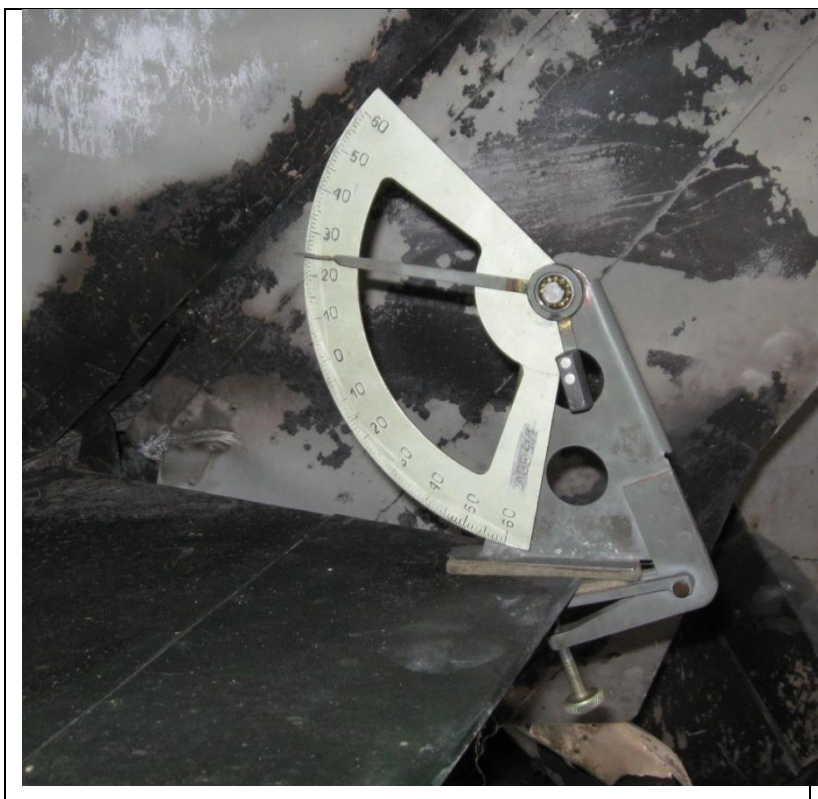
- Sprawdzone ciągłość napędów układu sterowania na miejscu wypadku i w trakcie oględzin w pomieszczeniu warsztatowym. Sprawdzone zakres wychyleń steru wysokości, Rys.10.

Rys.10. Wykonany na wraku zabezpieczonym do badań pomiar zakresu wychylenia steru wysokości w górę - 25°, co odpowiada wartości podanej w Instrukcji.

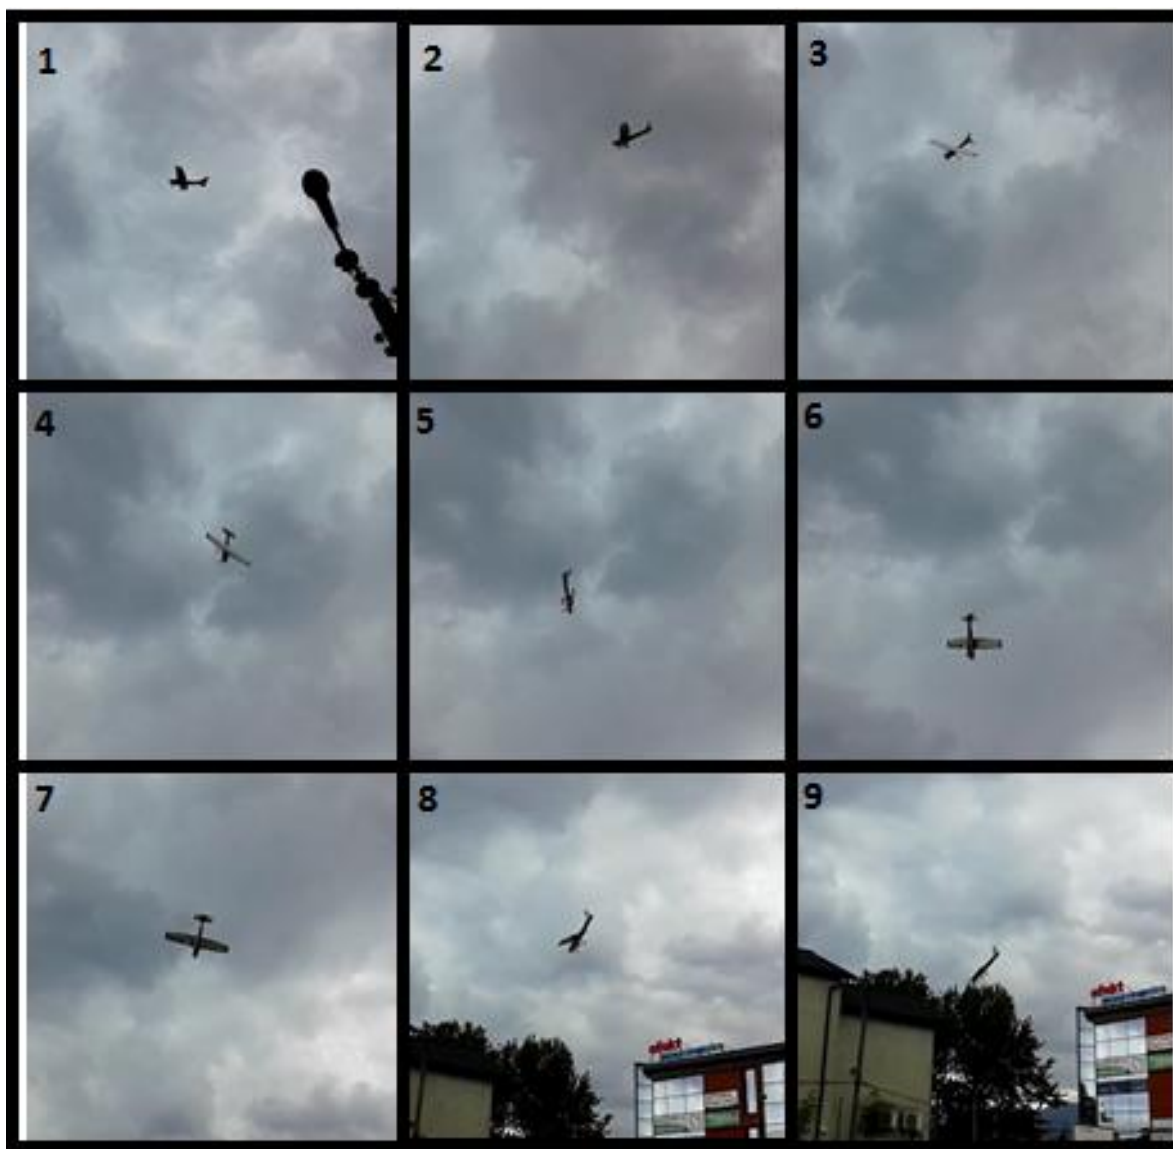
Rys.11. Sekwencja poklatkowych zdjęć obrazująca przeciągnięcie i korkociąg samolotu

Komisja, na bazie tego filmu dokonała analizy przebiegu ostatniej fazy lotu. Na pierwszej klatce obserwujemy lot samolotu na granicy przeciągnięcia, o czym świadczy

podniesiona nad horyzont maska samolotu. Na klatce drugiej widzimy jak przeciągnięty samolot opuszcza maskę pod horyzont i rozpoczyna autorotację w lewo. Tempo obrotu samolotu obserwowane na dalszych klatkach narasta, co może świadczyć o tym, że ze strony załogi nie było próby przeciwdziałania korkociągowi. Po wykonaniu 1 i $\frac{1}{4}$ zwizki samolot znika z pola widzenia za drzewami. Tor końcowego odcinka lotu odtworzono na podstawie śladów pozostawionych na niszczonych przeszkodach i elementach samolotu i pokazano schematycznie na Rys.1. w rozdziale 1.1.

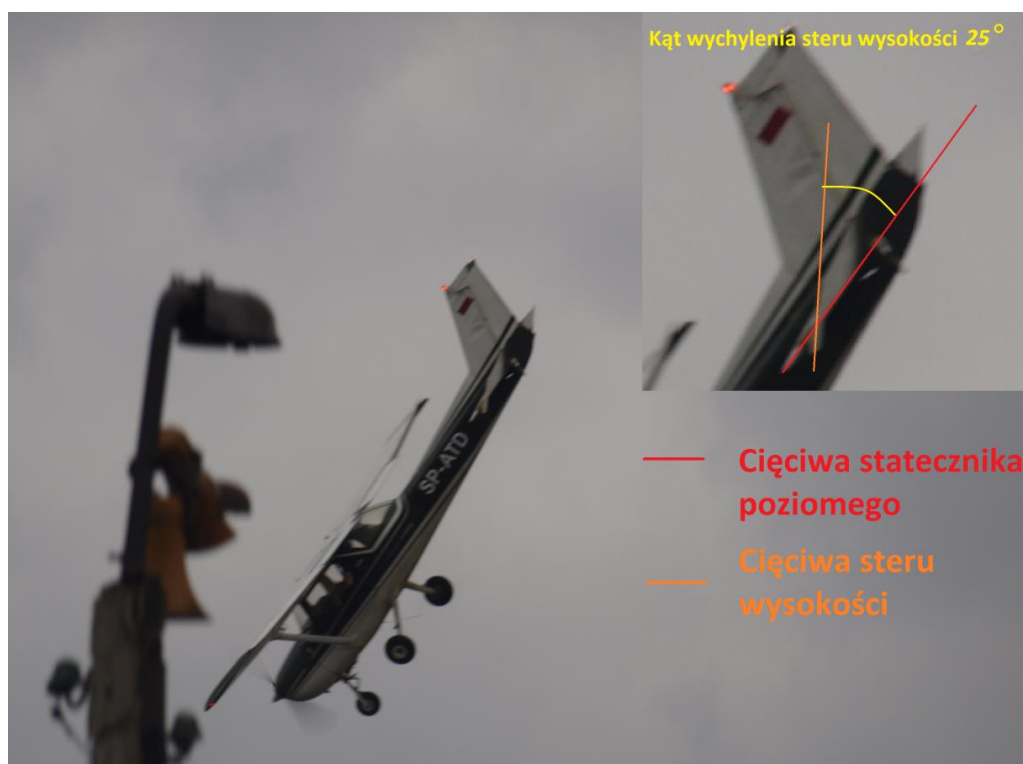
Oprócz filmu Policja udostępniła Komisji zdjęcia wykonane z ziemi przez świadka, również uczestnika festynu. Jedno z tych zdjęć, Rys.12 poniżej, kiedy samolot był już w fazie korkociągu pokazuje, że ster wysokości był całkowicie wychylony do góry, a silnik nie był zdławiony.

Rys.12. Zdjęcie wykonane przez świadka wypadku pokazujące stan wychylenia steru wysokości w początkowej fazie korkociągu.

Brak natychmiastowej reakcji załogi na przeciągnięcie i mała wysokość lotu nie dawały szans na wyprowadzenie samolotu do lotu horyzontalnego. W ocenie Komisji, gdyby instruktor po przeciągnięciu samolotu natychmiast zareagował sterami (zdecydowanie wychylił wolant od siebie) i zdławił silnik, miałby szanse nie dopuścić do rozwoju korkociągu. Również, gdyby lot odbywał się na większej wysokości, jak to powinno mieć miejsce nad terenem zabudowanym, po wejściu w korkociąg, pilotujący samolot mógłby
