RAPORT KOŃCOWY

Wypadek

zdarzenie nr: 370/12

statek powietrzny: samolot Liberty XL-2, SP-AXL

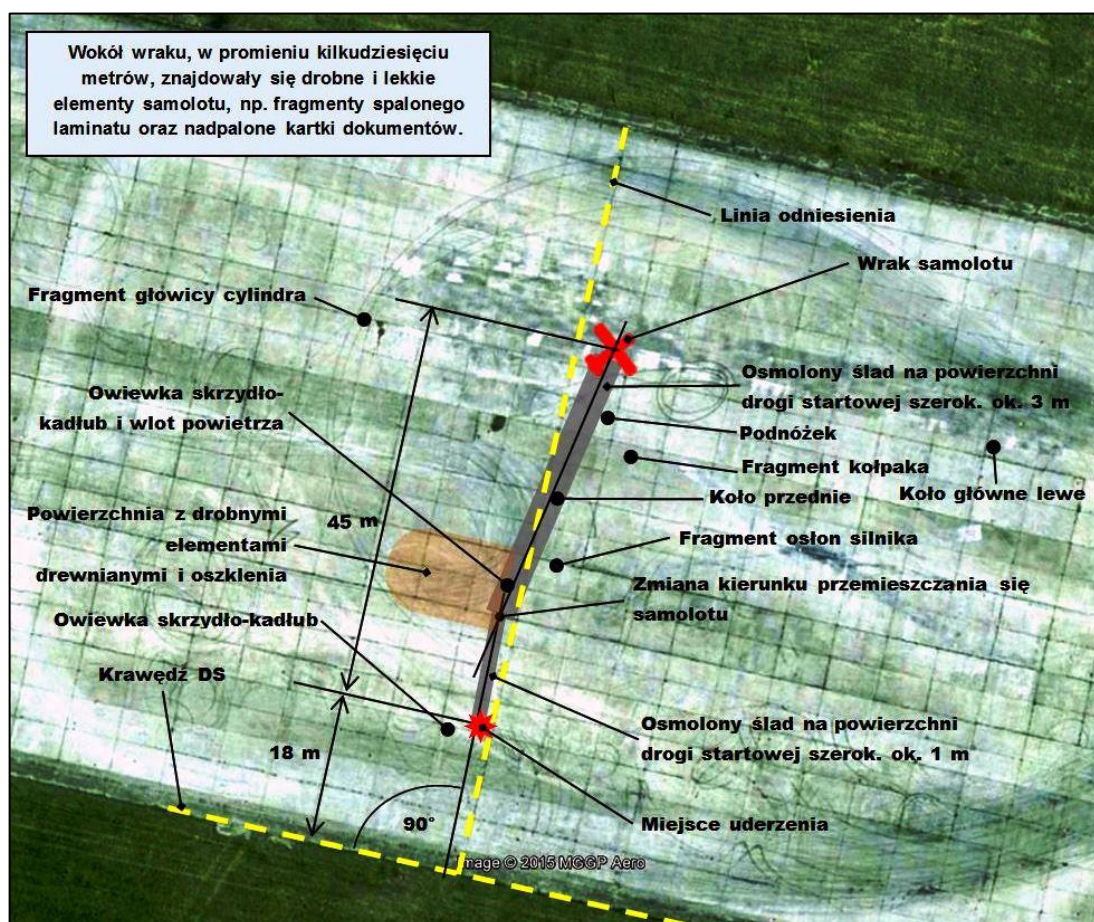
Ilustracja 4. Rozrzut szczątków na miejscu zdarzenia.

Samolot z dużą prędkością uderzył w DS, lewym skrzydłem i lewą stroną silnika. Wskutek uderzenia od silnika oderwały się fragmenty cylindra nr 4 i inne jego elementy oraz elementy samolotu i śmigła. W wyniku pożaru wypaliła się część kabinowa samolotu.

Rozrzut szczątków oraz zniszczenia samolotu pokazano na ilustracji 4.

Samolot, wg zeznań świadków, zapalił się zaraz po uderzeniu w DS. Potwierdzają to także widoczne na pasie ślady (ilustracja 4). Wskutek uderzenia rozszczerzyła się instalacja paliwowa i wyciekło paliwo, którego pary zapaliły się. Bodźcem energetycznym (energiją cieplną) do zapłonu mogły być gorące części silnika, iskry z uszkodzonej w wyniku uderzenia instalacji elektrycznej lub iskry powstałe wskutek tarcia elementów samolotu o siebie lub nawierzchnię DS.

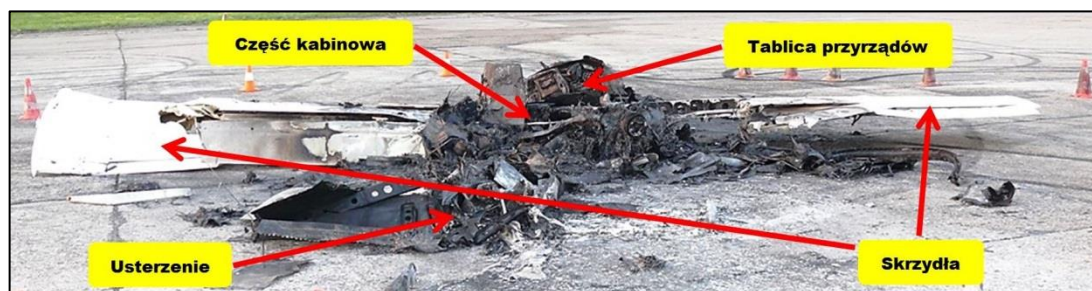
Ilustracja 6. Zniszczenia samolotu wskutek uderzenia i pożaru.

Wskutek pożaru wypaliła się część kabinowa samolotu (zbiornik paliwa znajdował się w kabinie) z wraz z tablicą przyrządów (ilustracja 6).

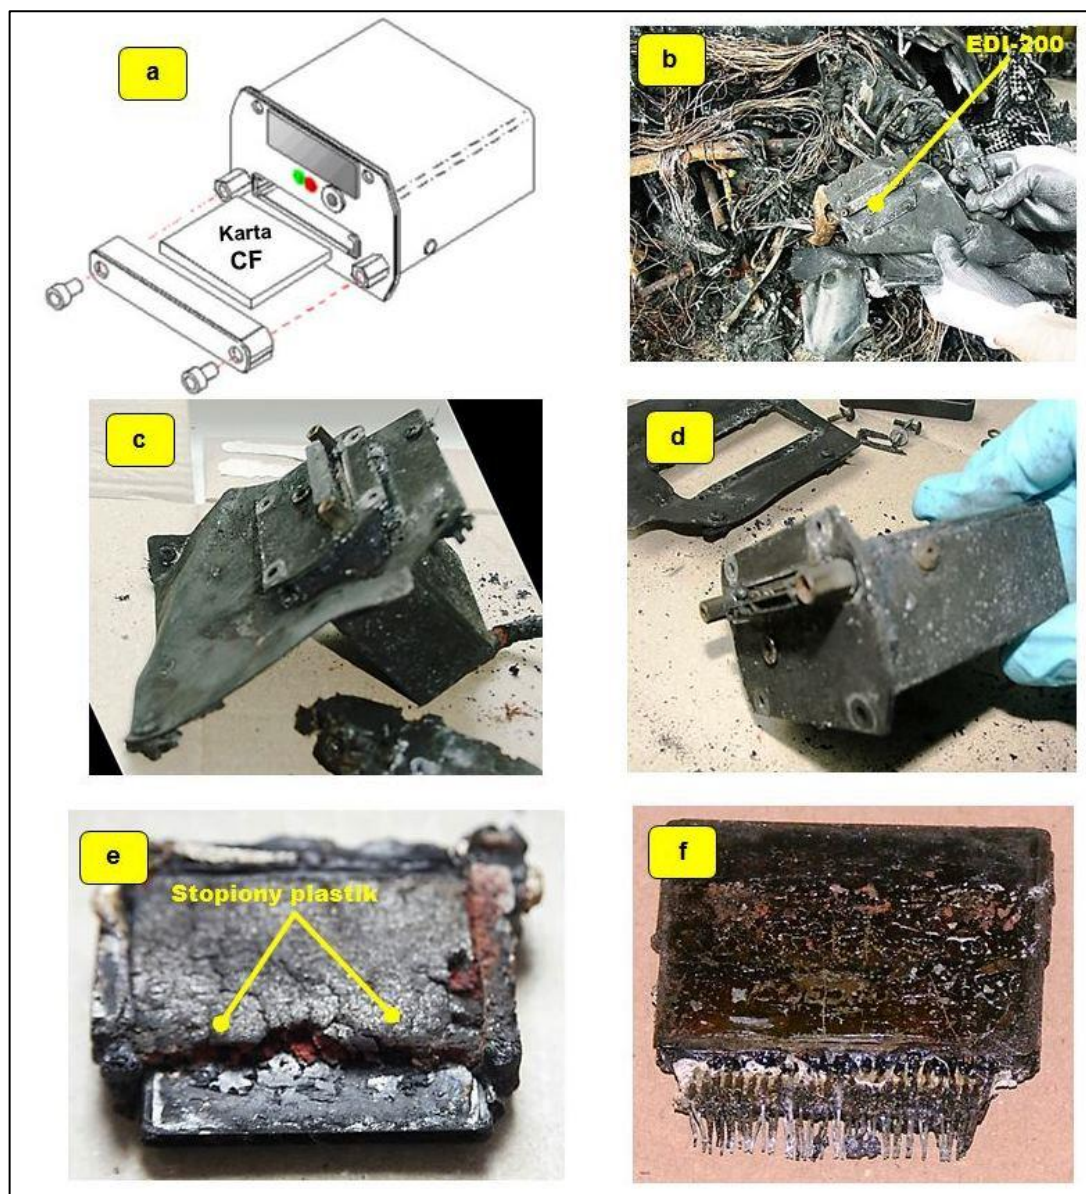
Ilustracja 8. Odzyskanie karty CF z EDI-200:

Wydobyta z EDI-200 karta CF była w złym stanie technicznym: plastikowa obudowa karty oraz fragment EDI-200 były stopione w jedną całość (ilustracja 8). Mimo to zdecydowano się na próbę odzyskania danych w specjalistycznej firmie. Ekspertyzę wykonano w obecności członka PKBWL.

Z powodu nieodczytania zawartości karty zainstalowanej w EDI-200, nie było możliwości ustalenia parametrów pracy silnika przed i w momencie zdarzenia.

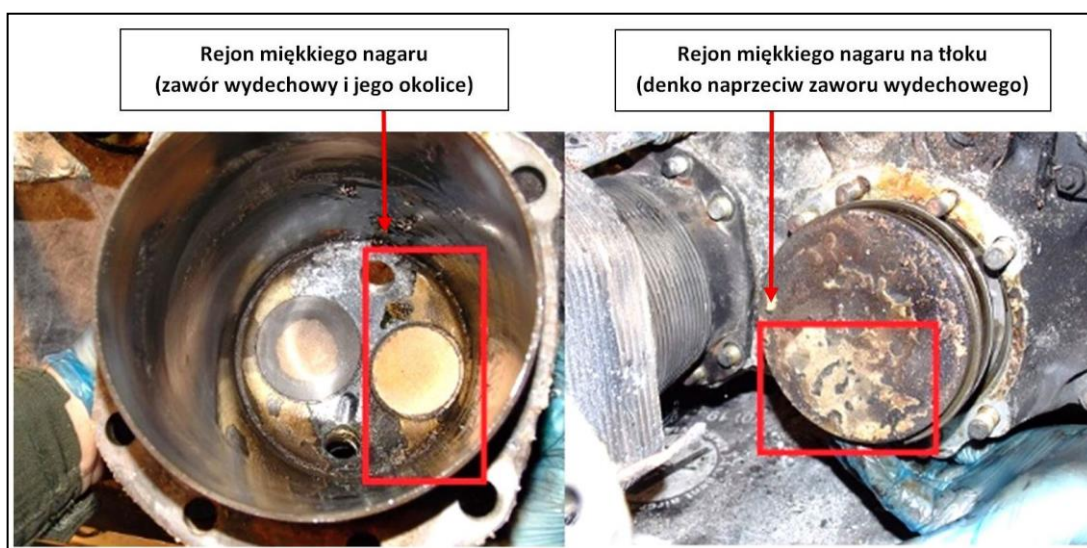
Ilustracja 9. Tłok i cylinder nr 4.

Powyższe mogło być konsekwencją spalania ubogiej mieszanki paliwowo-powietrznej lub występowania nieprawidłowego, np. przedwczesnego, zapłonu.

Ustawienia zapłonu na badanym silniku nie można było sprawdzić w trakcie ekspertyzy silnika, ponieważ jest on sterowany przez FADEC/ECU, które uległy zniszczeniu (patrz ramka pt. „Objaśnienie 4”). Analizując dokumentację obsługową samolotu nie znaleziono informacji dot. usterek systemu FADEC.

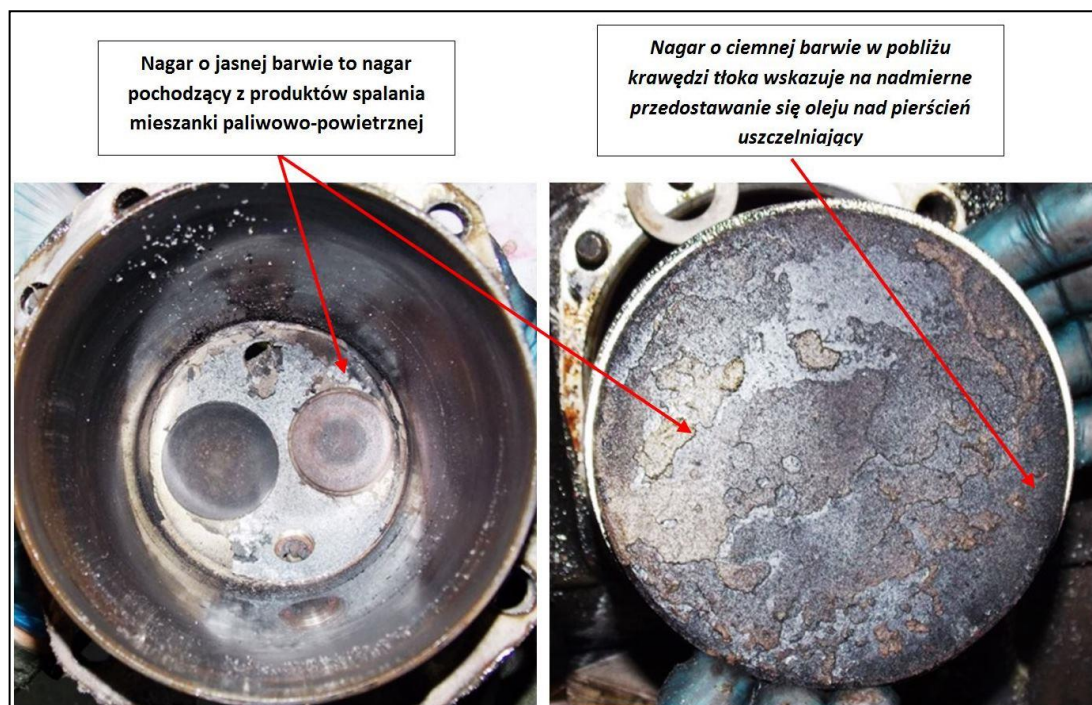
Ilustracja 10. Tłok i cylinder nr 1.

Wygląd komór spalania i denek tłoków cylindrów tylnych (nr 1 i 2) świadczy o nierównomiernym spalaniu mieszanki paliwowo-powietrznej oraz spalaniu się oleju przedostającego się przez układ cylinder-pierścień-tłok oraz przez prowadnice zaworów (tzw. pompowanie oleju).

Olej przedostający się do komory spalania ulega spalaniu tworząc nagar na powierzchni tłoka a osiagi silnika nieznacznie pogarszają się.

Wymienione wyżej czynniki sprzyjające zarówno nierównomierności spalania mieszanki jak i pompowania oleju występowały w dniu zdarzenia a niektóre z nich mogły występować w poprzednich lotach.

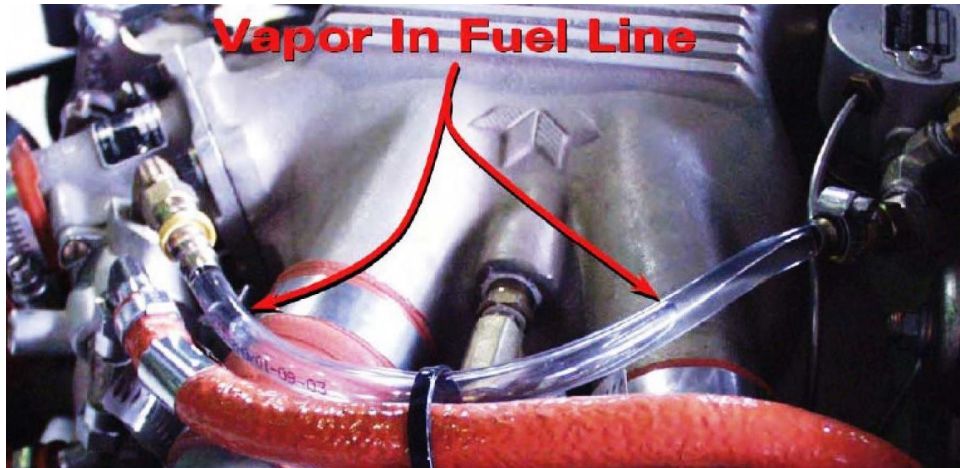
Ilustracja 12. Czerwone strzałki wskazują parę paliwa nagrzanego od ciepła ze stygnącego silnika (przykład z innego, nie związanego ze zdarzeniem, zespołu napędowego, wg. *Tips on Engine Care, Continental Motors*).

Podczas postoju samolotu przed starem do lotu zakończonym wypadkiem, wskutek znacznego podgrzania, nastąpiło zagazowanie paliwa, utworzyły się korki parowe w instalacji paliwowej w komorze silnika. Po uruchomieniu silnika większość zagazowanego paliwa została przemieszczona do zbiornika paliwa. Jednak w „zakamarkach” instalacji paliwowej w komorze silnika mogły pozostać partie zagazowanego paliwa. Po oderwaniu się samolotu od DS (podniesienie nosa czyli zmiana kąta kadłuba względem ziemi) i przy ustawieniu mocy maksymalnej mogło dojść do uwolnienia się zalegających partii zagazowanego paliwa.
