ALBUM ILUSTRACJI
z wypadku samolotu M-18B Dromader; SP-ZWL
15 sierpnia 2015 r., lotnisko Dęblin [EPOD]

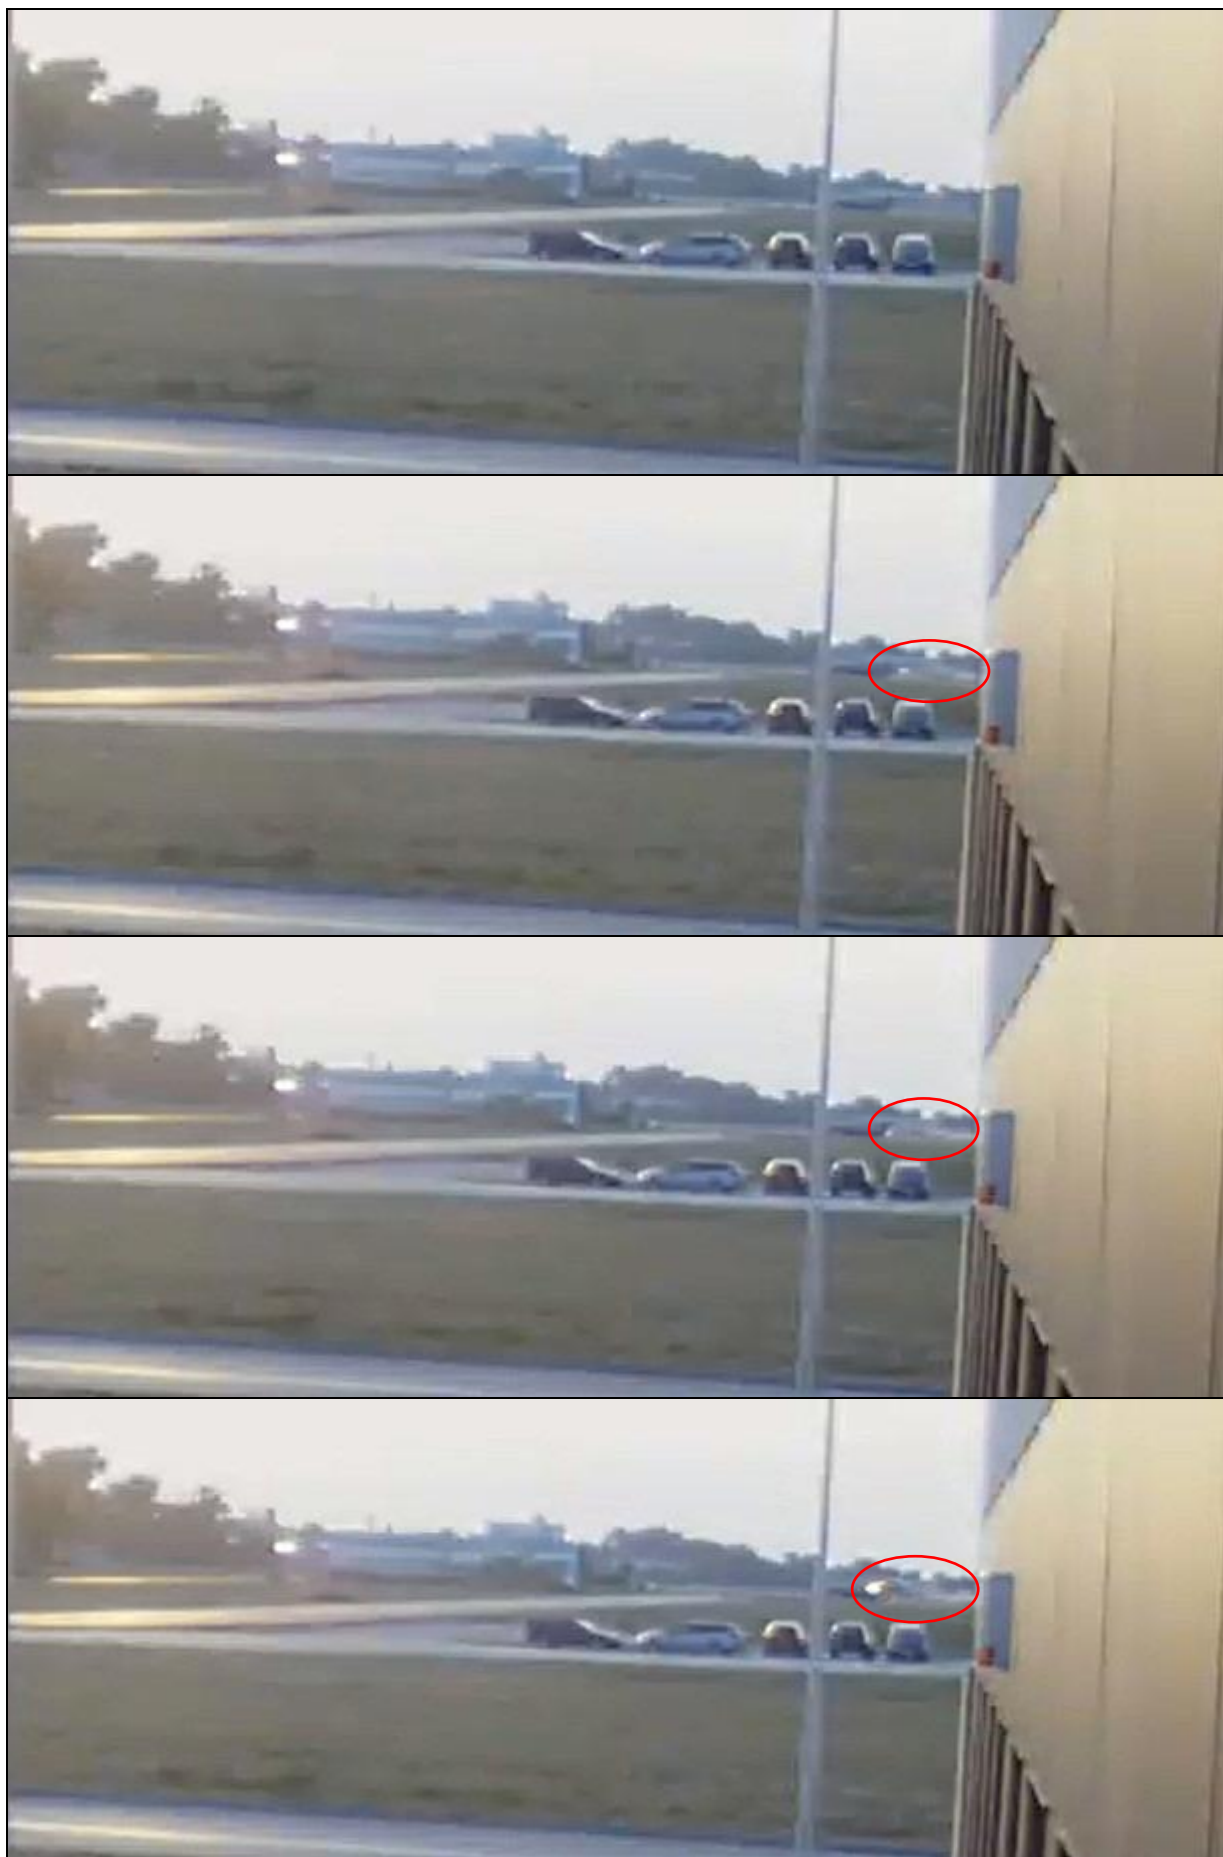
4 - Seria zdjęć poklatkowych 1-4 z kamery „Y” na budynku portu lotniczego (z 10-ciu pokazujących zderzenie z ziemią oraz rozwój pożaru, obejmujących pierwszych 10 sekund od chwili zderzenia).

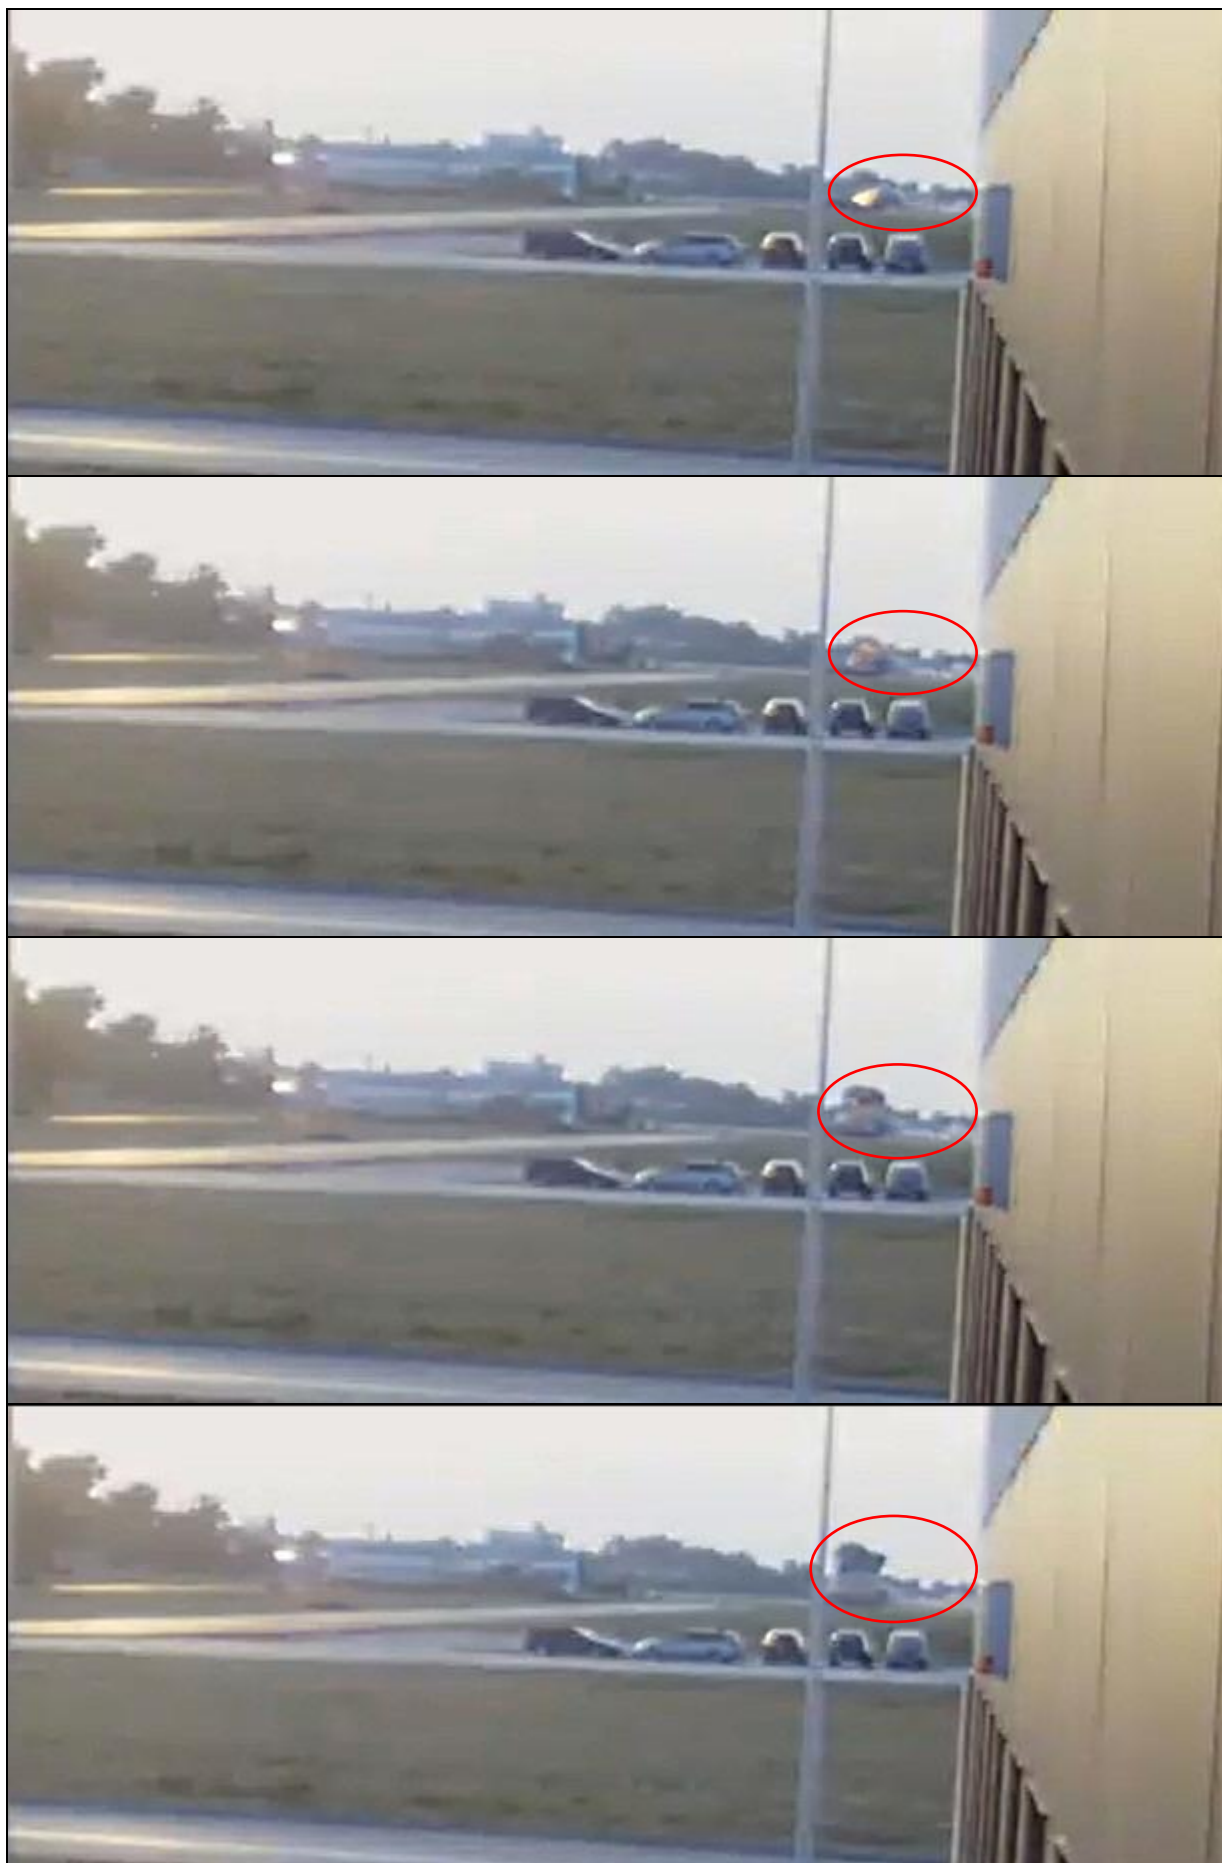
5 - Seria zdjęć poklatkowych 5-8 z kamery „Y” na budynku portu lotniczego (z 10-ciu pokazujących zderzenie z ziemią oraz rozwój pożaru, obejmujących pierwszych 10 sekund od chwili zderzenia).

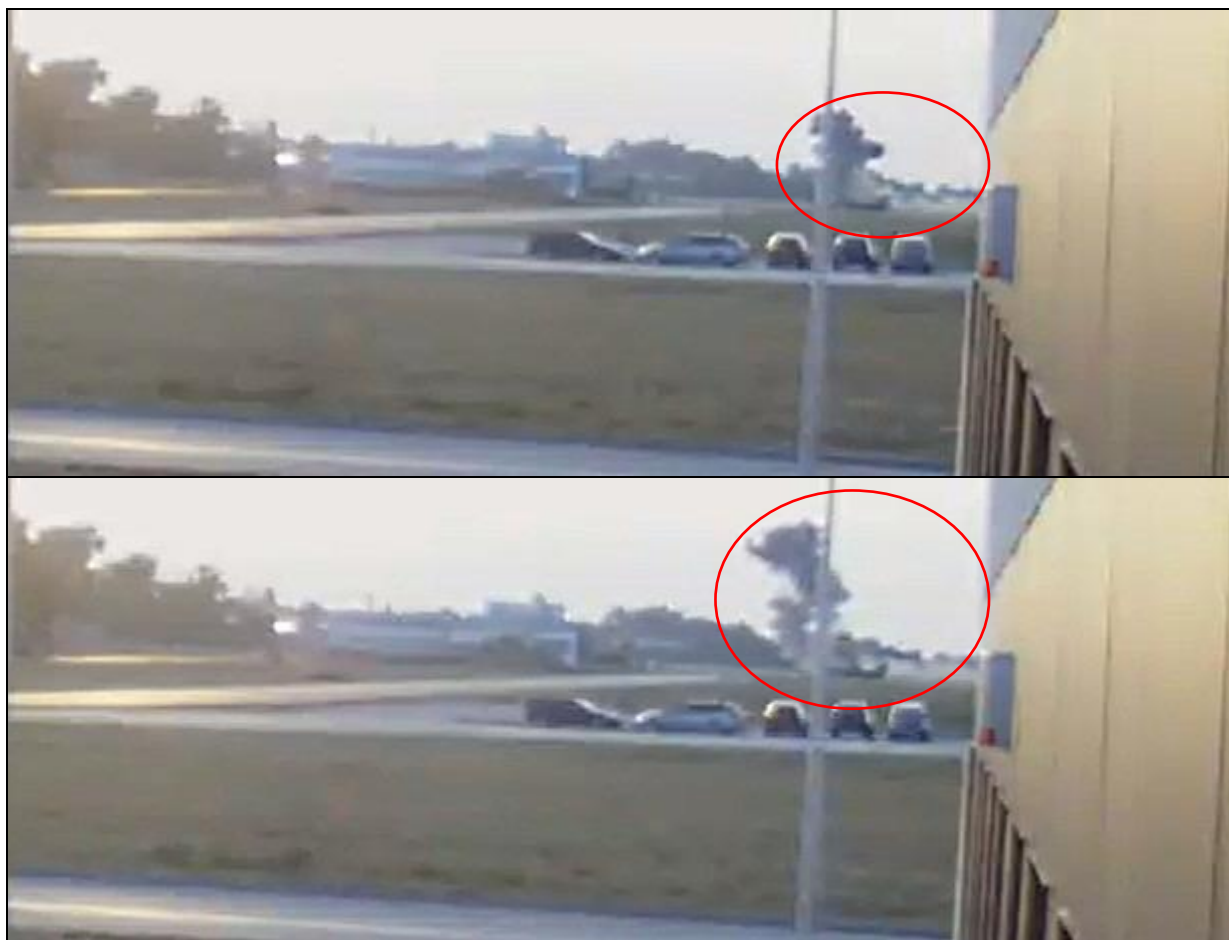
6 - Seria zdjęć poklatkowych 9-10 z kamery „Y” na budynku portu lotniczego (z 10-ciu pokazujących zderzenie z ziemią oraz rozwój pożaru, obejmujących pierwszych 10 sekund od chwili zderzenia). Strefa obserwacji kamery „Y” zaznaczona kolorem żółtym na ilustracji [2].

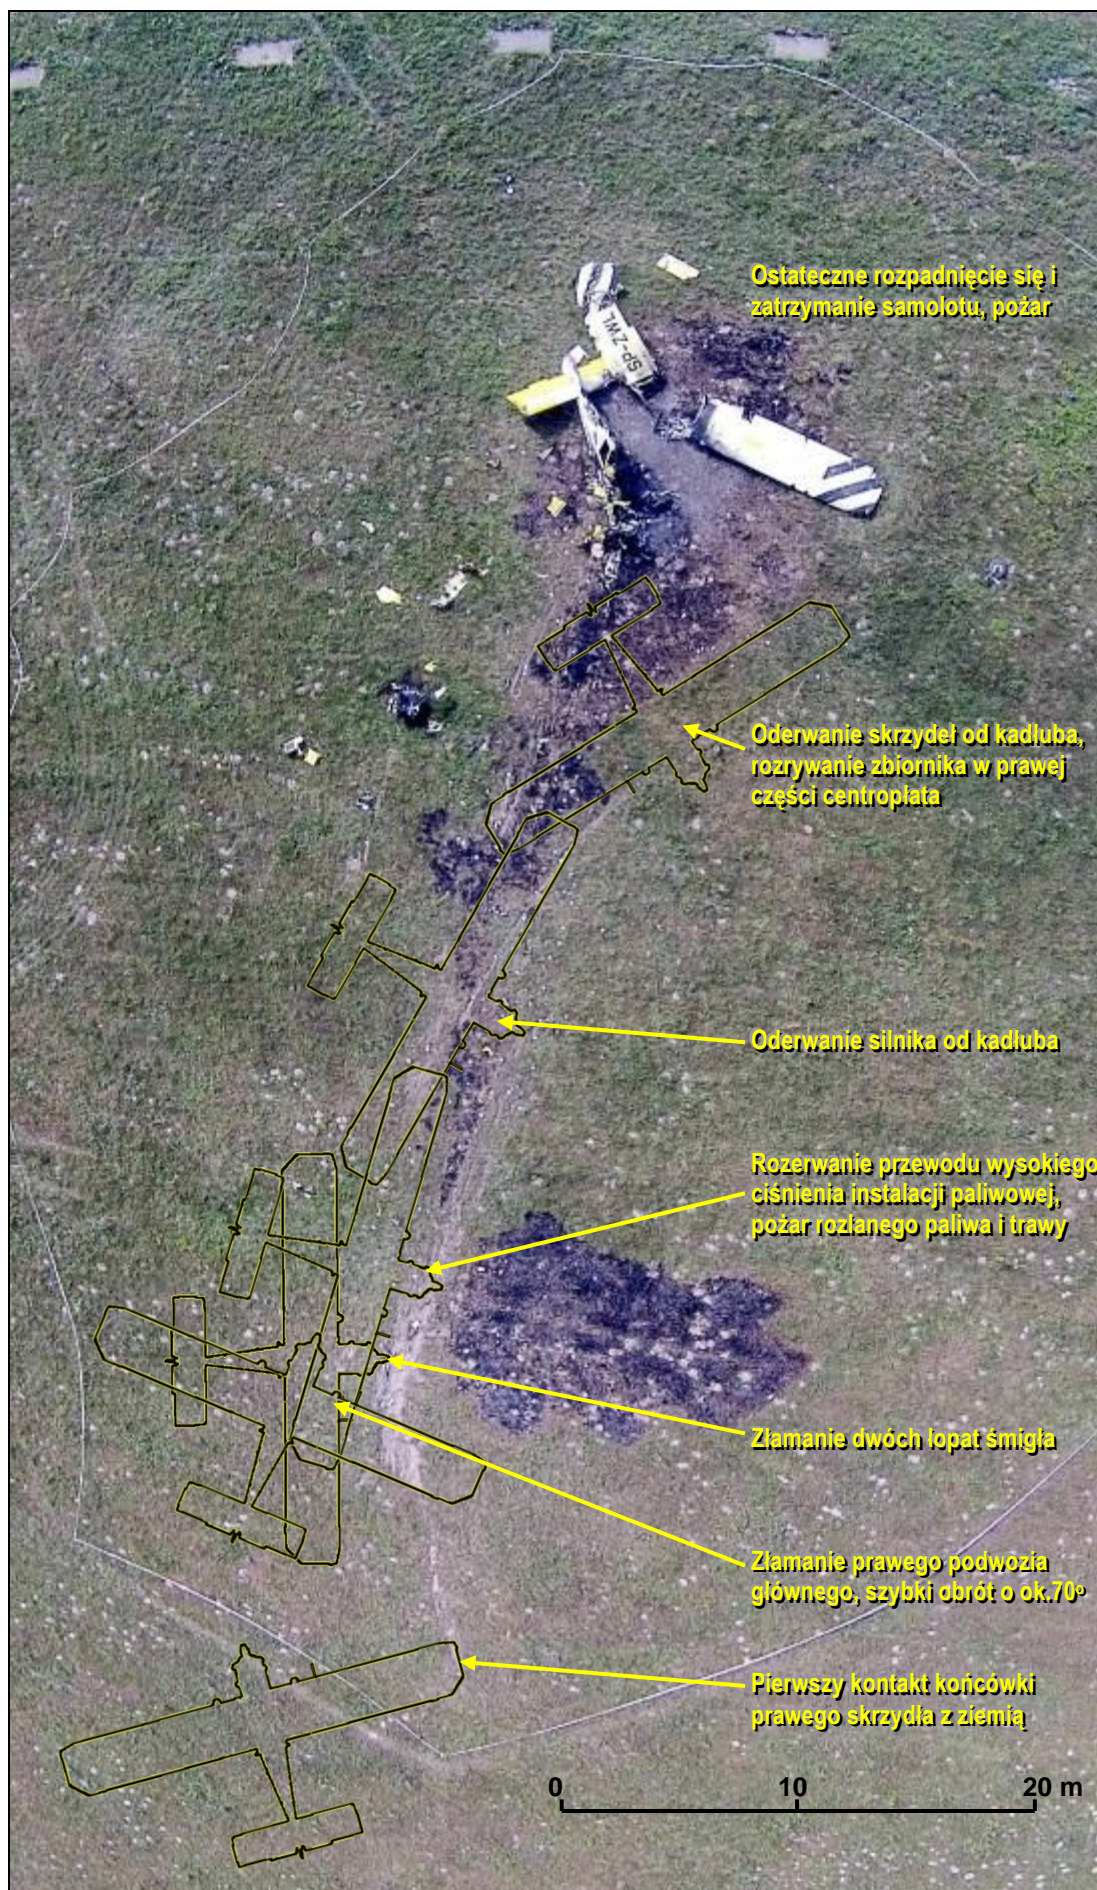
8 – Odtworzenie najbardziej prawdopodobnego przebiegu wypadku [fot: Żandarmeria Wojskowa].

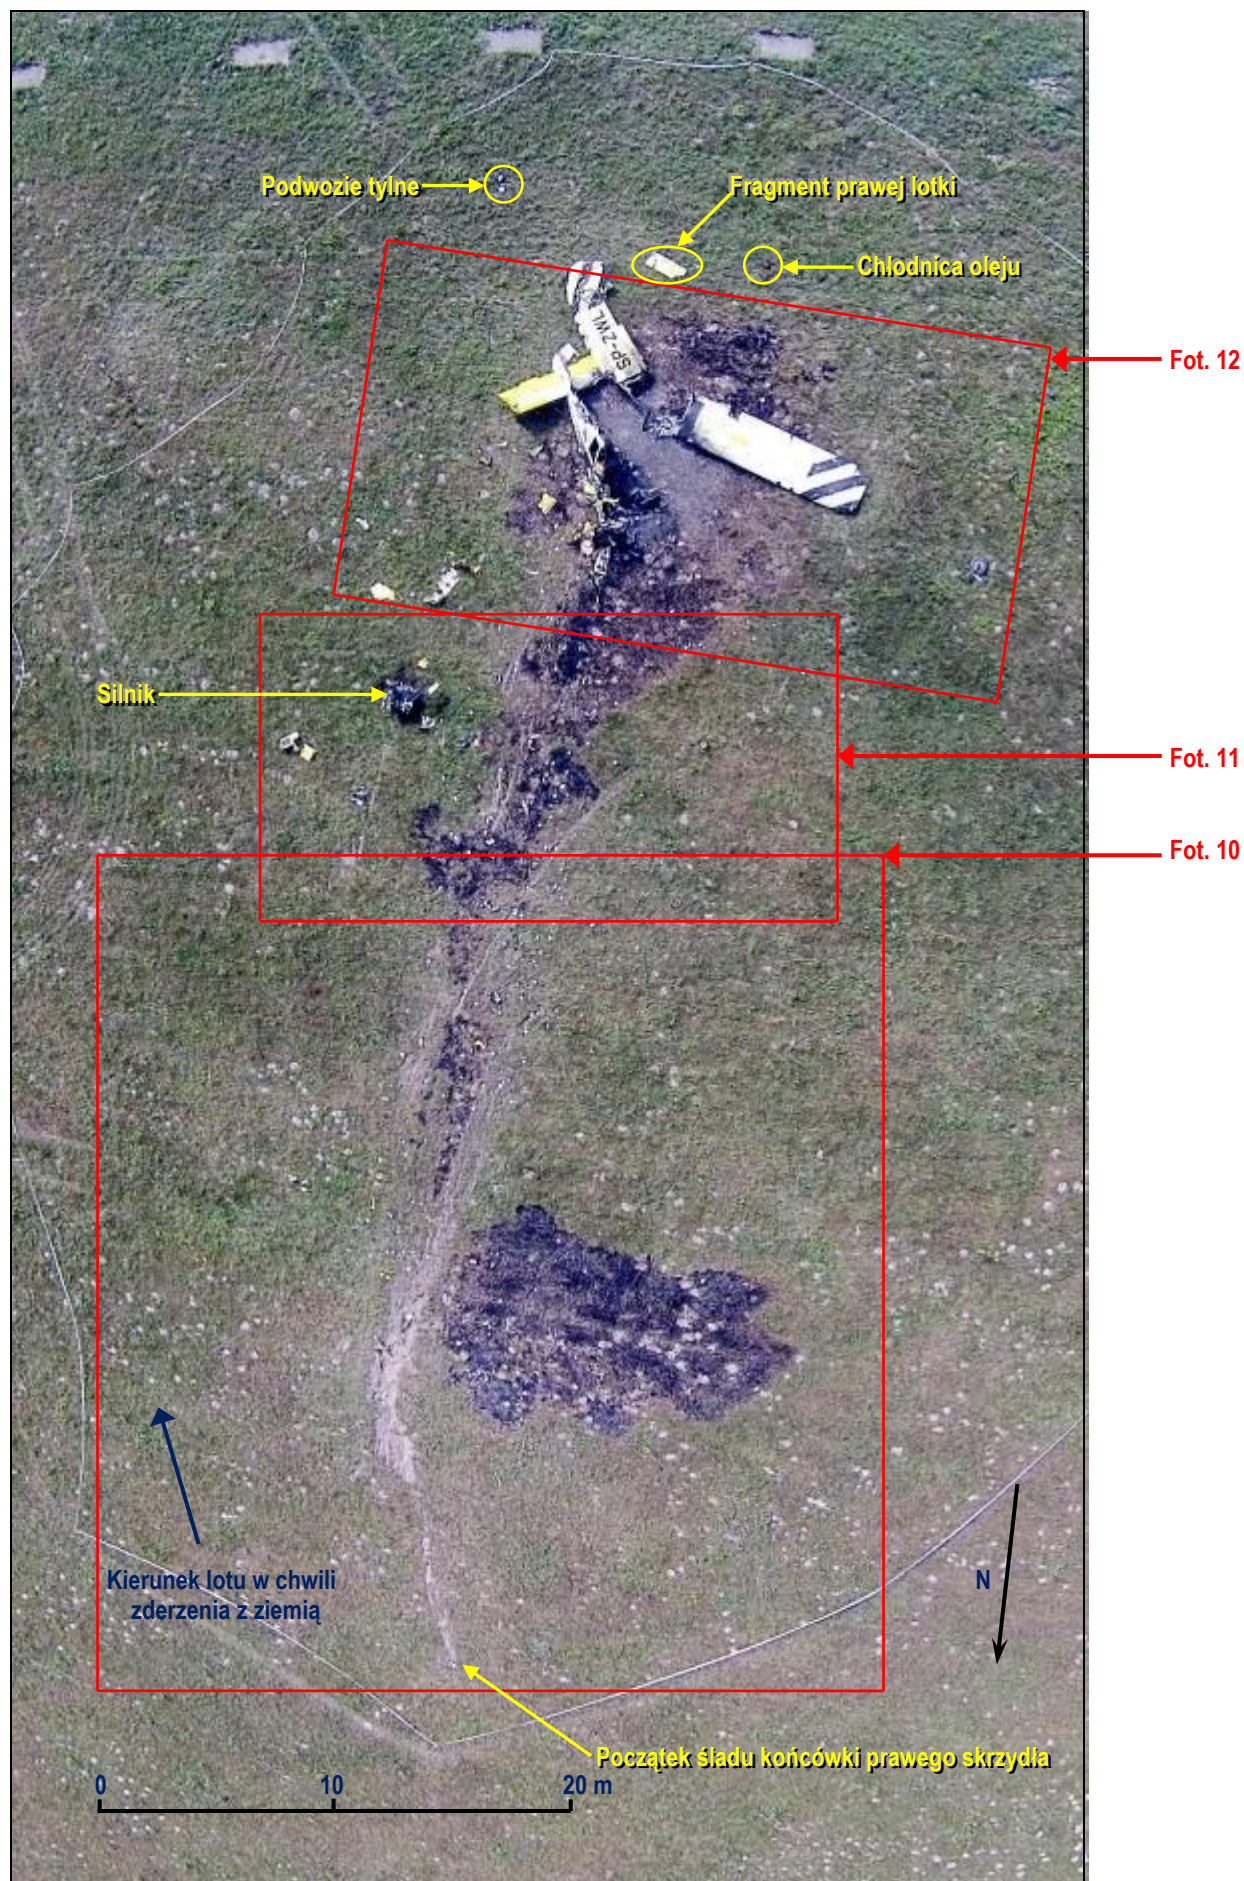
9 – Ogólny widok miejsca wypadku - widok śladów i pola szczątków [fot: Żandarmeria Wojskowa].

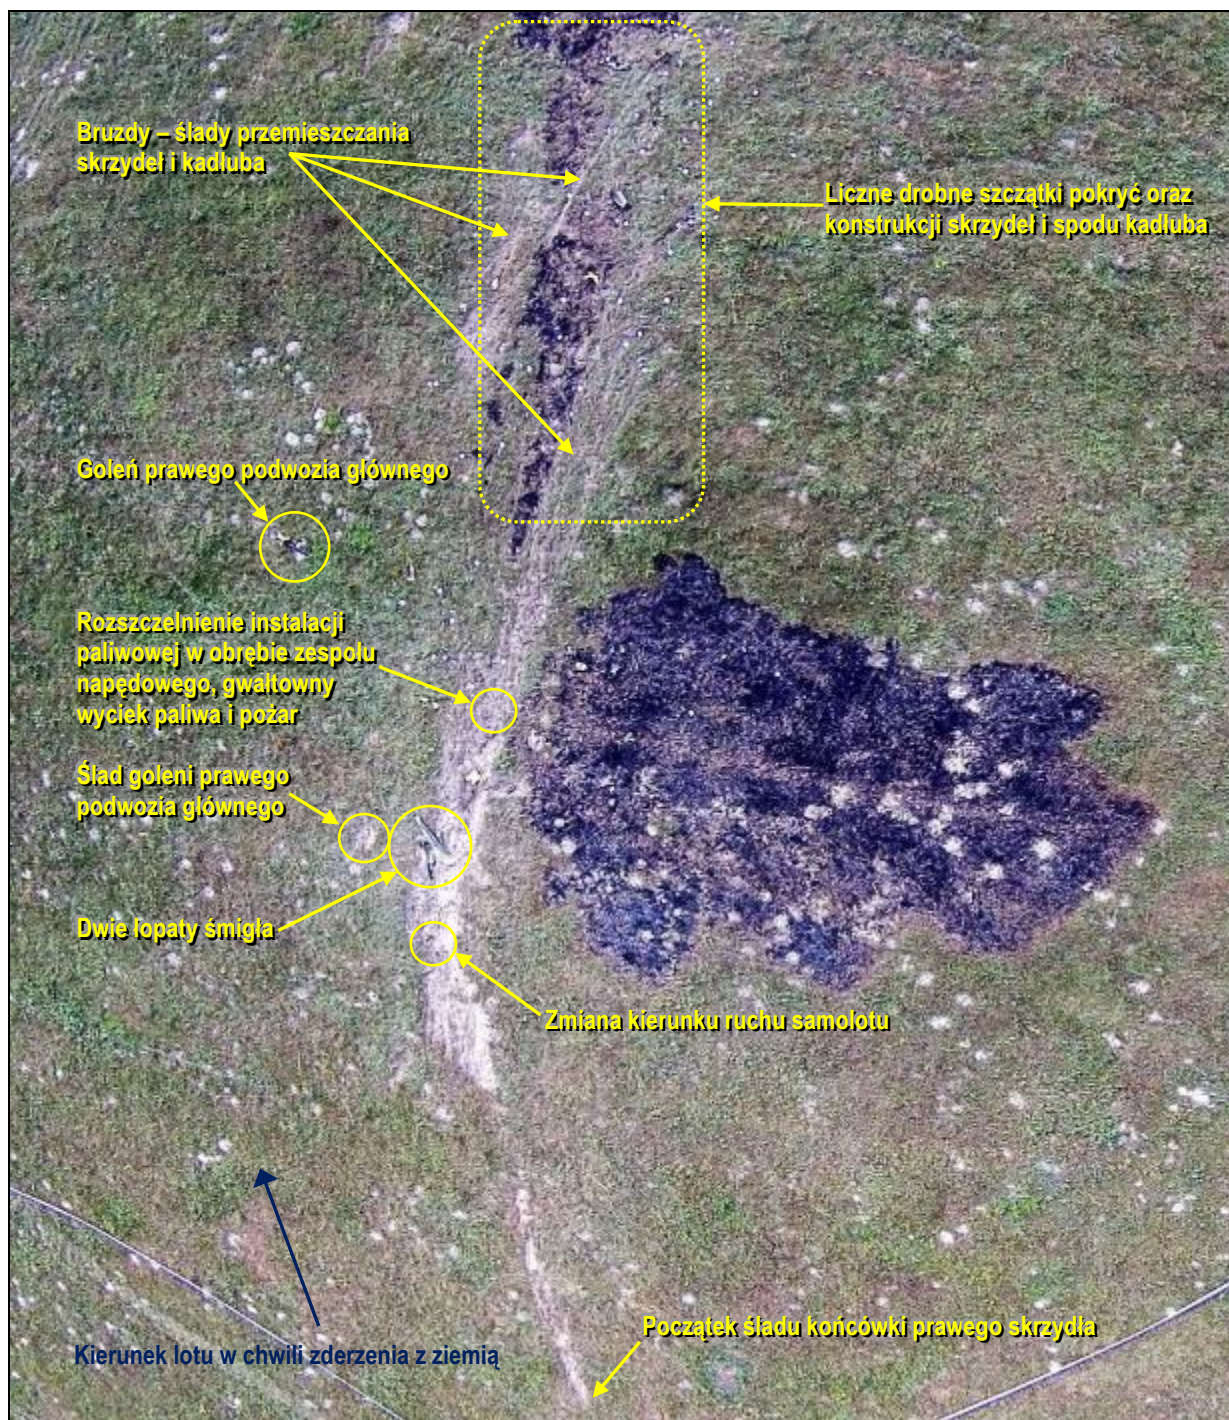
10 – Widok fragmentu pola szczątków – zbliżenie na początek śladu. Dobrze widoczne, łatwe do zidentyfikowania miejsce rozszczelnienia instalacji paliwowej w prawym skrzydle i jego skutki (skierowany w prawą stronę ślad strumienia gwałtownie wyciekającego paliwa oraz zasięg strefy pożaru rozlanego paliwa i trawy). Dalsze części bruzd pozostawionych przez samolot charakterystycznie łukowo zakrzywione wskutek jego obrotu wokół osi pionowej, nadanego po złamaniu prawego podwozia głównego i zaryciu kikutu prawej gołeni w ziemi [fot: Żandarmeria Wojskowa].

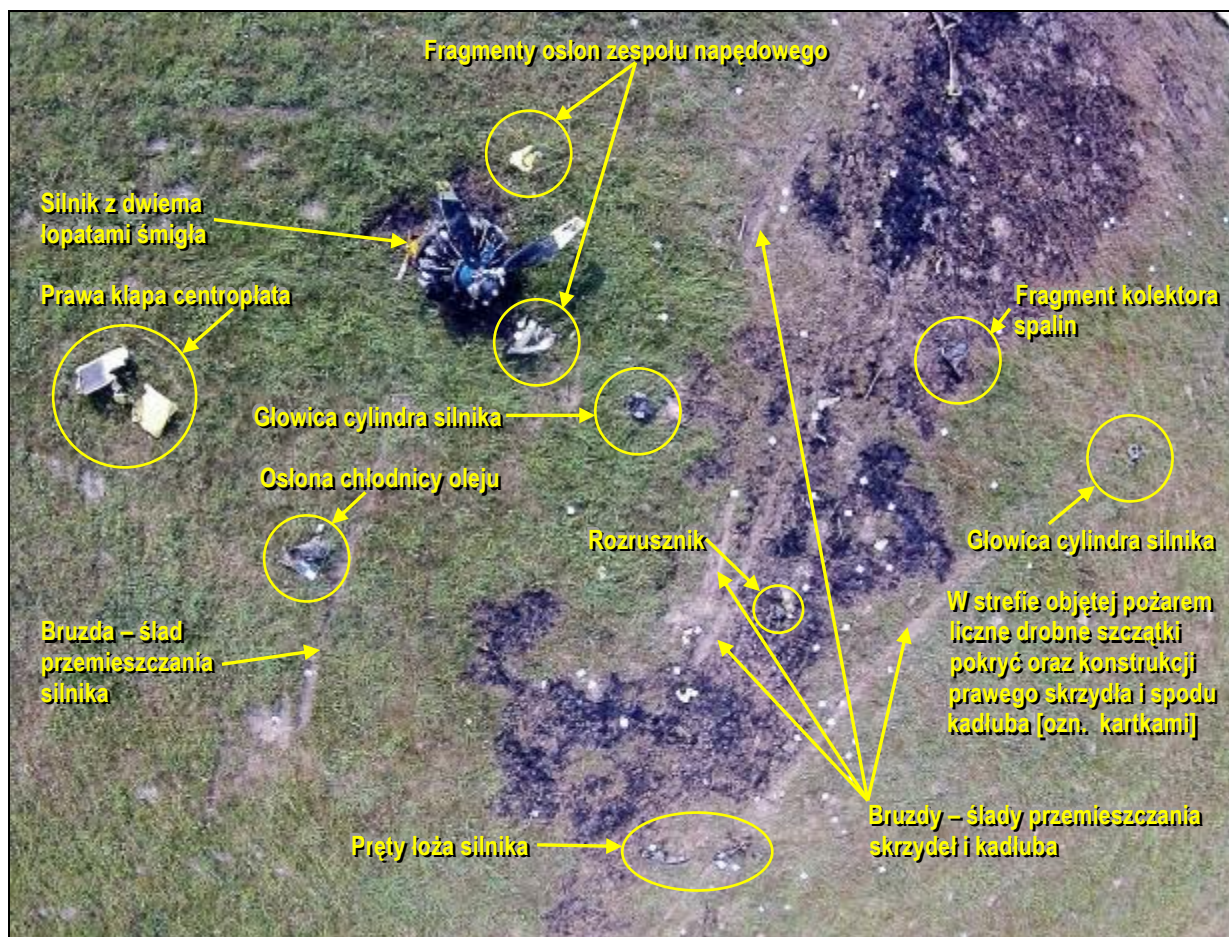
11 – Widok fragmentu pola szczątków – zbliżenie na oderwany silnik i ślad obrotu samolotu na ziemi [fot: Żandarmeria Wojskowa].

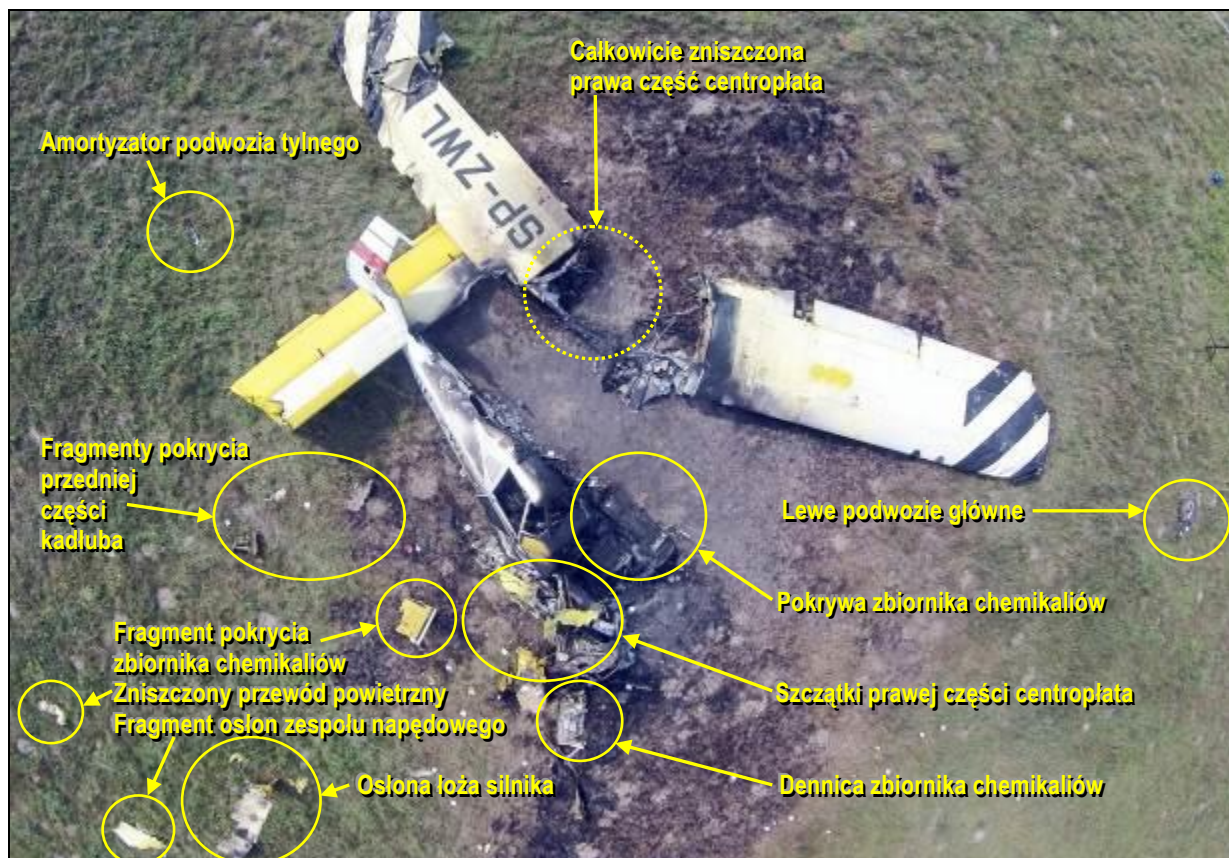
12 – Widok fragmentu pola szczątków – zbliżenie na szczątki płatowca [fot: Żandarmeria Wojskowa].

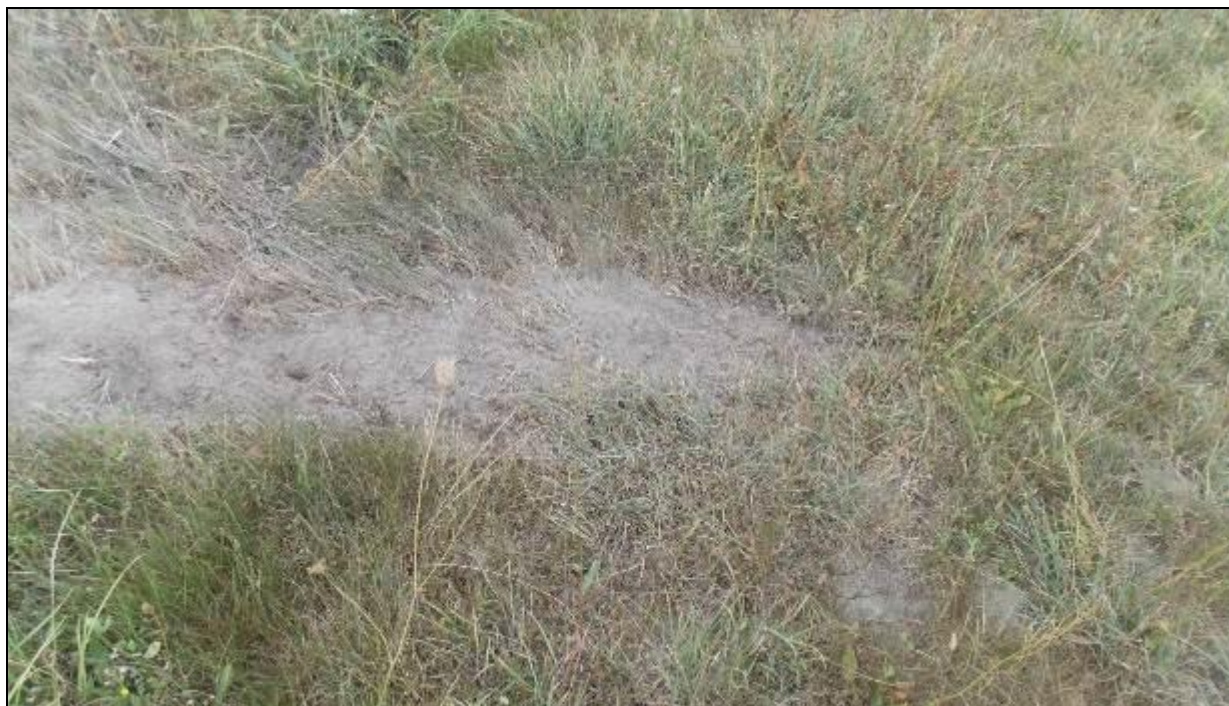
14 – Początek śladu końcówki prawego skrzydła na ziemi.

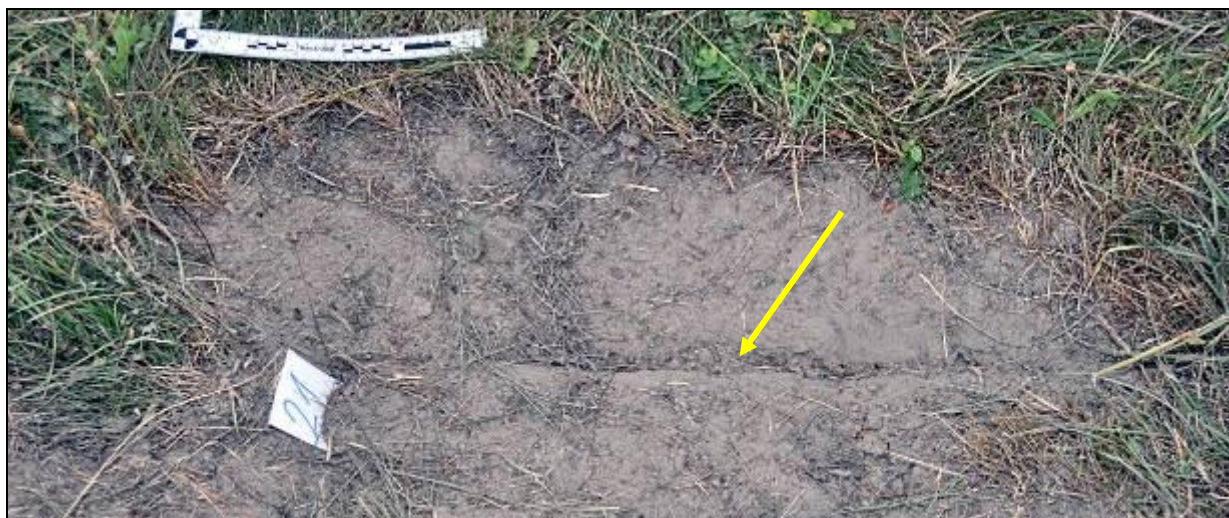
15 – Ślad goleni prawego podwozia dobrze widoczny w ziemi – zwraca uwagę wyraźny odcisk noża do przecinania drutów [foto: Żandarmeria Wojskowa].

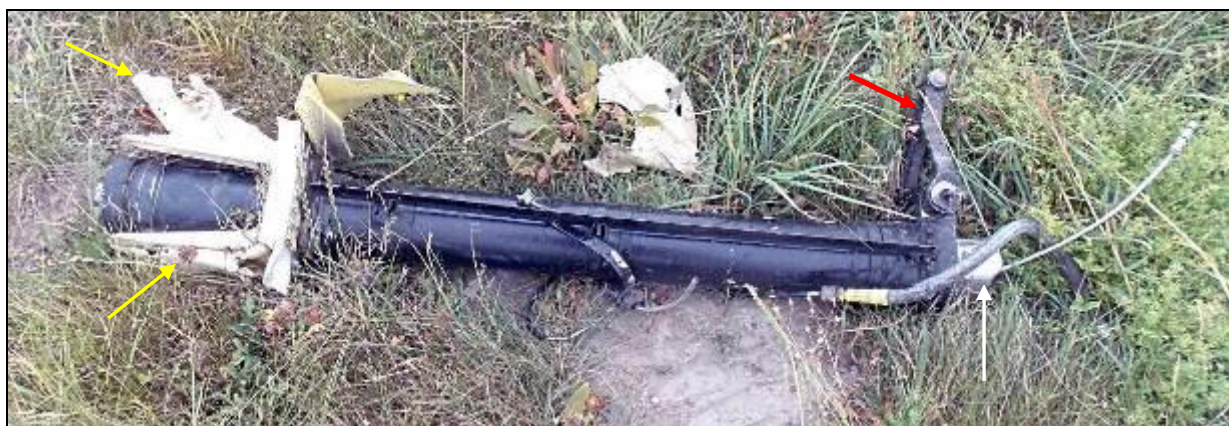
16 – Goleń prawego podwozia głównego, wylamana ze skrzydła. Z lewej strony widoczne fragmenty mocowania goleni w skrzydle (strzałki żółte), z prawej górna połówka nożyc (strzałka czerwona) i złamana tuleja amortyzatora (strzałka biała).

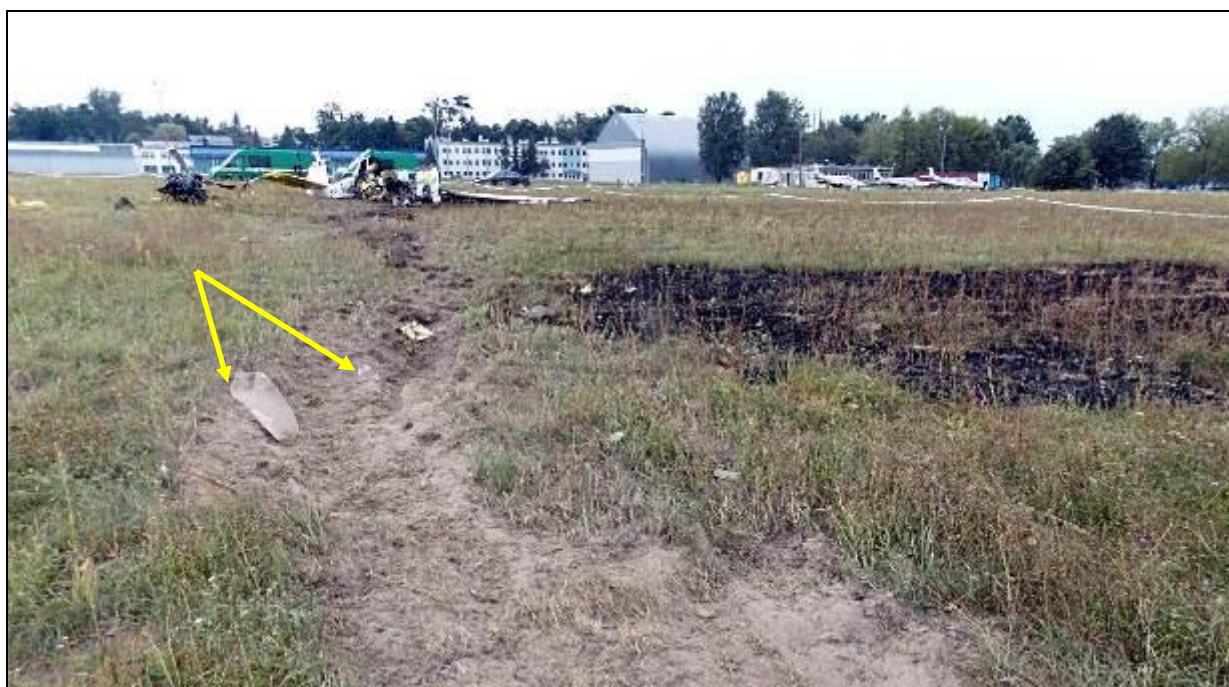
17 – Ogólny widok miejsca wypadku od miejsca zmiany kierunku śladów. Dobrze widoczne odłamane łopaty śmigła (strzałki żółte) oraz plama spalonej trawy po znacznym i gwałtownym wycieku paliwa.

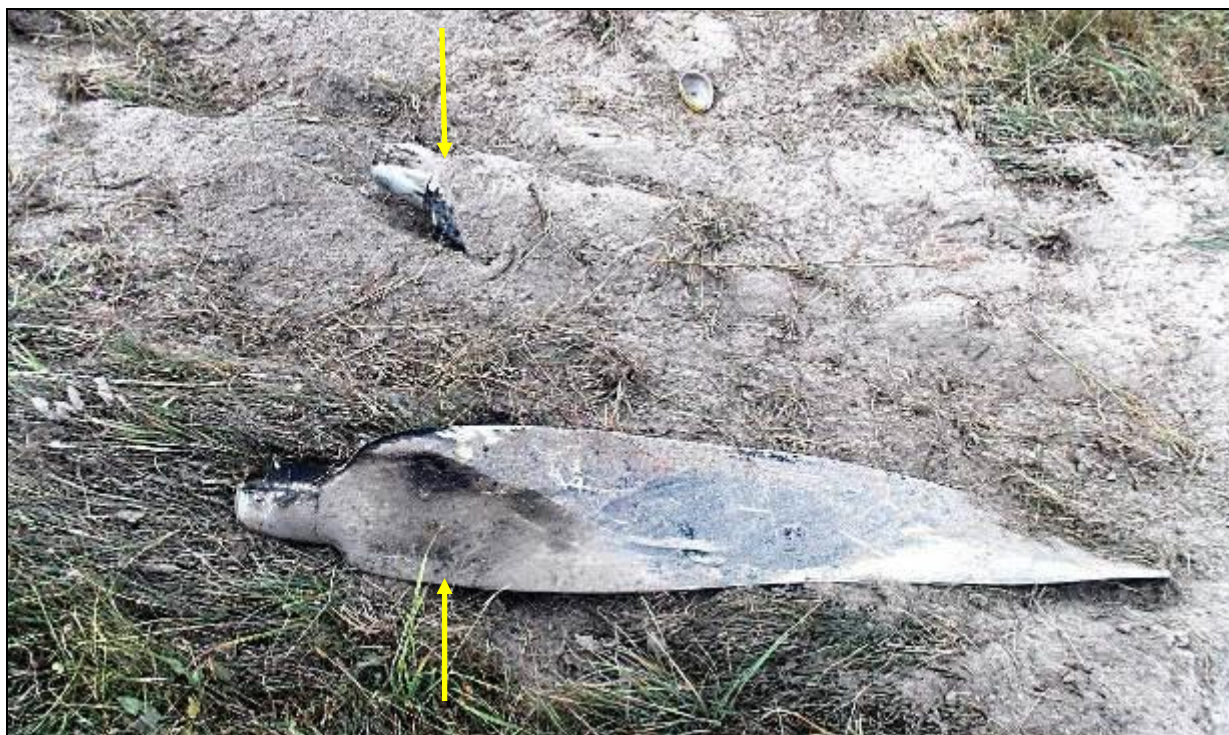
18 – Dwie łopaty śmigła, wyłamane z piasty.

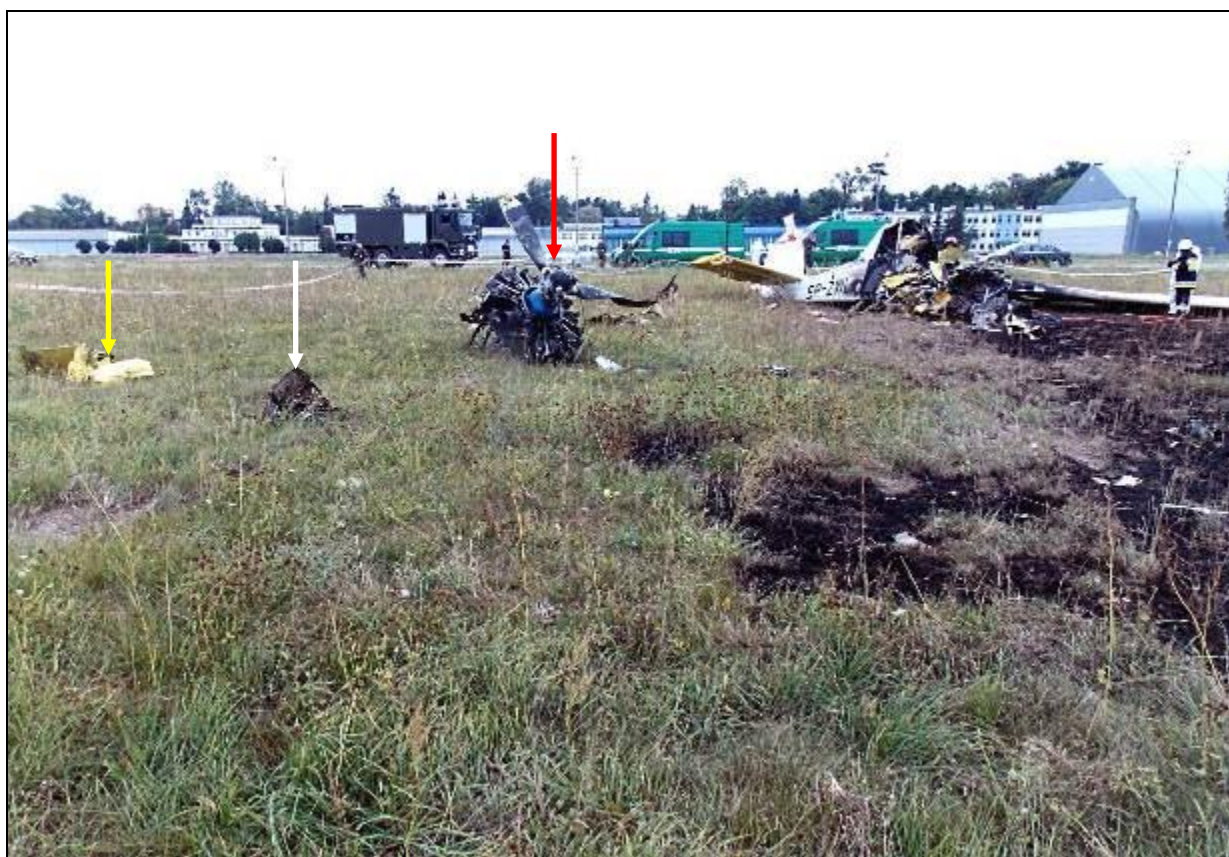
19 – Widok wzdłuż kierunku przesuwania się samolotu na ziemi, po lewej stronie szlaku szczątków i śladów pożaru paliwa. Czerwoną strzałką wskazany silnik z dwiema łopatami śmigła, żółtą – prawa lotka centroplata, białą – obudowa chłodnicy oleju.

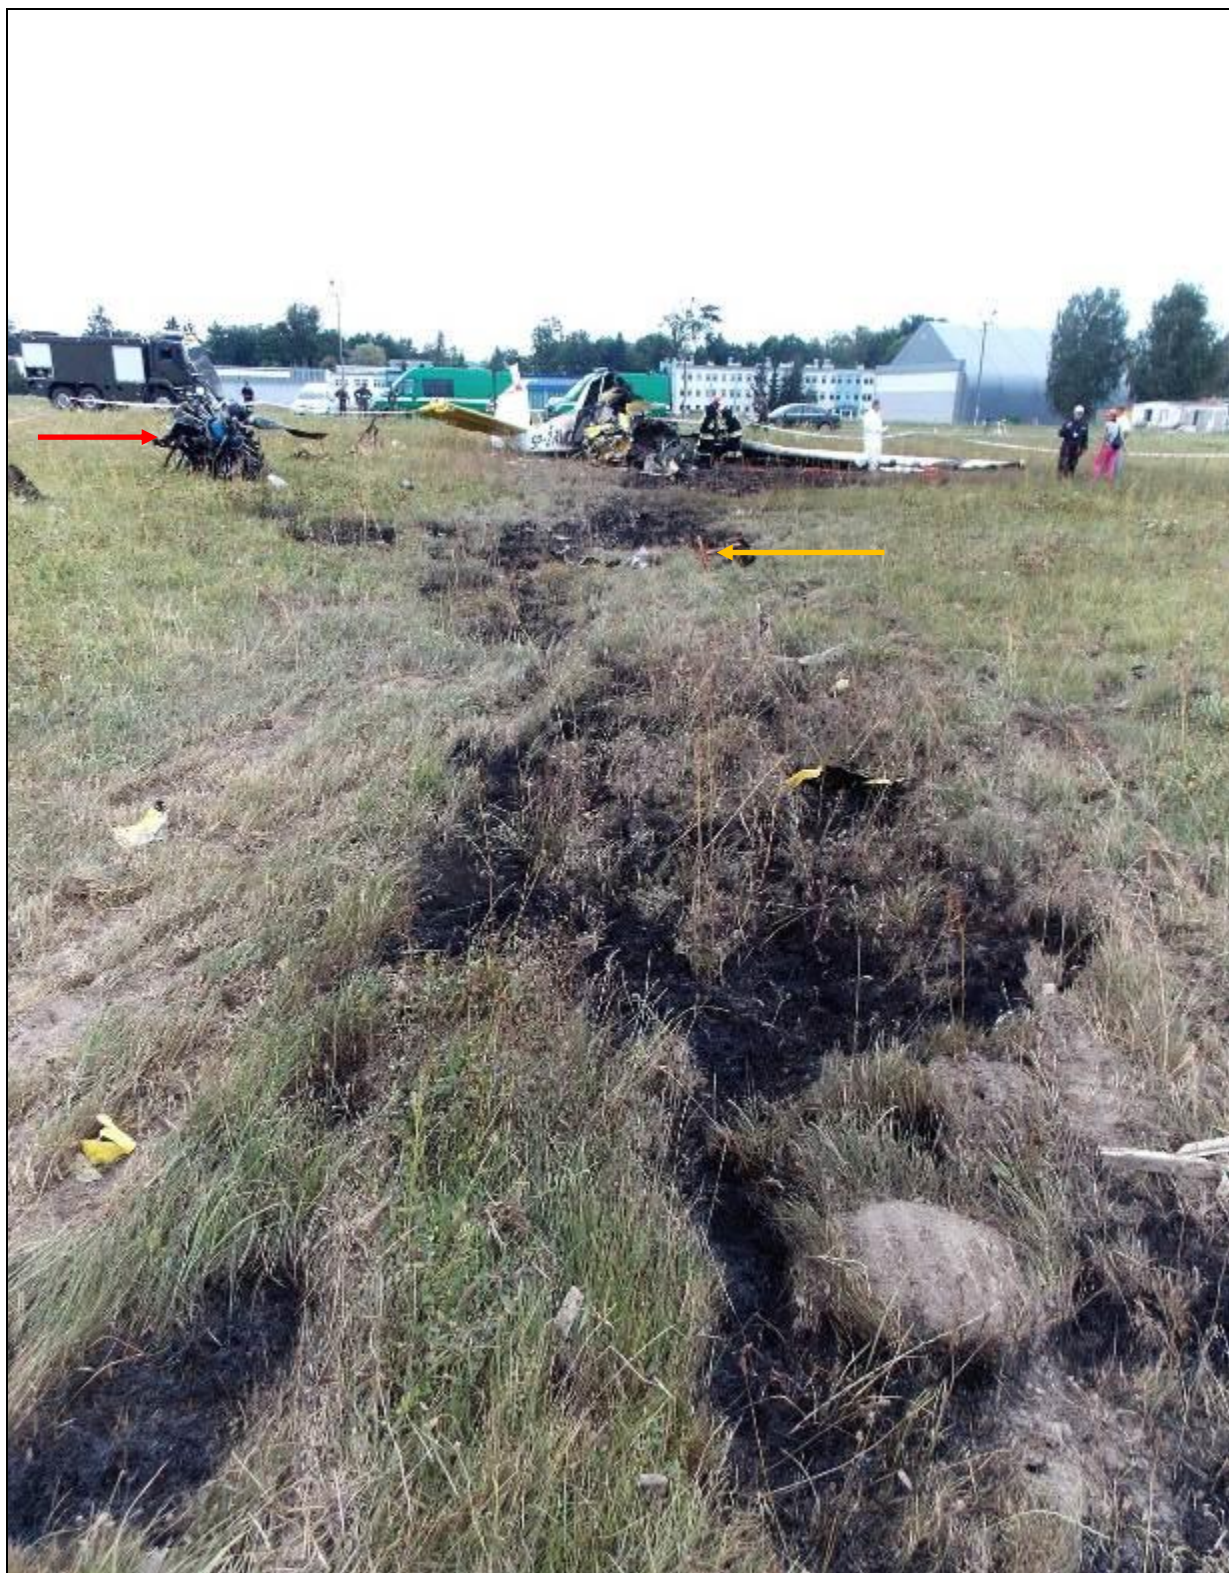
20 – Ślad przesuwania się samolotu po ziemi i ślad pożaru paliwa. Na pierwszym planie widoczne drobne szczątki pokryć skrzydeł i kadłuba, dalej widać silnik (strzałka czerwona) i fragmenty zniszczonego łoża silnika (strzałka pomarańczowa).
