ALBUM ILUSTRACJI
z wypadku samolotu M-18B Dromader; SP-ZWL
15 sierpnia 2015 r., lotnisko Dęblin [EPOD]

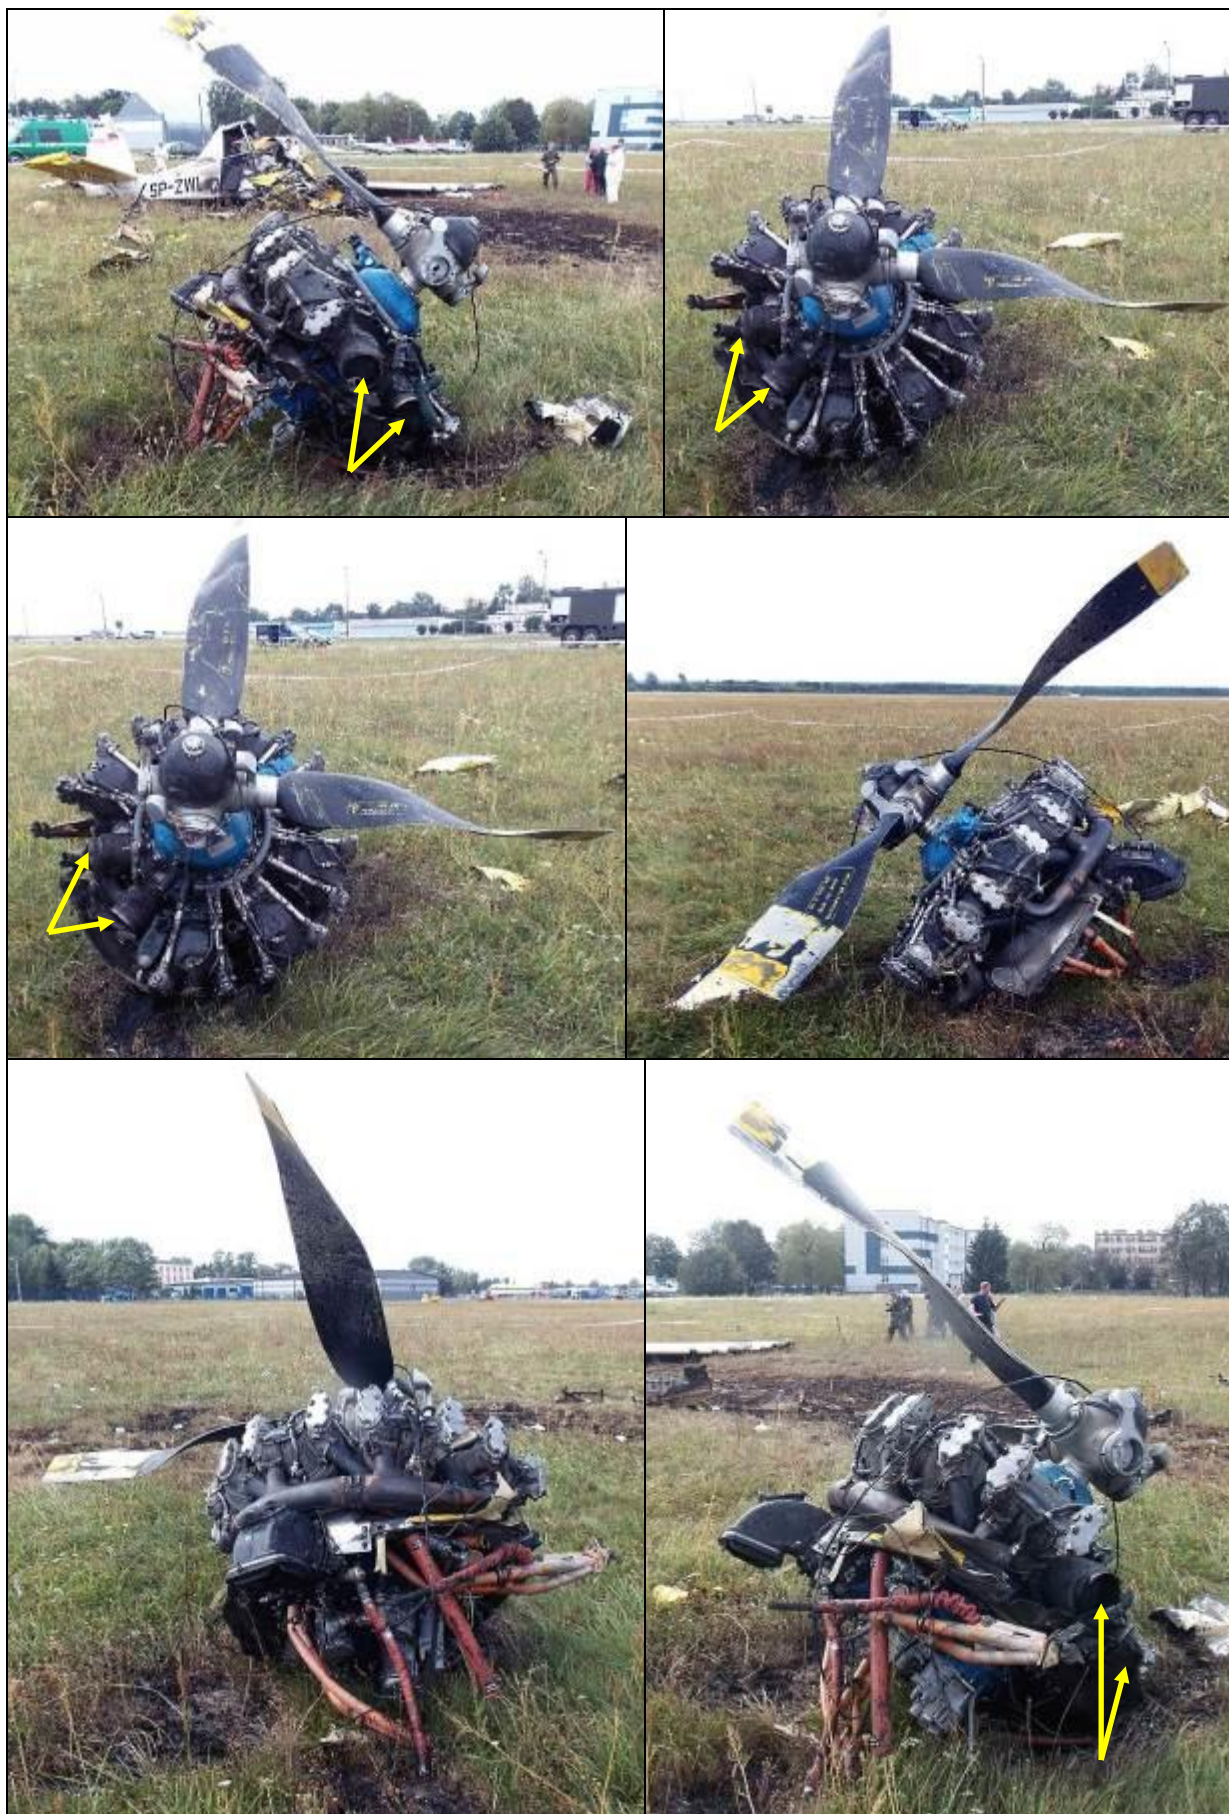
20, 21, 22, 23, 24, 25, 26 – Silnik oderwany od płatowca, pokazany z różnych stron. Zwraca uwagę brak głowic dolnych cylindrów z prawej strony (strzałki żółte).

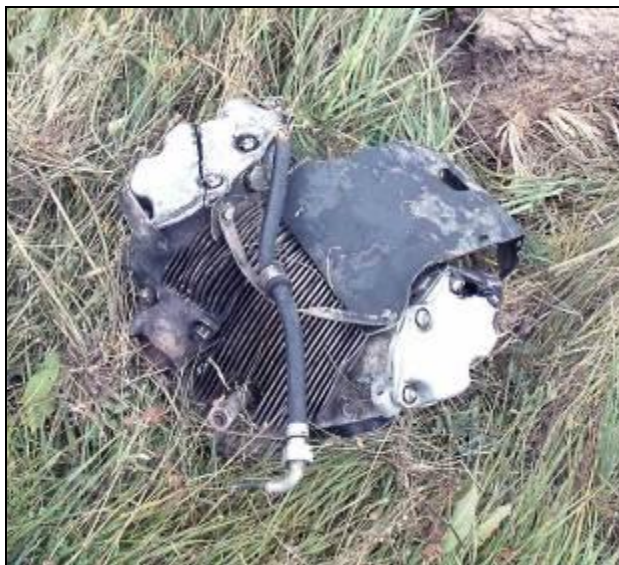
27 – Duży fragment oderwanej głowicy cylindra.

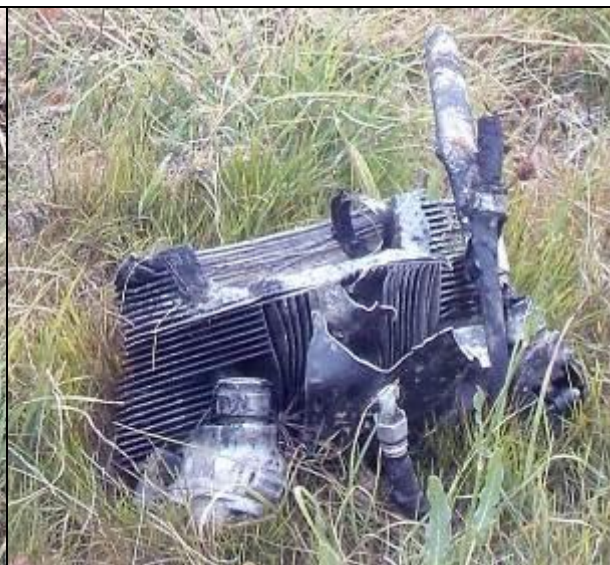
28 – Oderwana druga głowica cylindra.

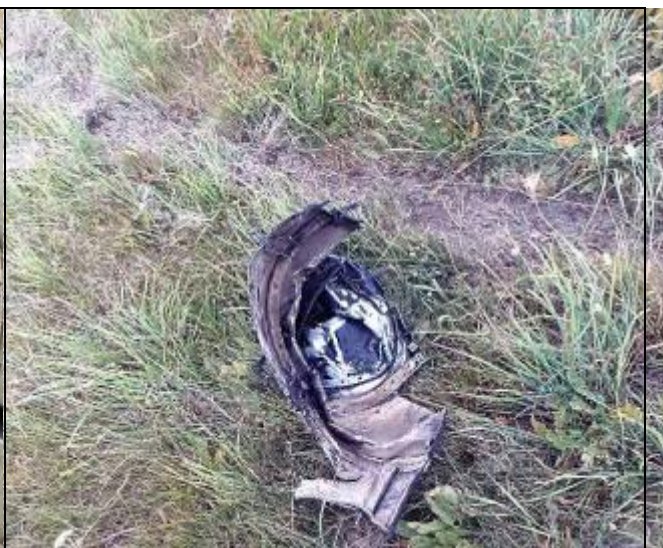
30 – Obudowa chłodnicy oleju. Nad nią dobrze widoczna bruzda – ślad przemieszczania się silnika po oderwaniu od płotowca.

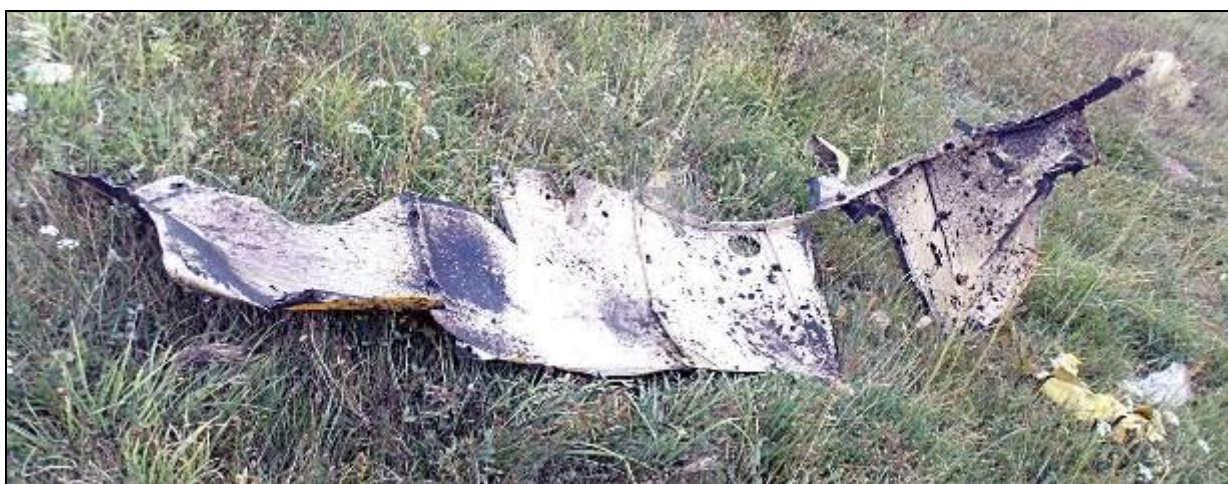
31 – Zniszczona osłona łoża silnika (widoczna wewnętrzna powierzchnia części).

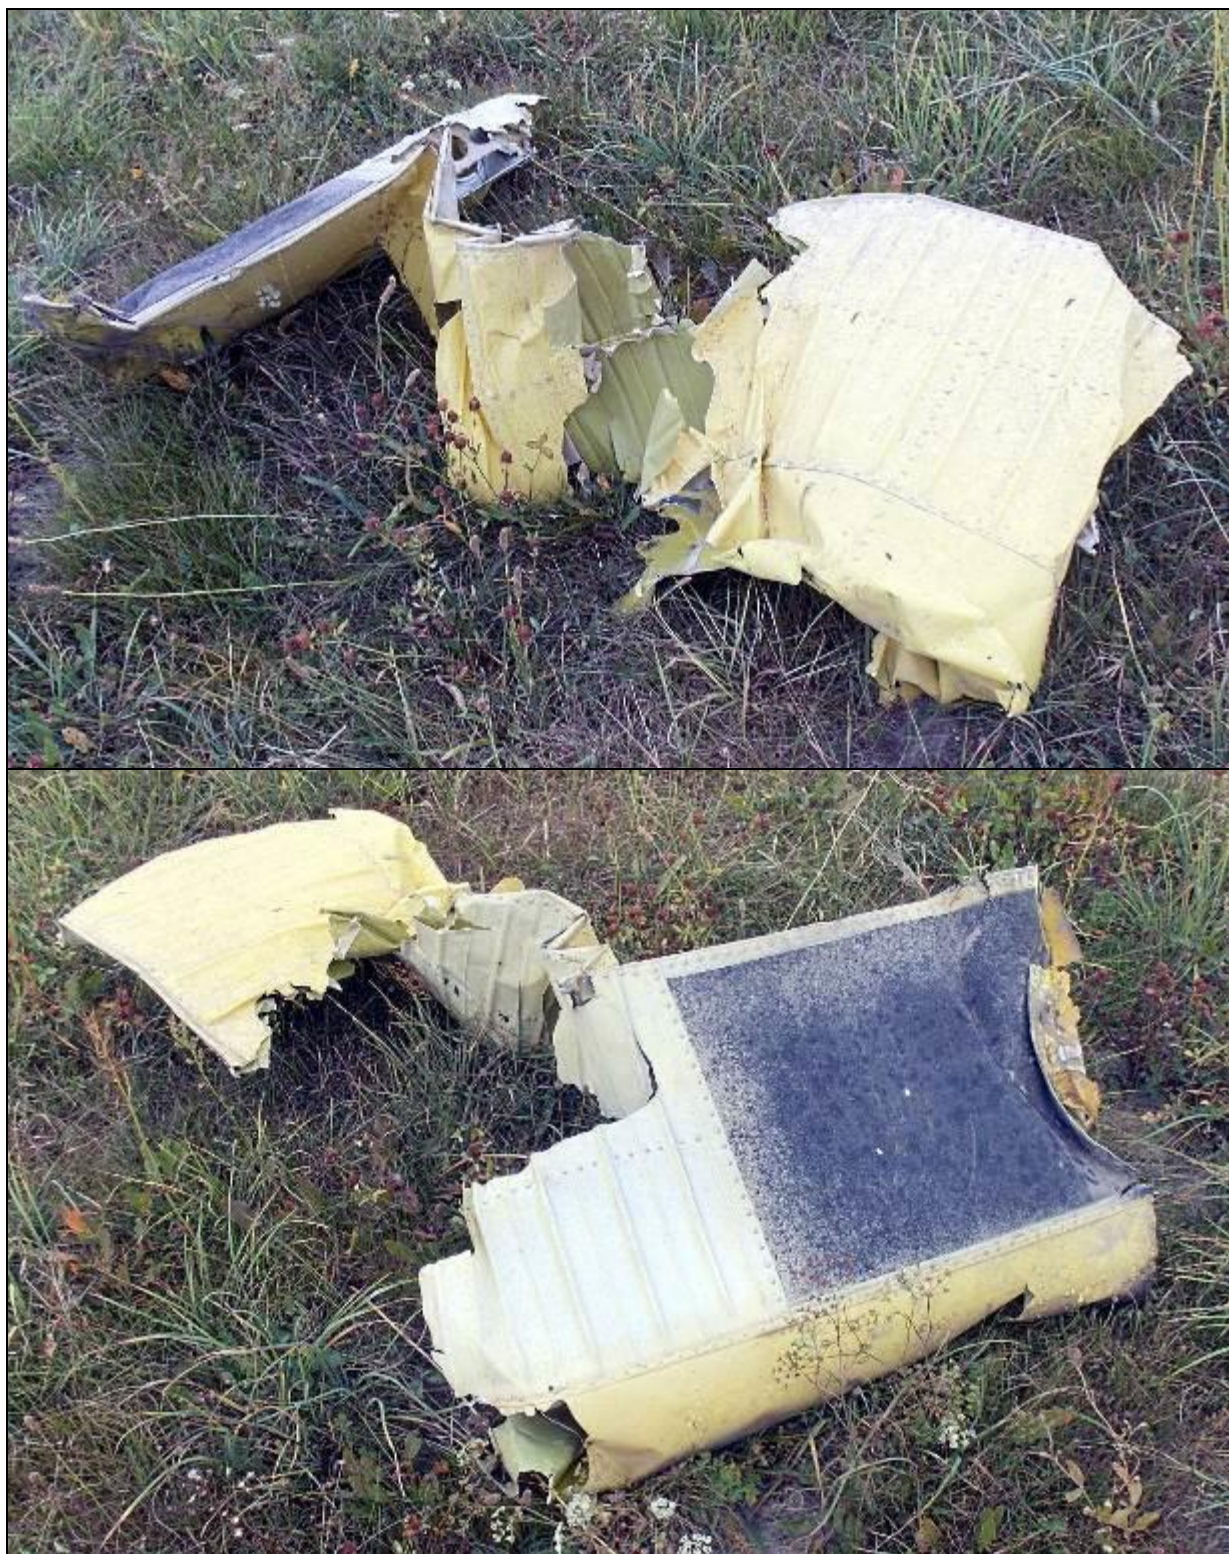
32, 33 – Zniszczona prawa kłapa centroplata.

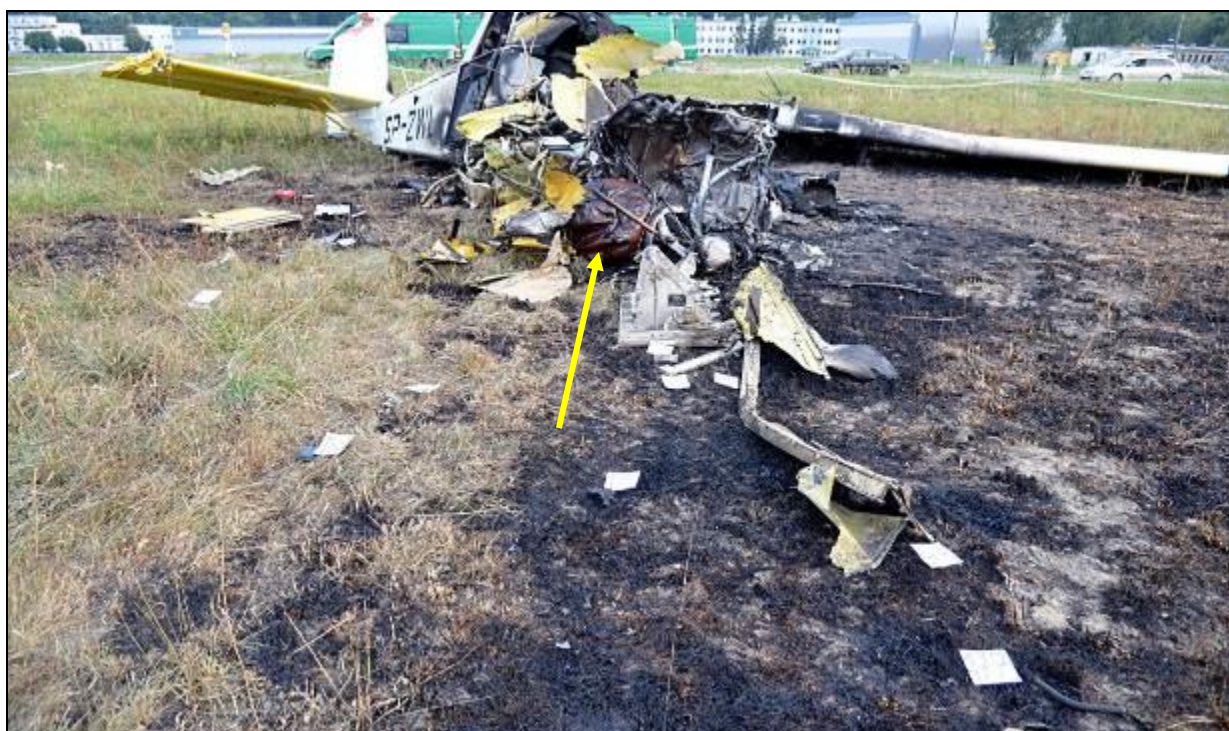
45 – Widok ogólny wraku $\frac{3}{4}$ od przodu i z prawej strony kadłuba – zbliżenie. Żółtą strzałką wskazany zniszczony zbiornik oleju. [foto: Żandarmeria Wojskowa].

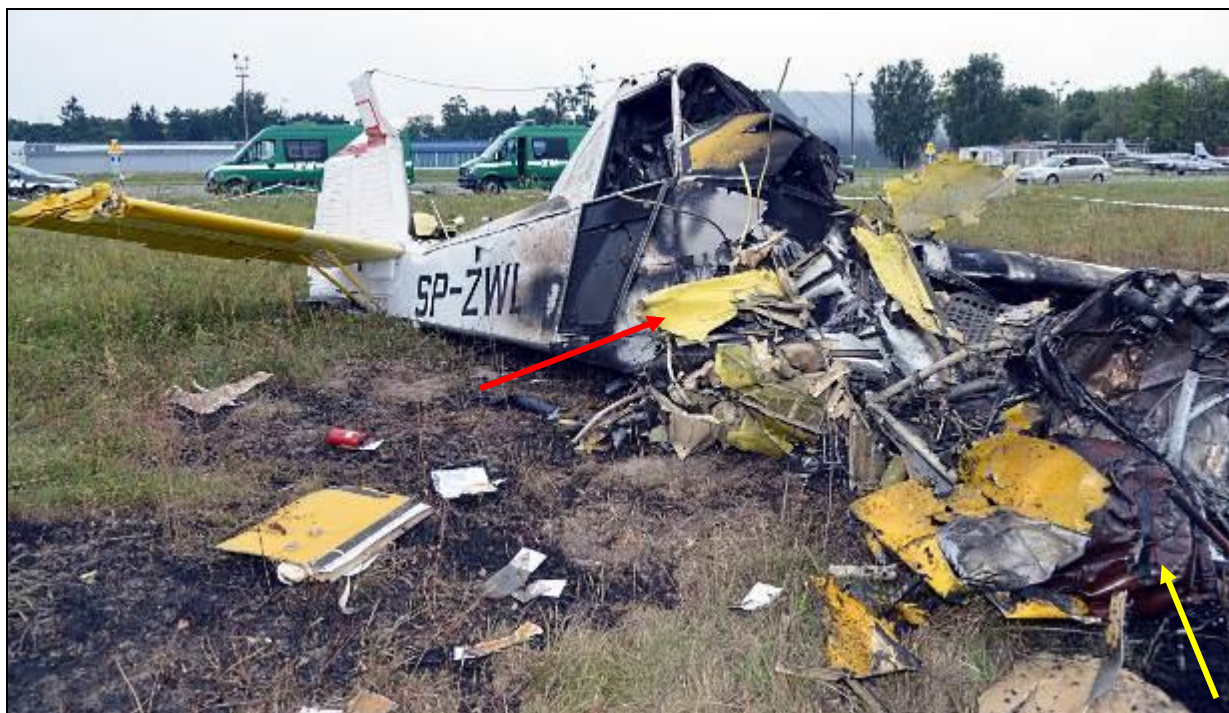
46 – Widok ogólny wraku $\frac{3}{4}$ od przodu i z prawej strony kadłuba – zbliżenie. Czerwoną strzałką wskazane pokrycia prawej części centroplata, żółta - zniszczony zbiornik oleju. [foto: Żandarmeria Wojskowa].

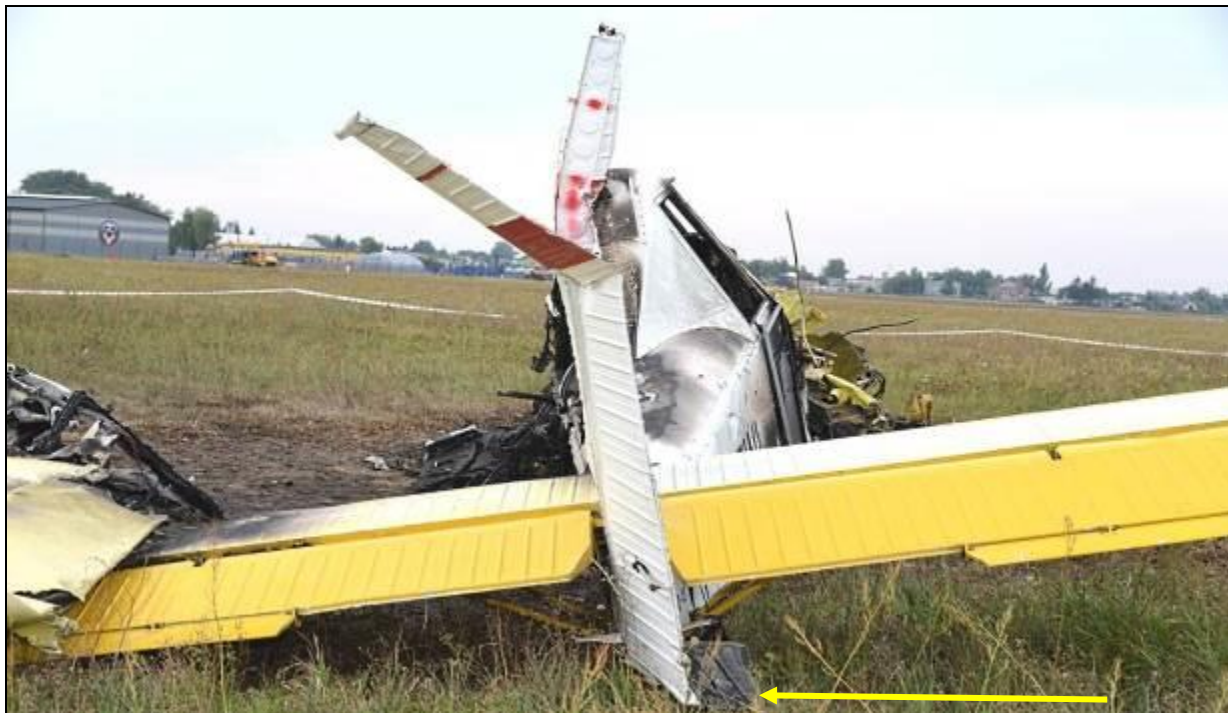
48 – Zbliżenie na kadłub od tyłu. Strzałką wskazane charakterystyczne odgięcie dolnej części usterzenia pionowego, spowodowane obrotem kadłuba podczas jego przemieszczania po ziemi [foto: Żandarmeria Wojskowa].

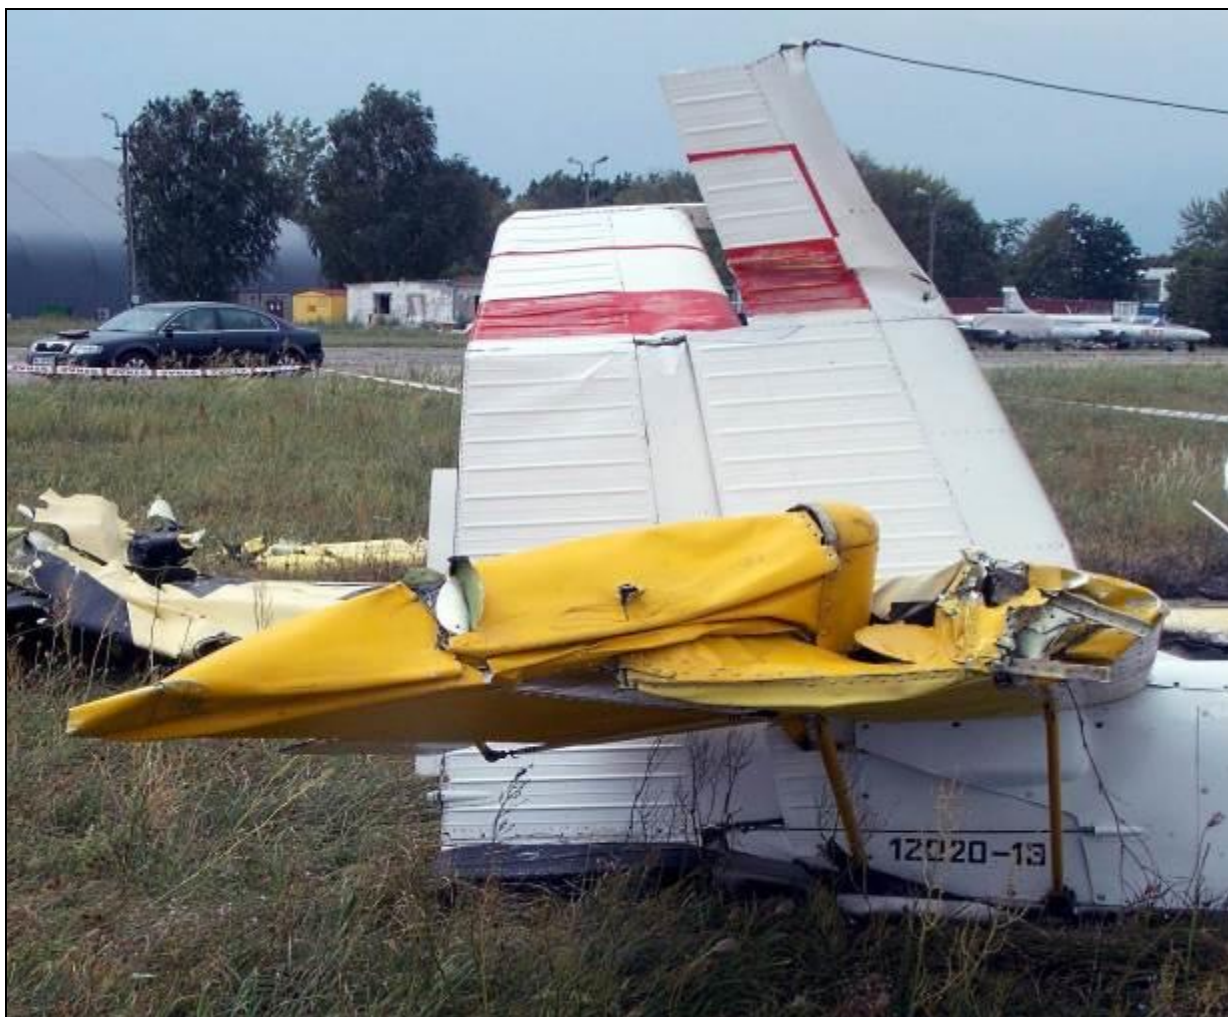
49 – Zbliżenie na usterzenie z prawej strony. Widoczne uszkodzenie końcówki usterzenia poziomego i złamanie górnej części steru wysokości wskutek oddziaływania siły bezwładności od masy wyważającej ster.

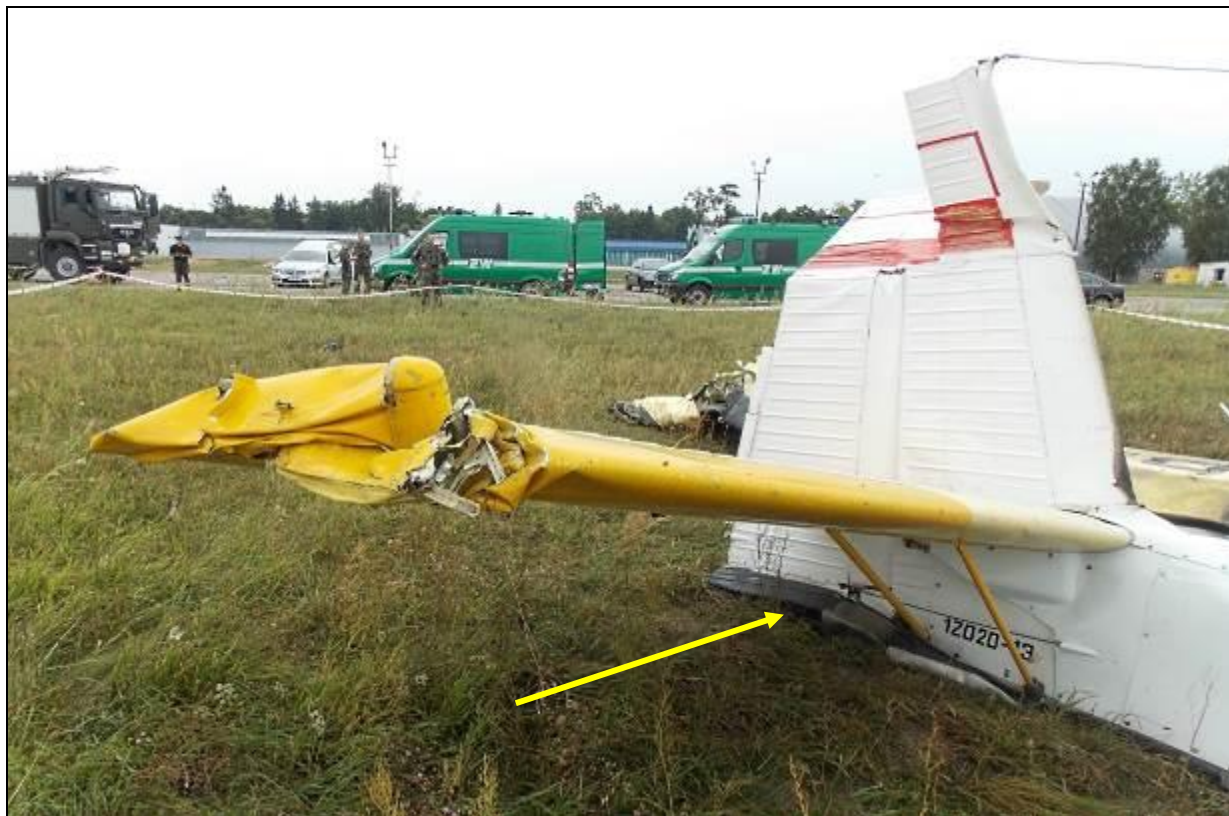
50 - Zbliżenie na usterzenie $\frac{3}{4}$ z lewej strony od przodu. Strzałką wskazane charakterystyczne odgięcie dolnej części usterzenia pionowego, spowodowane obrotem kadłuba podczas jego przemieszczania po ziemi.

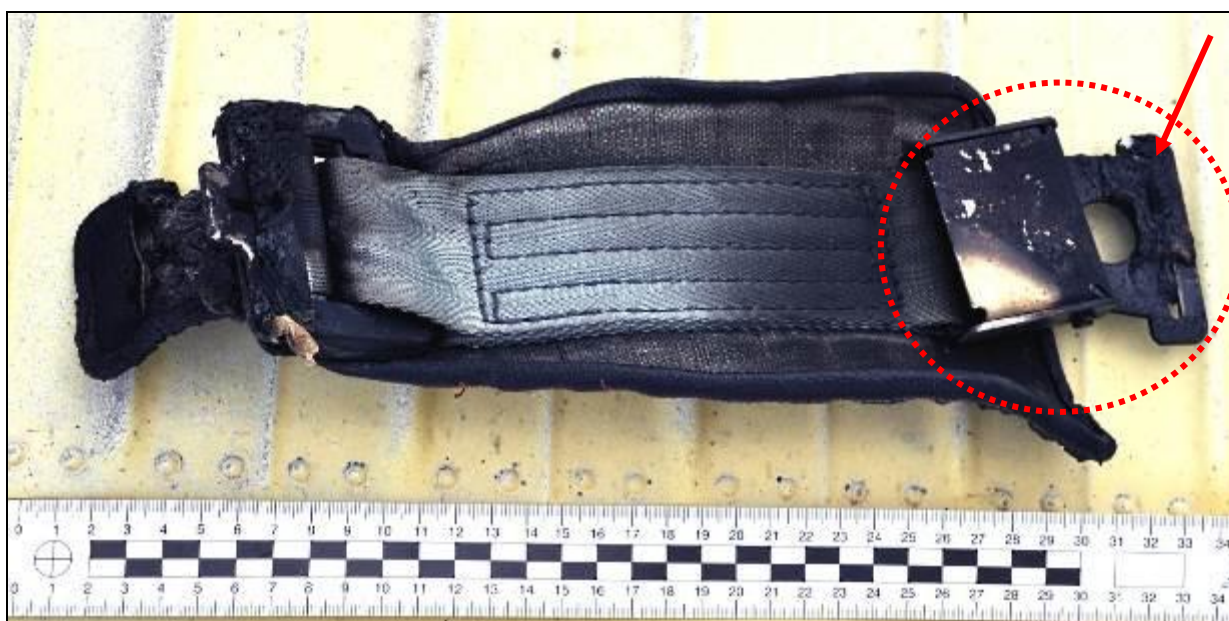
59 – Lewy pas biodrowy pilota. Klamra zniszczonego prawego pasa (strzałka czerwona) widoczna w zamku, co świadczy o tym, że pas był zapięty [foto: Żandarmeria Wojskowa].

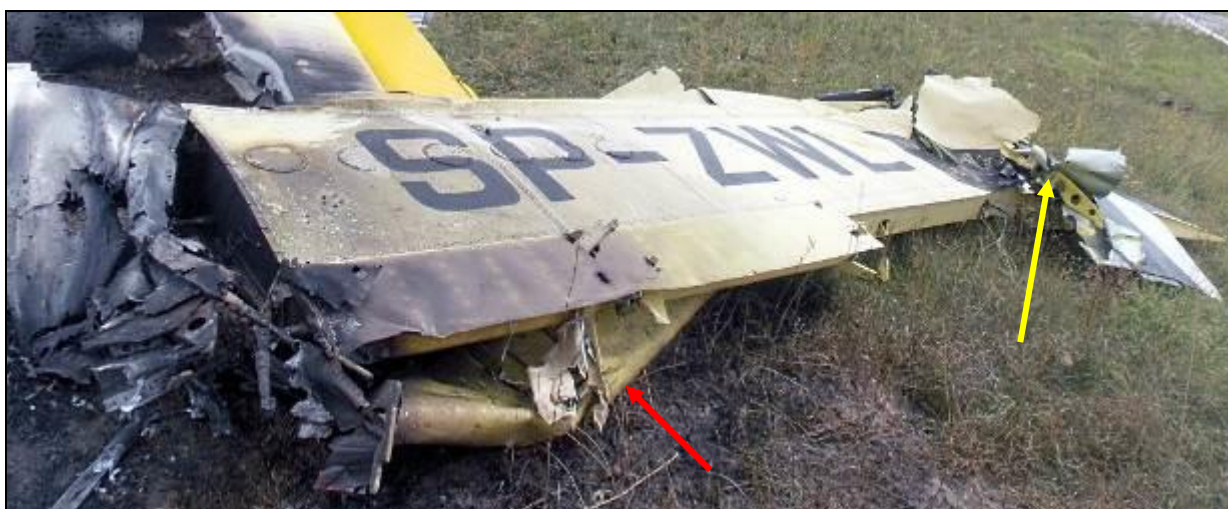
63 – Prawe skrzydło od strony zniszczonej prawej części centroplata. Strzałką czerwoną wskazana zniszczona i podwinięta pod spód skrzydła prawa kłapa skrzydłowa, strzałką żółtą – fragmenty prawej lotki pozostałe przy skrzydle.

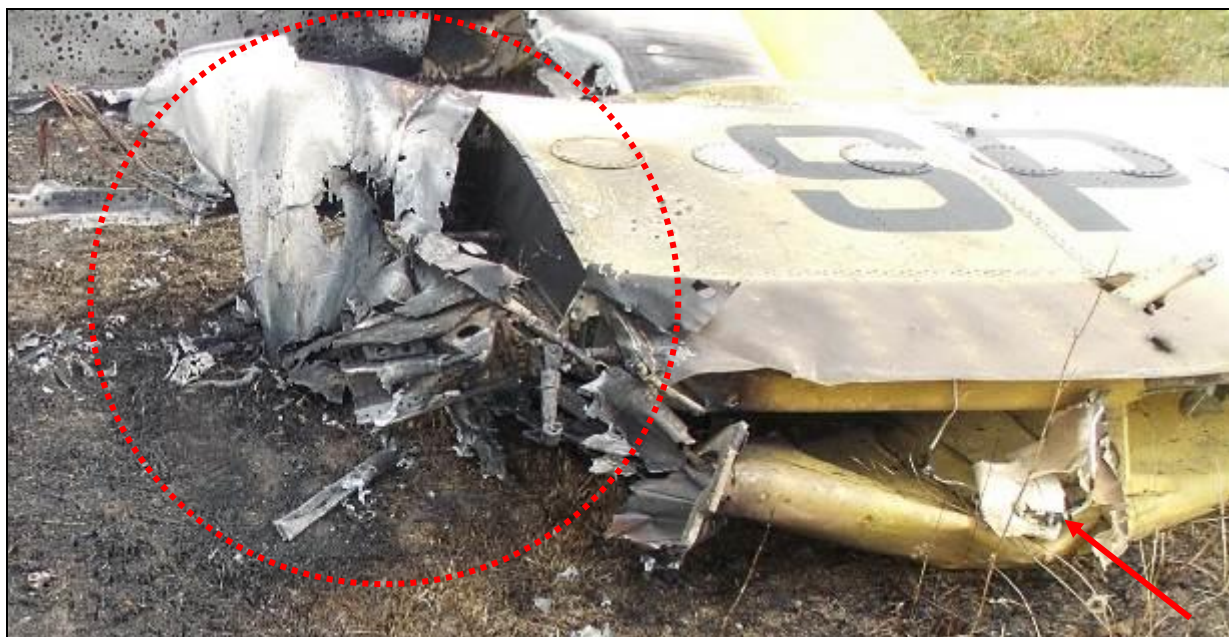
64 – Zniszczona prawa część centroplata. Strzałką czerwoną wskazana zniszczona i podwinięta pod spód skrzydła prawa kłapa skrzydłowa.

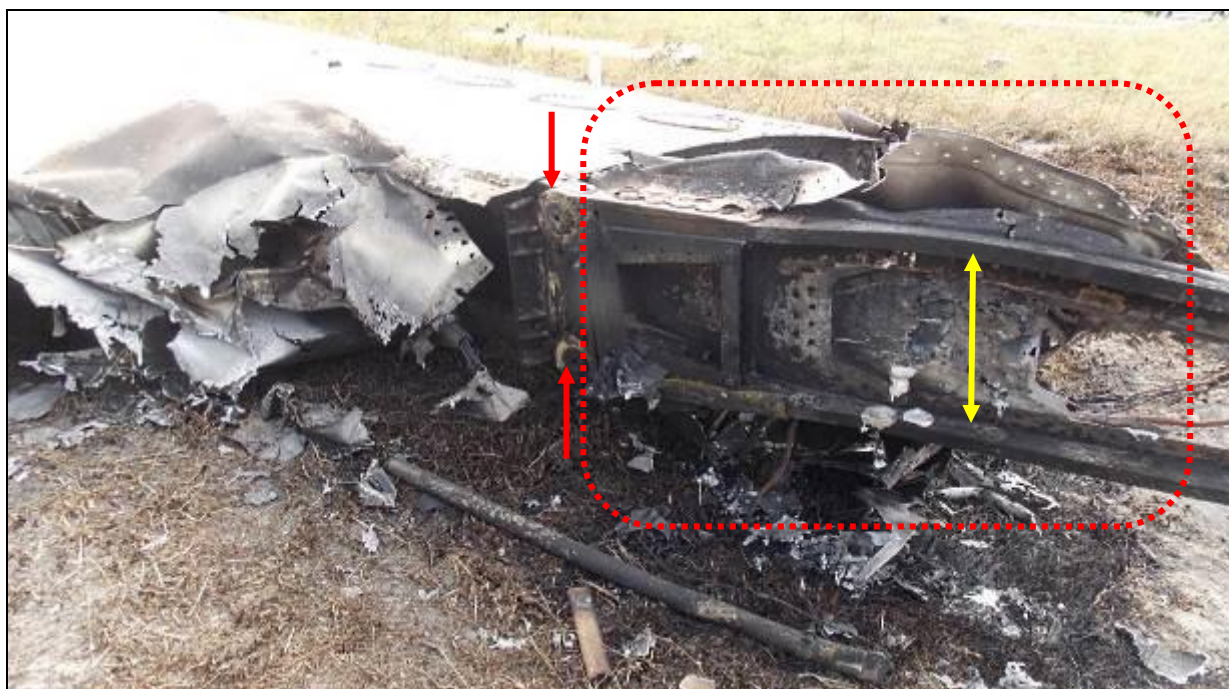
65 – Strefa łączenia prawego skrzydła zewnętrznego z centroplatem. Zaznaczona strefa kompletnego zniszczenia prawej części centroplata, okucia łączące przedni dźwigar centroplata z przednim dźwigarem prawego skrzydła zewnętrznego (strzałki czerwone) oraz pasy przedniego dźwigara centroplata (strzałki żółte).

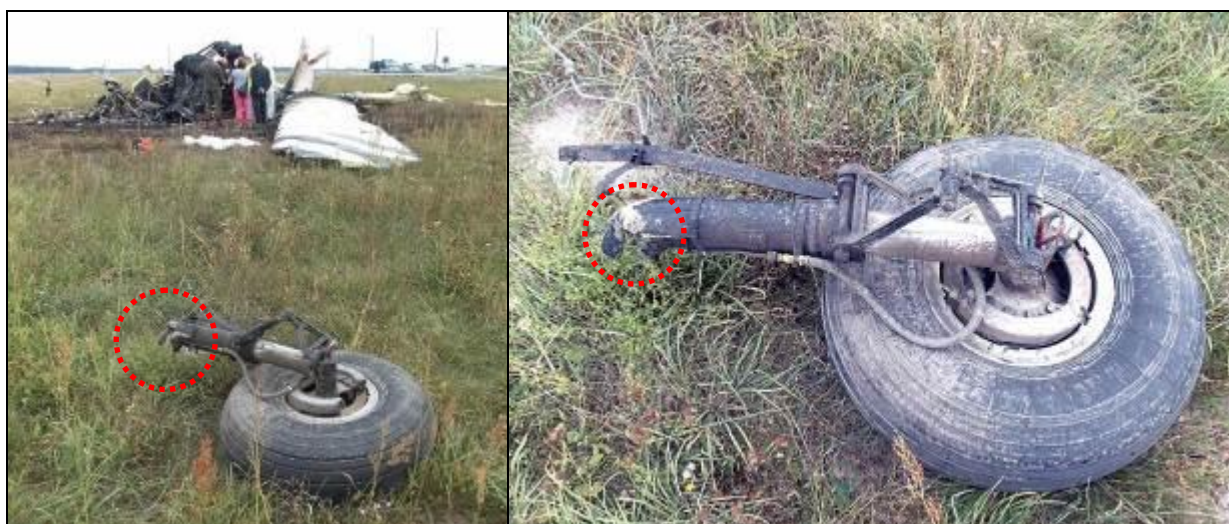
74, 75 – Koło lewego podwozia głównego z dużym fragmentem goleni. Kierunek łamania goleni – ku końcówce lewego skrzydła.

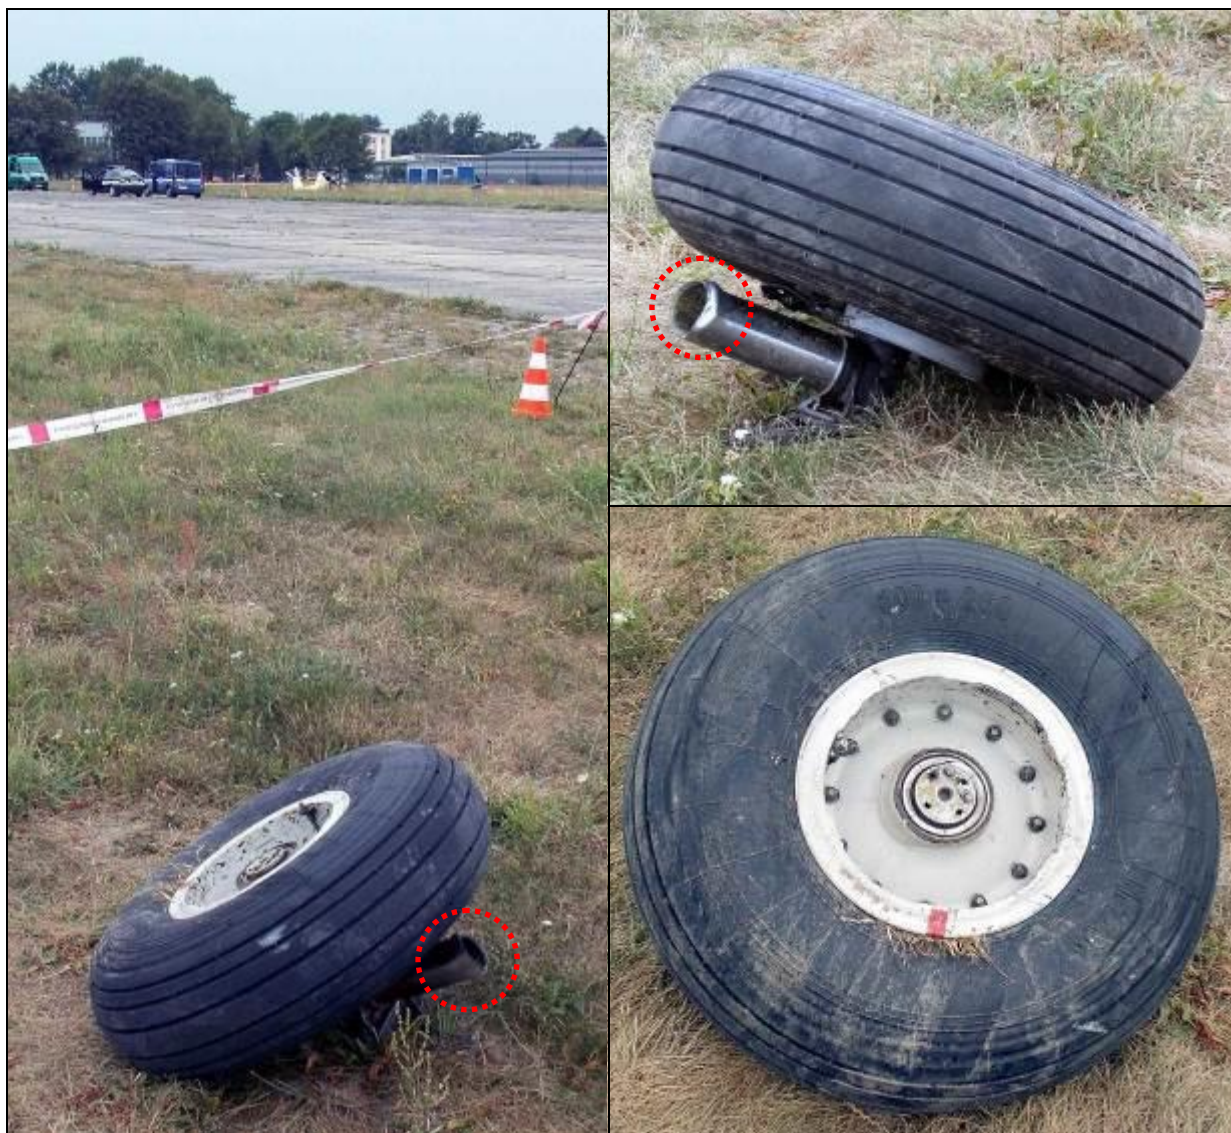
76, 77, 78 – Koło prawego podwozia głównego z fragmentem tulei amortyzatora. Kierunek łamania tulei – w stronę przeciwną do kierunku lotu. Trawa wbita między oponę a obręcz świadczy o przesuwaniu się koła na boku z dużą energią.

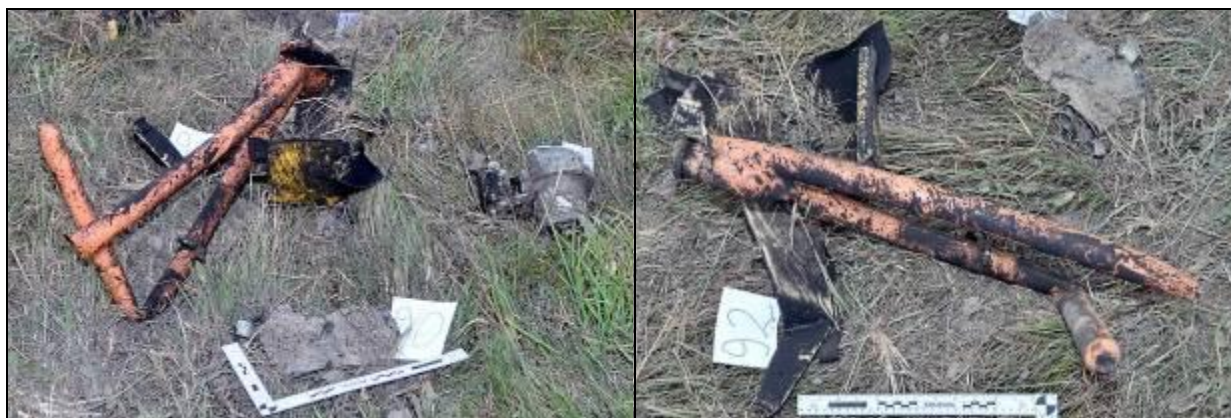
79, 80 – Fragmenty zniszczonego łoża silnika [foto: Żandarmeria Wojskowa].

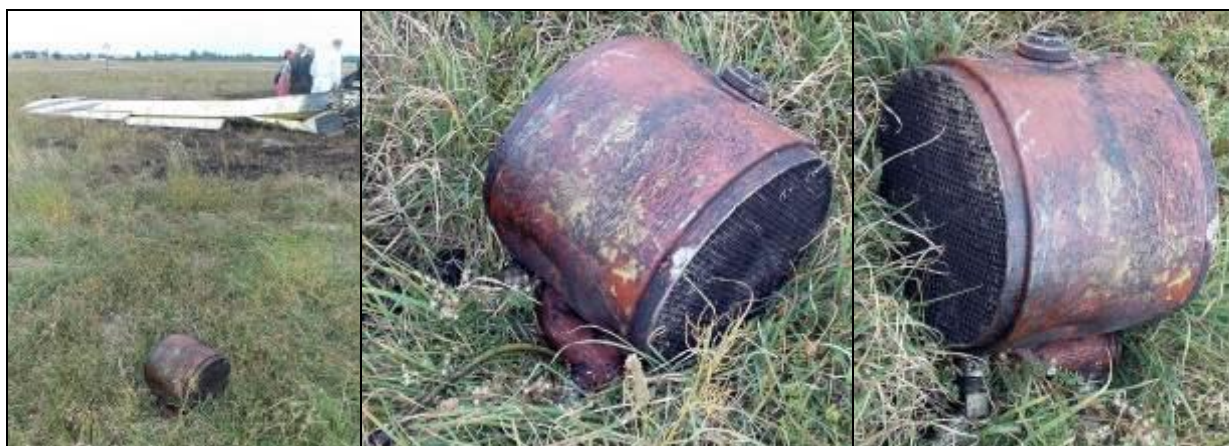
83, 84, 85 – Oderwana chłodnica oleju.
