# PAŃSTWOWA KOMISJA BADANIA WYPADKÓW LOTNICZYCH

## RAPORT KOŃCOWY

**zdarzenie nr: 1700/15**

**samolot PZL M-18B Dromader, SP-ZWL**

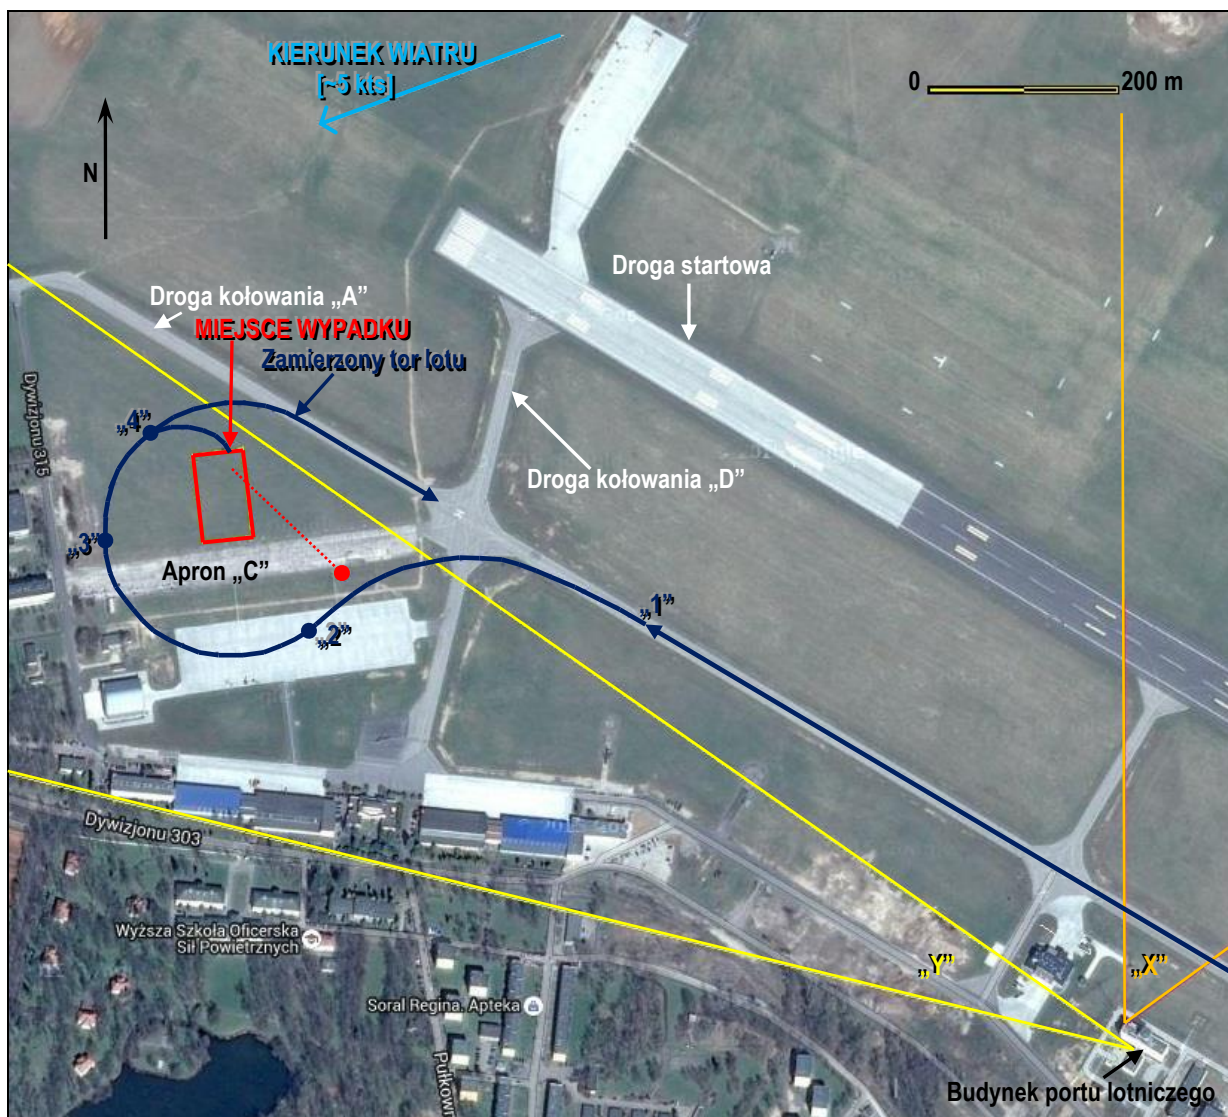
[1] Zachodni kraniec lotniska Dęblin [EPDE] z zaznaczonymi elementami sytuacji wypadku [podkład: google].

do pkt „1” – lot na wysokości ok. 1,5-1,6 m nad drogą kołowania „A”,

„1” – rozpoczęcie wznoszenia z zakrętem w lewo,

„2” – przejście do zakrętu w prawo na wznoszeniu,

„3” – początek zniżania w prawym zakręcie z wyraźnym przechyleniem w prawo,

„4” – przeciągnięcie, początek prawego korkociągu.

Kolorem czerwonym zaznaczono prostokątną strefę pola szczątków oraz położenie koła prawego podwozia głównego, które znalazło się poza nią.

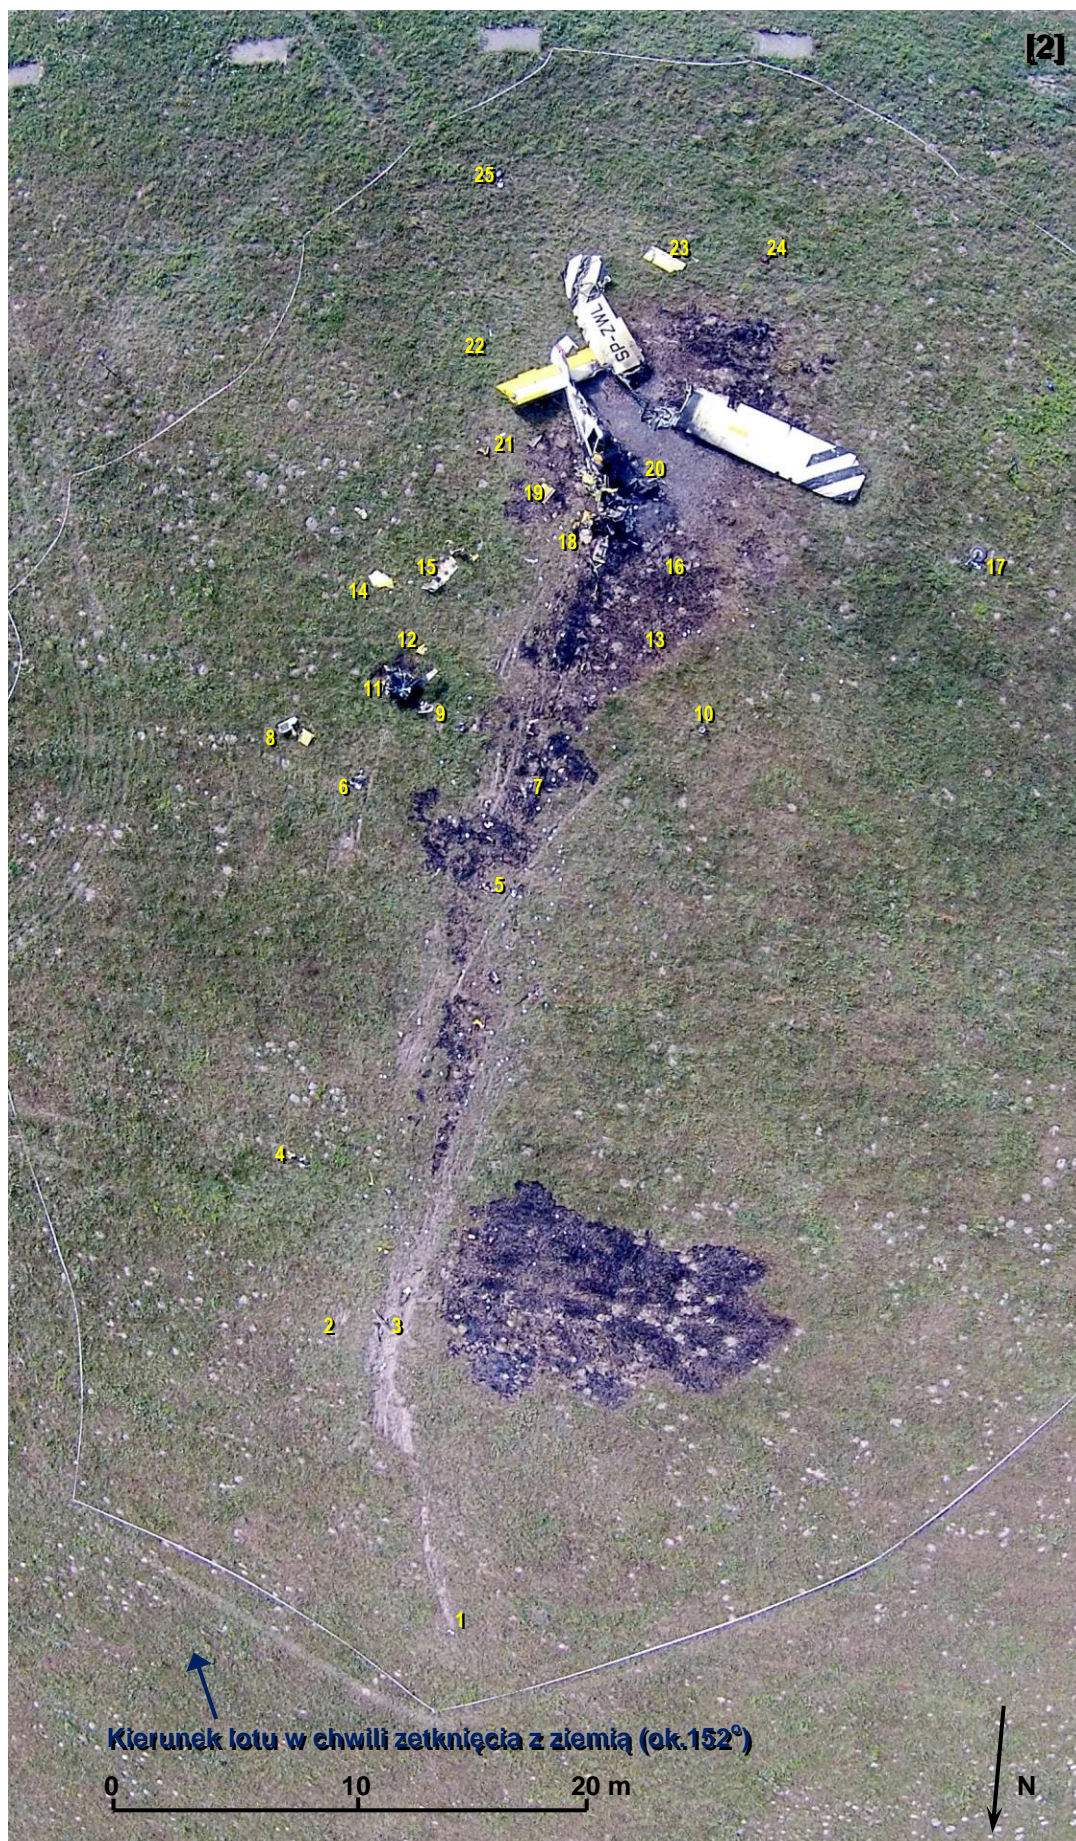
**Opis do ilustracji [2] – rozmieszczenie śladów i szczątków samolotu:**

- 1 – pierwszy ślad kontaktu końcówki prawego skrzydła z ziemią,
- 2 – ślad złamanej goleńi prawego podwozia głównego,
- 3 – dwie łopaty śmigła złamane przy piąście,

- 4 – goleńi prawego podwozia głównego, złamana do tyłu,
- 5 – pręty łoża silnika,
- 6 – osłona chłodnicy oleju,
- 7 – rozrusznik silnika,
- 8 – prawa kłapa centroplata,

- 9 – fragment osłon silnika,
- 10 – odłamana głowica cylindra silnika,
- 11 – silnik,
- 12 – fragment osłon silnika,
- 13 – fragment kolektora spalin,
- 14 – fragment osłon silnika,

- 15 – osłona łoża i agregatów silnika,
- 16 – dennica zbiornika chemikaliów,
- 17 – lewe podwozie główne, z goleńią złamaną w kierunku końcówki lewego skrzydła,

- 18 – dolne pokrycie prawej części centroplata,
- 19 – fragment górnego pokrycia zbiornika chemikaliów,
- 20 – górna pokrywa zbiornika chemikaliów,
- 21 – fragmenty pokryć przedniej części kadłuba,

- 22 – amortyzator tylnego podwozia,
- 23 – duży fragment prawej lotki,
- 24 – chłodnica oleju,
- 25 – tylne podwozie.

Szczałki samolotu zostały rozsiane wzdłuż drogi jego przemieszczania po ziemi, jak pokazano na ilustracji [2] powyżej (*zdjęcie śladów wypadku i szczątków wykonane przez Żandarmerię Wojskową*), jedynie koło prawego podwozia głównego wytoczyło się poza pokazany rejon (co zaznaczono na ilustracji [1]):

centropłata i uszkodzenia prawej zewnętrznej części skrzydła. Kontakt rozlewanego paliwa z gorącymi elementami silnika oraz możliwe iskrzenie wskutek zwarć w niszczonej instalacji elektrycznej doprowadziły do powstania pożaru, który zniszczył znaczną część kadłuba oraz prawą część centropłata. Przybyła natychmiast na miejsce wypadku lotniskowa straż pożarna użyła do gaszenia piany ciężkiej. Pomimo iż w strefie pożaru znalazła się również lewa część centropłata i lewa zewnętrzna część skrzydła, nie doszło do rozszczelnienia znajdujących się wewnątrz nich zbiorników paliwowych – podczas usuwania wraku samolotu z miejsca wypadku stwierdzono obecność ok. 40 l paliwa w tych zbiornikach. Wskutek pożaru spłonęło łącznie ok. 300 m<sup>2</sup> trawy na północ od płaszczyzny postojowej Apron „C”. Strefy występowania pożaru są dobrze widoczne na ilustracji [2].

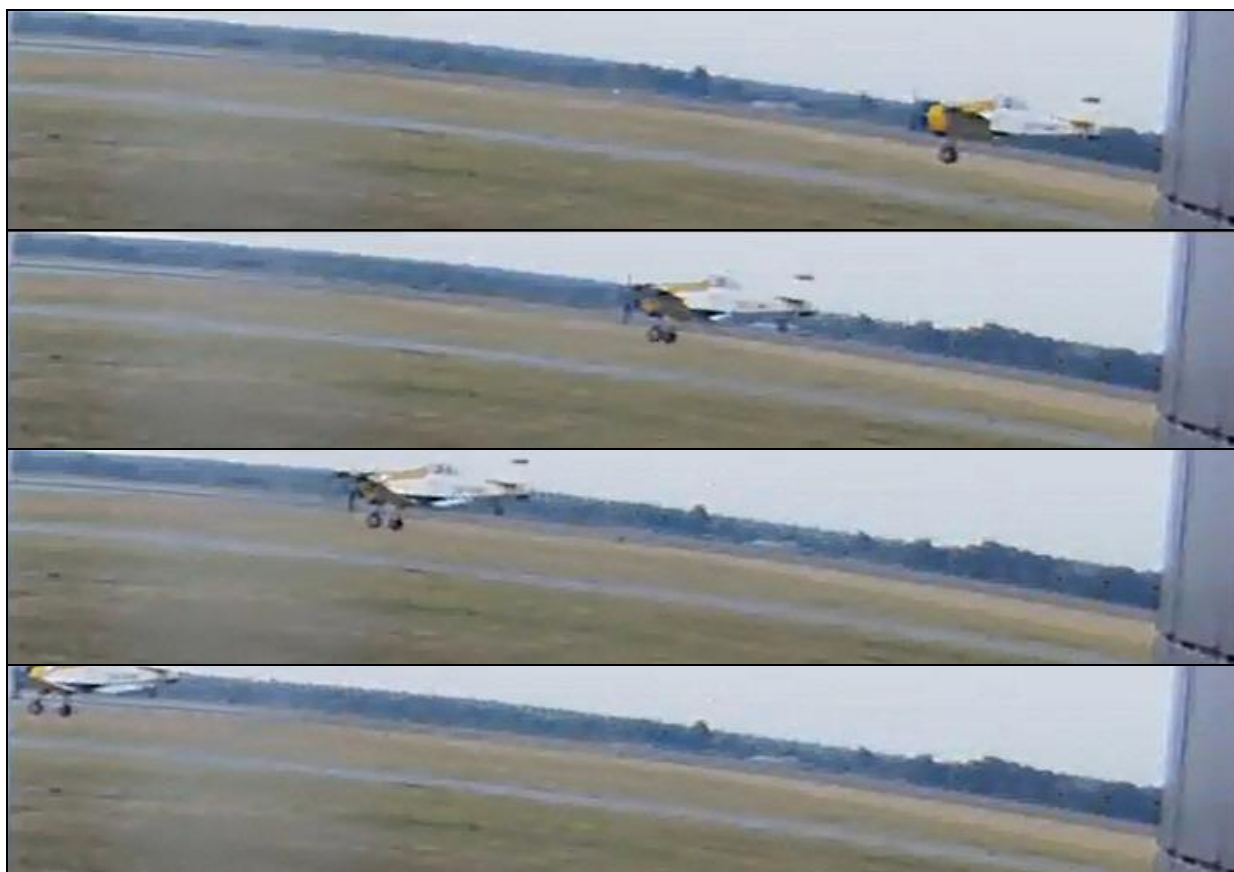
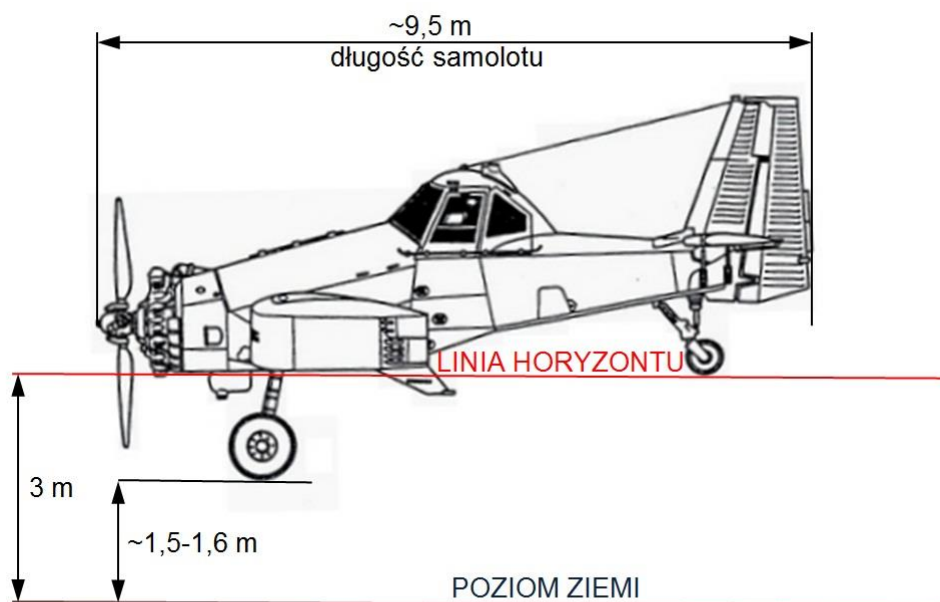
### OKREŚLENIE WYSOKOŚCI LOTU NAD POZIOMEM ZIEMI

[3] Zdjęcia poklatkowe z kamery „X” na budynku portu lotniczego, pokazujące przelot samolotu nisko nad drogą kołowania „A” oraz określenie na ich podstawie wysokości lotu (3 m – położenie osi obiektywu kamery nad poziomem ziemi). Strefa obserwacji kamery „X” zaznaczona kolorem pomarańczowym na ilustracji [2].

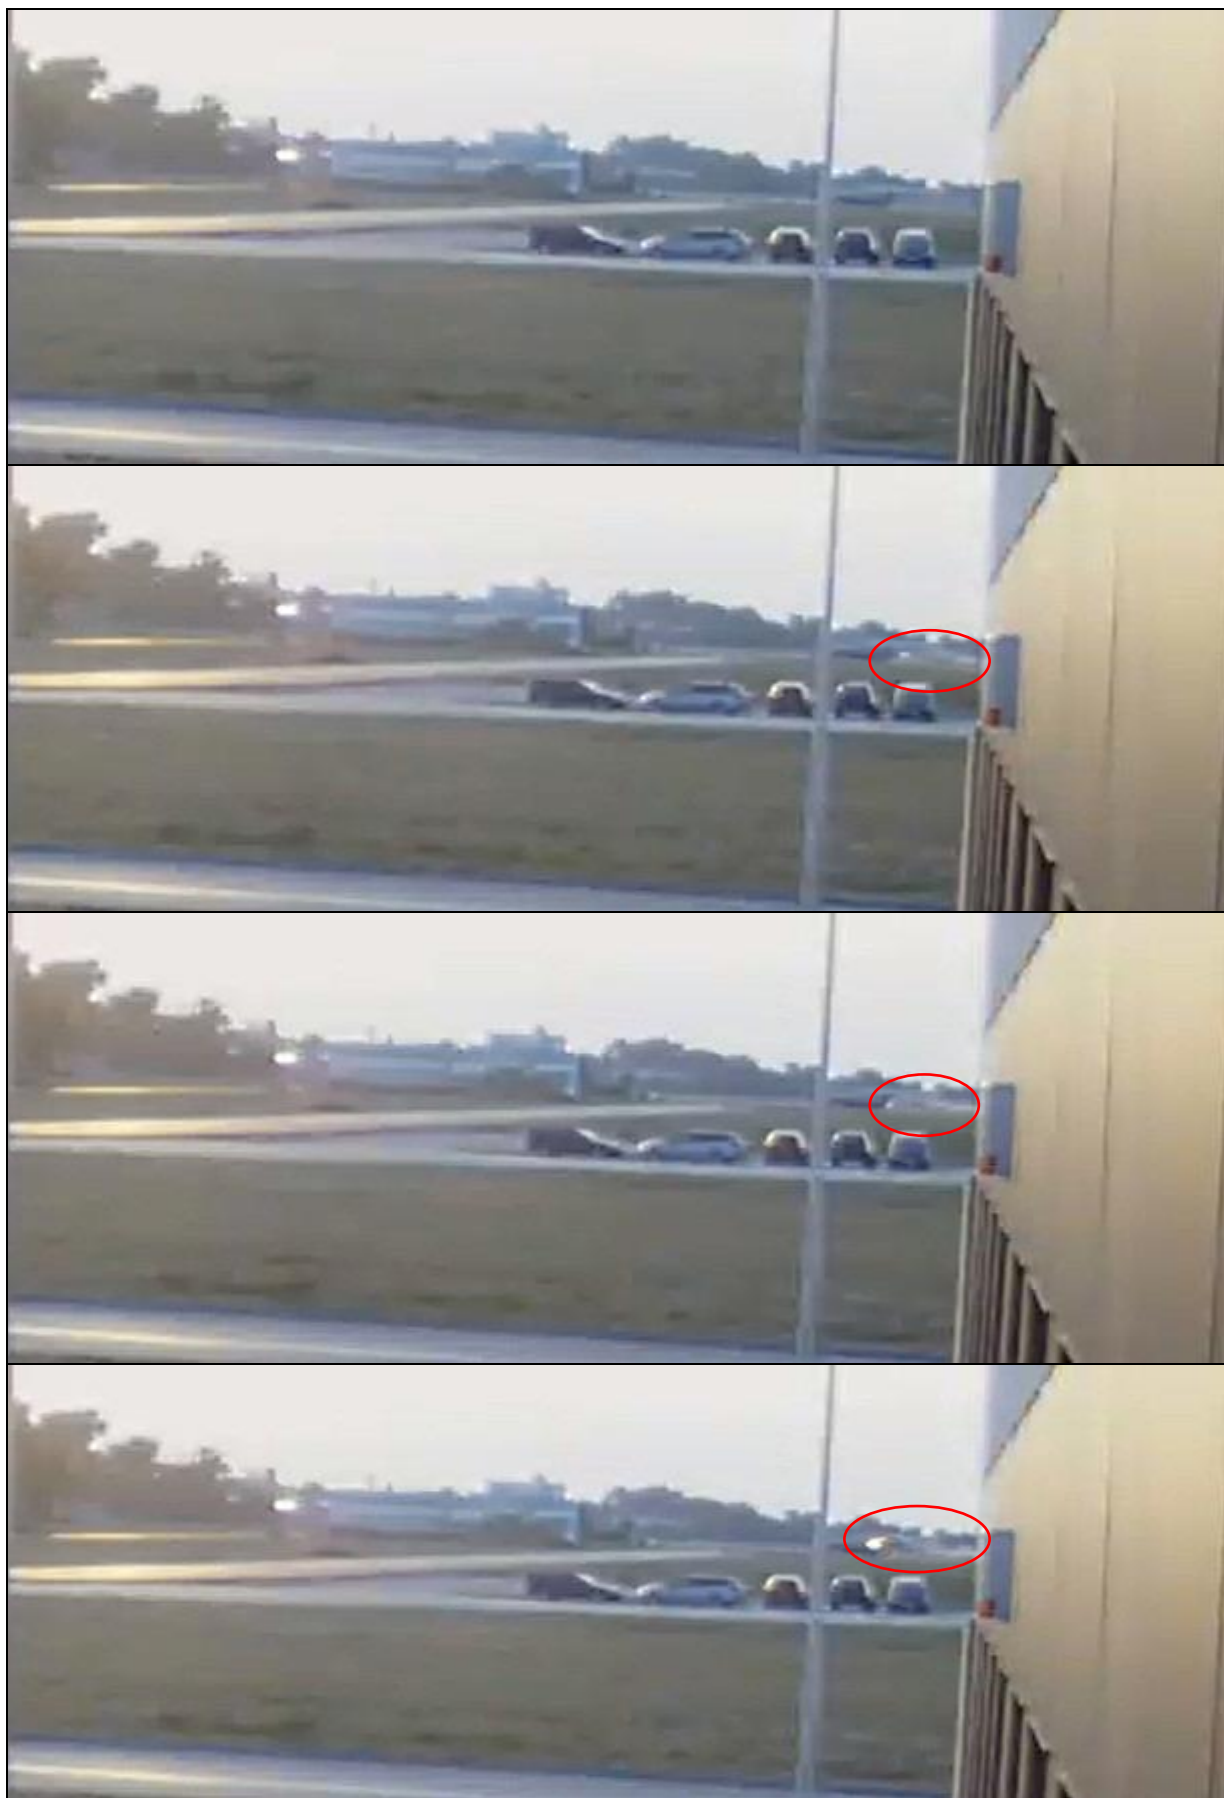
[4] Seria zdjęć poklatkowych 1-4 z kamery „Y” na budynku portu lotniczego (z 10-ciu pokazujących zderzenie z ziemią oraz rozwój pożaru, obejmujących pierwszych 10 sekund od chwili zderzenia).

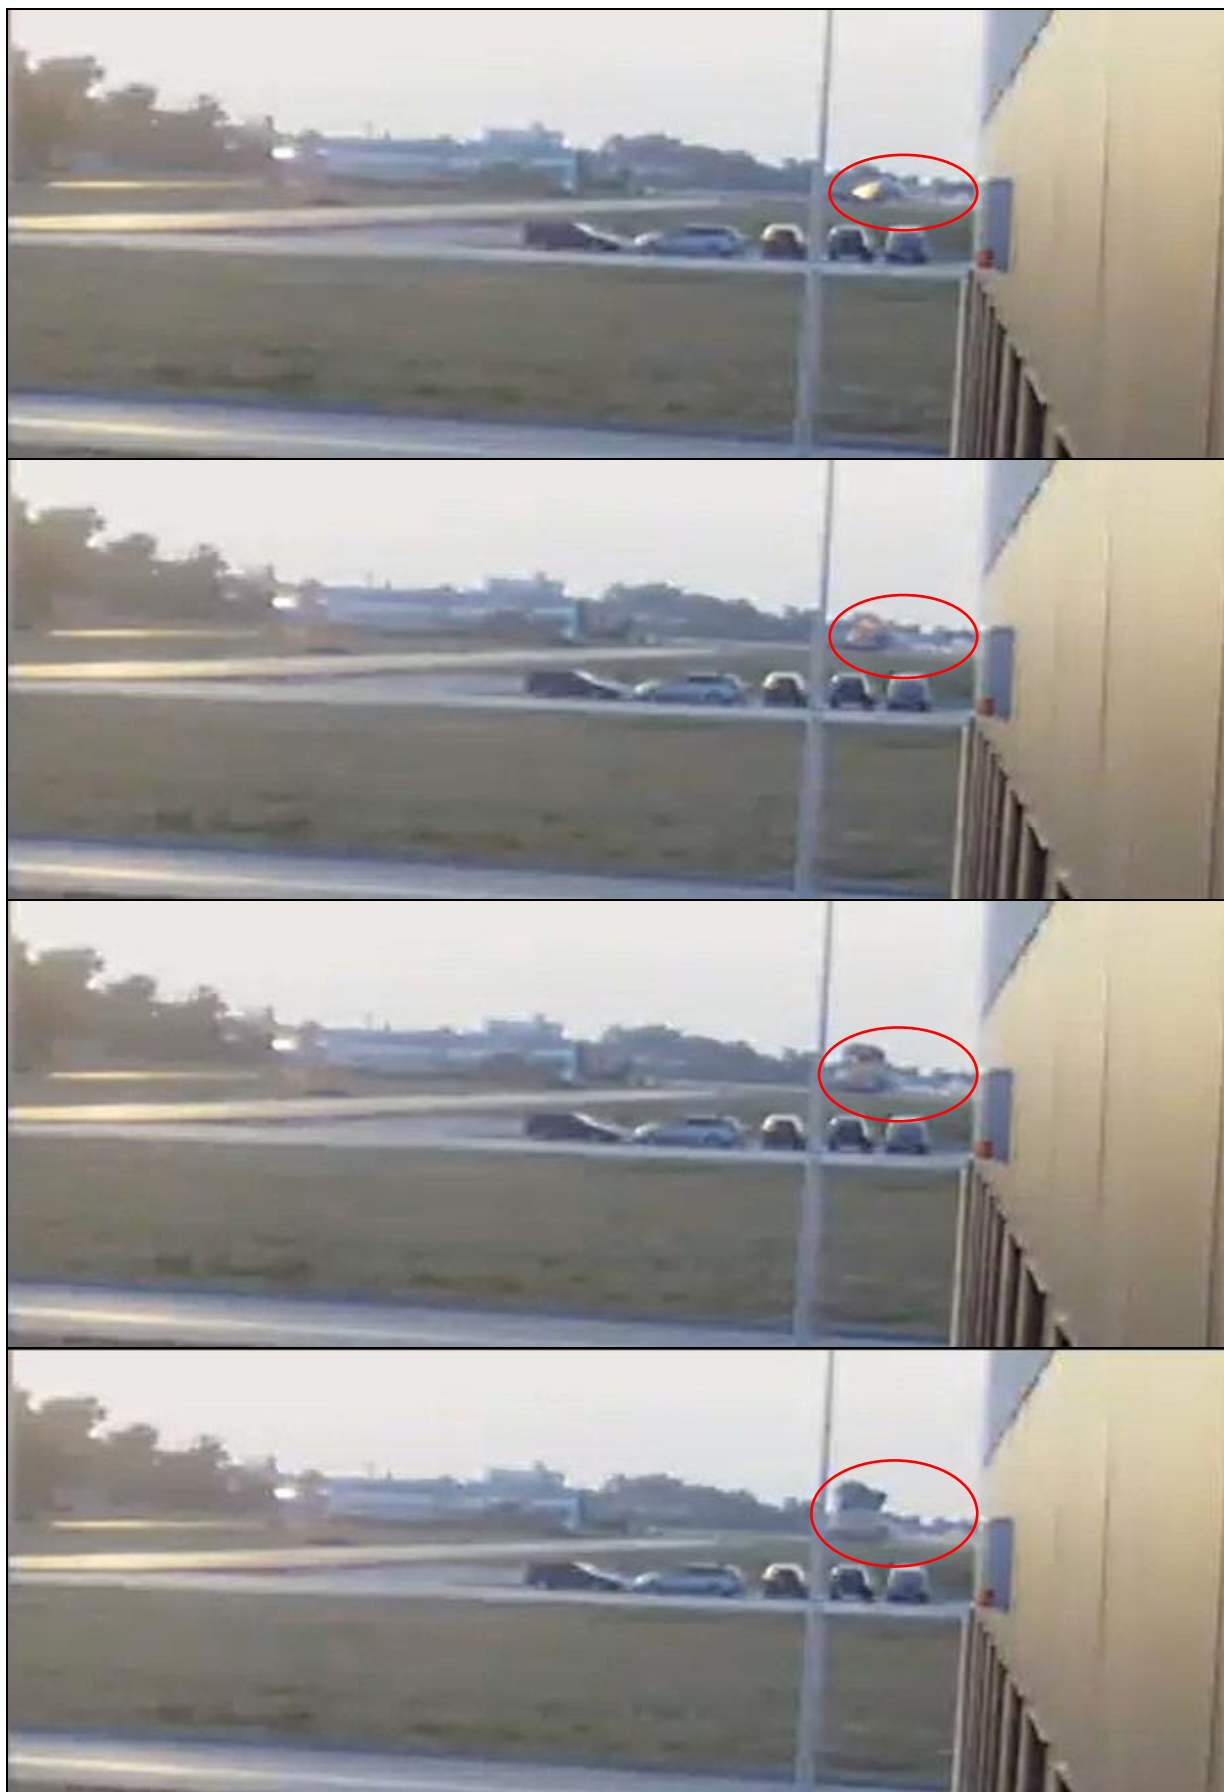
[5] Seria zdjęć poklatkowych 5-8 z kamery „Y” na budynku portu lotniczego (z 10-ciu pokazujących zderzenie z ziemią oraz rozwój pożaru, obejmujących pierwszych 10 sekund od chwili zderzenia).

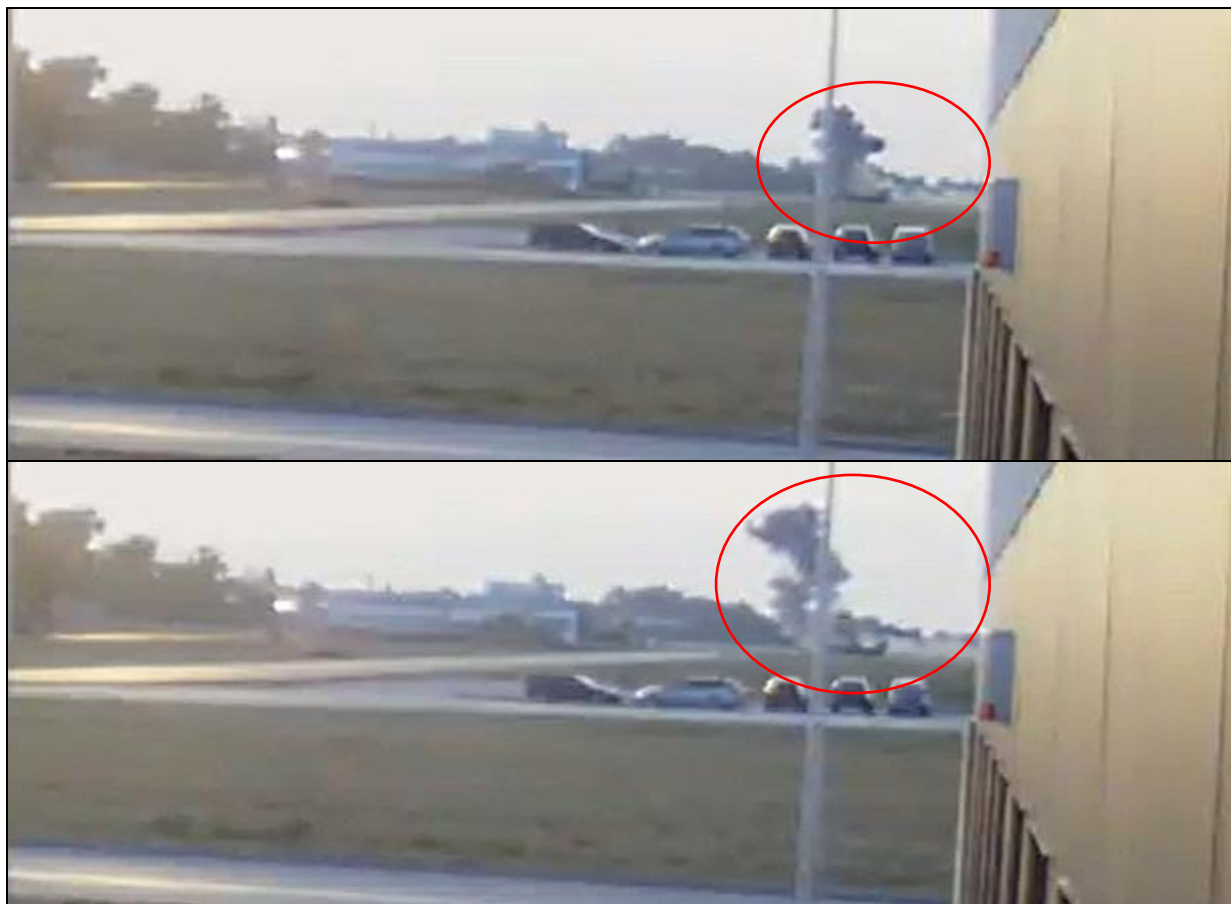
[6] Seria zdjęć poklatkowych 9-10 z kamery „Y” na budynku portu lotniczego (z 10-ciu pokazujących zderzenie z ziemią oraz rozwój pożaru, obejmujących pierwszych 10 sekund od chwili zderzenia). Strefa obserwacji kamery „Y” zaznaczona kolorem żółtym na ilustracji [2].

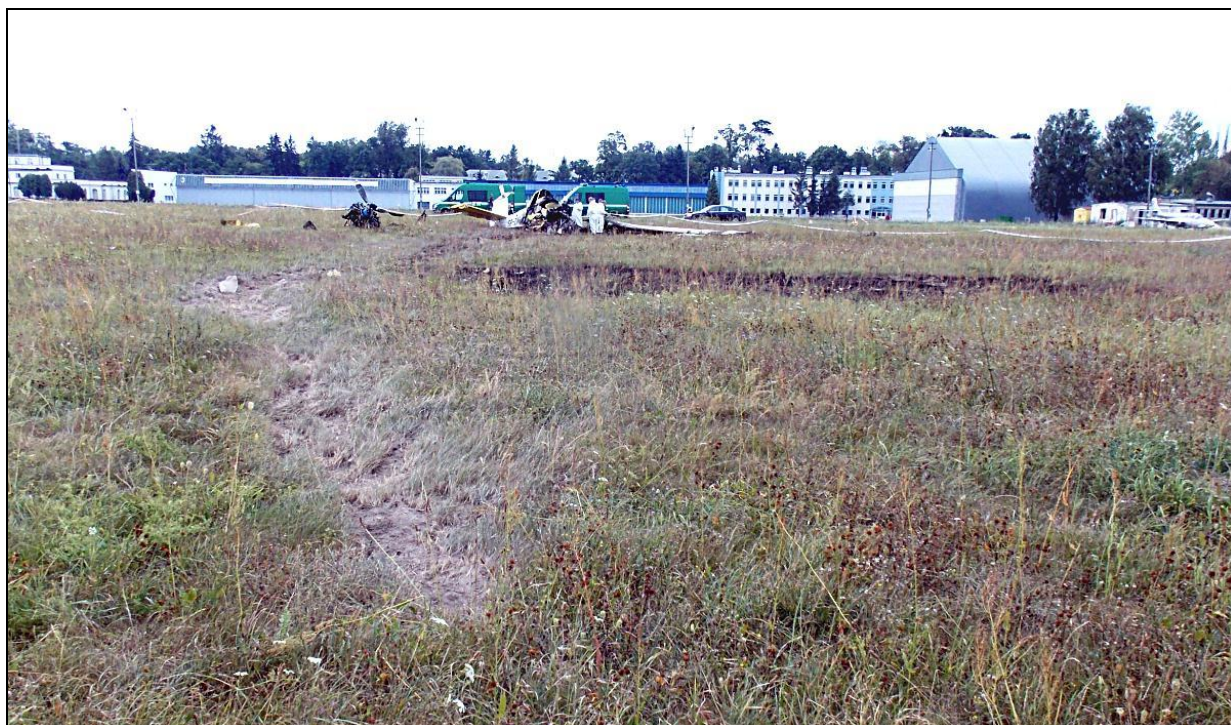
[7] Ogólny widok miejsca wypadku. Na pierwszym planie początek śladu końcówki prawego skrzydła, dalej widoczny obszar spalonej trawy.

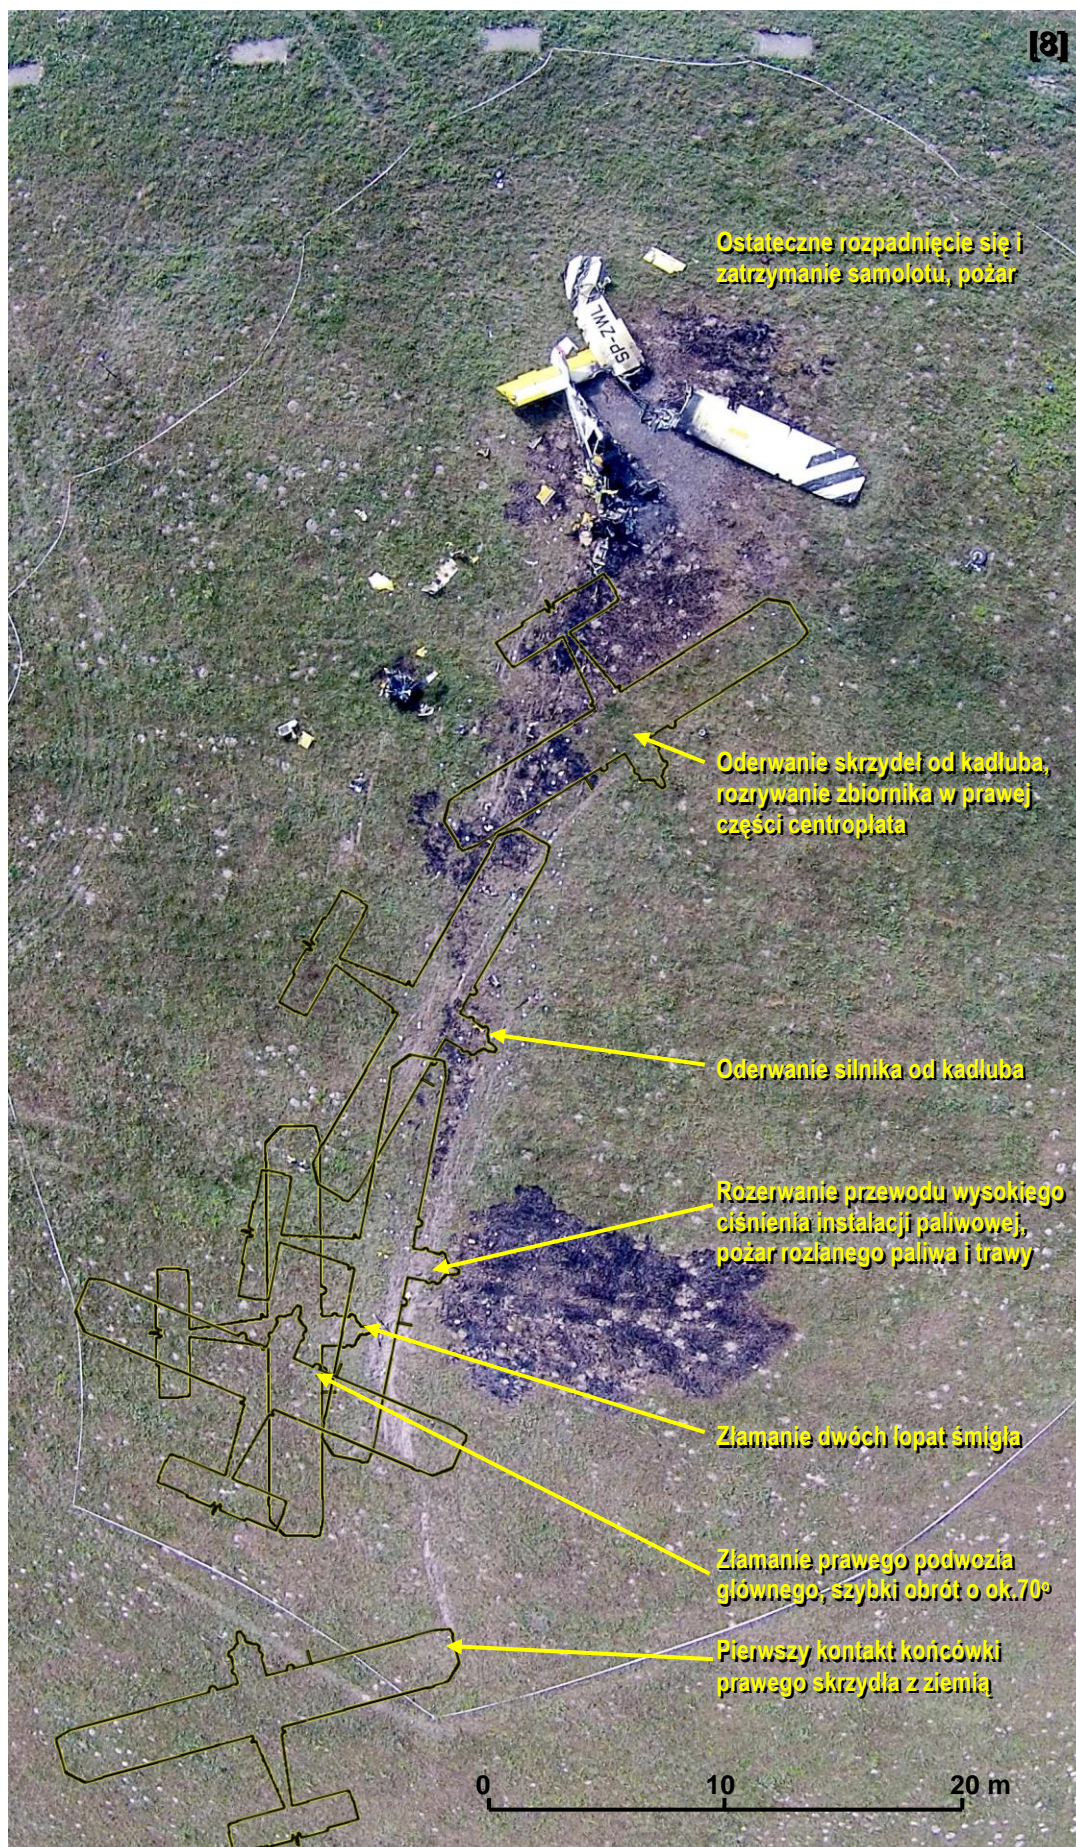
Najbardziej prawdopodobny sposób przemieszczania się i niszczenia samolotu po zderzeniu z ziemią, odtworzony na podstawie śladów wypadku, pokazano poniżej na ilustracji [8].
