## PAŃSTWOWA KOMISJA BADANIA WYPADKÓW LOTNICZYCH

### Informacja o zdarzeniu [raport]

Numer ewidencyjny zdarzenia:	<b>1888/15</b>			
Rodzaj zdarzenia:	<b>INCYDENT</b>			
Data zdarzenia:	<b>22 lipca 2015 r.</b>			
Miejsce zdarzenia:	<b>Lotnisko Radom-Piastów [EPRP]</b>			
Rodzaj, typ statku powietrznego:	<b>Szybowiec SZD-9bis 1E Bocian</b>			
Użytkownik / Operator SP:	<b>Aeroklub PLL "LOT"</b>			
Dowódca SP:	<b>Uczeń-pilot</b>			
Liczba ofiar / rodzaj obrażeń:	<i>Śmiertelne</i>	<i>Poważne</i>	<i>Lekkie</i>	<i>Bez obrażeń</i>
	-	-	-	-
Nadzorujący badanie:	<b>Tomasz Makowski</b>			
Podmiot badający:	<b>Użytkownik</b>			
Skład zespołu badawczego:	<b>Nie powoływano</b>			
Forma dokumentu zawierającego wyniki:	<b>Informacja o zdarzeniu + Raport końcowy Użytkownika</b>			
Zalecenia:	<b>NIE</b>			
Adresat zaleceń:	<b>NIE DOTYCZY</b>			
Data zakończenia badania:	<b>29.02.2016</b>

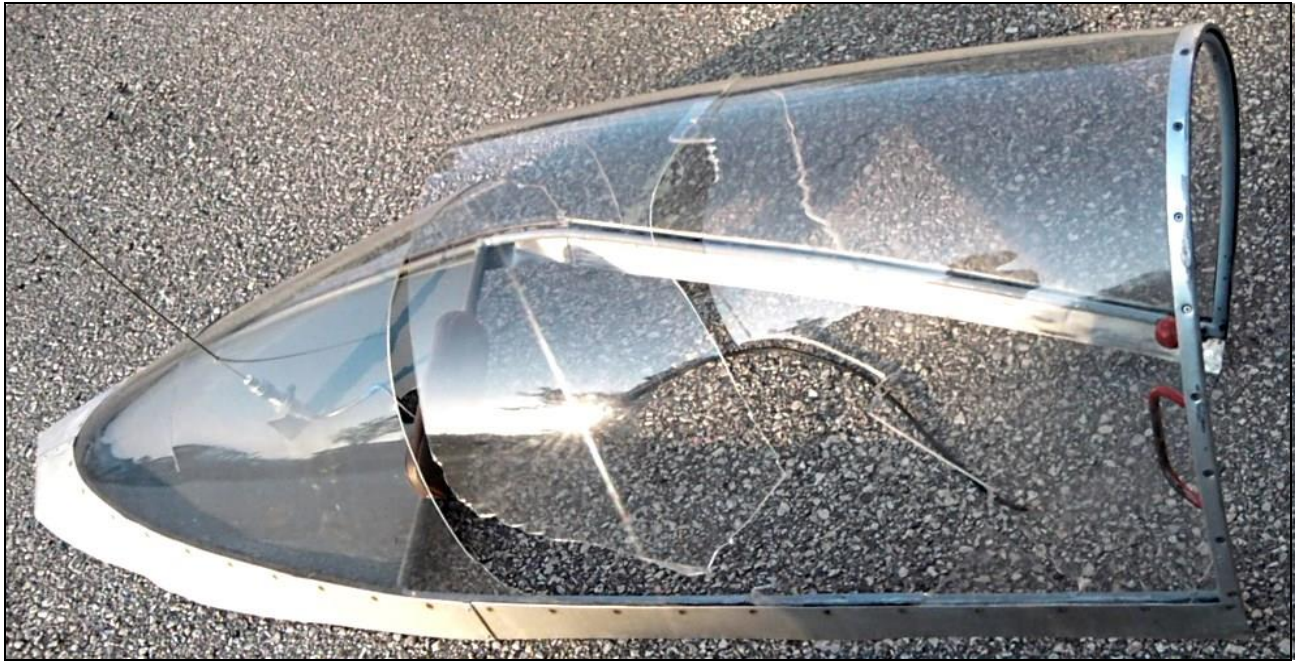
W dniu 22 lipca 2015 r. o godz. 19:09 podczas wykonywania przez ucznia-pilota samodzielnego lotu szkolnego za wyciągarką do licencji SPL (ćw. SPL/IV-2 – nauka esowania), po wyczepieniu liny na wysokości ok. 300 m nastąpiło odpadnięcie tylnej osłony kabiny, która spadła na pole wzlotów i uległa zniszczeniu nie powodując żadnych innych szkód (zdjęcie poniżej). Uczeń-pilot kontynuowała lot i wylądowała bezpiecznie nie doznając żadnych obrażeń. Powiadomienie służb ratunkowych i porządkowych uznano za zbędne.

*Zbyt pospieszne i pobieżne wykonanie przeglądu przed startem przez pilota-instruktora nadzorującego samodzielny lot ucznia-pilota*

*Pośpiech wynikający z chęci ukończenia zaplanowanych zadań przed zachodem słońca.*

*Ponowne przeszkolenie instruktorów prowadzących szkolenie oraz personelu latającego przy udziale szefa technicznego z zakresu wykonywania przeglądów przedlotowych ze szczególnym uwzględnieniem procedur zamykania i otwierania kabin szybowców oraz zwróceniem uwagi na negatywny wpływ pośpiechu przy wykonywaniu czynności lotniczych.*

*W celu niedopuszczenia do powtórzenia podobnych incydentów w przyszłości zalecono wprowadzenie do odpraw w dniu lotnym sprawdzenia znajomości dokonywania przeglądów przedlotowych przez członków personelu latającego ze szczególnym uwzględnieniem udokumentowania danego przeglądu w Pokładowym Dzienniku Technicznym.*
