**ALBUM ILUSTRACJI**  
**z wypadku samolotu PZL Koliber 150A; SP-DIM**  
**5 września 2012 r., Rybnik**

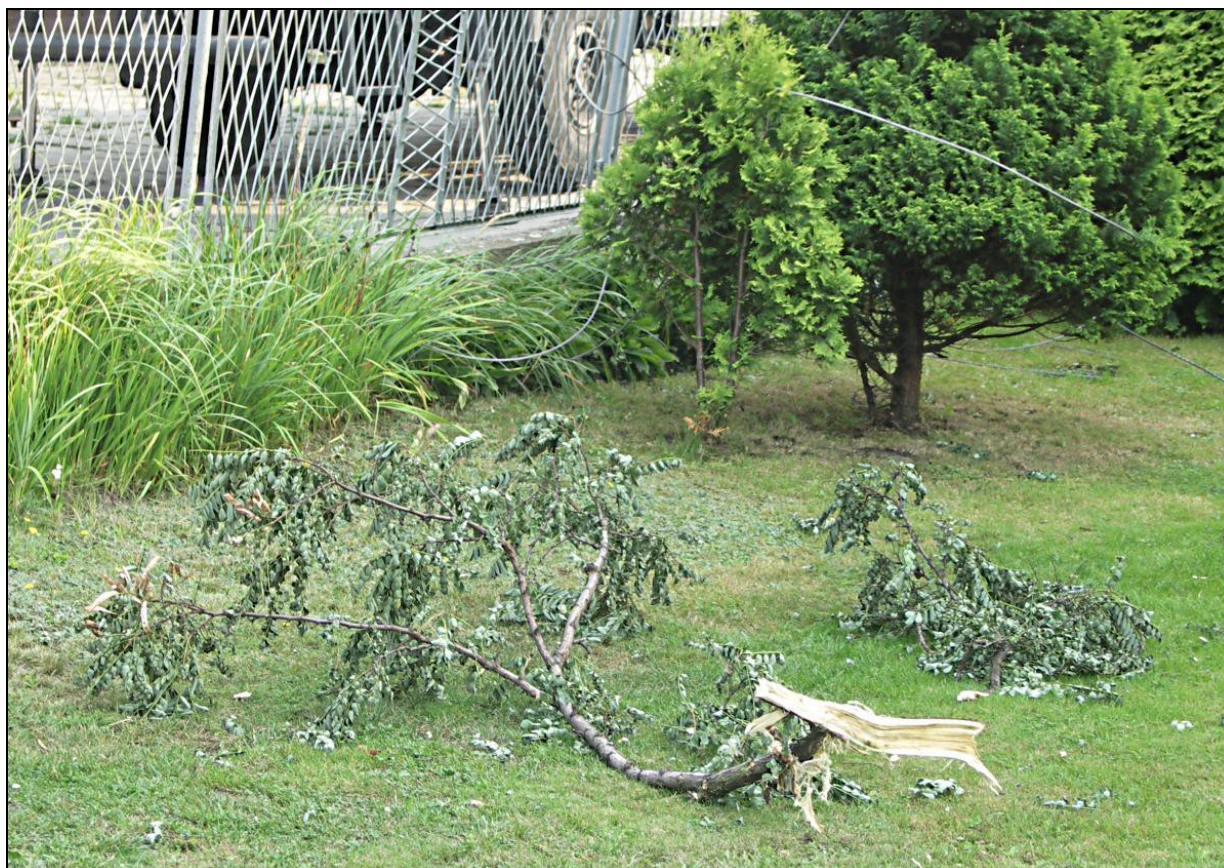
3 – Gałęzie wylamane z korony drzewa przez zniżający się samolot.

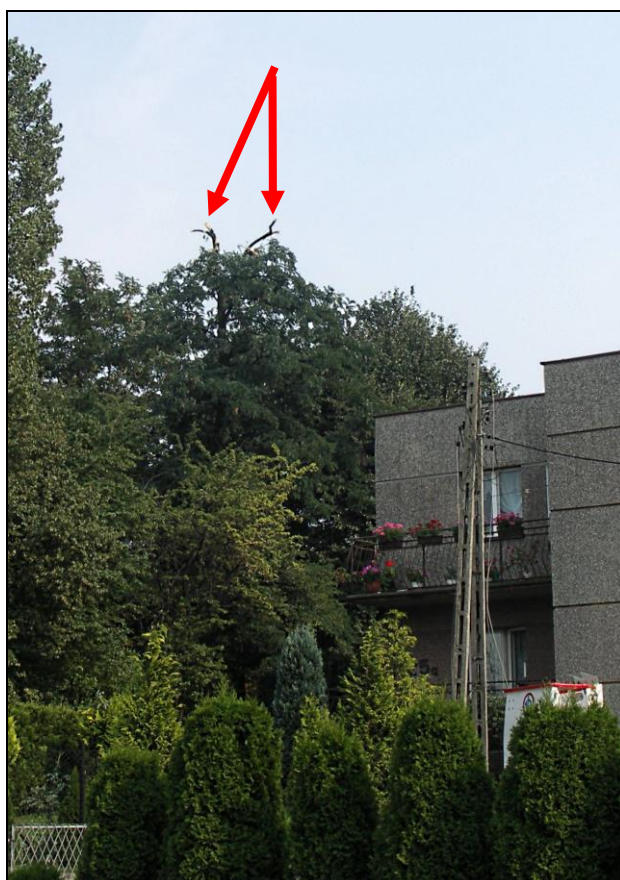
4 – Korona drzewa uszkodzona przez samolot. Widok w kierunku w przybliżeniu przeciwnym do kierunku lotu.

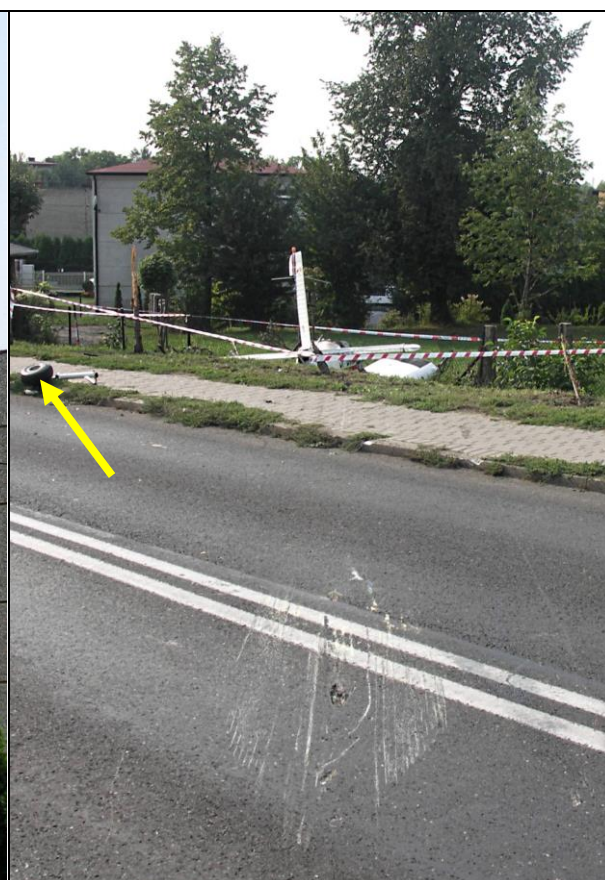
5 – Ślady zderzenia samolotu z nawierzchnią ulicy. Na dalszym planie odtamane lewe podwozie główne [strzałka]. W głębi wrak samolotu.

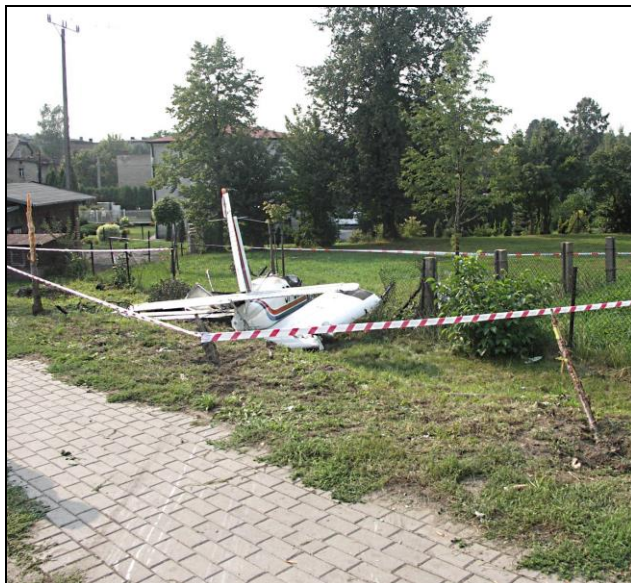
6 – Wrak samolotu po zatrzymaniu się za ulicą.

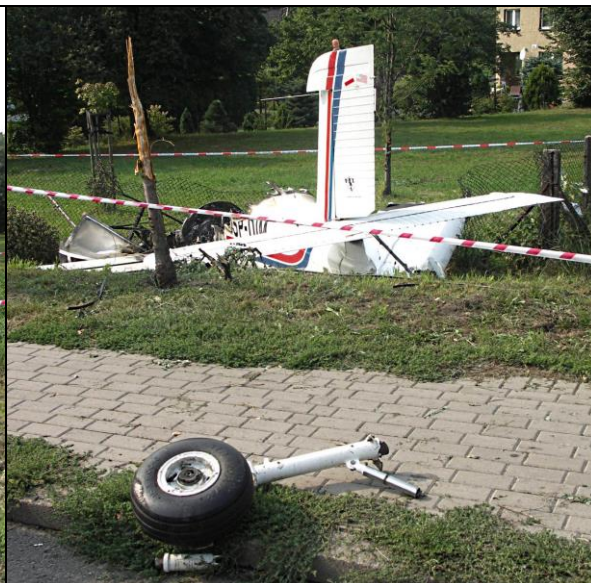
7- Wrak samolotu na miejscu wypadku. Na pierwszym planie widoczne odłamane lewe podwozie główne, dalej drzewo zniszczone przez samolot.

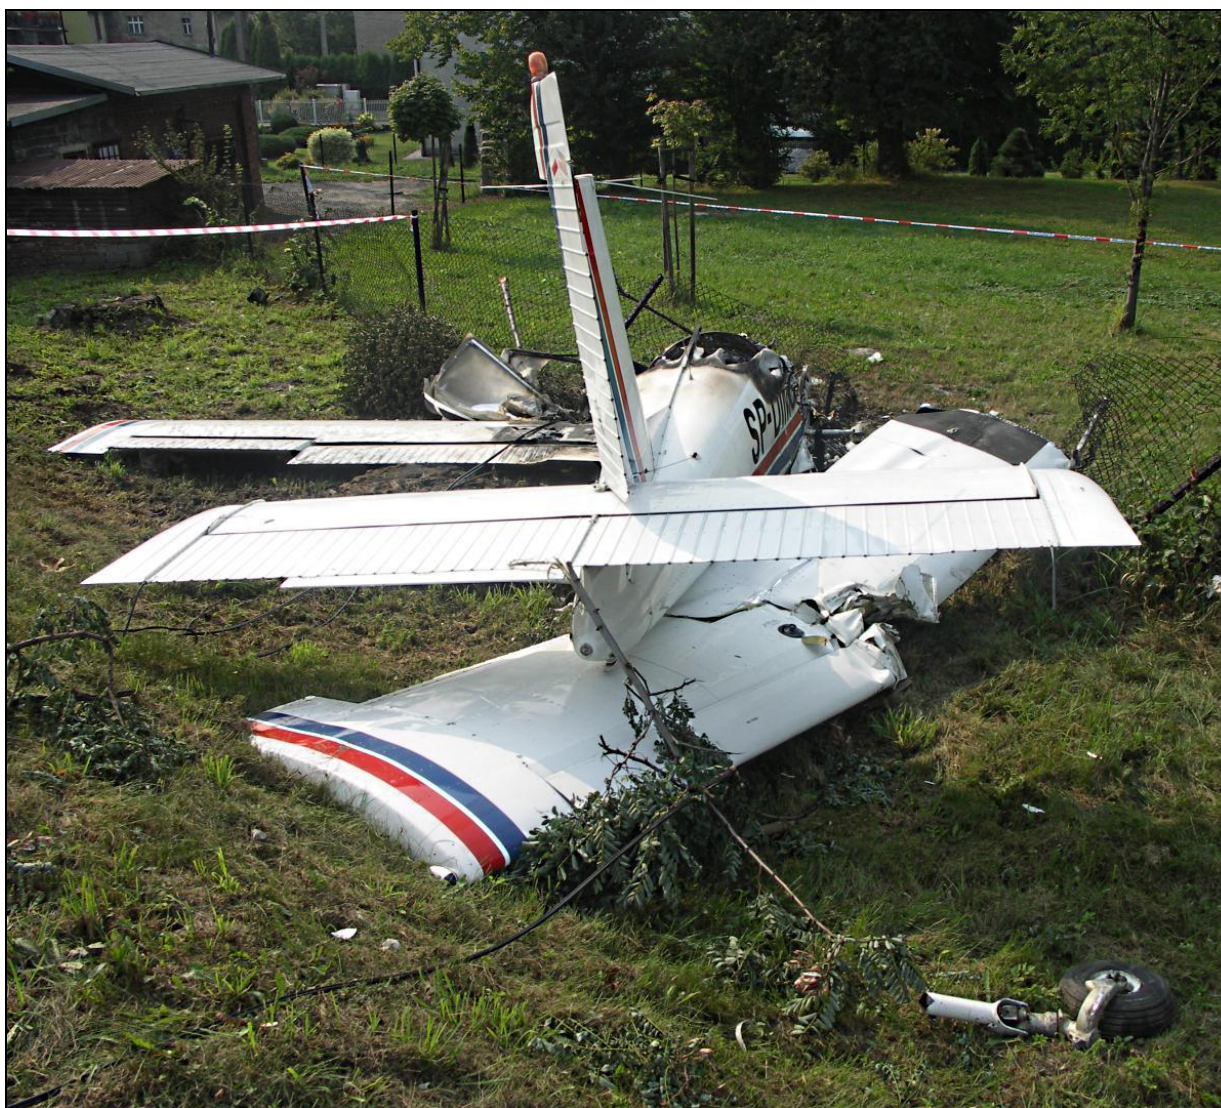
8 – Wrak samolotu, widok od tyłu. Na pierwszym planie wylamane podwozie przednie. Pod kadłubem widoczne wyrwane z okuć i złamane prawe skrzydło z wyraźnym śladem zderzenia ze słupkiem ogrodzenia.

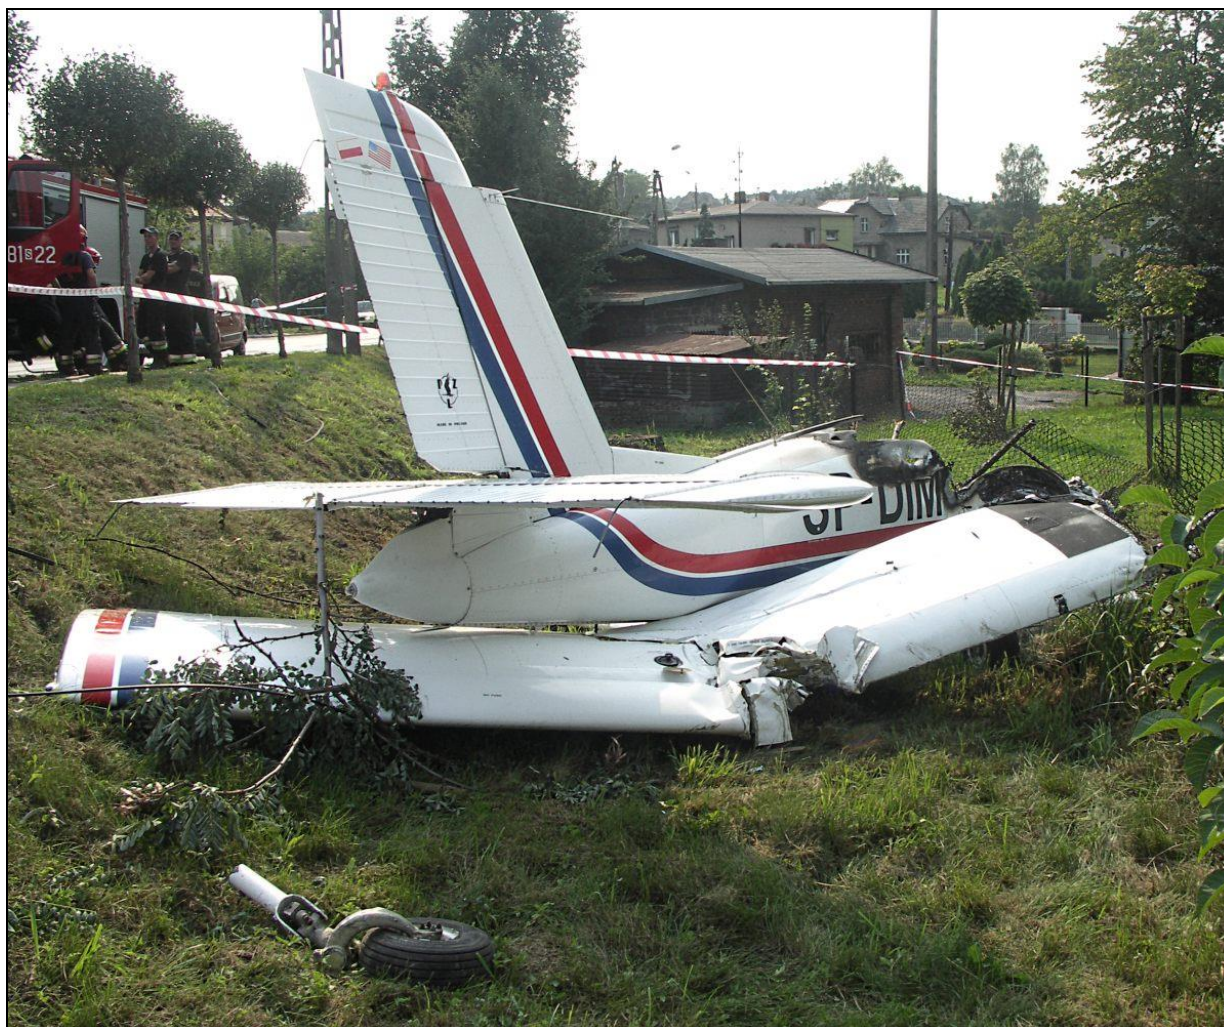
9 – Wrak samolotu, widok  $\frac{3}{4}$  od tyłu z prawej. Na pierwszym planie wylamane podwozie przednie. Pod kadłubem widoczne wyrwane z okuć i złamane prawe skrzydło z wyraźnym śladem zderzenia ze słupkiem ogrodzenia.

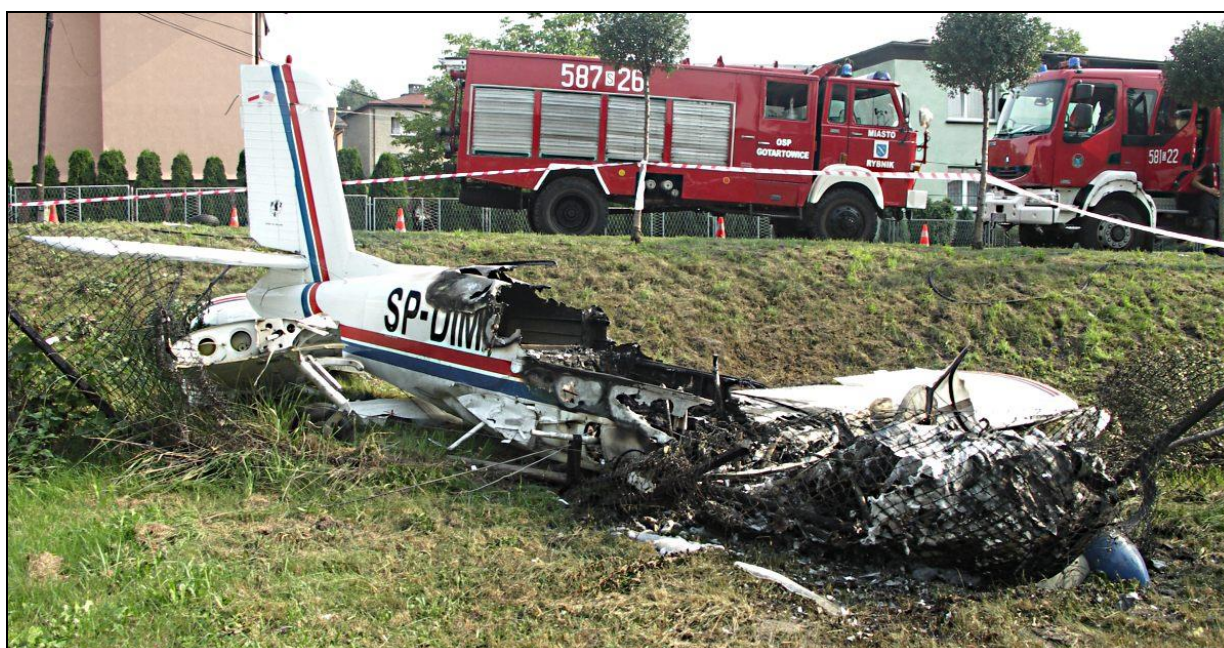
10 – Wrak samolotu, widok  $\frac{3}{4}$  od przodu z prawej. Widoczna strefa wypalenia kadłuba i zespołu napędowego.

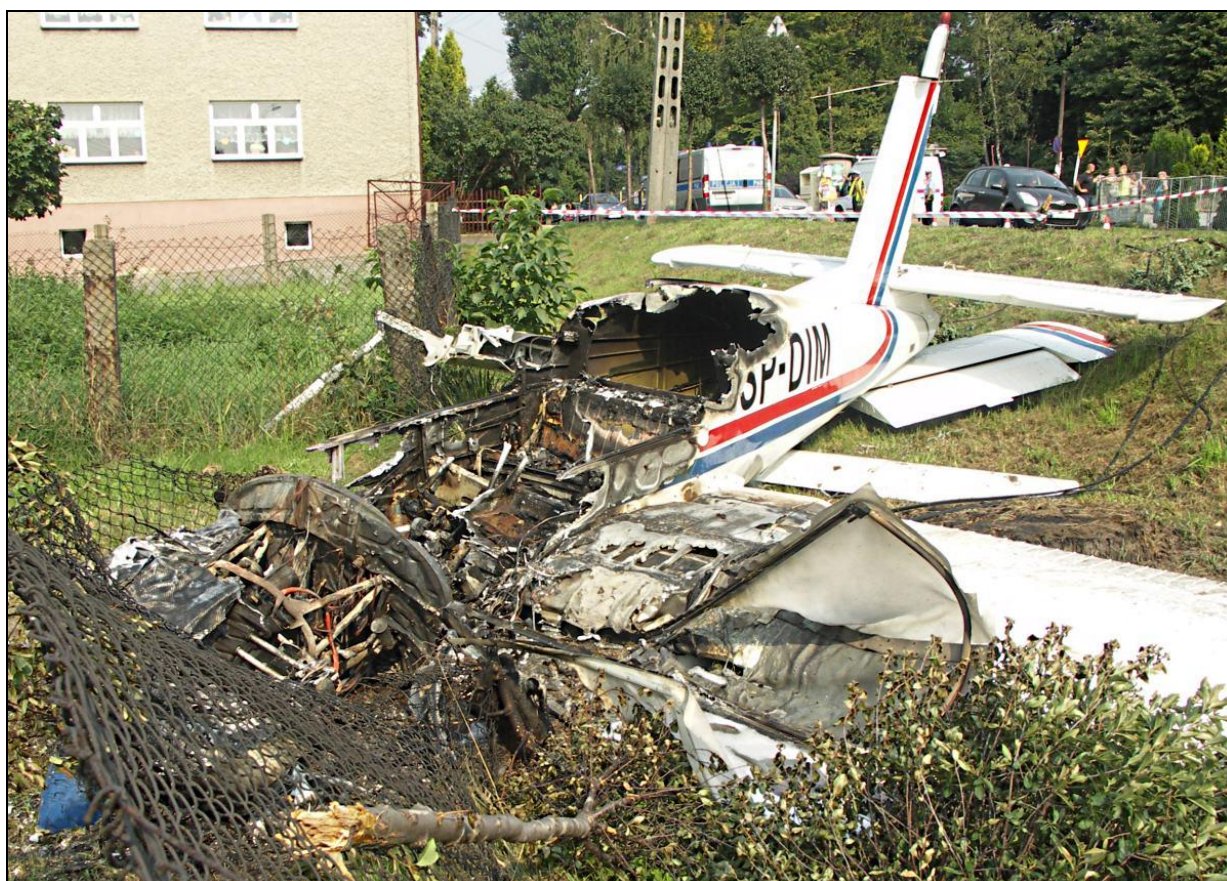
12 – Wrak samolotu, widok ¾ od przodu z lewej. Widoczna strefa wypalenia kadłuba, zespołu napędowego i lewego skrzydła.

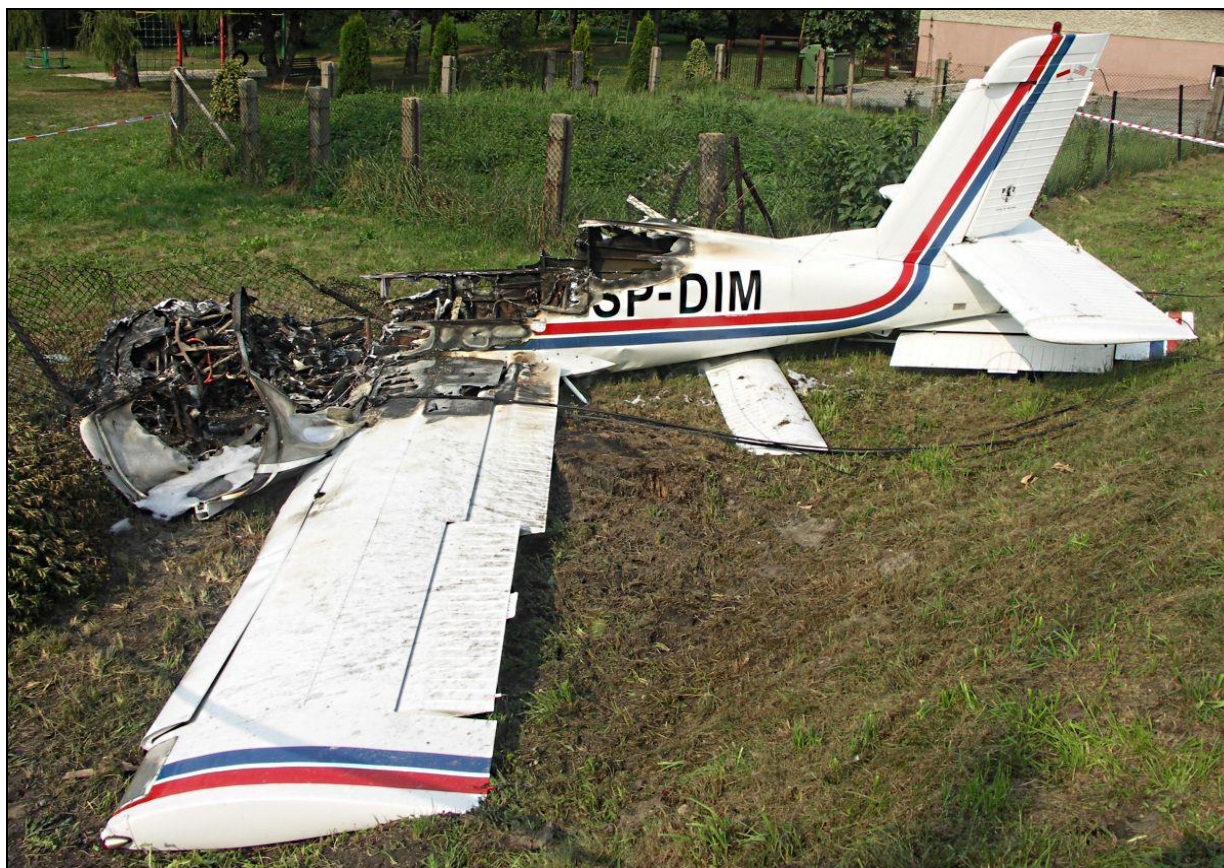
13 – Wrak samolotu, lewa strona. Widoczna strefa wypalenia kadłuba, zespołu napędowego i lewego skrzydła. Spod kadłuba wystaje oderwana kłapa prawego skrzydła.

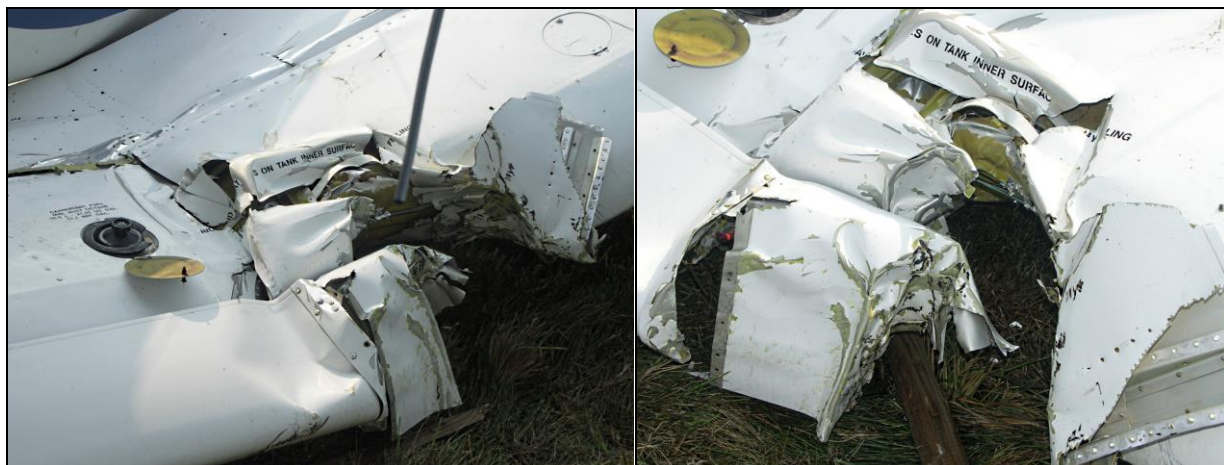
14, 15 – Prawe skrzydło w miejscu kontaktu ze słupkiem ogrodzenia.

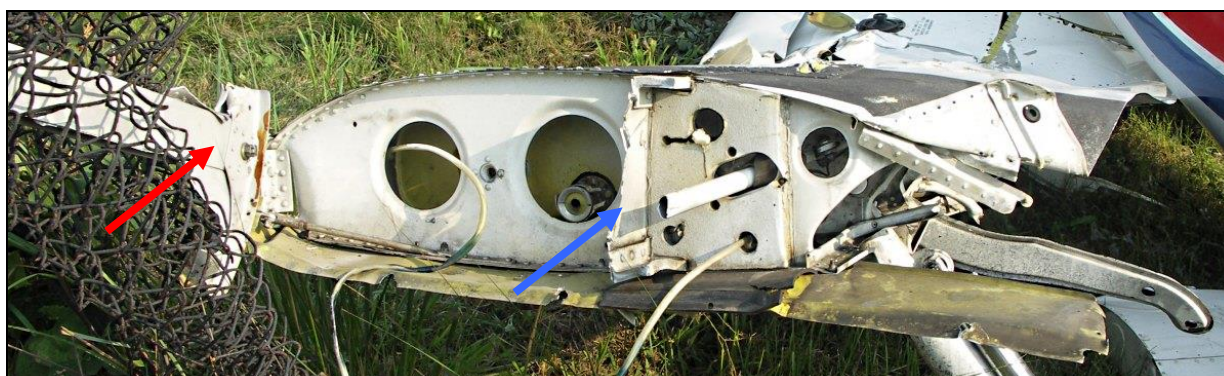
16 – Prawe skrzydło od strony żebra nasadowego. Widać wyrwany fragment wręgi kadłuba [czerwona strzałka] i złamany dźwigar główny [niebieska strzałka].

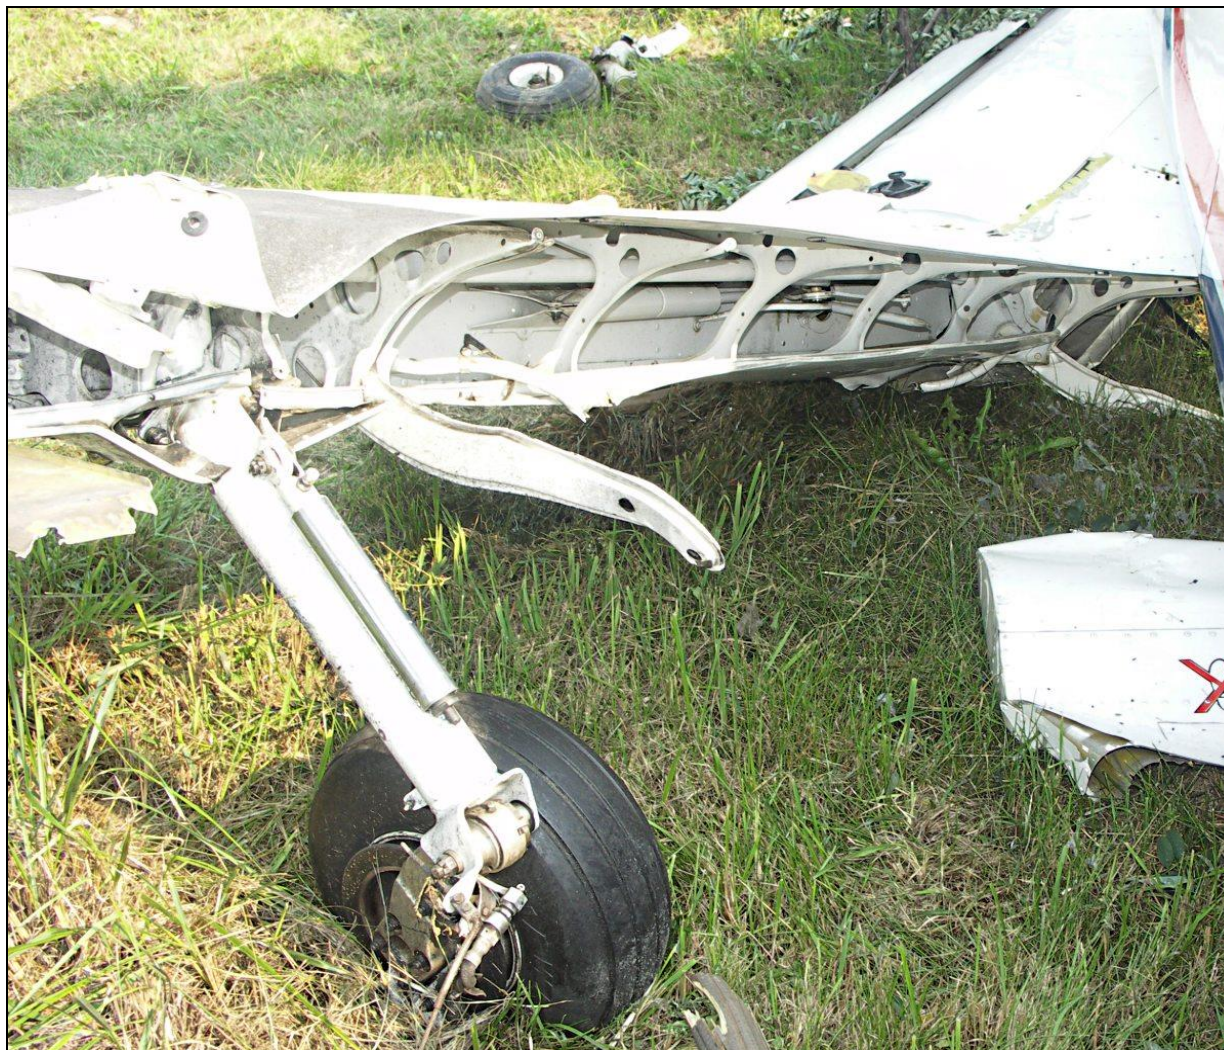
17 – Prawe skrzydło od strony spływu. Widoczne złamane prawe podwozie główne i fragment prawej klapy.

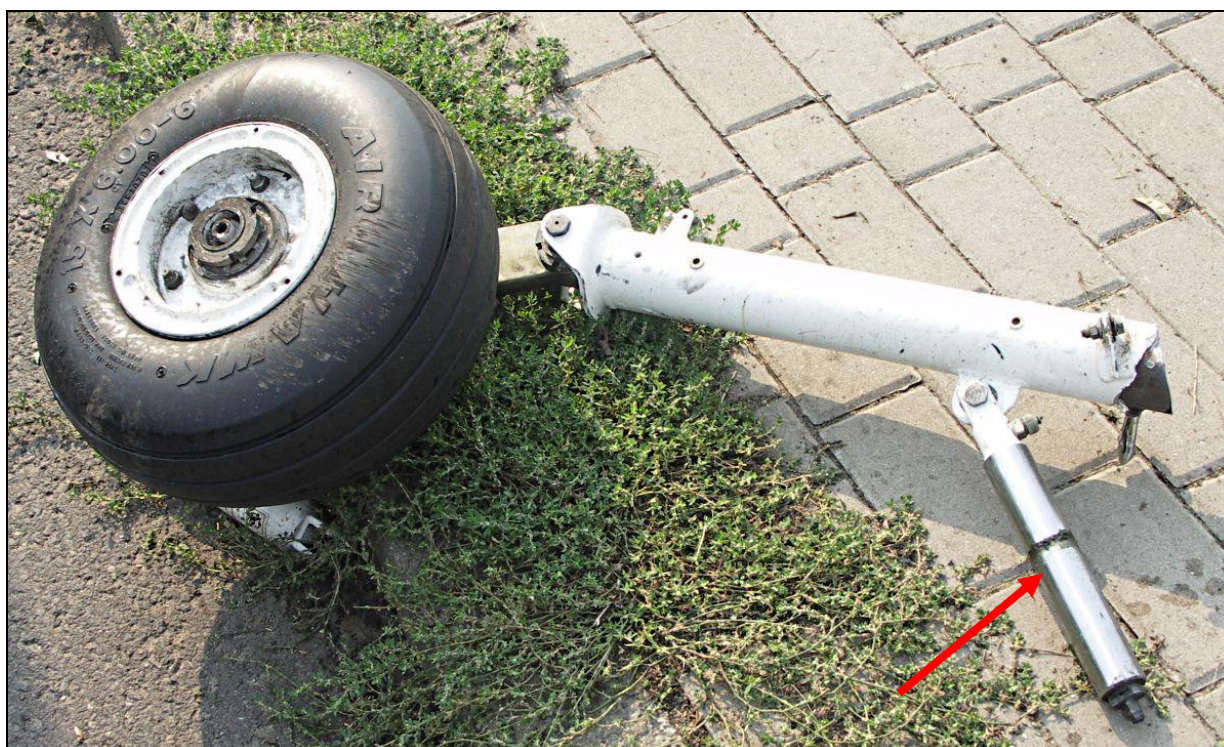
18 – Wylamane lewe podwozie główne z tłoczyskiem amortyzatora [strzałka].

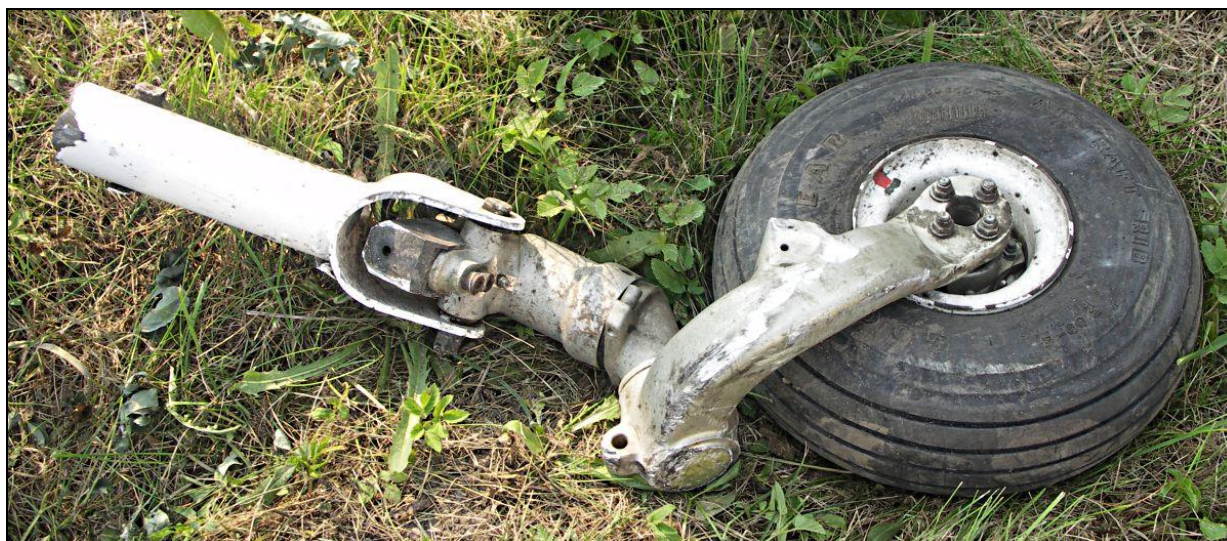
19 – Wylamane podwozie przednie.

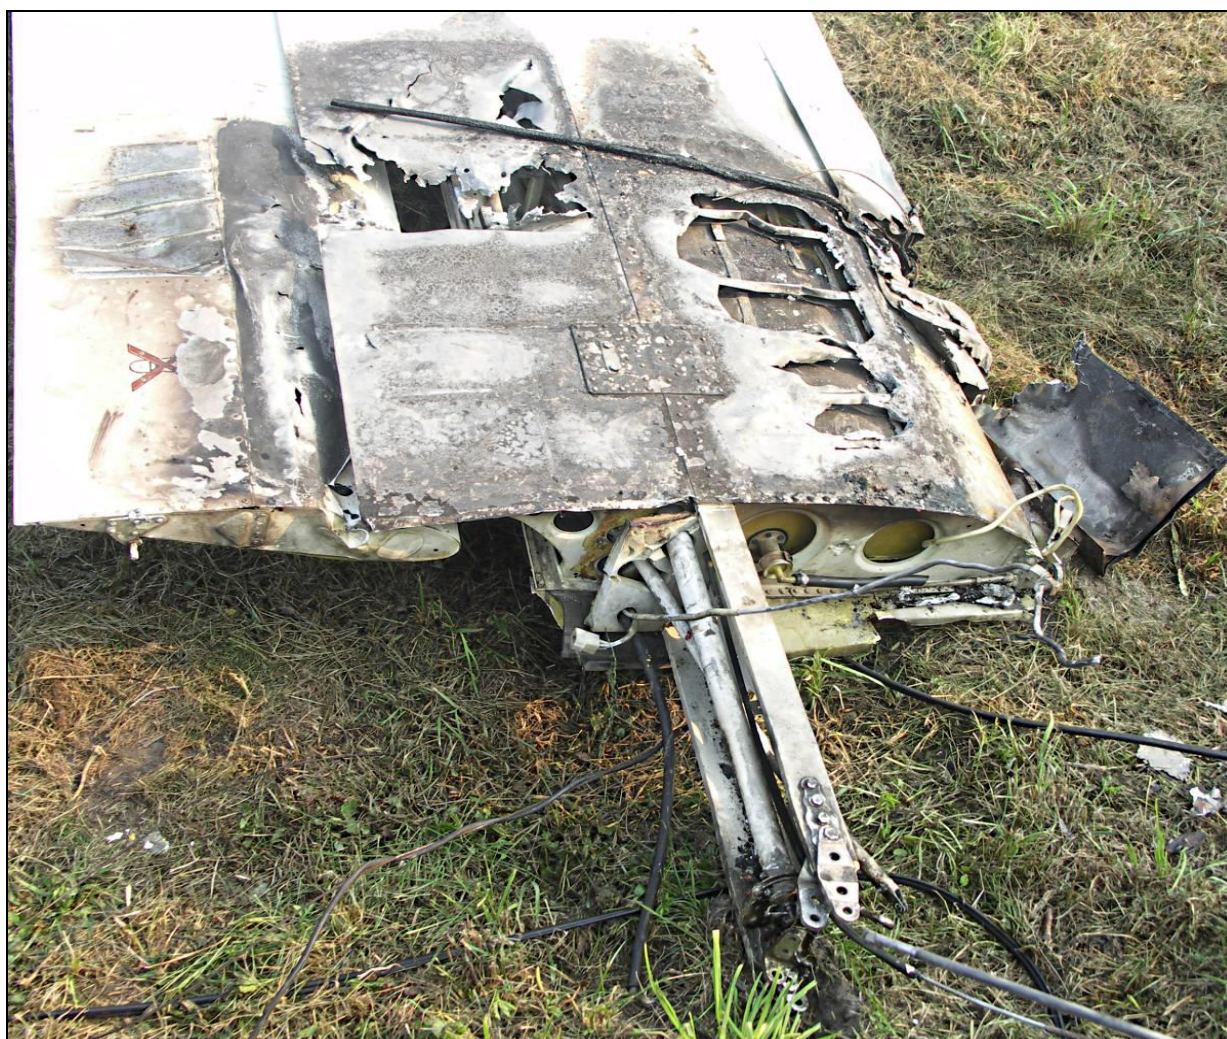
20 – Przykadłubowy fragment zdemontowanego lewego skrzydła ze zniszczeniami spowodowanymi pożarem.

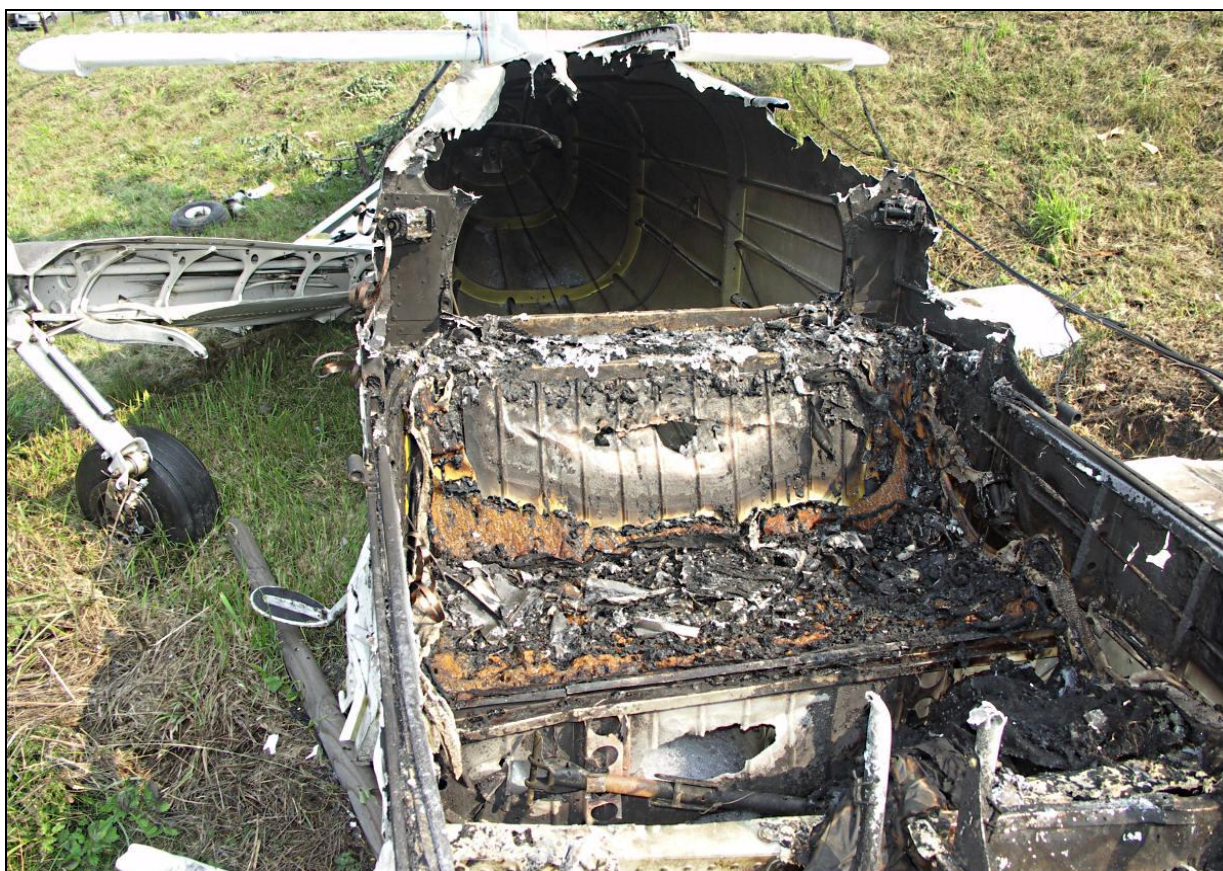
22 – Wypalone wnętrze kabiny i fragment tylnej części kadłuba.

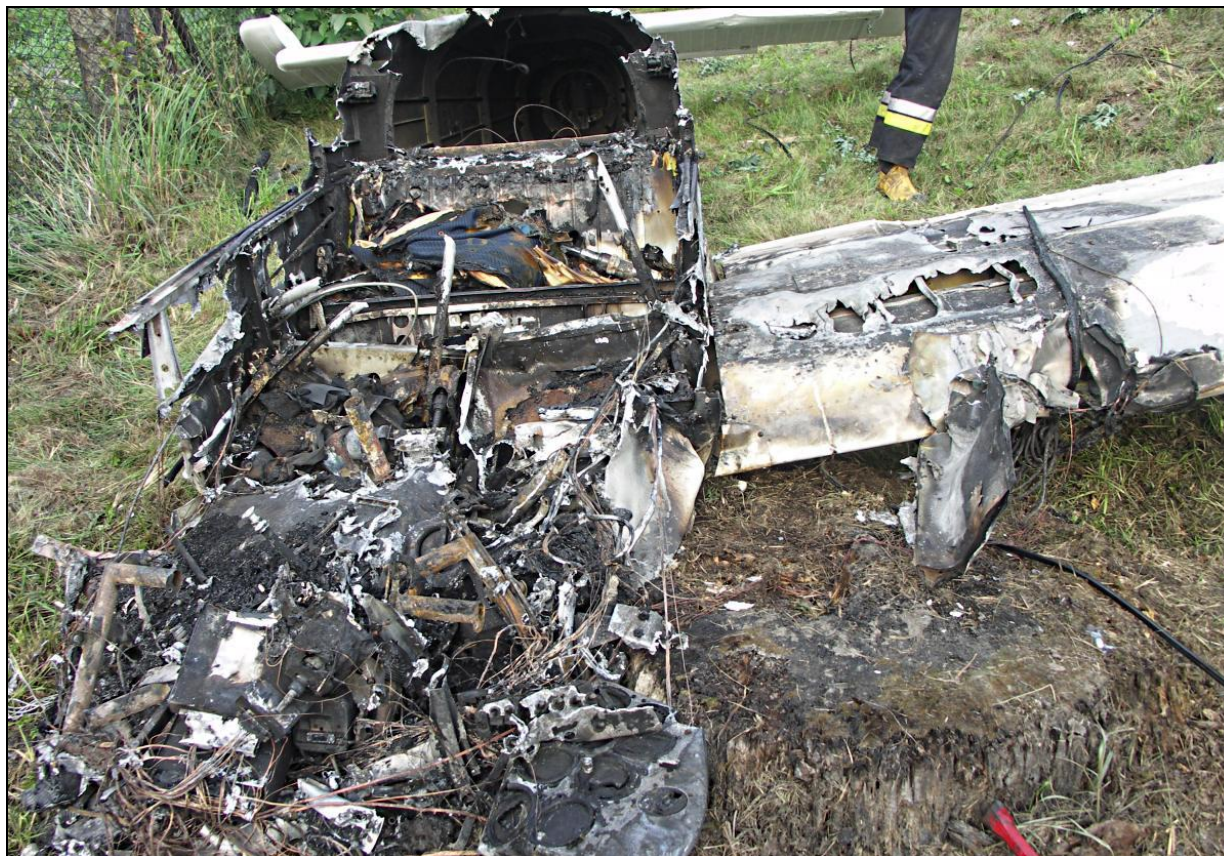
23 – Zniszczona pożarem przednia część kadłuba i przykadłubowy fragment lewego skrzydła, widok od przodu.

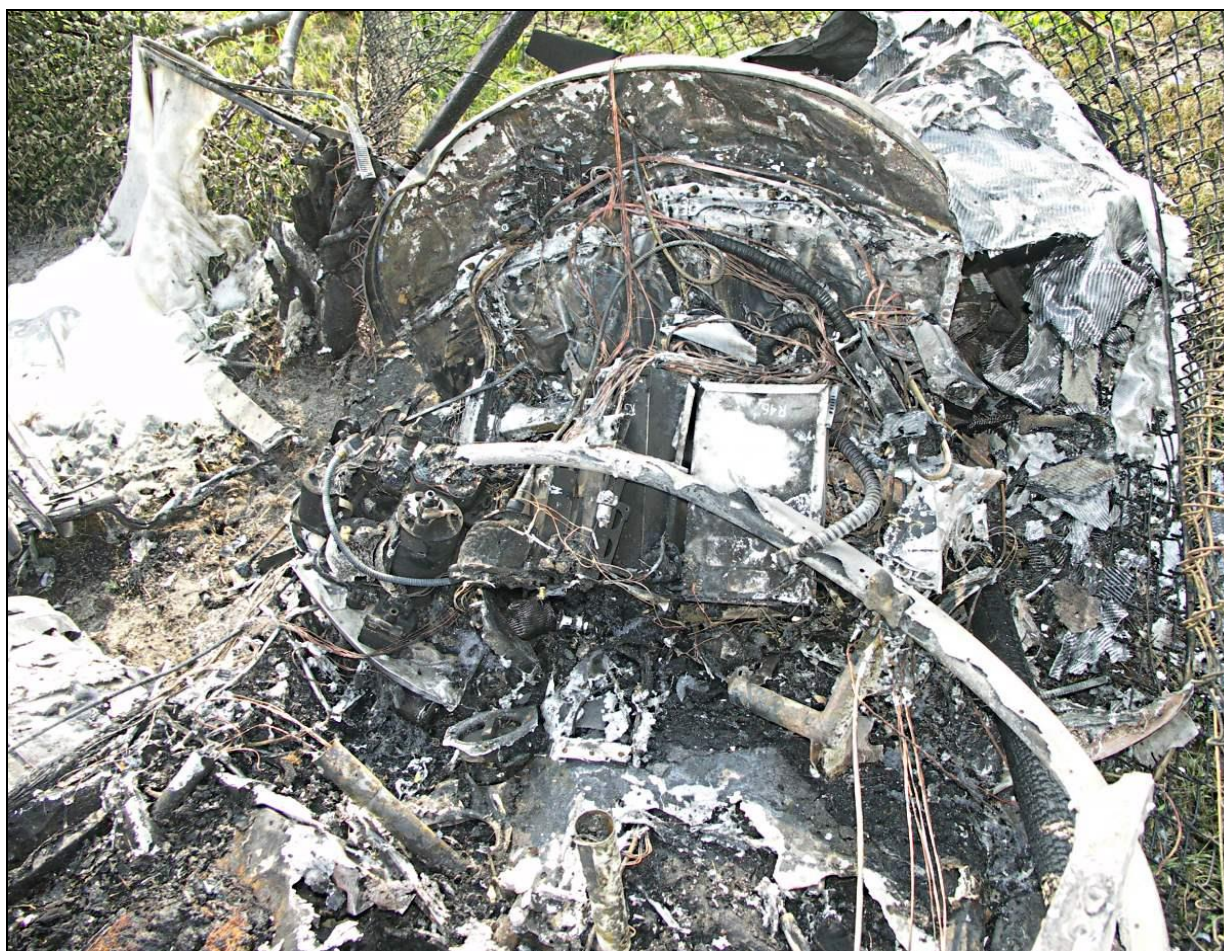
24 – Wypalona kabina załogi, widok od tyłu.
