PAŃSTWOWA KOMISJA BADANIA WYPADKÓW LOTNICZYCH

Informacja o zdarzeniu [raport]

Numer ewidencyjny zdarzenia:	1071/16			
Rodzaj zdarzenia:	WYPADEK			
Data zdarzenia:	26 maja 2016 r., 15.44 LT			
Miejsce zdarzenia:	lotnisko EPGO			
Rodzaj, typ statku powietrznego:	samolot KR-030 Topaz			
Dowódca SP:	pilot samolotowy turystyczny			
Liczba ofiar / rodzaj obrażeń:	<i>Śmiertelne</i>	<i>Poważne</i>	<i>Lekkie</i>	<i>Bez obrażeń</i>
	-	-	-	2
Nadzorujący badanie:	Maciej Lasek			
Podmiot badający:	PKBWL			
Skład zespołu badawczego:	nie wyznaczano			
Forma dokumentu zawierającego wyniki:	INFORMACJA O ZDARZENIU[RAPORT]			
Zalecenia:	NIE			
Adresat zaleceń:	NIE DOTYCZY			
Data zakończenia badania:	09.06.2016

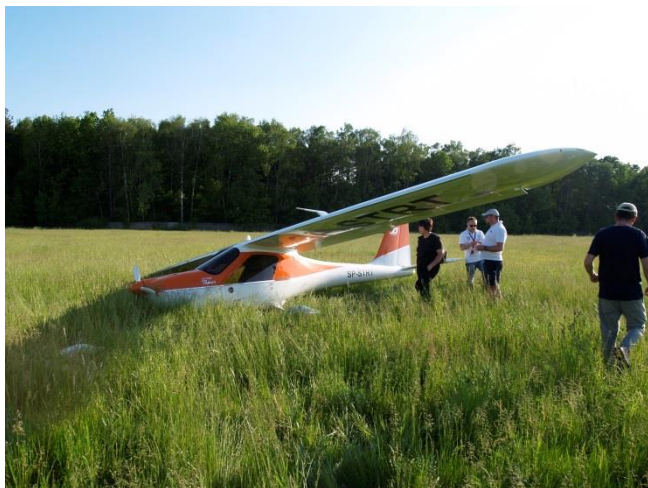
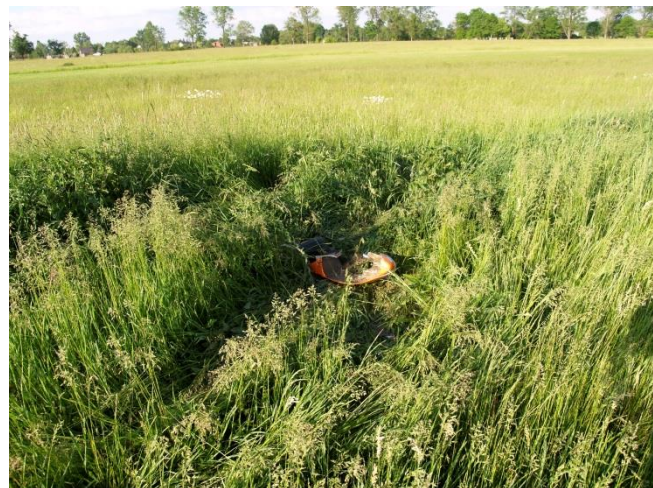
Widok samolotu po zatrzymaniu i miejsce pierwszego zetknięcia z ziemią

Przejście na okołokrytyczne kąty natarcia po oderwaniu od ziemi i utrata kierunku lotu.

Aby zapobiec takiej sytuacji należało, po oderwaniu przytrzymać samolot przy ziemi w celu jego rozpędzenia i dopiero przejść na wznoszenie.

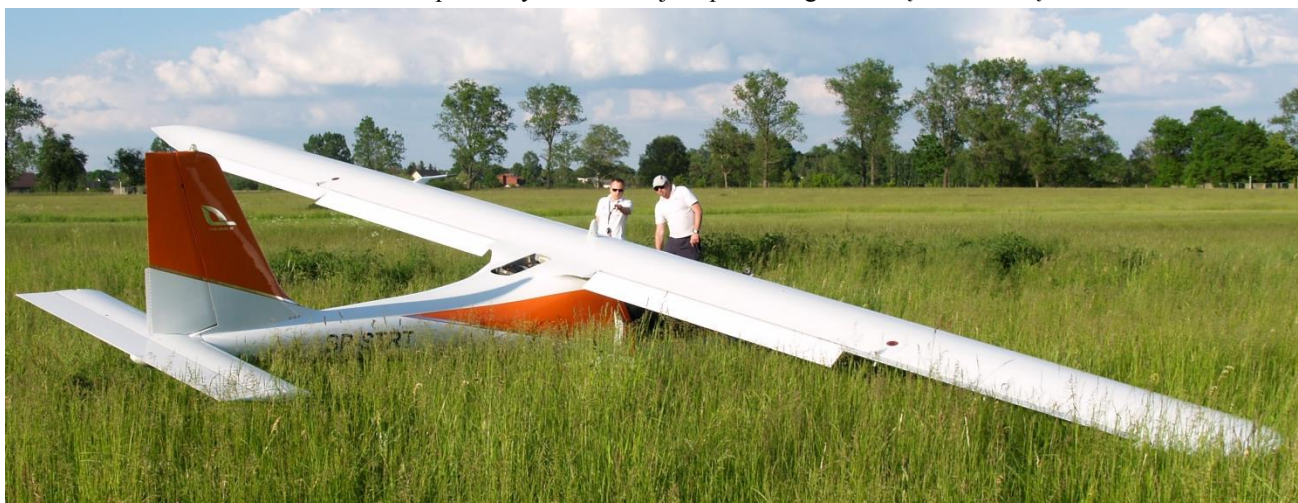
Widok na wychylenie kłapy

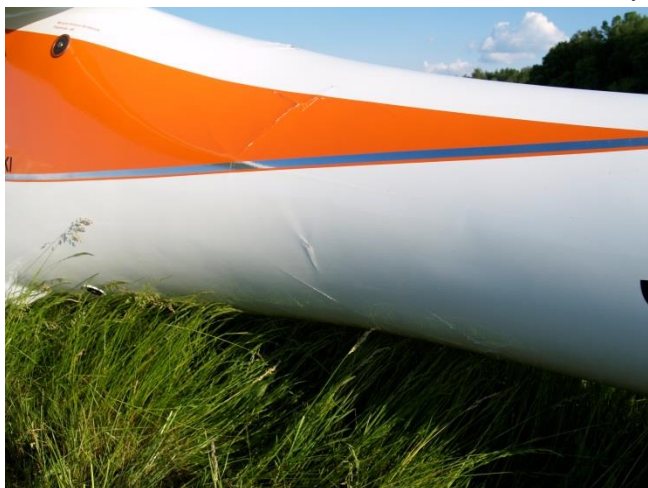
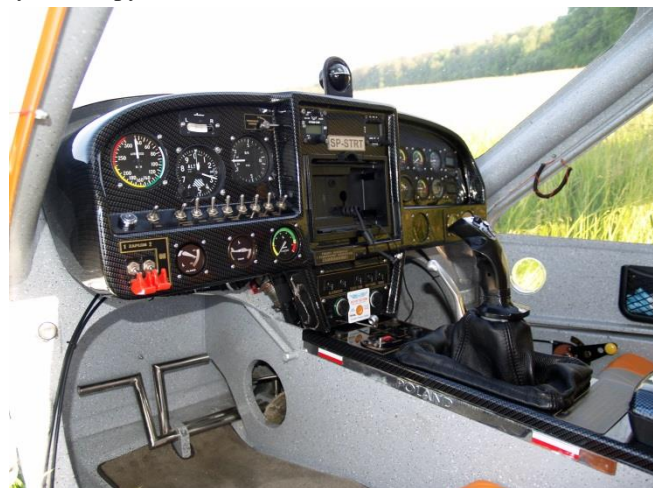
Uszkodzenia kadłuba oraz widok kabiny (pierwszy na dole z lewej strony wskaźnik wychylenia kłapy)

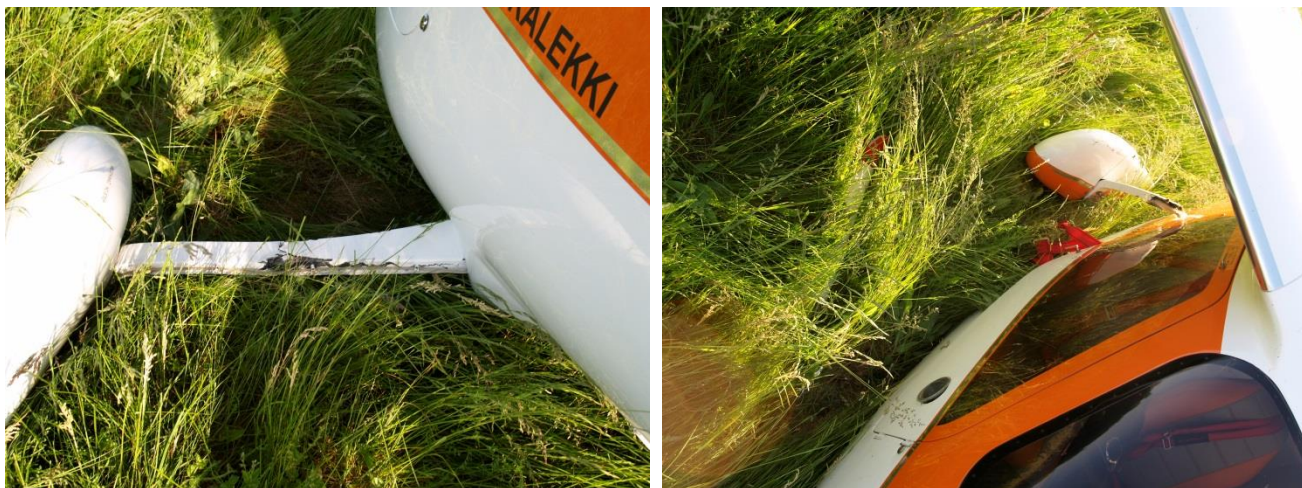
Uszkodzenia lewej i prawej nogi podwozia głównego

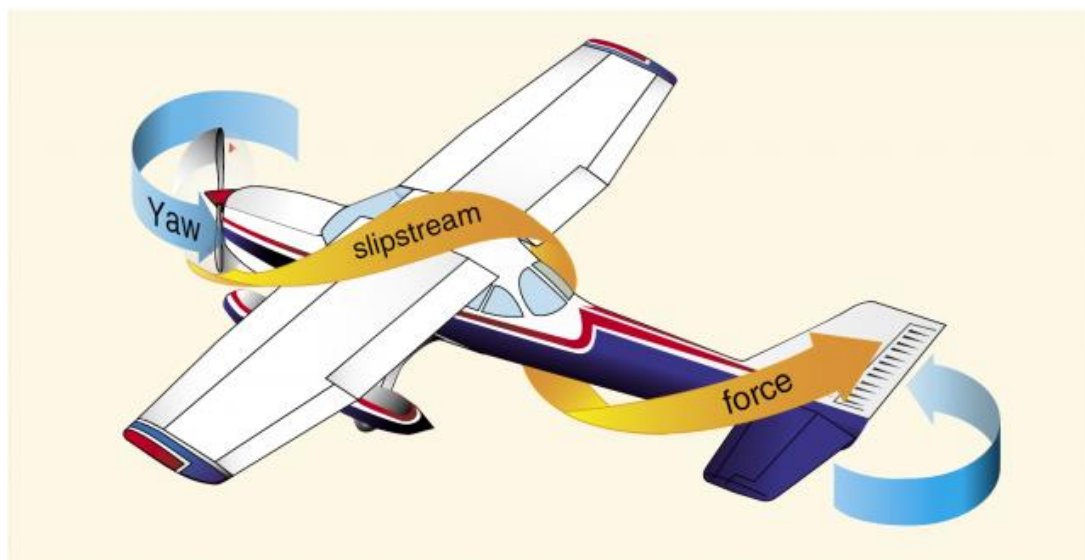
Najbardziej prawdopodobną przyczyną takiego zachowania się samolotu było, po oderwaniu przy prędkości około 80 km/h, przejście na okołokrytyczne kąty natarcia, co spowodowało wzrost oporu i słabe rozpędzanie samolotu. Strumień zaśmigłowy pracującego z mocą startową silnika (wirujący zgodnie z kierunkiem obrotów śmigła, w tym przypadku zgodnie ze wskazówkami zegara patrząc z kabiny w kierunku lotu) wywołał odchylenie samolotu w lewo, powodując zmianę kierunku lotu, a moment reakcyjny od śmigła wywoływał niewielkie przechylenie w lewo. Efekty te są szczególnie intensywne podczas lotu z małą prędkością.

Wyjaśnienie wpływu strumienia zaśmigłowego powstanie momentu odchylającego samolot.
 (źródło: <http://herschlogbook.blogspot.com/2012/07/aerodynamics-principles-of-flight.html>)
