## **RAPORT KOŃCOWY**

### **WYPADEK**

#### **zdarzenie nr:1161/16**

**St. powietrzne: szyb. Arcus M, D-KKKO / Jantar 2B, SP-3371**

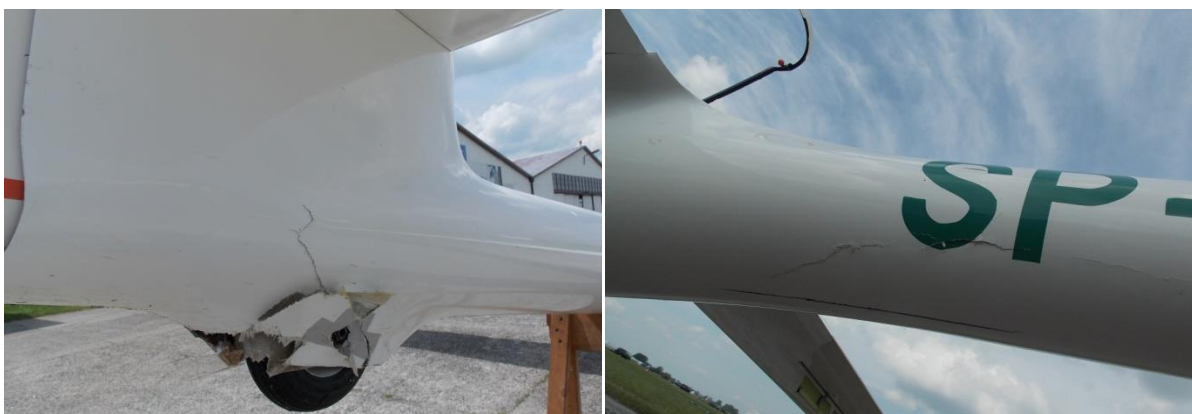
Kadłub – uszkodzenie rejonu zabudowy kółka tylnego oraz liczne pęknięcia poszycia belki ogonowej na całej długości. Osłona kabiny – zniszczone oszklenie kabiny. Zakres uszkodzeń pokazano na zdjęciach, Rys. 2. do 5 (wszystkie zdjęcia PKBWL).

*Rys. 2. i 3. Uszkodzenia w rejonie zabudowy tylnego kółka i poszycia belki ogonowej.*

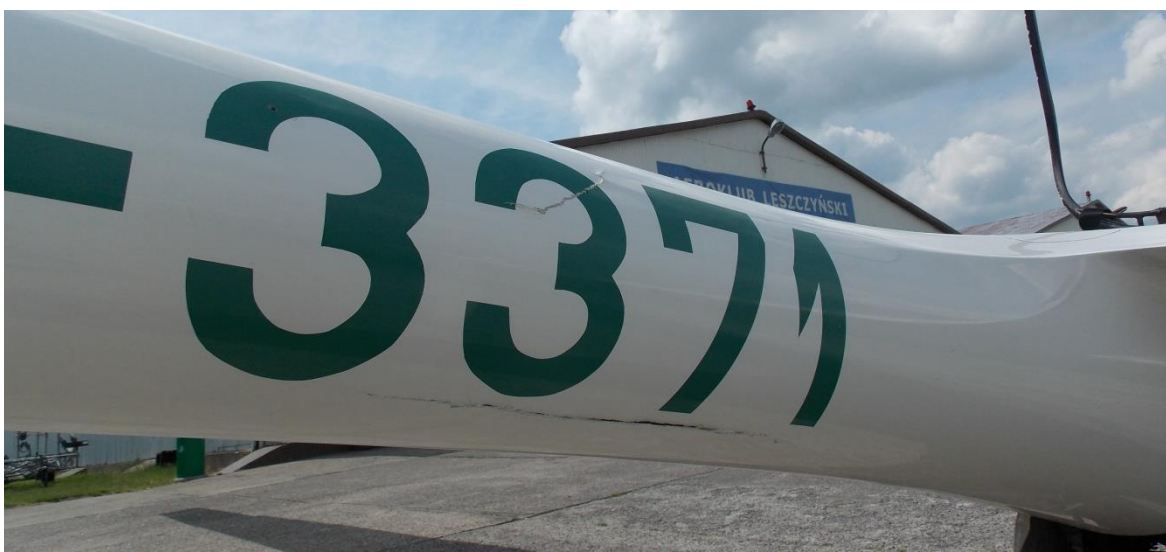
*Rys. 4. Uszkodzenia poszycia belki ogonowej.*

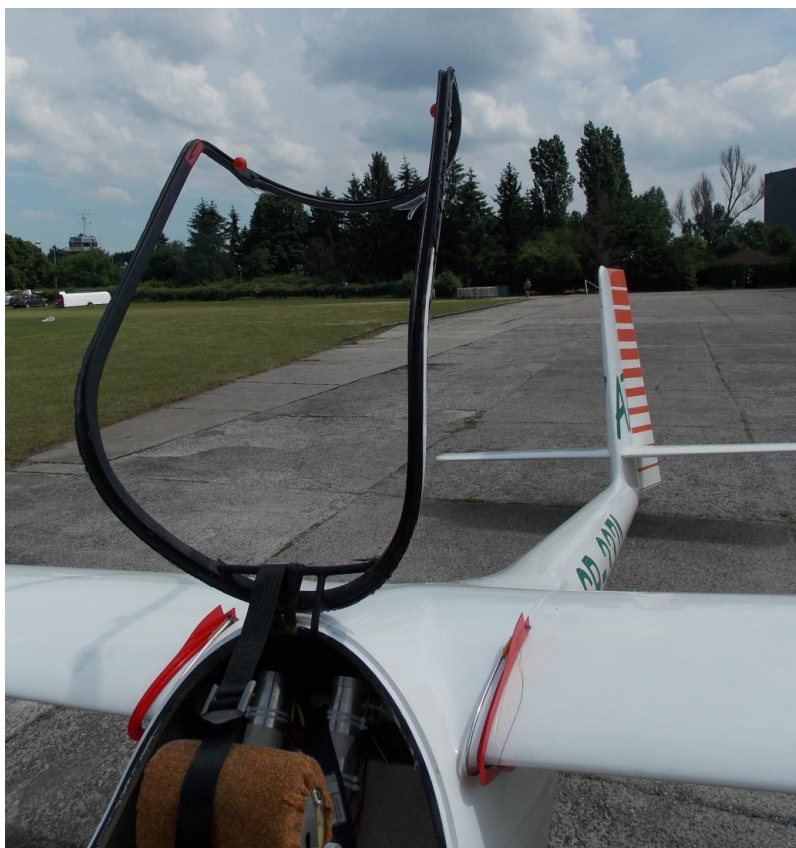
**Rys. 5. Stan osłony kabiny po wypadku. Widoczny brak oszklenia.**

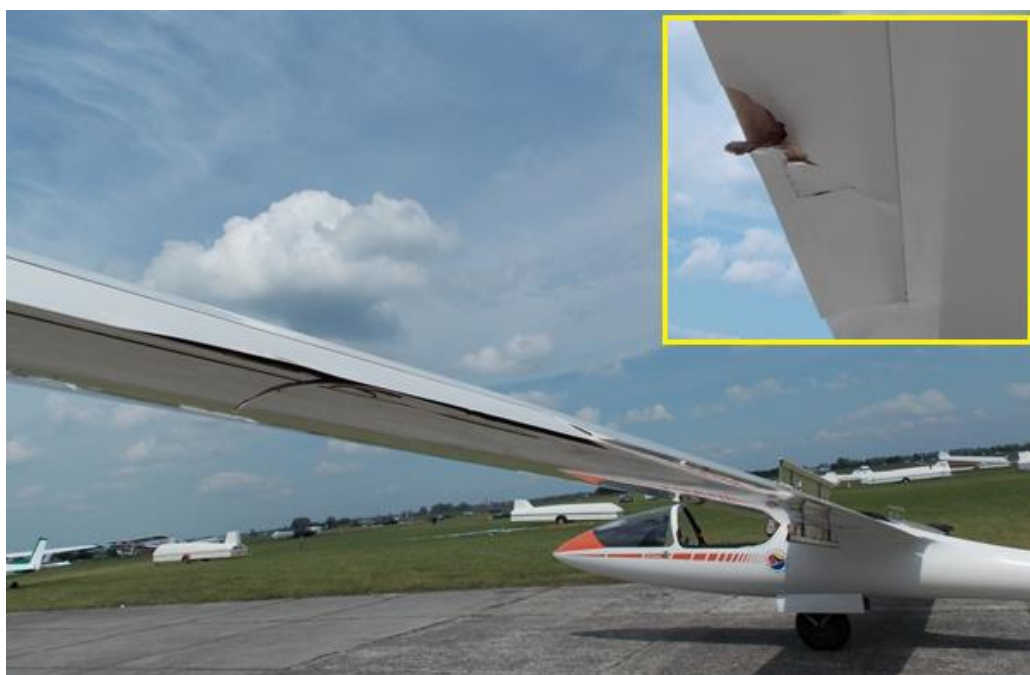
Lewe skrzydło – rozwarstwienie krawędzi spływu lotki od strony kadłuba i uszkodzenie dolnego poszycia lotki przy końcówce. Rys. 6.

**Rys. 6. Uszkodzenia lotki lewego skrzydła. W żółtej ramce pokazano uszkodzenie dolnego poszycia lotki przy końcówce.**

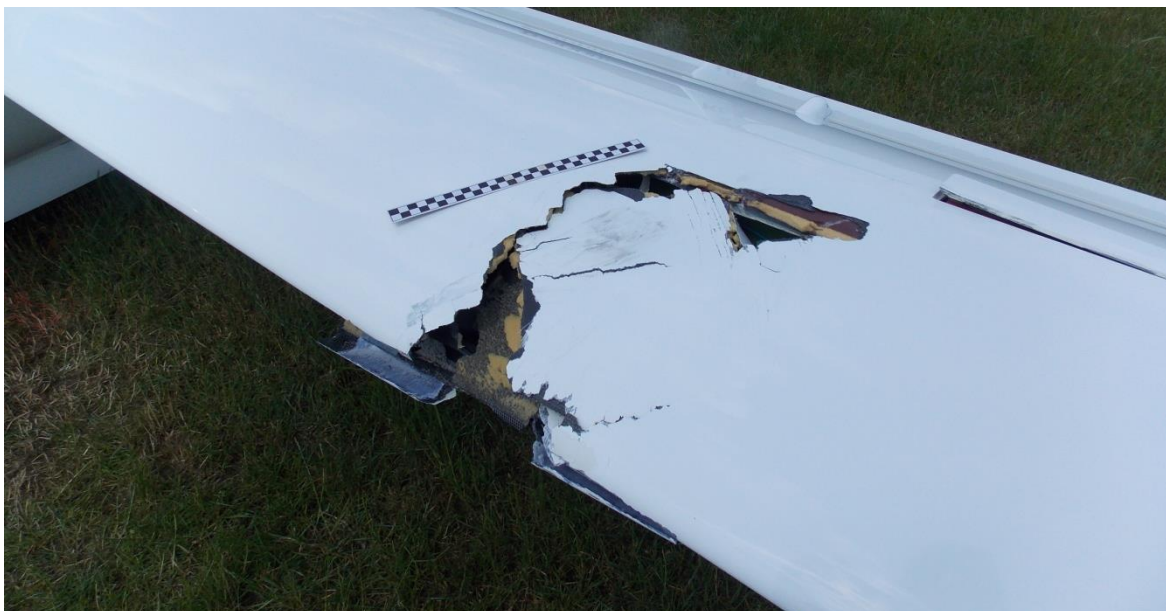
Skrzydło lewe – poważne uszkodzenie kesonu od krawędzi natarcia aż do dźwigara, uszkodzona skrzynka hamulcowa i płyta hamulca aerodynamicznego. Rys. 7. oraz zarysowania powierzchni kesonu w części między hamulcem, a końcówką skrzydła.

*Rys. 7. Uszkodzenia kesonu i hamulca aerodynamicznego lewego skrzydła.*

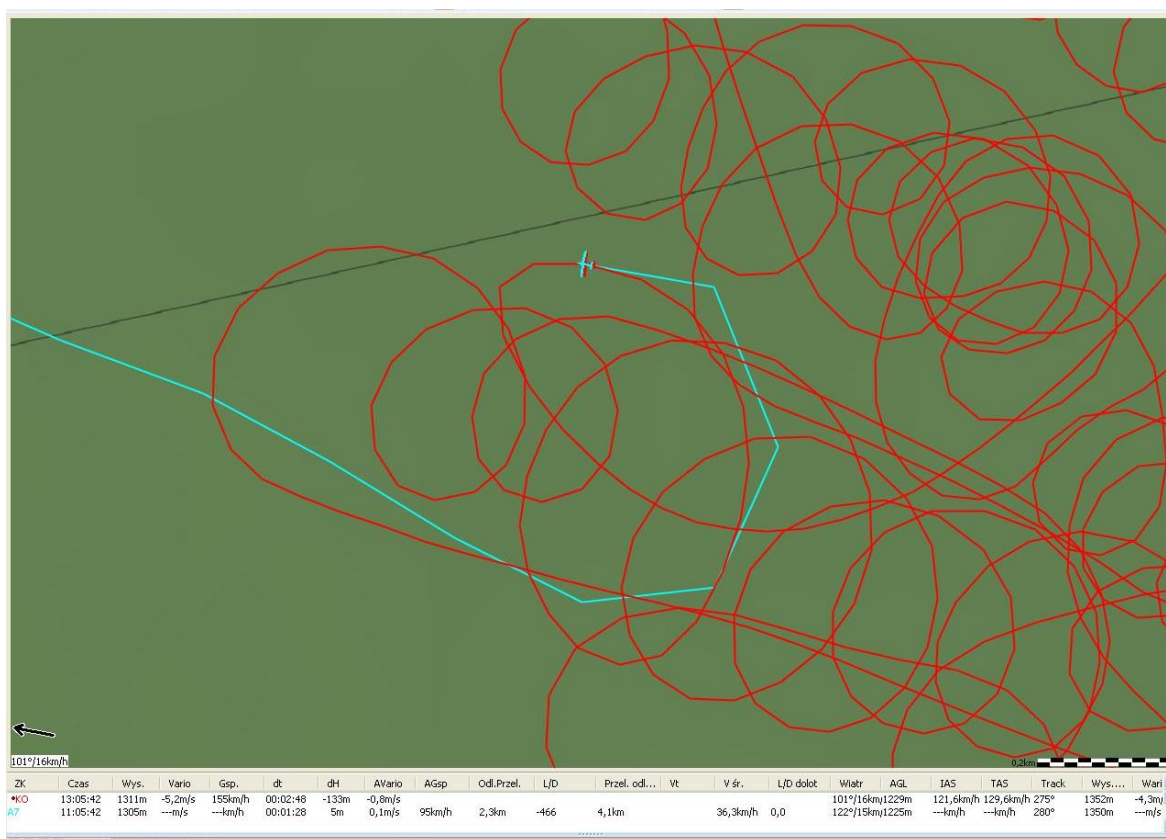
**Rys. 9. Wzajemnie przecinające się trajektorie lotu szybowców Arcus M (czerwona) i Jantar 2B (niebieska). Sylwetka szybowca wskazuje miejsce kolizji.**

Z zapisu lotów przedstawionych powyżej wynika, że szybowiec Arcus M od dłuższego czasu krążył w kominie stopniowo zwiększając swoją wysokość, aż do podstawy chmury, natomiast szybowiec Jantar 2B, po wykonaniu przeskoku wleciał od strony zachodniej w strefę komina i rozpoczął jego centrowanie zakrętem na wznoszeniu w lewo i wtedy usłyszał dźwięk ostrzegawczy urządzenia FLARM oraz zauważył zbliżający się z tyłu, z lewej, jakiś szybowiec. Doszło do zderzenia z szybowcem Arcus M, który krążąc w kominie z otwartymi hamulcami aerodynamicznymi obniżał wysokość.

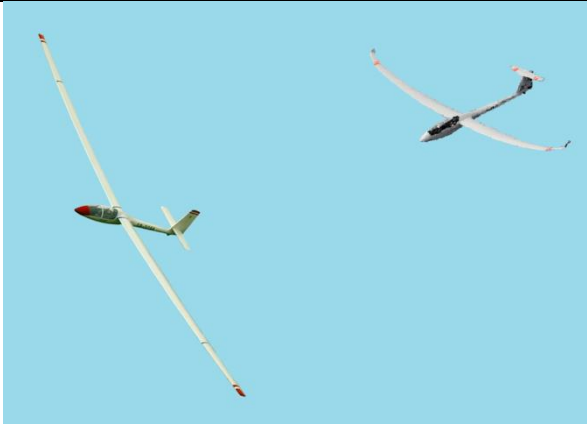
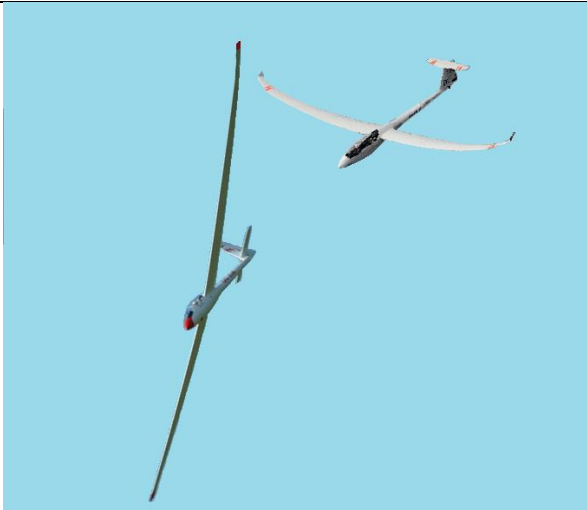
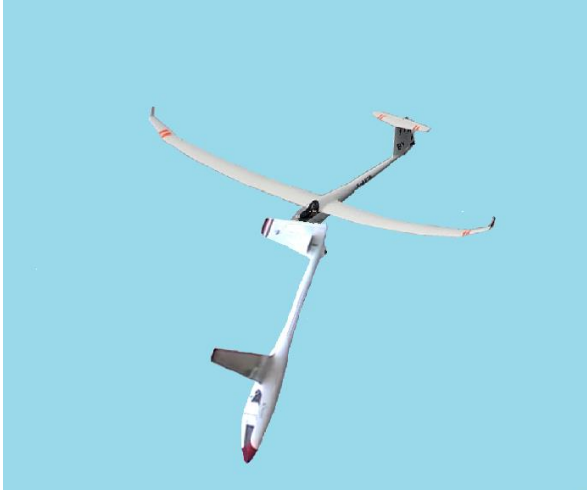
**Rys. 10. Próba odtworzenia okoliczności wypadku - kolejne fazy wzajemnej konfiguracji szybowców Arcus M oraz Jantar 2B przed zderzeniem w kominie.**

<p>Pierwsza faza to wlot Jantara 3B do kominia, który zakrętem w lewo rozpoczyna centrowanie noszenia wznosząc się kosztem energii kinetycznej i wykorzystując prądy wstępujące w kominie. Wtedy pilot Jantara 2B usłyszał sygnał ostrzegawczy urządzenia FLARM i zauważył, że z tyłu z lewej strony szybko zbliża się jakiś szybowiec.</p>

<p>Naturalnym odruchem pilota Jantara 2B była ucieczka w dół, w prawo, poprzez oddanie drążka sterowego od siebie (druga faza). Na rysunku widzimy jak Jantar 2B rozpędzał się w pozycji prawie pionowego nurkowania, ale ponieważ był to początek manewru jego prędkość była jeszcze stosunkowo mała, ok. 100 km/h.</p>

<p>Manewr ten, w tych okolicznościach okazał się nieskuteczny, ponieważ szybowiec Arcus M obniżając lot w kominie ze znacznym opadaniem i prawdopodobnie przy ograniczonej widzialności, miał znaczną prędkość postępową, ok.150 km/h i „dogonił” Jantara 2B. W konsekwencji uderzył kesonem lewego skrzydła w dolną część kadłuba z prawej strony, w rejonie kółka ogonowego (faza trzecia).</p>
