Nr ewidencyjny zdarzenia lotniczego

**1162/16**

## RAPORT KOŃCOWY

Numer ewidencyjny zdarzenia:	<b>1162/16</b>			
Rodzaj zdarzenia:	<b>WYPADEK</b>			
Data zdarzenia:	<b>2 czerwca 2016 r.</b>			
Miejsce zdarzenia:	<b>Święciechowa k. Leszna</b>			
Rodzaj, typ statku powietrznego:	<b>Szybowiec SZD-55-1</b>			
Znak rozpoznawczy SP:	<b>SP-3935</b>			
Użytkownik / Operator SP:	<b>Prywatny</b>			
Dowódca SP:	<b>Pilot</b>			
Liczba ofiar / rodzaj obrażeń:	<i>Śmiertelne</i>	<i>Poważne</i>	<i>Lekkie</i>	<i>Bez obrażeń</i>
				<b>1</b>
Nadzorujący badanie:	<b>Jacek Bogatko</b>			
Podmiot badający:	<b>PKBWL</b>			
Skład zespołu badawczego:	<b>Nie wyznaczano</b>			
Zalecenia:	<b>Nie</b>			
Adresat zaleceń:	<b>Nie dotyczy</b>			
Data zakończenia badania:	<b>7 lipca 2016 r.</b>

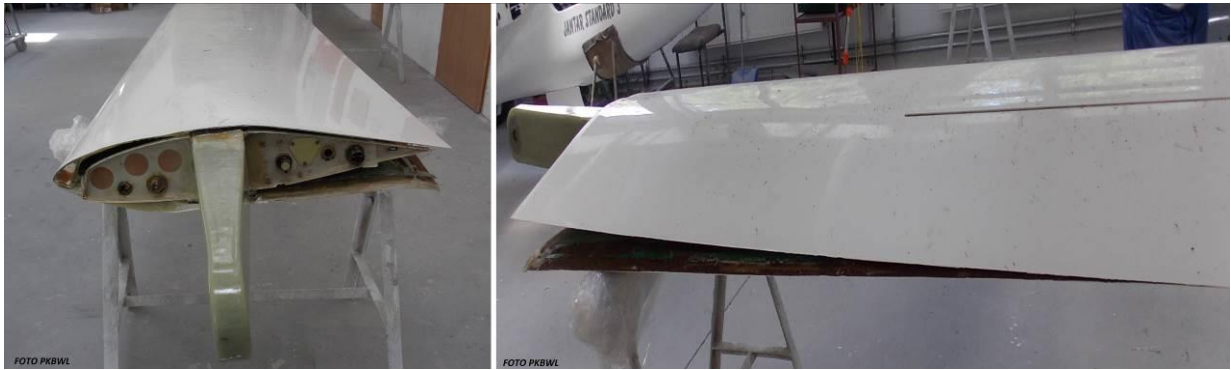
**Uszkodzenia:** uszkodzone prawe skrzydło (złamany dźwigar i wyrwane żebro zamykające skrzydło), pęknięty kadłub w części dziobowej pod siedziskiem pilota, zniszczone klapki podwozia głównego i uszkodzone poszycie kadłuba przy wejściu dźwigara skrzydła do kadłuba. Zakres uszkodzeń pokazano na ilustracjach nr 1,2,3,4.

*Ilustracje nr 1. Uszkodzenia prawego skrzydła. Widoczne wylamane żebro zamykające skrzydło od strony kadłuba.*

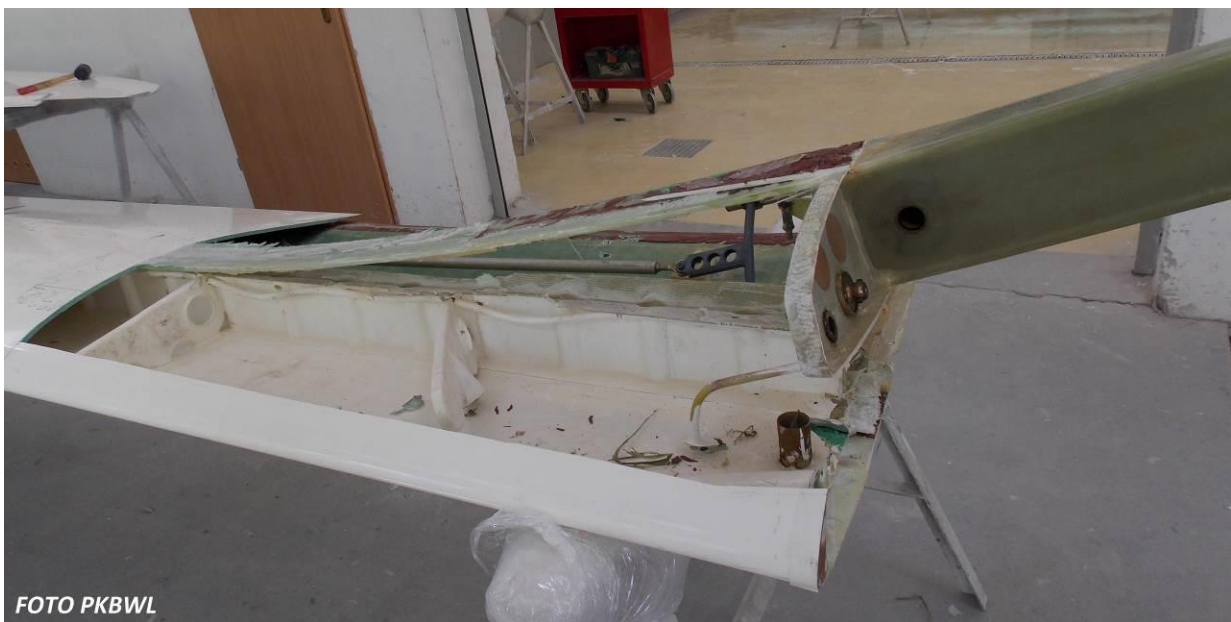
*Ilustracja nr 2. Widoczny zakres uszkodzeń po zdjęciu poszycia prawego skrzydła.*

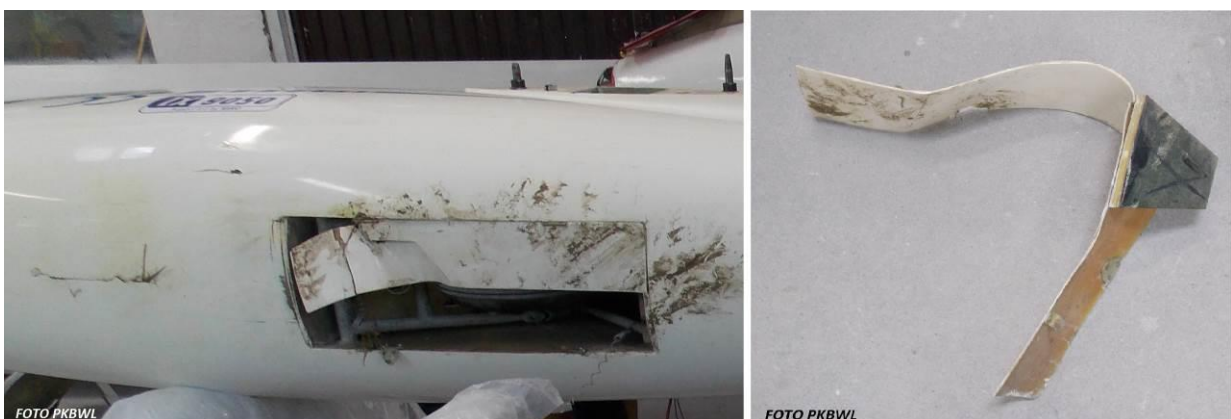
*Ilustracja nr 3. Uszkodzenia kadłuba. Widoczne pęknięcia poszycia i powyginane klapki podwozia.*

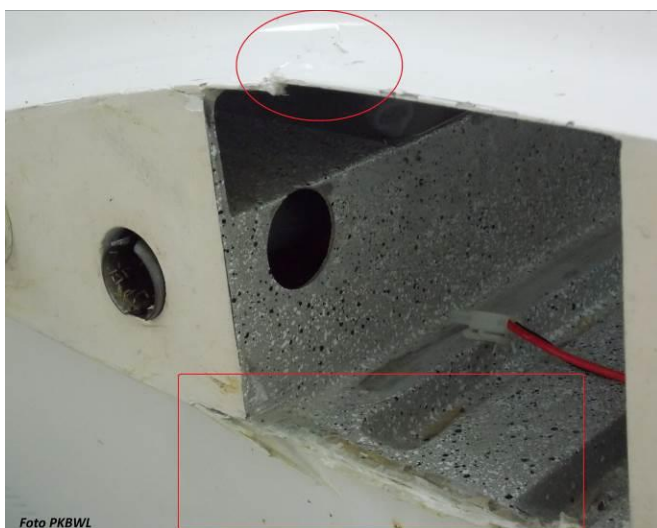
*Ilustracja nr 4. Uszkodzone poszycie kadłuba w rejonie przejścia skrzydło - kadłub.*

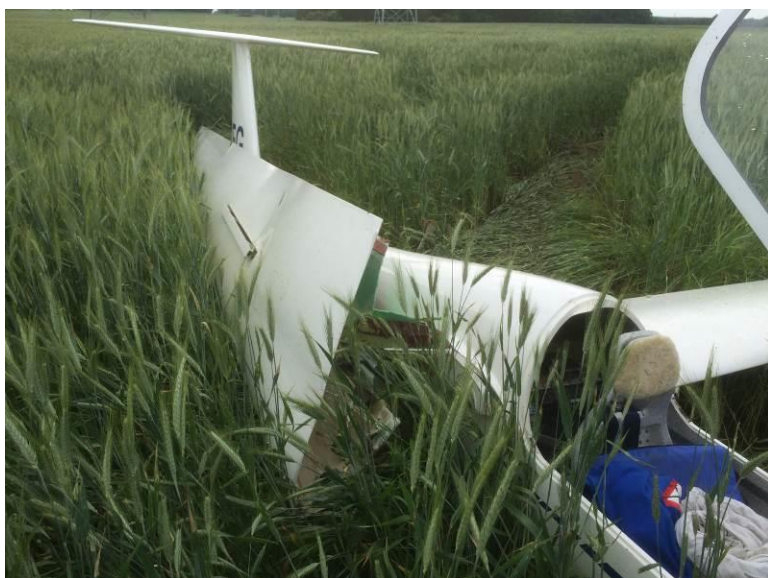
Pilot wykonał lądowanie na wysoką uprawę. Po przyziemieniu szybowiec zaczął gwałtownie hamować i obrócić się o około 45° w lewo. Jak się okazało, zboże było wilgotne, co po przyziemieniu spowodowało gwałtowne wyhamowanie szybowca i w konsekwencji jego uszkodzenie. Ilustracja nr 7.

**Ilustracja nr 8. Uszkodzony szybowiec po lądowaniu w terenie przygodnym. Widoczny ślad dobiegu pozostawiony przez szybowiec w trakcie lądowania w zbożu.**

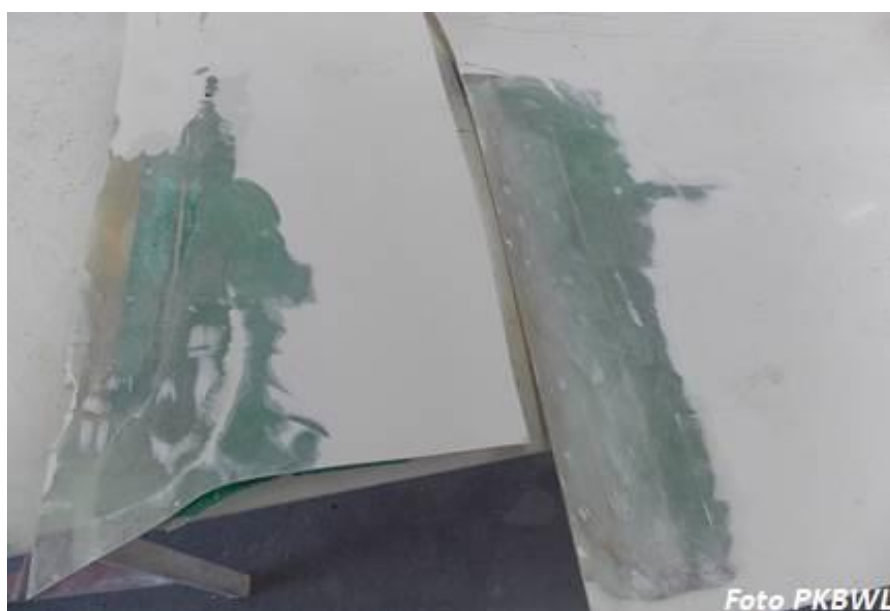
Komisja z udziałem specjalistów z dziedziny budowy i naprawy szybowców konstrukcji laminatowej przeprowadziła oględziny warsztatowe uszkodzeń szybowca. W trakcie oględzin ustalono, że zarówno lewe jak i prawe skrzydło szybowca w części przy kadłubowej był naprawiane, co odnotowano w dokumentacji technicznej szybowca. Charakter naprawionych uszkodzeń wskazuje na to, że powstały one w wyniku lądowania z cyrklem. Naprawa została przeprowadzona niedbale (ilustracja 9,10), jednak nie można wnioskować, że sposób jej wykonania miał związek z uszkodzeniem skrzydła w trakcie lądowania szybowca w zbożu.

*Ilustracja nr 9. Ślady naprawy prawego skrzydła - od dźwigara w kierunku krawędzi spływu.*

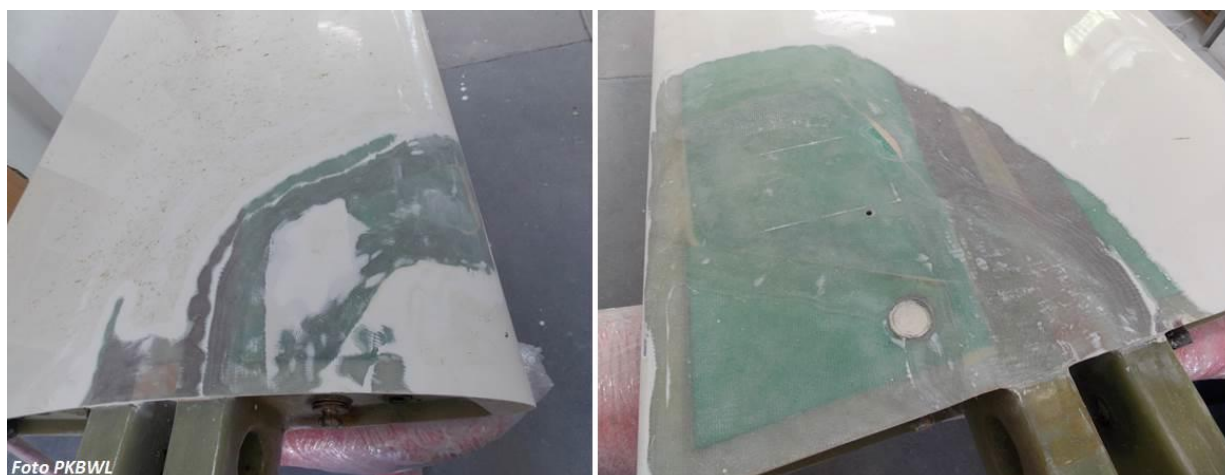
*Ilustracja nr 10. Ślady naprawy lewego skrzydła - od dźwigara w kierunku krawędzi natarcia.*
