2351/16

RAPORT KOŃCOWY

**z badania zdarzenia lotniczego statku powietrznego
o maksymalnym ciężarze startowym nie przekraczającym 2250 kg***

| Rodzaj, typ statku powietrznego: | Samolot Van's RV-6A. | | | |

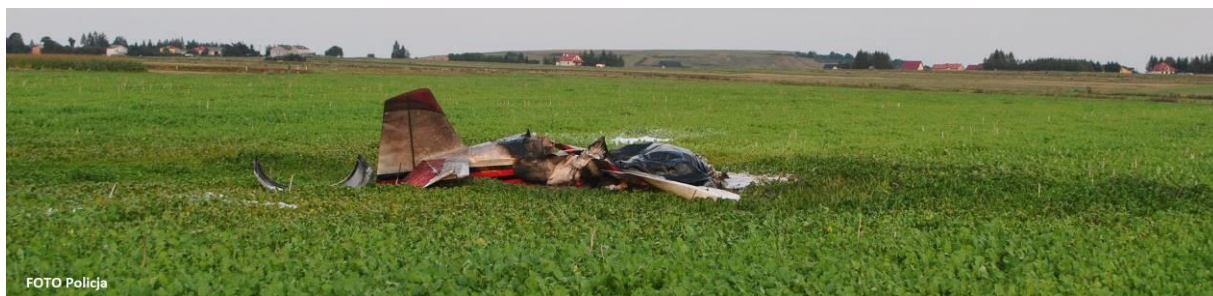
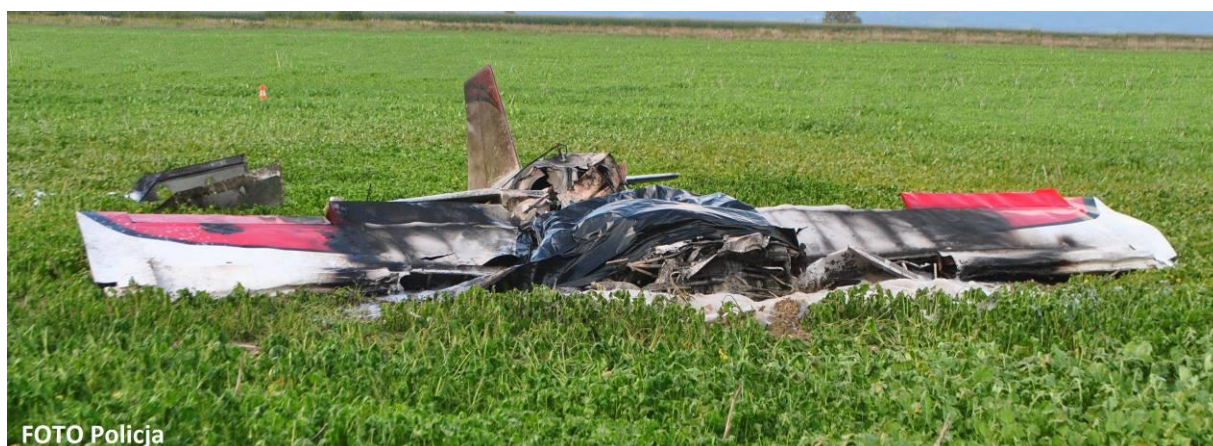
Samolot zderzył się z ziemią pod dużym kątem (brak śladów dobiegu). Przy zderzeniu z ziemią zbiorniki paliwa zostały rozerwane, samolot zapalił się i uległ całkowitemu zniszczeniu.

Ilustracje nr 2. Na fotografiach pokazano zniszczony samolot na miejscu zdarzenia.

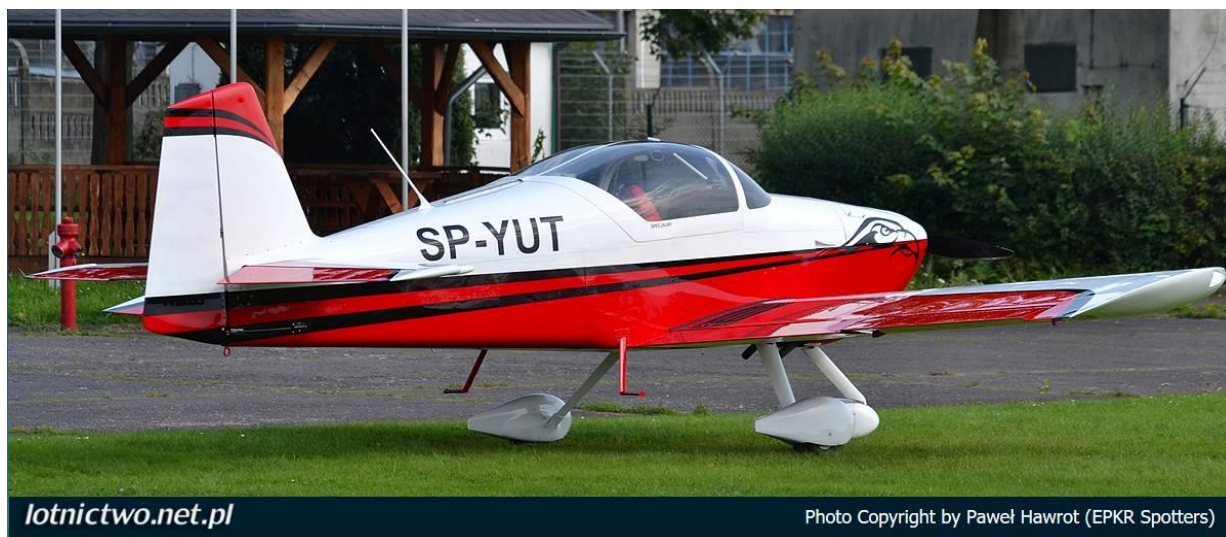
Ilustracja nr 3. Samolot Van’s RV-6A który uległ wypadkowi.

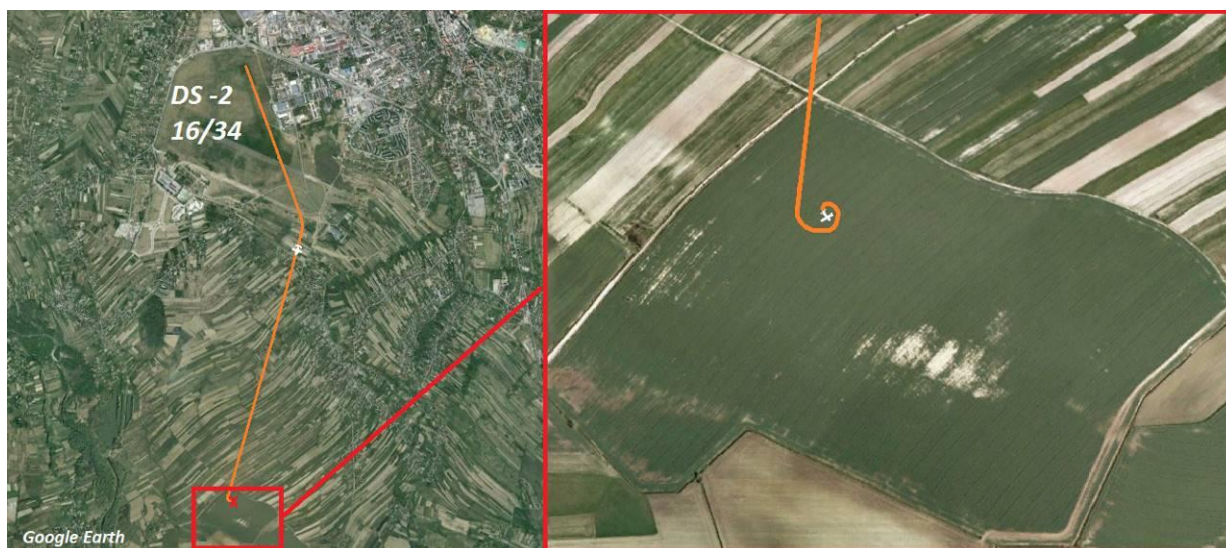
Ilustracja nr. 4. Szkic przybliżonej trasy lotu i miejsca wypadku.

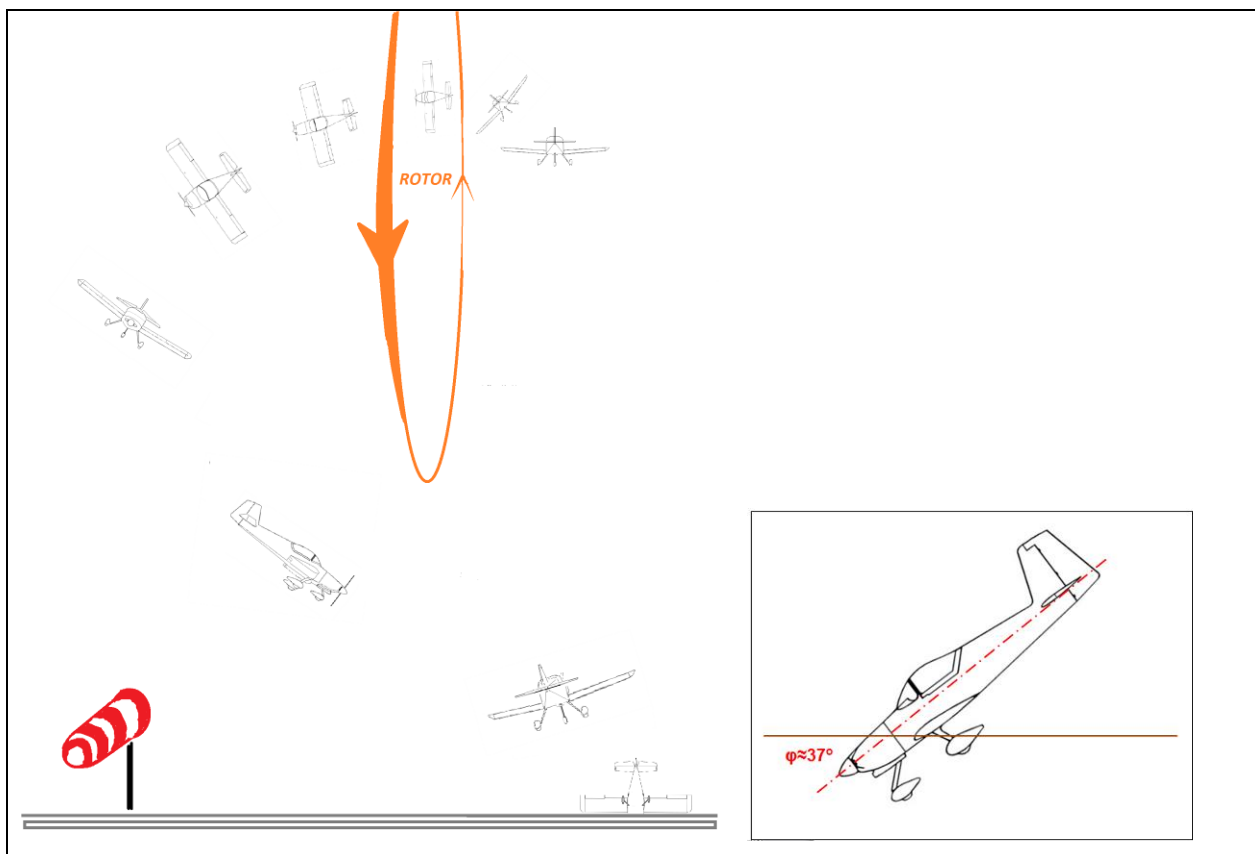
Po około dwóch minutach lotu pilot zgłosił „*SP-YUT na południe od lotniska*” (strefa nr 2 „*WROCANKA*” odległość od lotniska około 5 km). Samolot, lecąc na wysokości około 200 m, wykonał gwałtowny zakręt w lewo z przechyleniem około 80° po chwili przechylenie pogłębiło się do 90° (wg Komisji samolot wleciał w rotor), samolot został dynamicznie przeciągnięty i w pierwszej fazie lewego korkociągu (prawdopodobnie płaskiego) zderzył się z ziemią pod kątem około 37° . Ilustracja nr 5.

Ilustracja nr 5. Schemat wypadku.

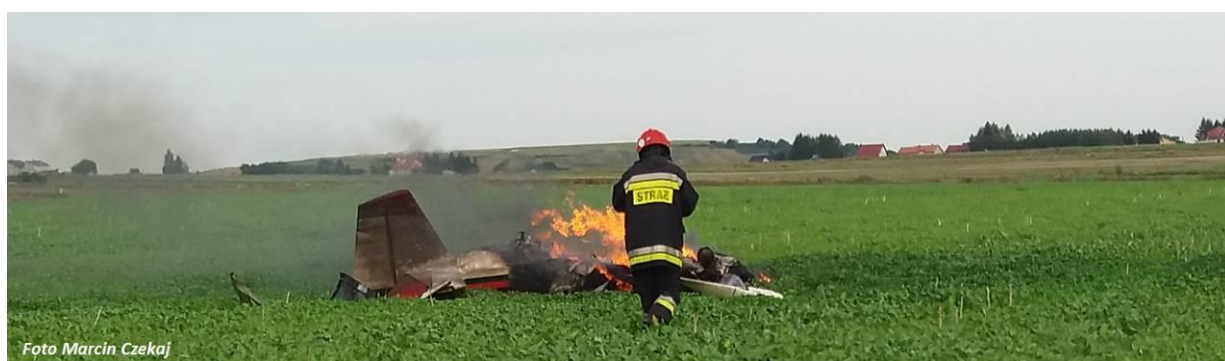
W momencie zderzenia rozerwane zostały zbiorniki paliwa i samolot zapalił się. Nie stwierdzono śladów przemieszczenia się samolotu po zderzeniu z ziemią. (ilustracja nr 6)

Ilustracja nr 6. Na zdjęciu widoczny płonący wrak samolotu tuż po przyjeździe straży pożarnej. Nie widać śladów dobiegu samolotu. Widoczny ślad po pożarze paliwa - ciemniejsza plama zieleni po prawej stronie.

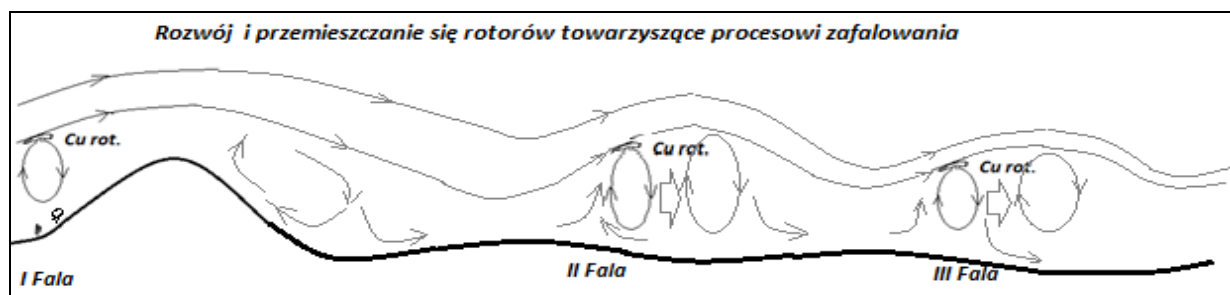
3. Analizując prognozę pogody z dnia wypadku, oraz wyniki pomiarów ze stacji meteorologicznej w Krośnie należy zwrócić uwagę na prędkość i kierunek wiatru. Na wysokości 300 m, przewidywany kierunek wiatru wynosił 250° , a jego prędkość 7,7 m/s w porywach do 13,3 m/s. W rejonie Tatr komunikat przewidywał chmury Ac lenticularis (chmura typu soczewka) świadczące o występowaniu zjawiska fali. Na stacji synoptycznej w Krośnie o godzinie 17:00 zanotowano średnią prędkość wiatru 4,4 m/s z kierunku 200° , natomiast między godziną 16:00 a 17:00 zanotowano maksymalną prędkość wiatru 9,5 m/s. Piloci obecni na lotnisku w dniu wypadku zwracali uwagę na południowy wiatr wiejący z dużą prędkością i na występowanie dużych turbulencji. W takich warunkach pogodowych w rejonie Krosna często występuje zjawisko fali, któremu towarzyszy powstawanie rotorów i znacznych turbulencji przy ziemi. Prędkość wznoszenia i opadania powietrza w rotorach może osiągać nawet prędkość 15 m/s. Rotory przemieszczają się z wiatrem stopniowo zanikając. Ilustracja nr. 7.

Ilustracja nr 7. Powstawanie i występowanie rotorów w trakcie zafalowania.

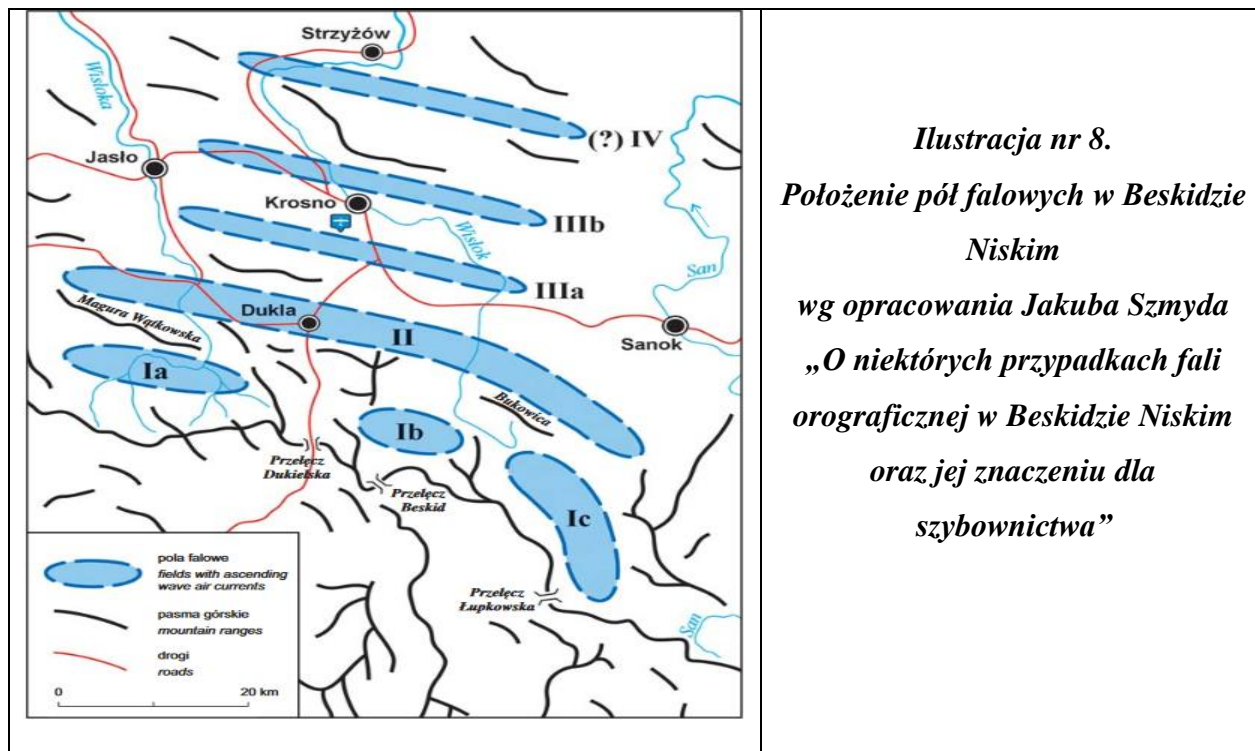
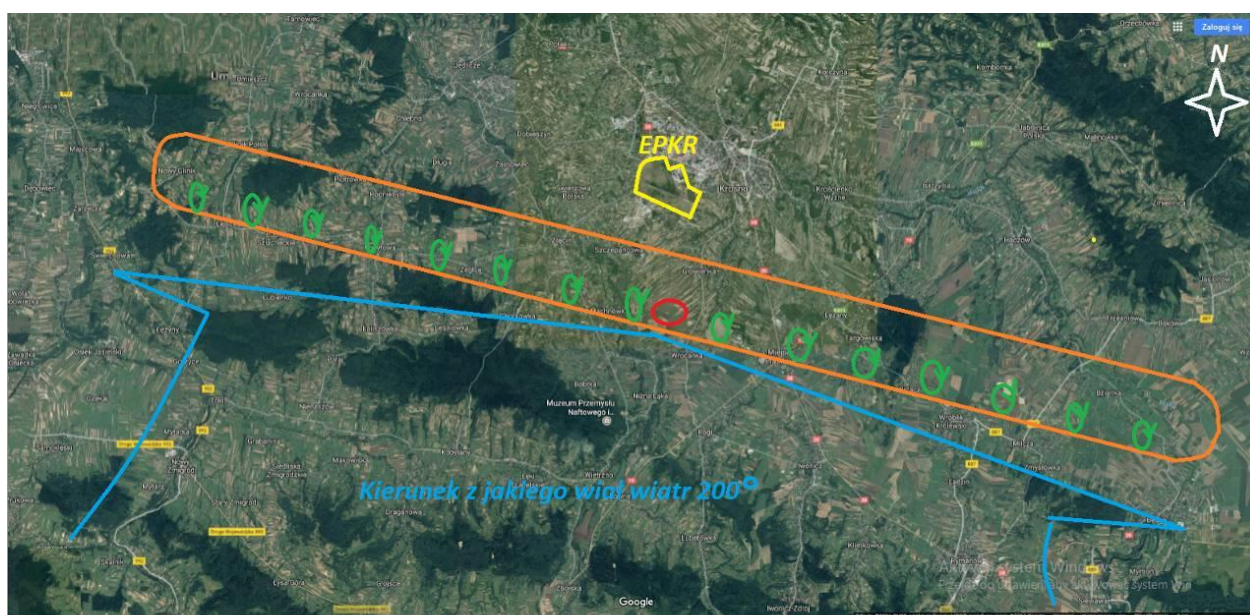
Na ilustracji nr 8 pokazano miejsca występowania pól falowych w Beskidzie Niskim, a na ilustracji nr 9 pokazano położenie III pola falowego, strefy rotorów i zaznaczono miejsce wypadku samolotu.

Pole falowe III Miejsce wypadku Obszar występowania rotorów

Ilustracja nr 9. Położenie trzeciego pola falowego przy południowych kierunkach wiatru.

- Samolot rozbił się w rejonie występowania pola Falowego nr III, w obszarze występowania rotorów.
- Uszkodzenia samolotu, ułożenie wraku i zwłok po wypadku wskazują na to, że zderzenie z ziemią nastąpiło pod kątem około 37° w pierwszej fazie lewego korkociągu (prawdopodobnie płaskiego).

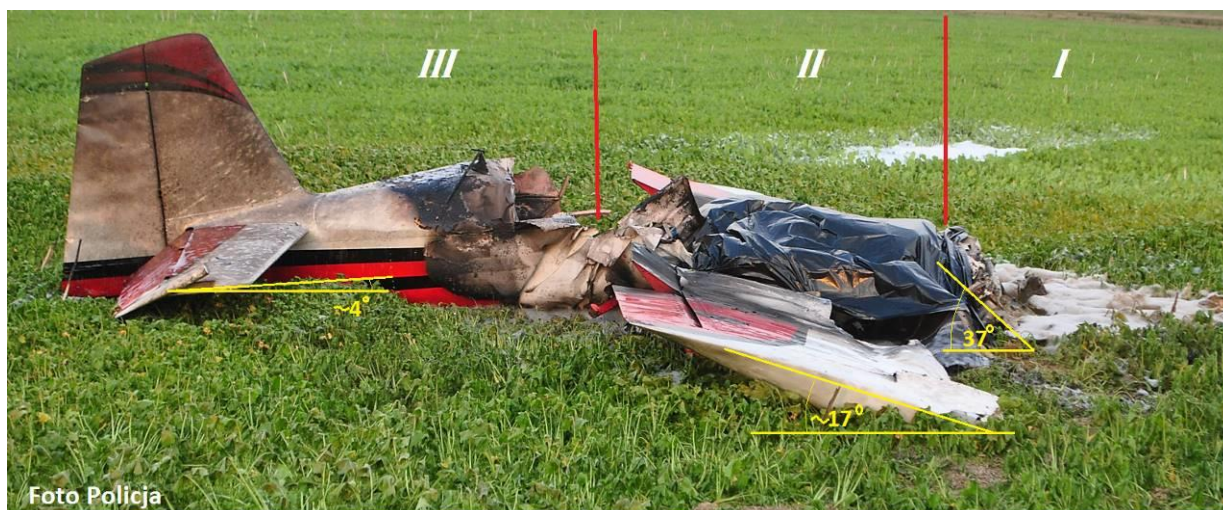
4. Samolot po zderzeniu z ziemią przełamał się na trzy części (ilustracja nr. 10): część silnikową (od śmigła do ściany ogniowej I), kabinową (od ściany ogniowej za fotele załogi II) oraz część ogonową (od oparcie foteli pilotów do końca ogona III).

Ilustracja nr 10. Uszkodzony samolot, widoczne trzy części na jakie się przelamał. Zaznaczono przybliżone kąty przelamanych części w stosunku do poziomu.

Brak śladów dobiegu, kąt, pod jakim silnik wbił się w ziemię oraz sposób zniszczenia skrzydeł i kadłuba świadczy o tym, że samolot zderzył się z ziemią pod kątem około 37°. Pierwszy w ziemię uderzył silnik, prawie równocześnie z ziemią zetknęły się skrzydła samolotu, o czym świadczy sposób ich zniszczenia (krawędź natarcia i przednia dolna część kesonu - ilustracje nr. 11). Ponieważ zbiorniki paliwa były prawie pełne nastąpiło ich rozerwanie na skutek sił bezwładności paliwa powstałych w trakcie zderzenia z ziemią, a paliwo zostało rozpylone w powietrzu oraz wylało się na trawę i na gorący silnik, co w konsekwencji doprowadziło do pożaru.

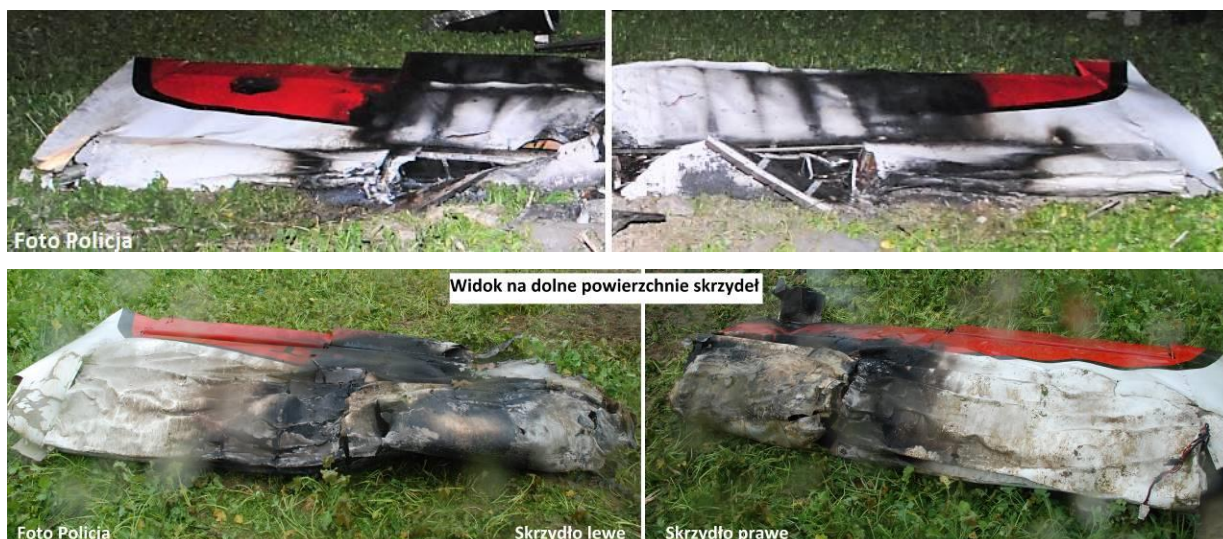
Ilustracje nr 11. Na górnym zdjęciu, widoczna górna powierzchnia skrzydeł samolotu, rozerwane zbiorniki paliwa i podgięte do góry krawędzie natarcia skrzydeł. Na dolnym zdjęciu widać popalowane poszycie przedniej części poszycia dolnej powierzchni skrzydeł.

- Zbiorniki paliwa zostały rozerwane na skutek sił bezwładności paliwa powstałych w trakcie zderzenia z ziemią. Rozpylone paliwo uległo zapłonowi w kontakcie z rozgrzanym silnikiem.
