**RAPORT KOŃCOWY**  
**WYPADEK**

**zdarzenie nr: 1400/11**

**statek powietrzny: Boeing 767-300ER, SP-LPC**

**Lotnisko Chopina w Warszawie (EPWA), RWY 33**

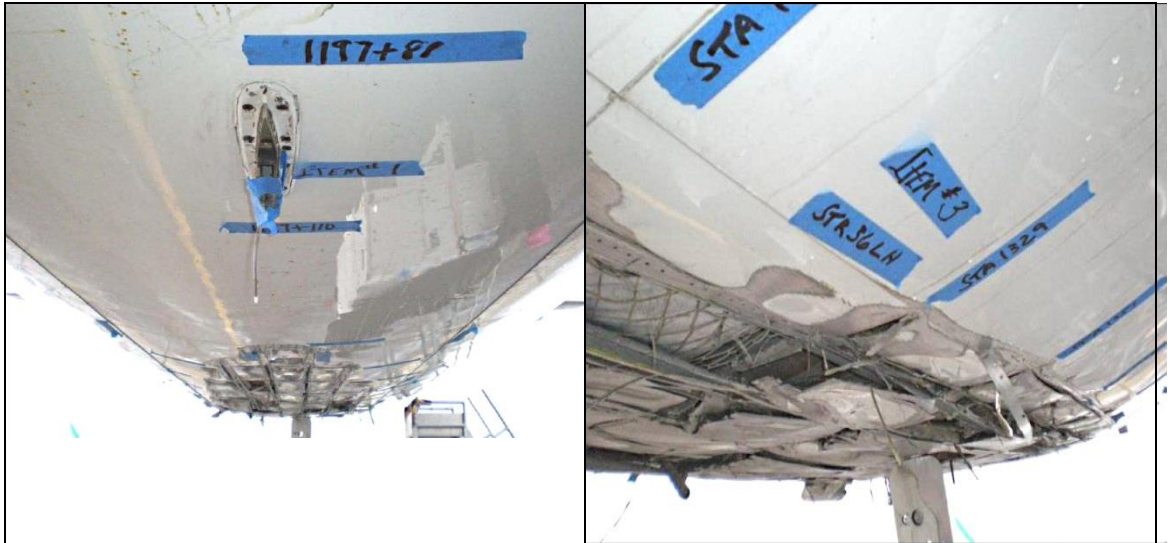
- Kadłub – lokalne zniekształcenie uniemożliwiające otwarcie tylnego prawego luku bagażowego, uszkodzenia poszycia, elementów wręg i podłużnic w rejonie sekcji 46, uszkodzenia pokrywy luku obsługowego zbiornika wody, zniszczony maszt drenażowy (Ilustracja 1).
- Skrzydło lewe – zerwana końcówka owiewki wspornika kłap, popękane krawędzie pokrywy luku amortyzatora podwozia, uszkodzone wsporniki pokrywy luku, uszkodzone pokrycia kłapy wewnętrznej w rejonie krawędzi spływu.
- Skrzydło prawe – zerwana końcówka owiewki wspornika kłap, odcięte osłony węzłów podporowych.
- Podwozie główne lewe – uszkodzony zastrzał pokrywy luku podwozia głównego (uszkodzone połączenia elementów - Ilustracja 2).
- Podwozie główne prawe – uszkodzony zastrzał pokrywy luku podwozia głównego (zgięty - Ilustracja 2).

Ilustracja 1. Uszkodzenia dolnej części kadłuba w rejonie sekcji 46 – widok od przodu i zbliżenie.  
(Źródło – Boeing).

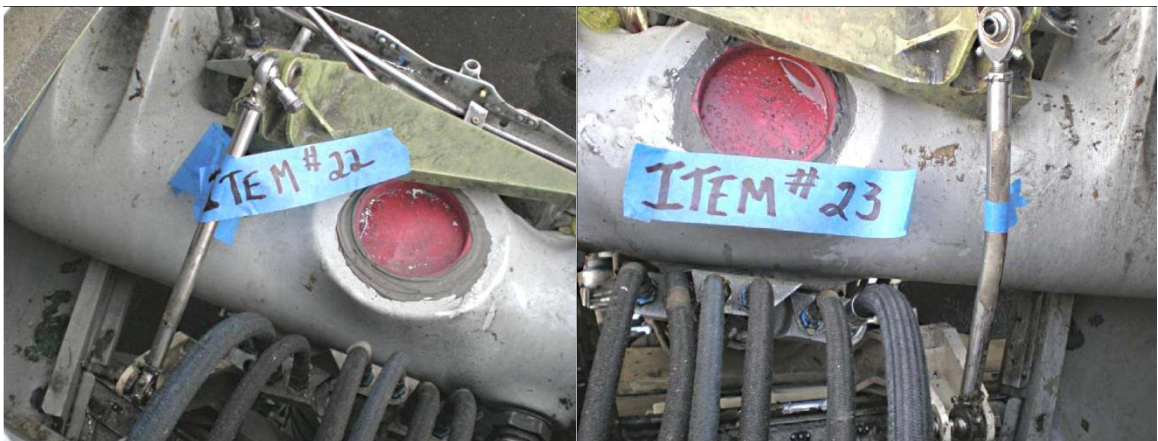
Ilustracja 2. Uszkodzone zastrzały pokryw luków podwozia głównego (lewy i prawy).  
(Źródło – Boeing).

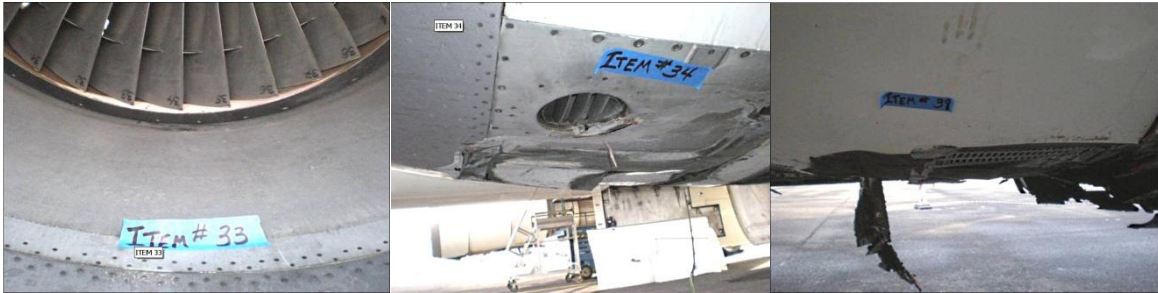
- Gondola lewa – osłona wentylatora zniekształcona i uszkodzona od wewnątrz wskutek kontaktu z łopatkami obracającego się wentylatora i na zewnątrz wskutek tarcia o podłoże, uszkodzony odwracacz ciągu (elementy częściowo starte o podłoże, częściowo oderwane, pozginane mocowania elementów), niektóre elementy poodpadały od samolotu (Ilustracja 3).
- Gondola prawa – osłona wentylatora zniekształcona i uszkodzona od wewnątrz wskutek kontaktu z obracającymi się łopatkami i na zewnątrz wskutek tarcia o podłoże, uszkodzony odwracacz ciągu (elementy częściowo starte o podłoże, częściowo oderwane, pozginane mocowania elementów) (Ilustracja 4).

Ilustracja 3. Uszkodzenia lewej gondoli silnika – od lewej wewnątrz wlotu wentylatora, dół i odwracacz ciągu. (Źródło –Boeing).

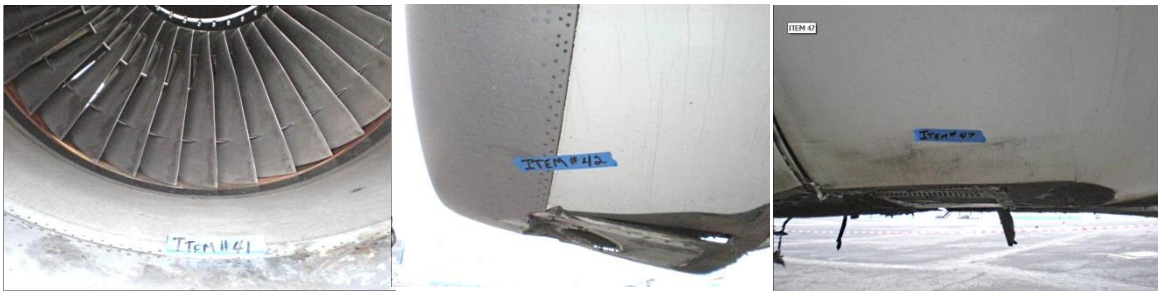
Ilustracja 4. Uszkodzenia prawej gondoli silnika – od lewej wewnątrz wlotu wentylatora, dół i odwracacz ciągu. (Źródło –Boeing).

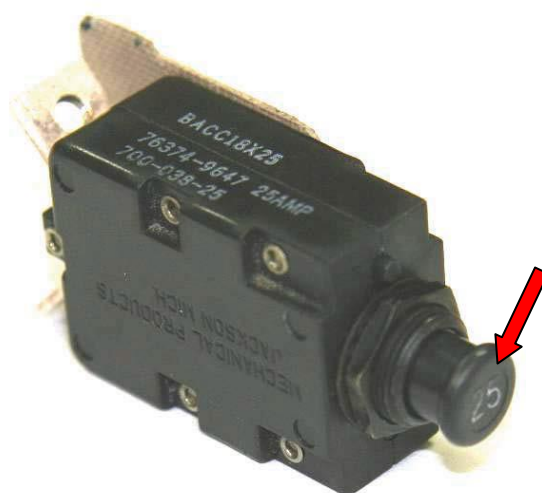
Ilustracja 5. Bezpiecznik C829 wybudowany z samolotu SP-LPC. Bezpiecznik w stanie włączonym/wciśniętym. Czerwona strzałka wskazuje główkę bezpiecznika (Źródło –Boeing).

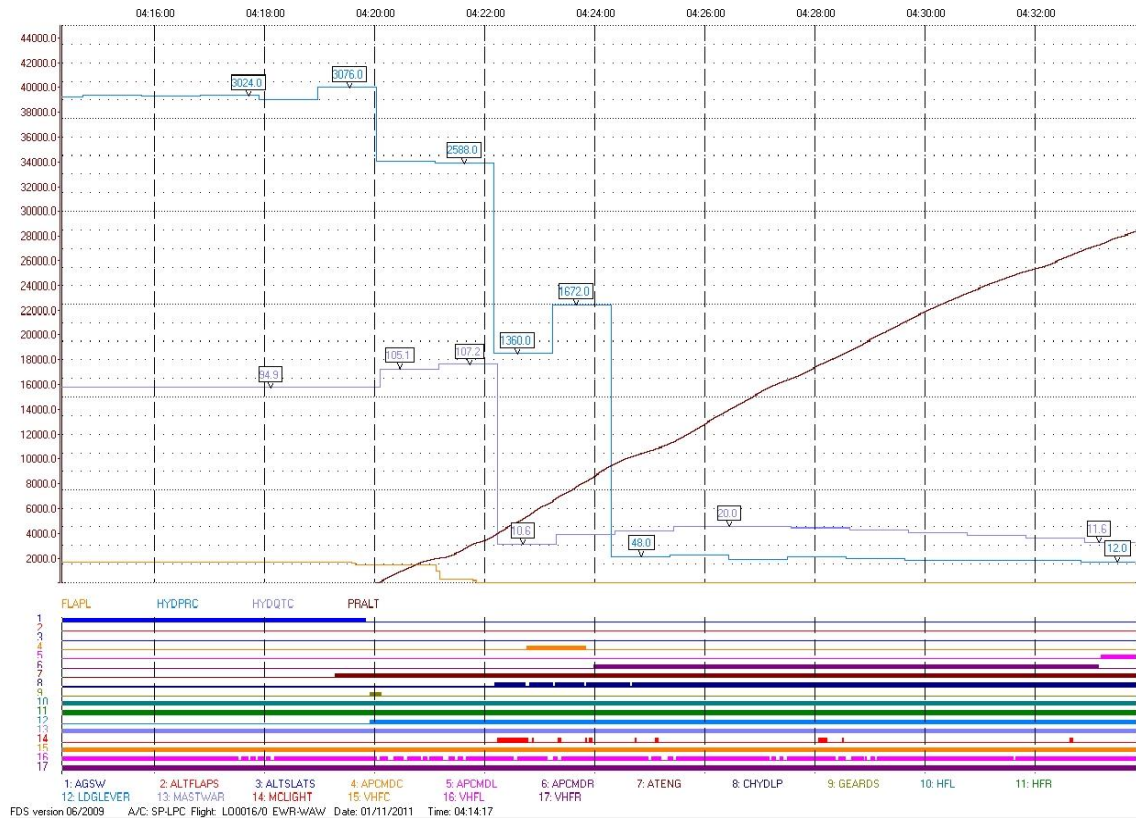
Ilustracja 13. Spadek ciśnienia w centralnej instalacji hydraulicznej po starcie - zapis SSFDR samolotu SP-LPC.

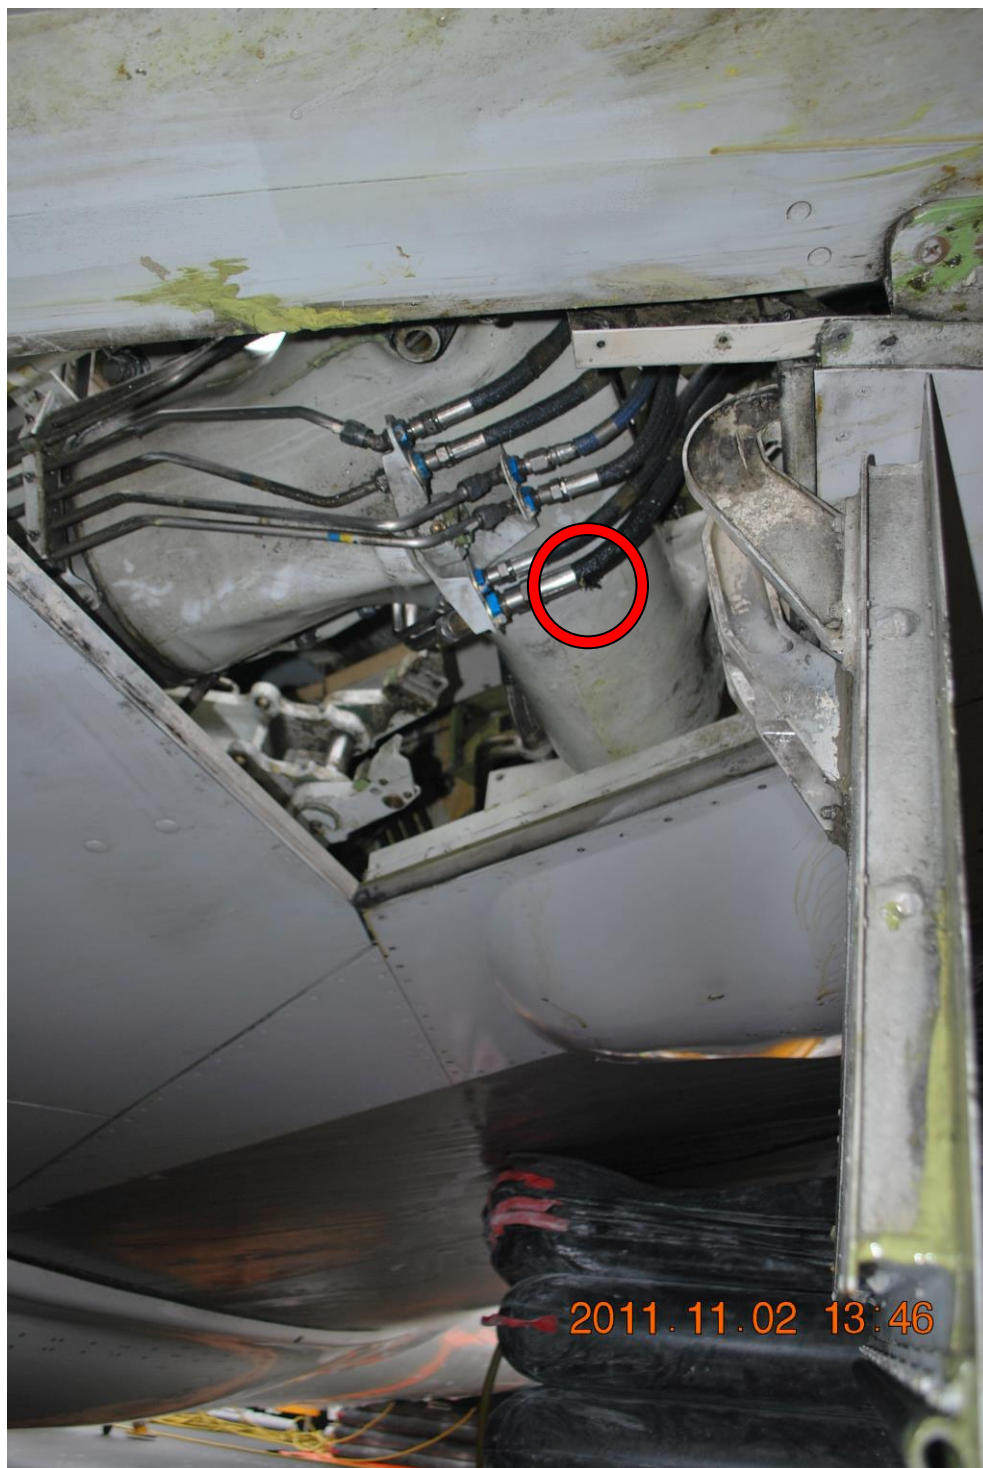
W dniu 2 listopada 2011 roku, w trakcie podnoszenia samolotu SP-LPC zidentyfikowane zostało miejsce, w którym nastąpił wyciek płynu hydraulicznego z instalacji C. Był to uszkodzony **giętki przewód hydrauliczny** (wg AIPC p/n 32-32-54-05, item 152: AS4624J-0300SS), łączący instalację hydrauliczną na prawej goleni podwozia z instalacją hydrauliczną C na płatowcu, którego pęknięcie zainicjowało zdarzenie (Ilustracje 22, 23 i 24).

Oględziny przeprowadzone w Polsce ujawniły pęknięcie przewodu w pobliżu metalowej opaski jego końcówki.

*„W celu określenia mechanizmu pęknięcia, powierzchnie pęknięcia szczeliny badano za pomocą skaningowego mikroskopu elektronowego (SEM). Charakter pęknięcia wskazuje, że prawdopodobnie była to relaksacja naprężeń materiału przewodu, w wyniku czego doszło do pełzania materiału. Wynikło to z prawdopodobnego załamania/skręcenia przy nyplu i gnieździe. Według producenta przewodu, załamania/skręcenia w tym miejscu są powszechne, ponieważ przewód nie ma obrotowego połączenia i często zostaje załamany/skręcony podczas instalacji. Wewnętrzna kevlarowa wyściółka rękawa ciśnieniowego miała ślady otarć. Wskazuje to na powtarzające się zginanie przewodu spowodowane zmianami ciśnienia podczas pracy podwozia. Według producenta, może to także oznaczać, że przewód nie został zainstalowany całkowicie prosto.”*

Ilustracja 22. Uszkodzony przewód hydrauliczny (zaznaczony czerwonym okręgiem) na prawym podwoziu głównym samolotu SP-LPC. (Źródło – PKBWL)

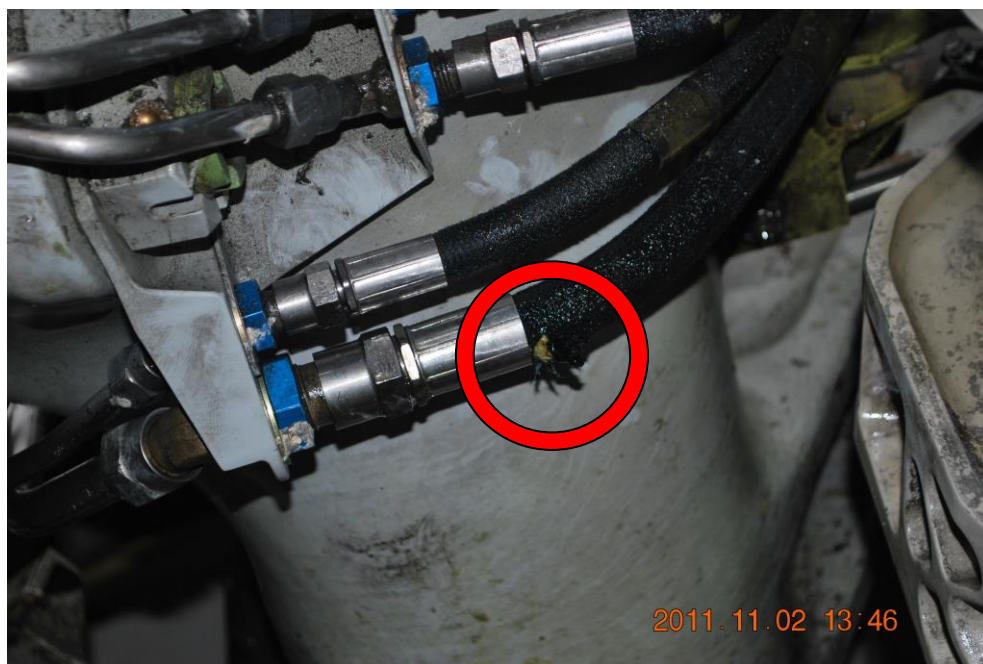
Ilustracja 23. Zbliżenie uszkodzenia przewodu hydraulicznego (zaznaczone czerwonym okręgiem) na prawym podwoziu głównym samolotu SP-LPC. (Źródło – PKBWL)

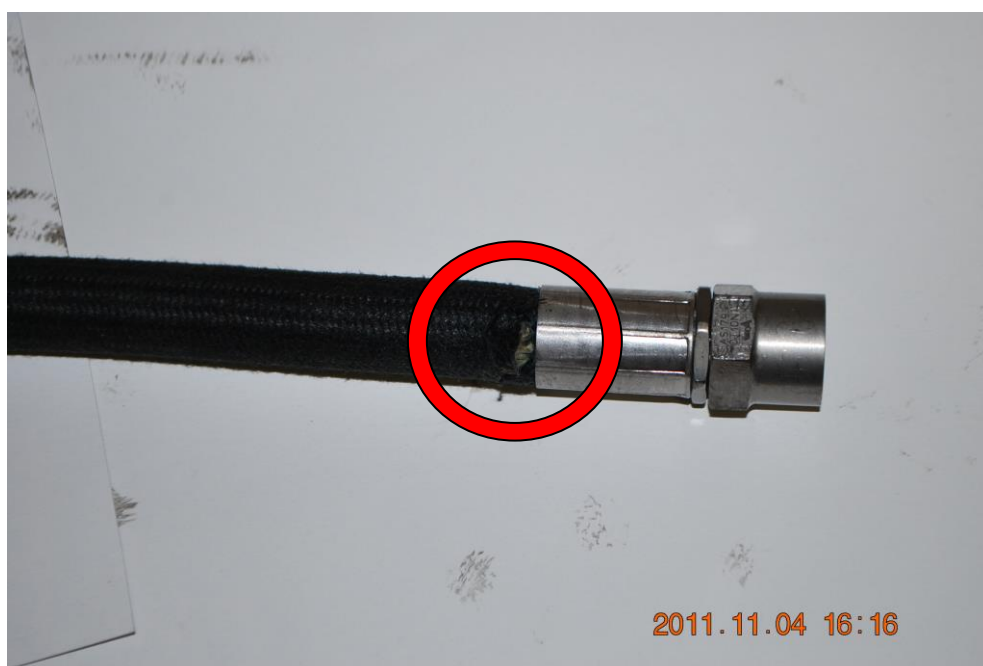
Ilustracja 24. Uszkodzenie przewodu z instalacji hydraulicznej samolotu SP-LPC - zbliżenie. (Źródło: PKBWL)

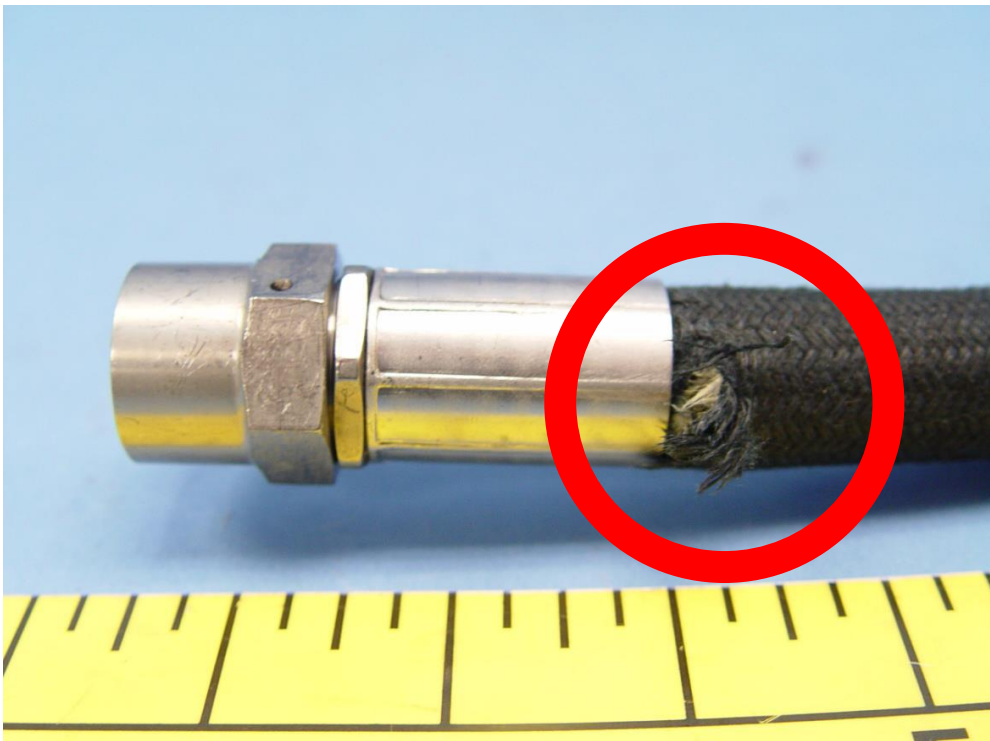
**Ilustracja 2. Zdjęcie uszkodzenia przewodu hydraulicznego w powiększeniu (obszar zaznaczony czerwonym okręgiem)**

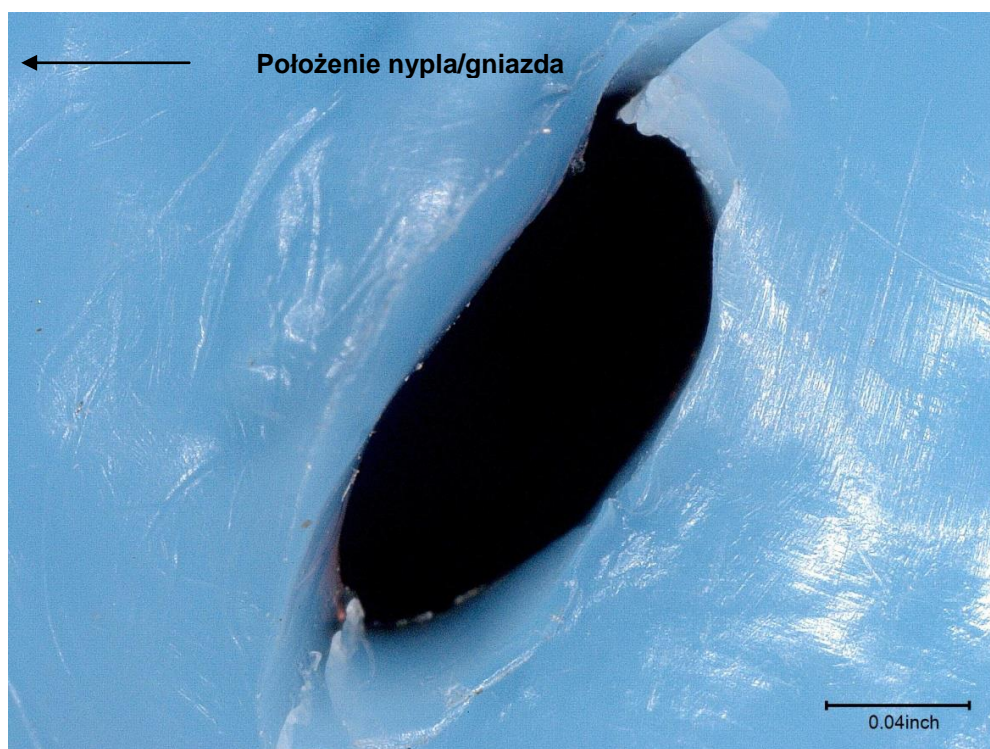
**Ilustracja 4. Zdjęcie szczeliny w ścianie bocznej przewodu w powiększeniu.**

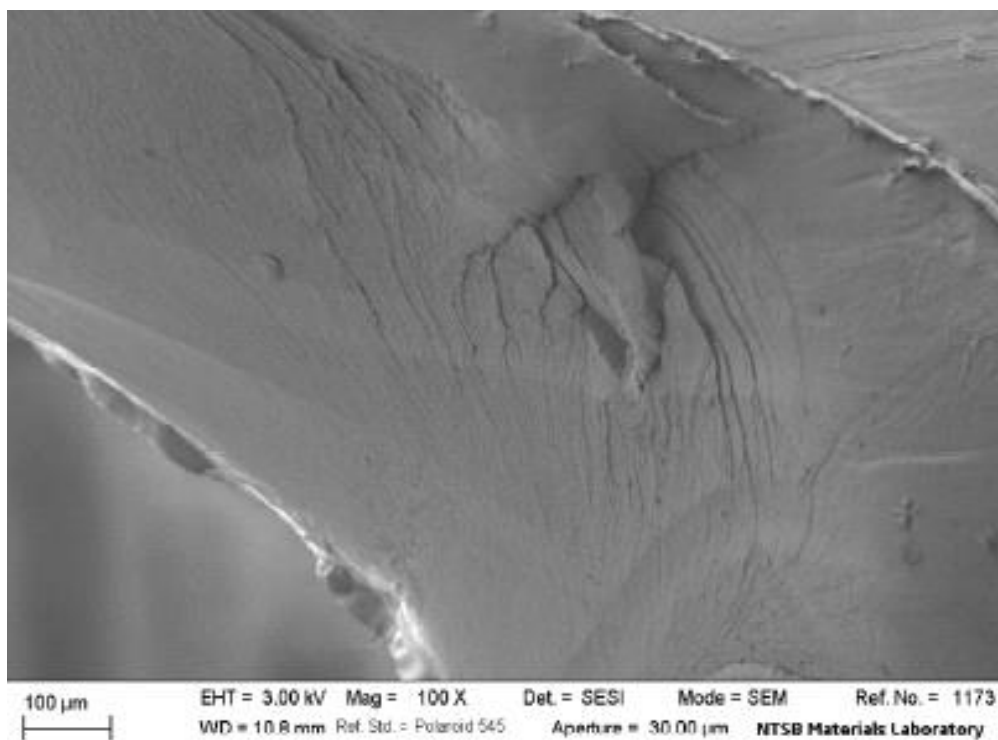
**Ilustracja 10. Szczeliny rozgałęzione i ślady szczelin kierunkowych w powiększonym zobrazowaniu SEM.**

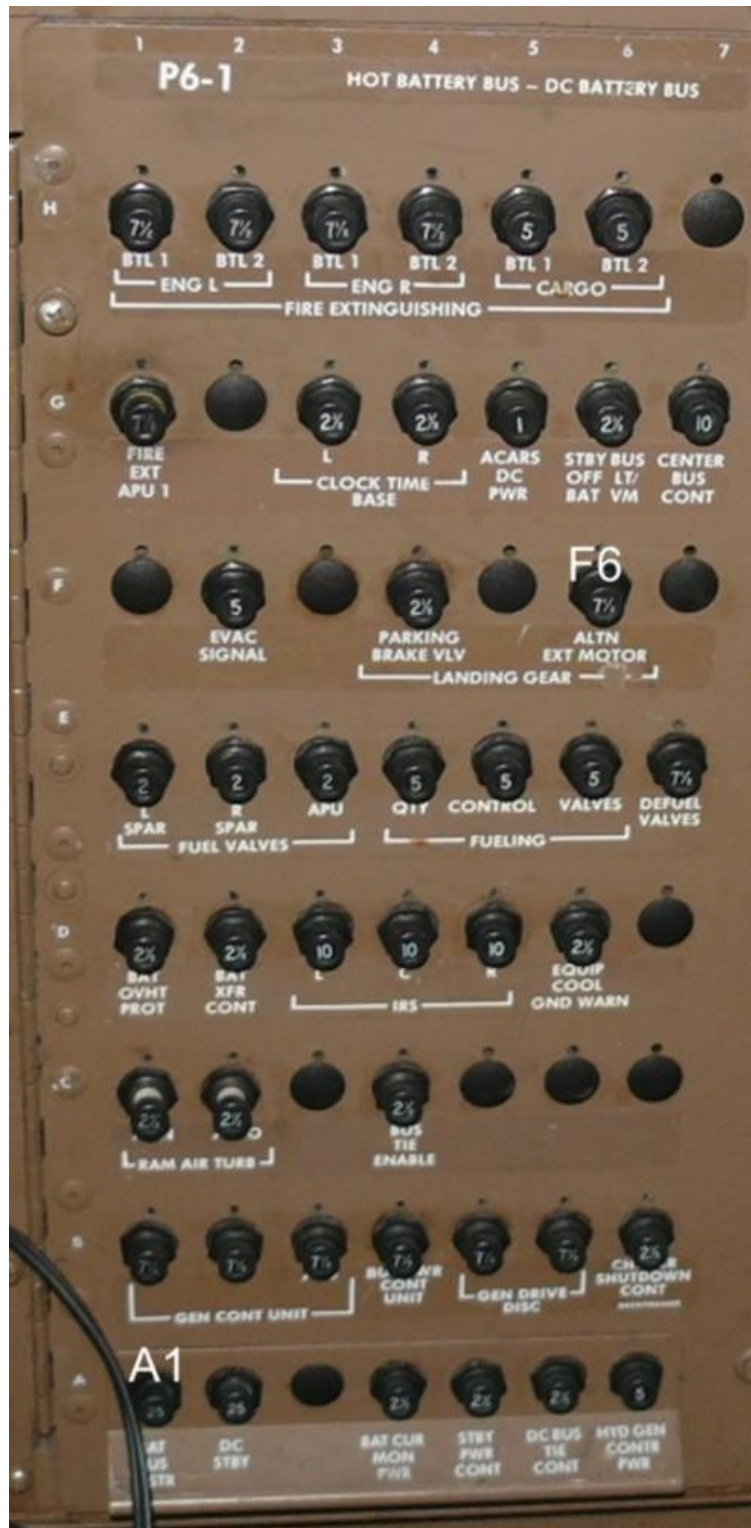
Po locie LO16 stwierdzono, że bezpiecznik (C829) BAT BUS DISTR na pozycji A1 na panelu P6-1 był wyłączony.

Ilustracja 1. Panel bezpieczników P6-1. Na pozycji A1 bezpiecznik C829 BAT BUS DISTR

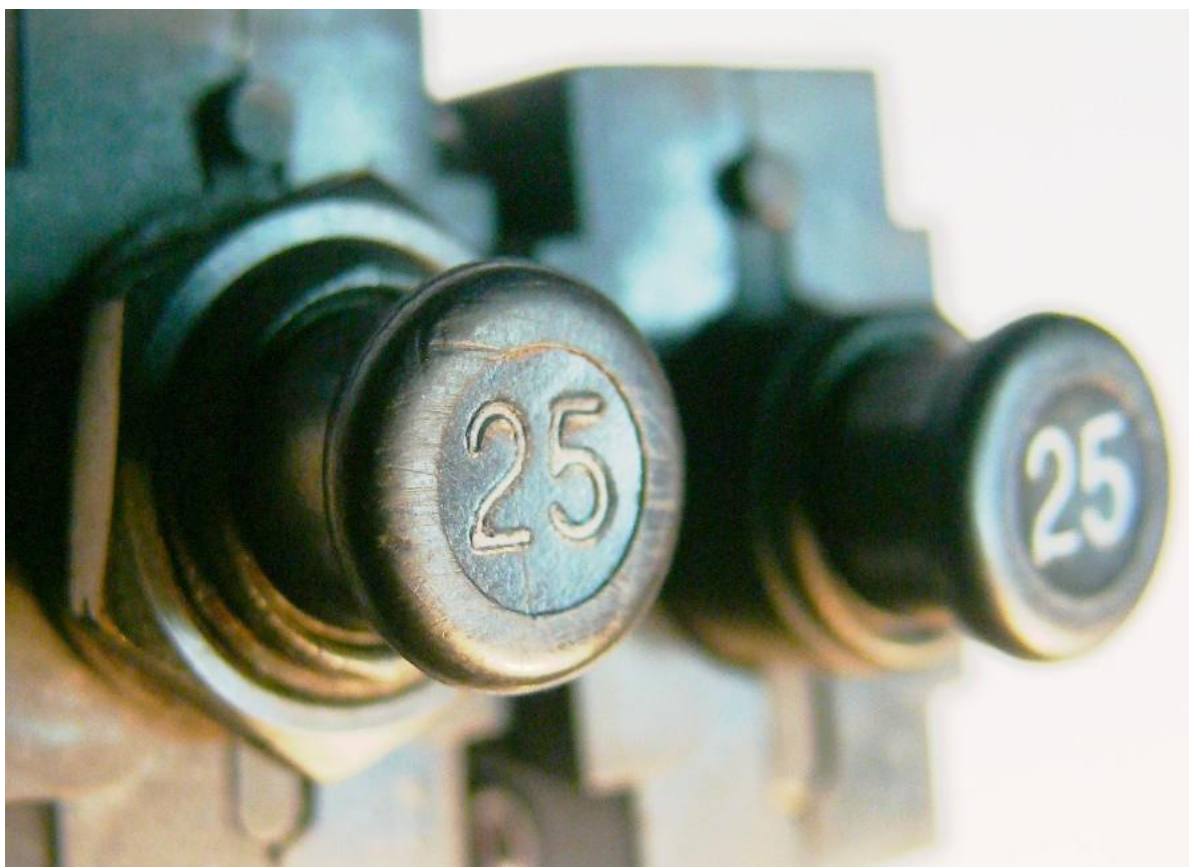
Należy nadmienić, że główka bezpiecznika C829 nosiła liczne ślady zadrapań i obtarć, (Ilustracje 9 i 10).

Ilustracja 9. Główki bezpieczników C829 (z lewej strony z samolotu SP-LPC, z prawej nowy)

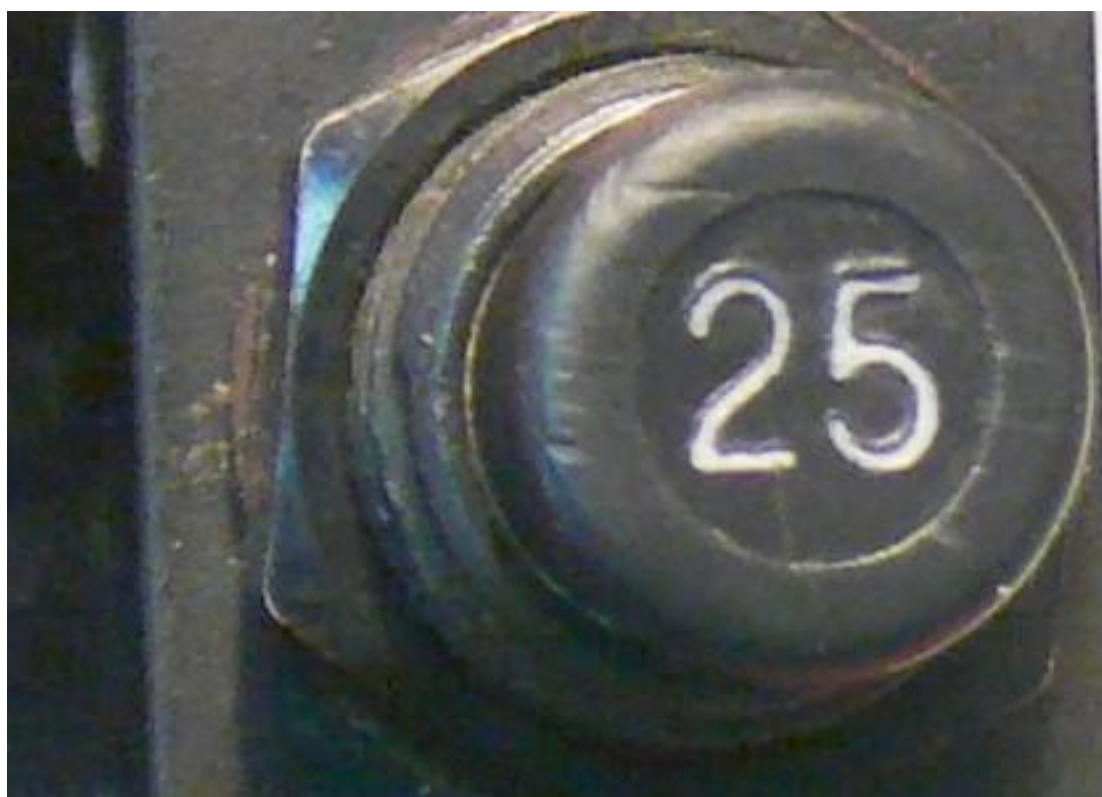
Ilustracja 10. Widok główki bezpiecznika C829 z samolotu SP-LPC

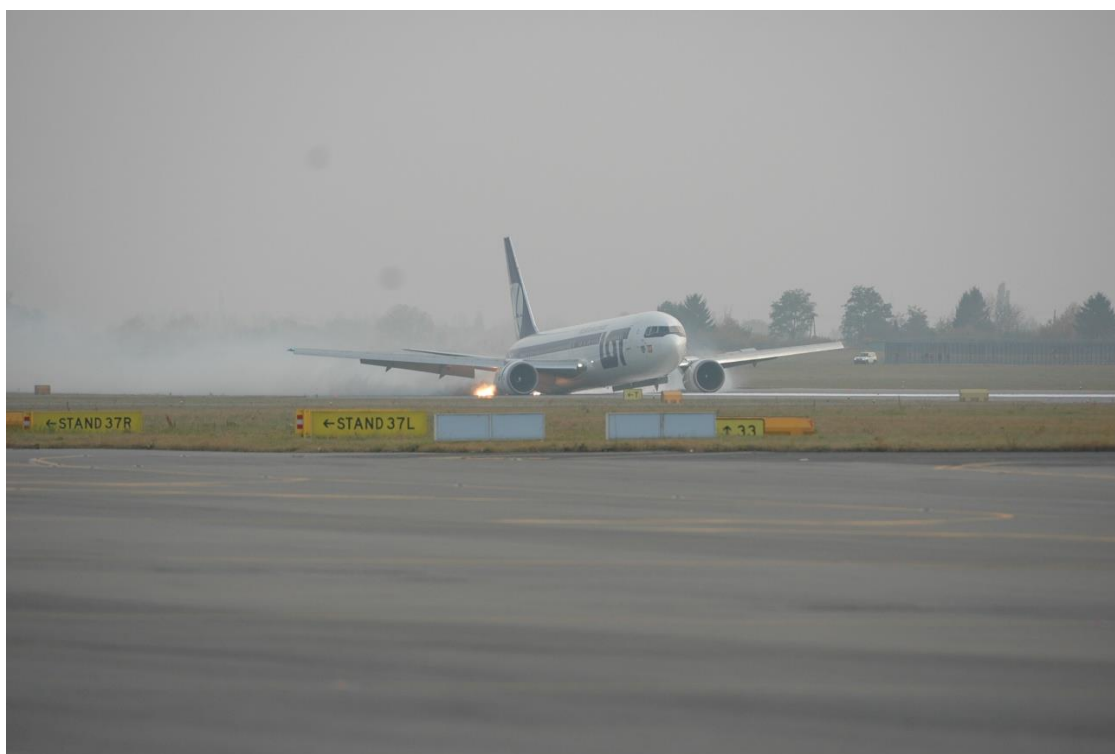
Ilustracja 7. Dobieg samolotu SP-LPC i pożar prawego silnika.
