**ALBUM ILUSTRACJI**  
**z wypadku samolotu ultralekkiego**  
**Zenair CH-601HD Zodiac, OK-LUA47**  
**1 maja 2013 r., Łęgowo k/Wągrowca**

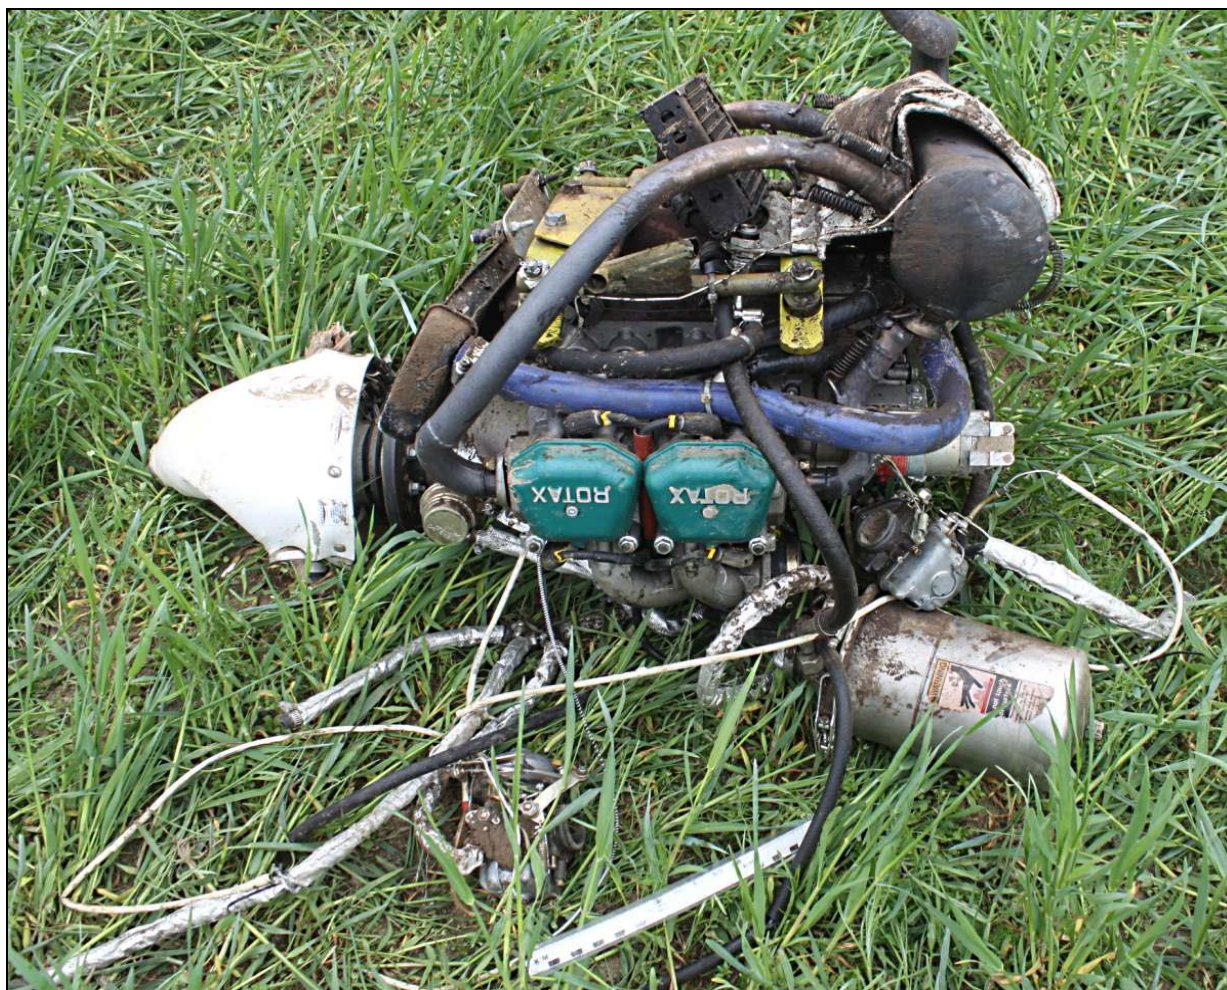
14 – Oderwany od samolotu silnik na miejscu wypadku [fot.Policja].

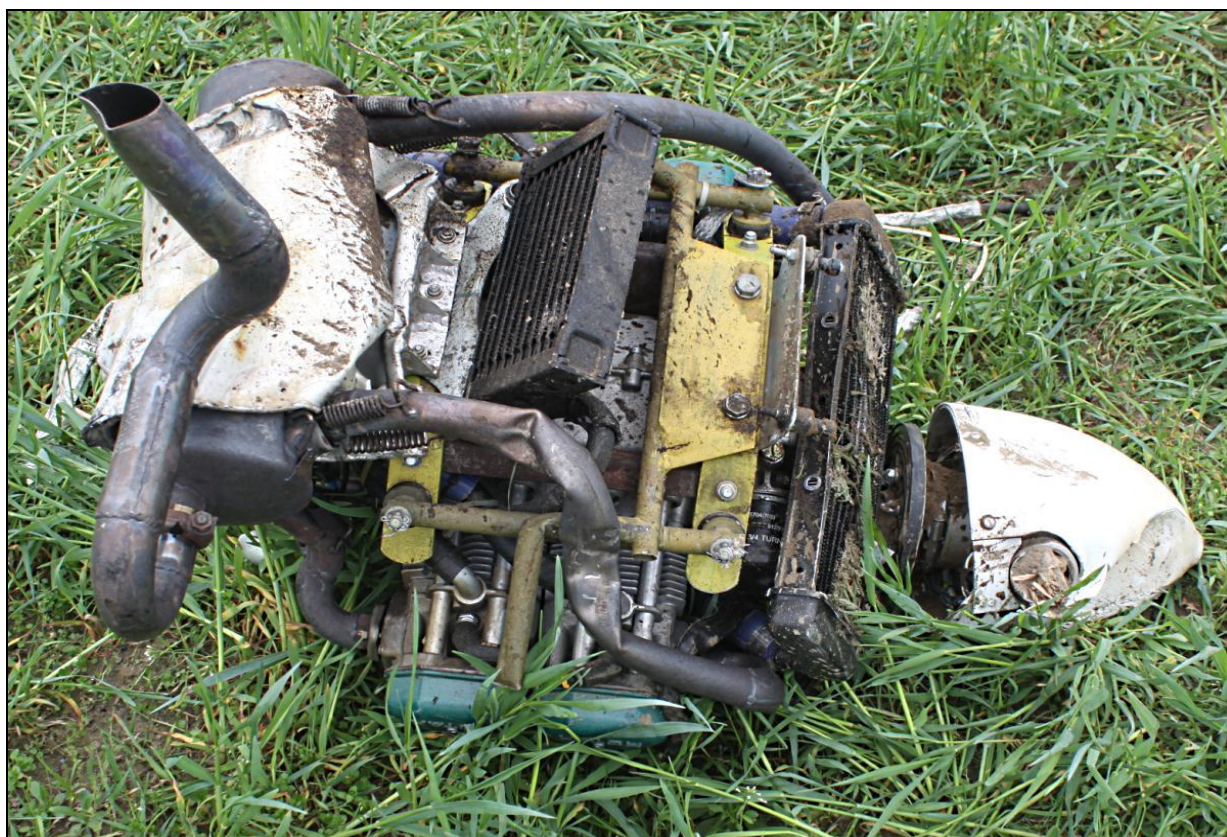
15 – Oderwany od samolotu silnik na miejscu wypadku – widok od spodu [fot.Policja].

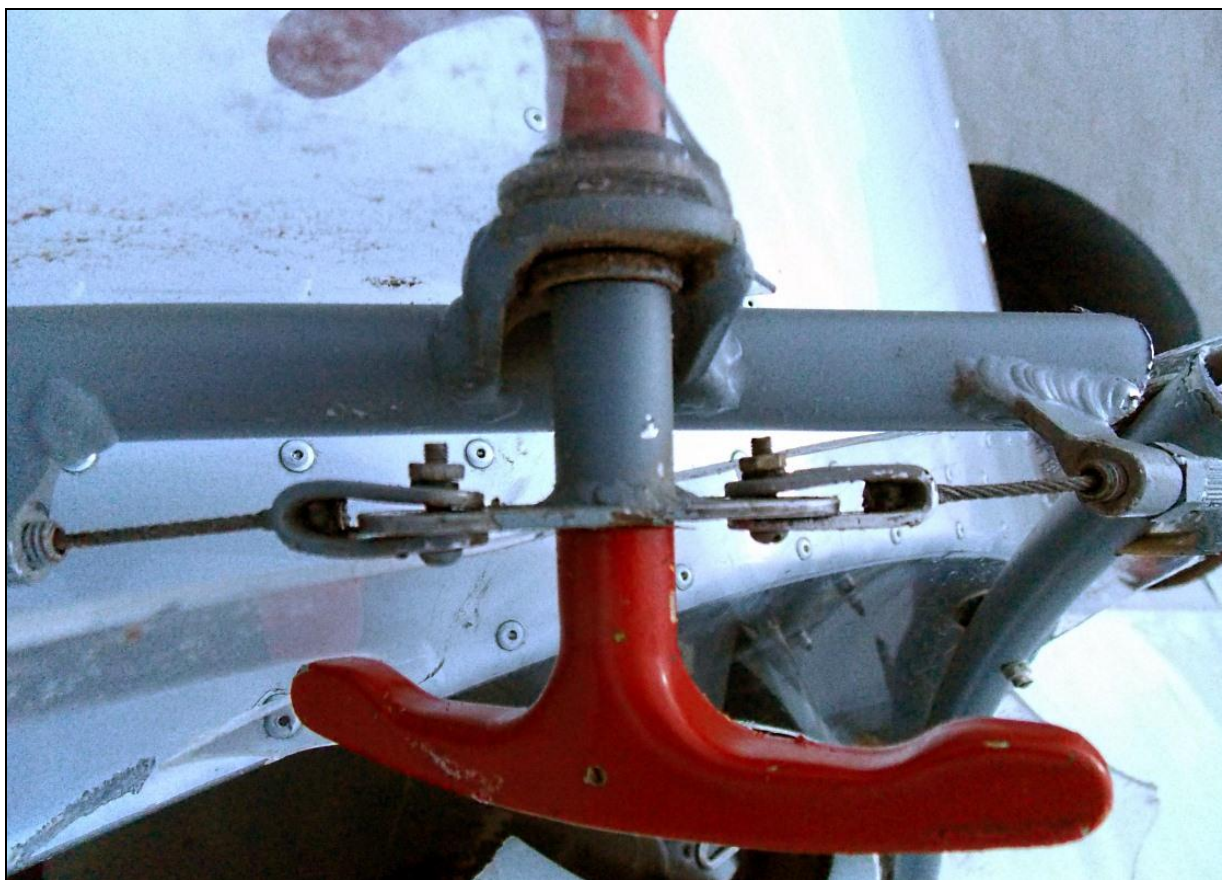
16 – Rączka otwierania i zamykania osłony kabiny i połączenia cięgien do zamków. Zachowana ciągłość połączeń.

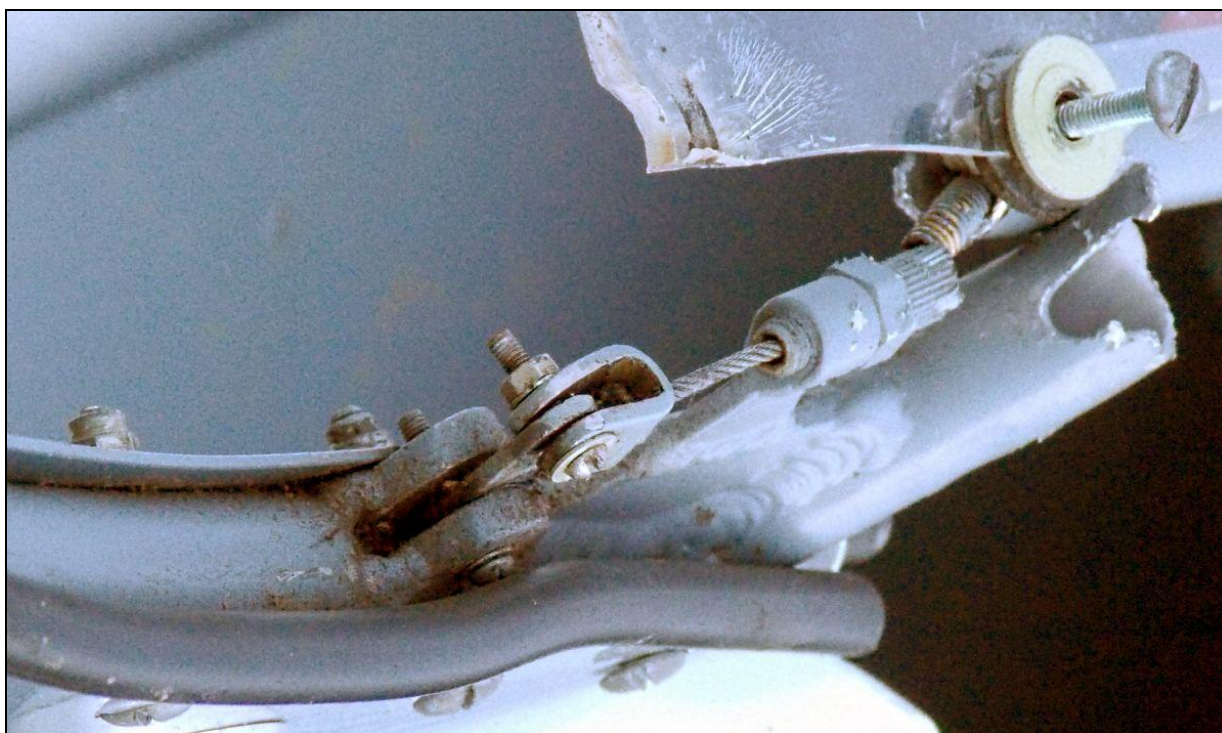
17 – Ciężno zamykania osłony kabiny przy dźwigni zamka – zachowana ciągłość połączeń.

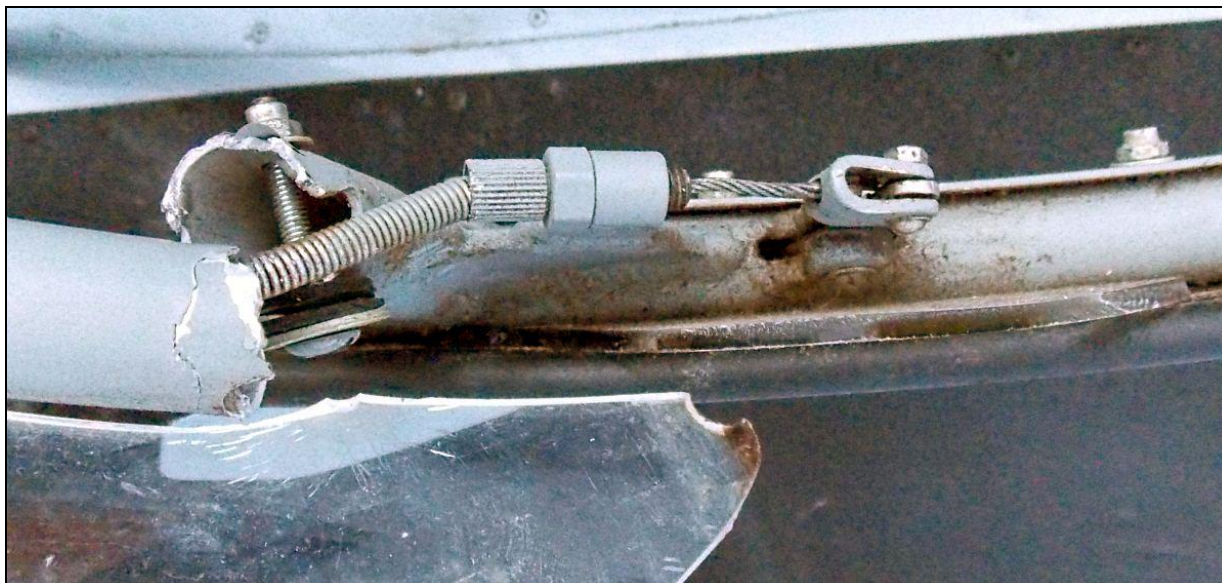
18 – Ciężno zamykania osłony kabiny przy dźwigni zamka – zachowana ciągłość połączeń.

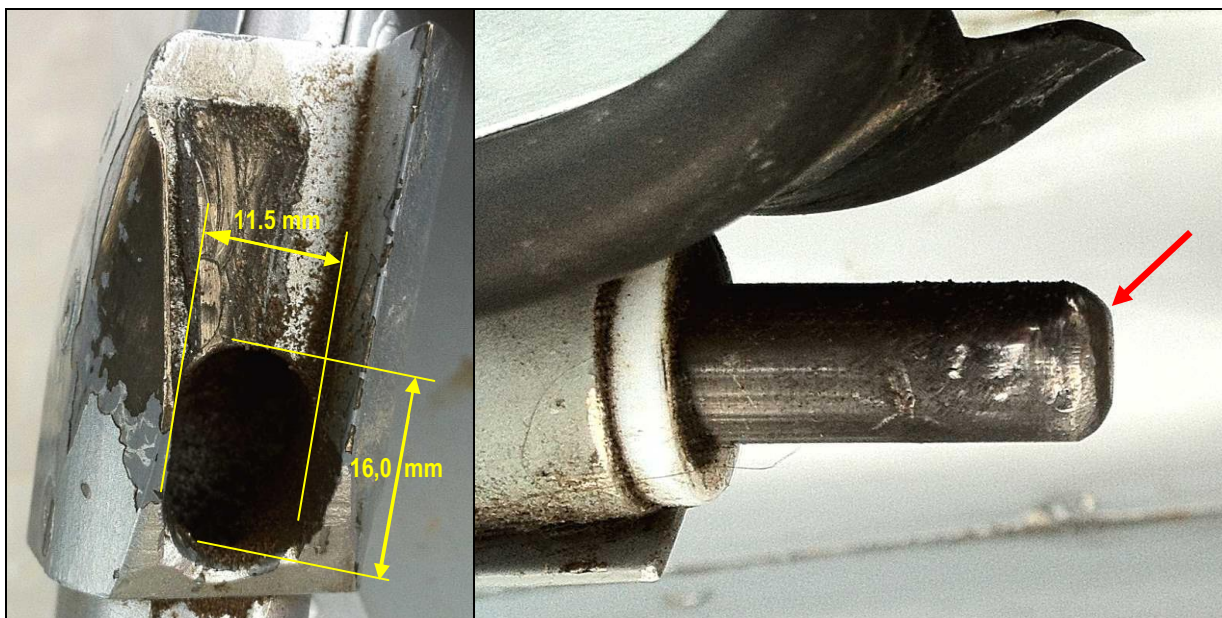
19 – Prawy zatrzask na kadłubie.

20 – Sworzень prawego zamka (na otwieranej osłonie kabiny).

Zwracają uwagę różnice wymiarów otworów w zatrzaskach i różnice kształtów zakończenia sworzni zamków.

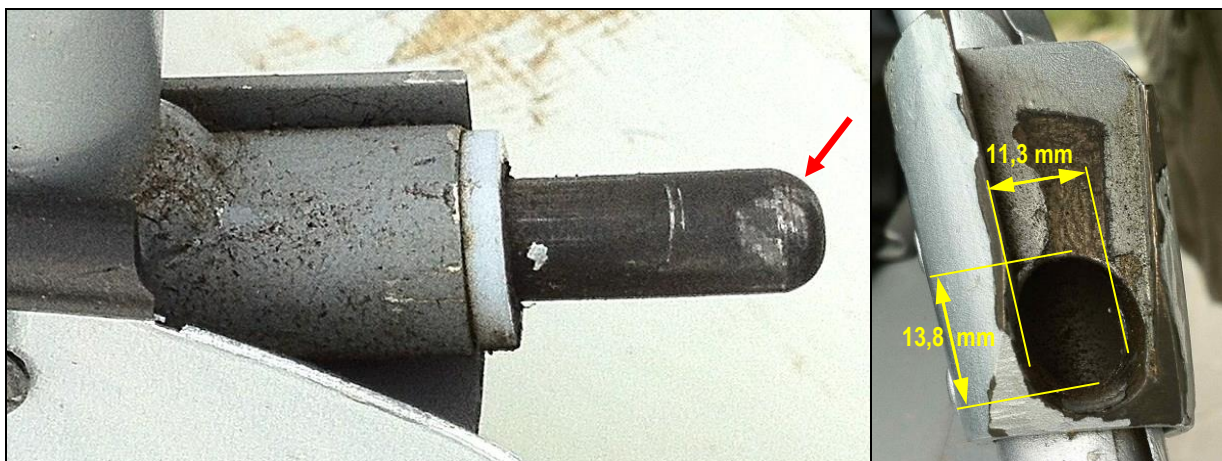
21 – Sworzень lewego zamka (na otwieranej osłonie kabiny).

22 – Lewy zatrzask na kadłubie.

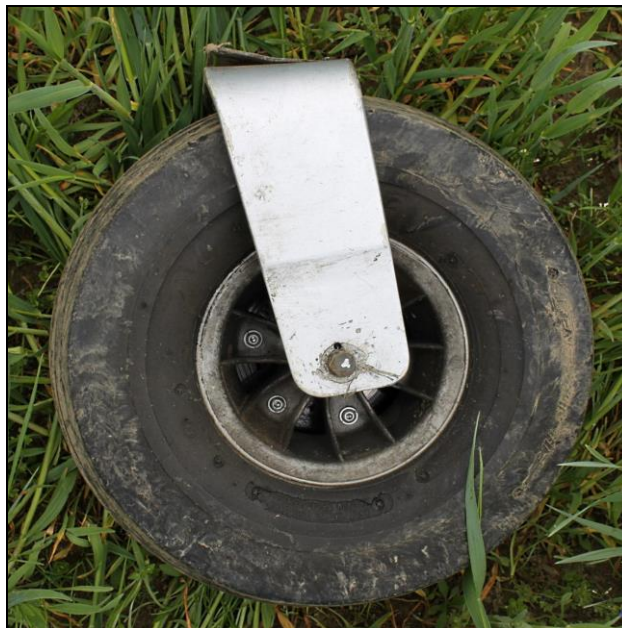
23 – Oderwane od goleni wraz z widelcem koło lewego podwozia głównego [fot.Policja].

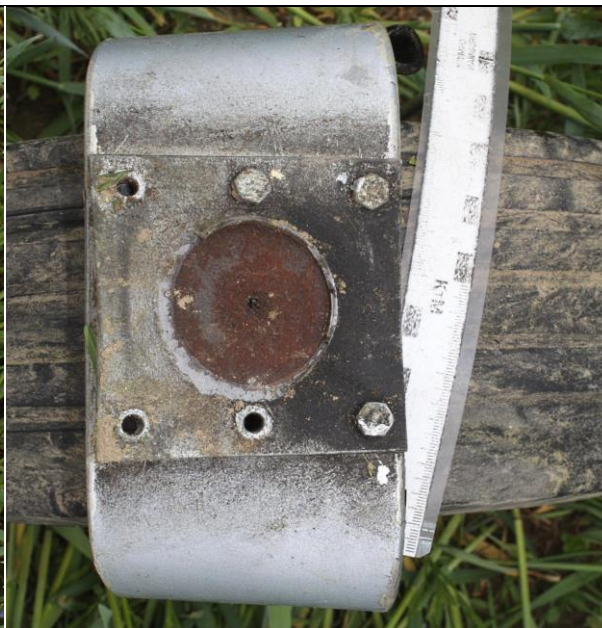
24 – Oderwane od goleni wraz z widelcem koło lewego podwozia głównego – widok z góry [fot.Policja].

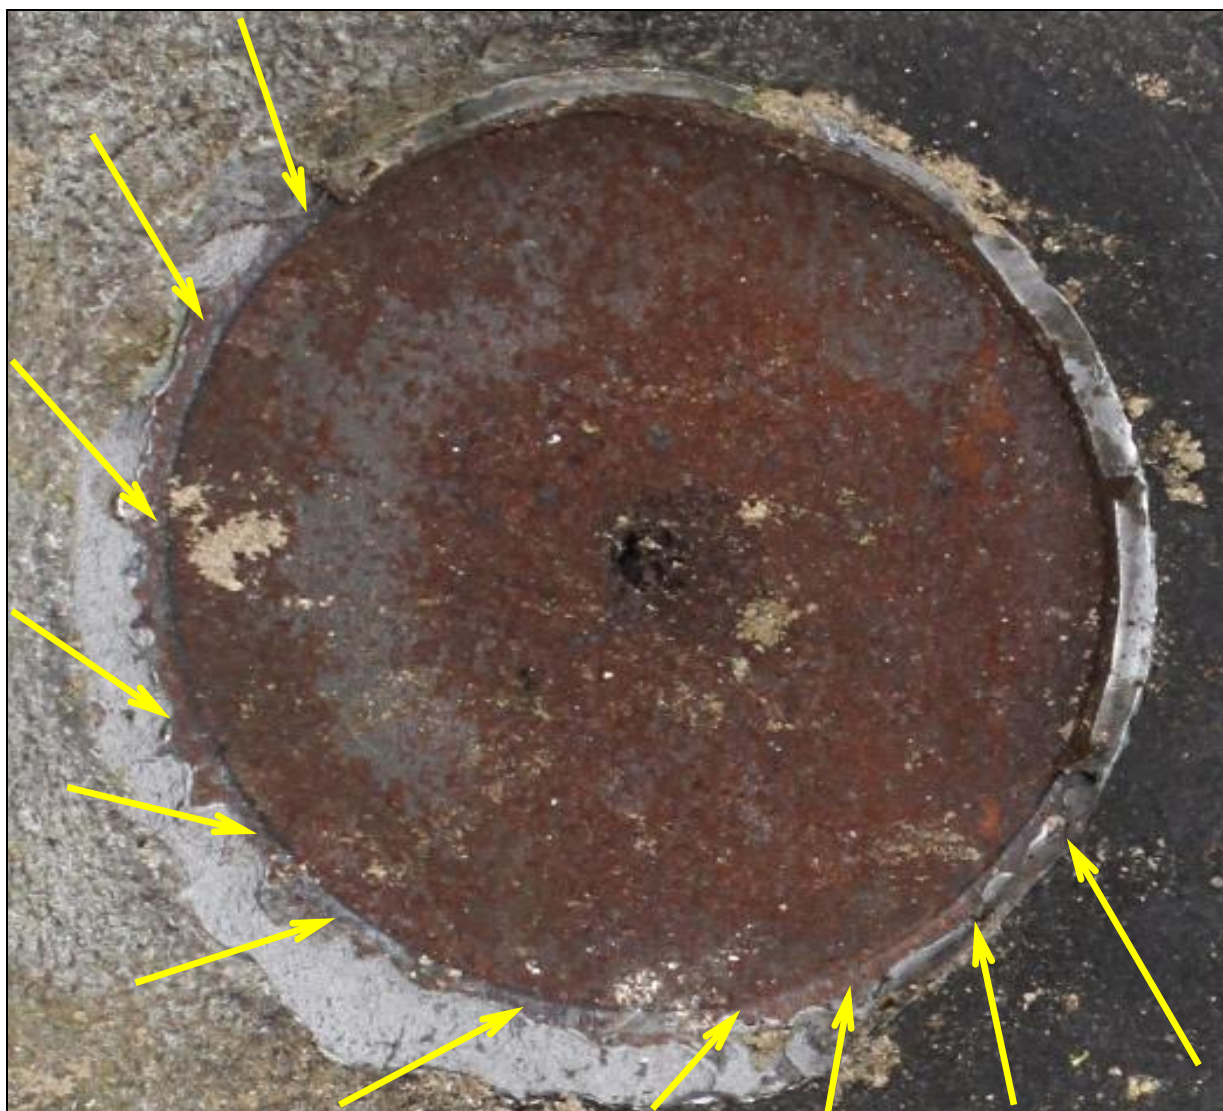
25 – Powiększenie fragmentu zdjęcia 24 – zaznaczona zaawansowana korozja na spoinie łączącej rurę goleni z nakładką dolną na widelcu koła [fot.Policja].
