PAŃSTWOWA KOMISJA BADANIA WYPADKÓW LOTNICZYCH

RAPORT KOŃCOWY

zdarzenie nr: 535/13

samolot ultralekki Zenair CH-601HD Zodiac, OK-LUA47

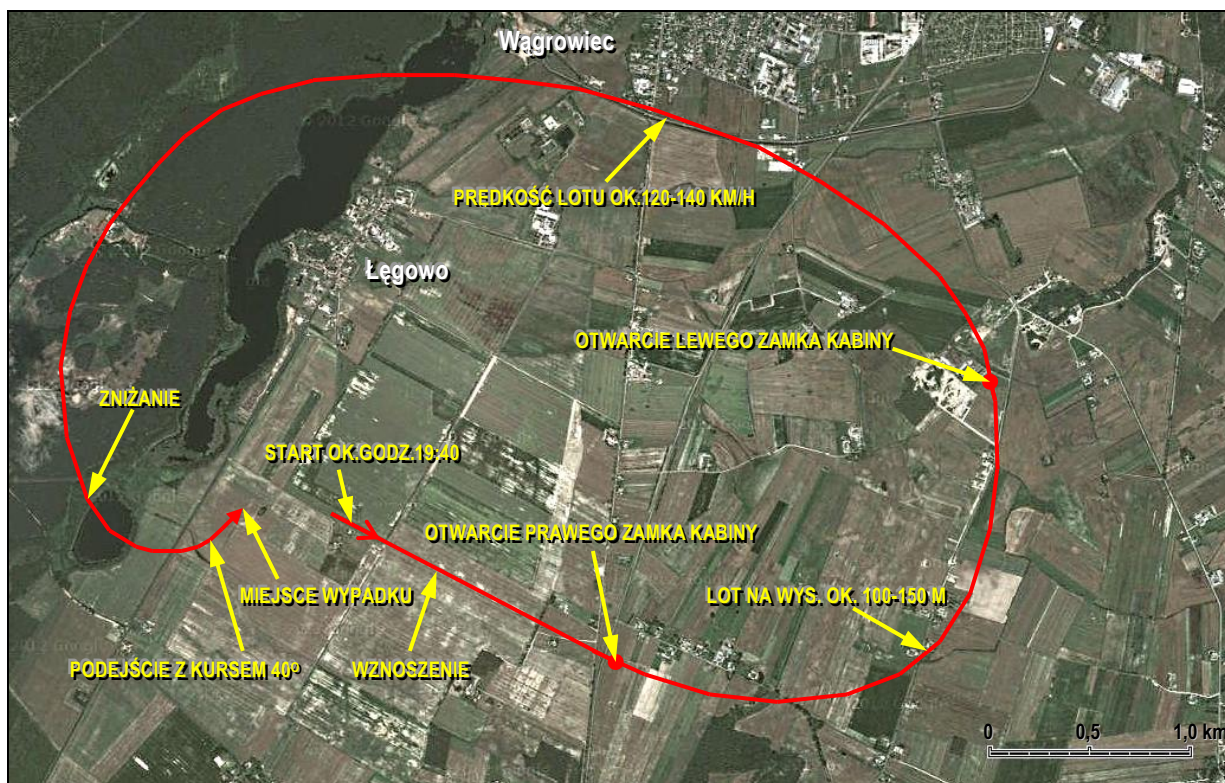
1 – Orientacyjna trasa i przebieg lotu, naniesione na fotomapę najbliższej okolicy [geoportal].

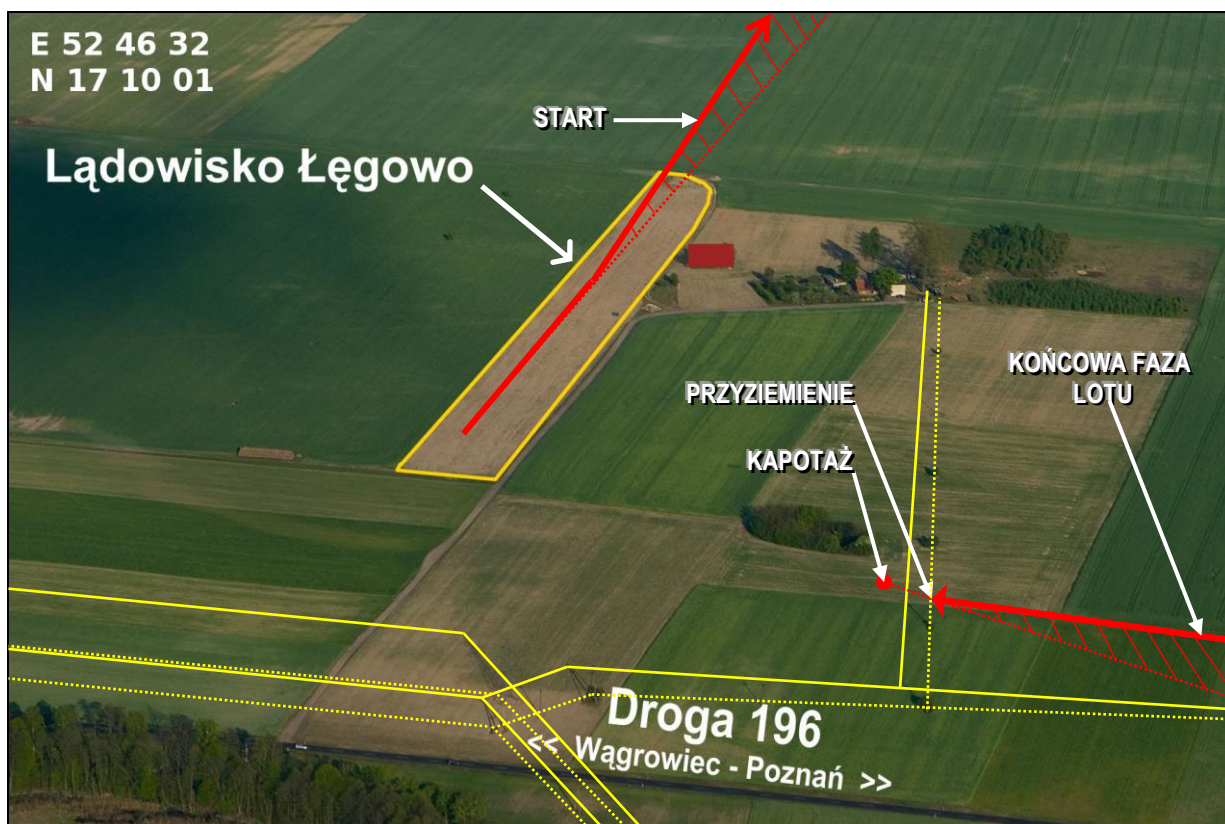
2 – Najbliższe otoczenie miejsca wypadku na zdjęciu lotniczym, orientacyjnie zaznaczone elementy sytuacji. Cienkimi żółtymi liniami oznaczono linie energetyczne, żółtymi kropkowanymi ich rzuty na ziemi, czerwoną – trajektorię lotu, czerwoną kropkowaną - jej rzut na ziemi [internet].

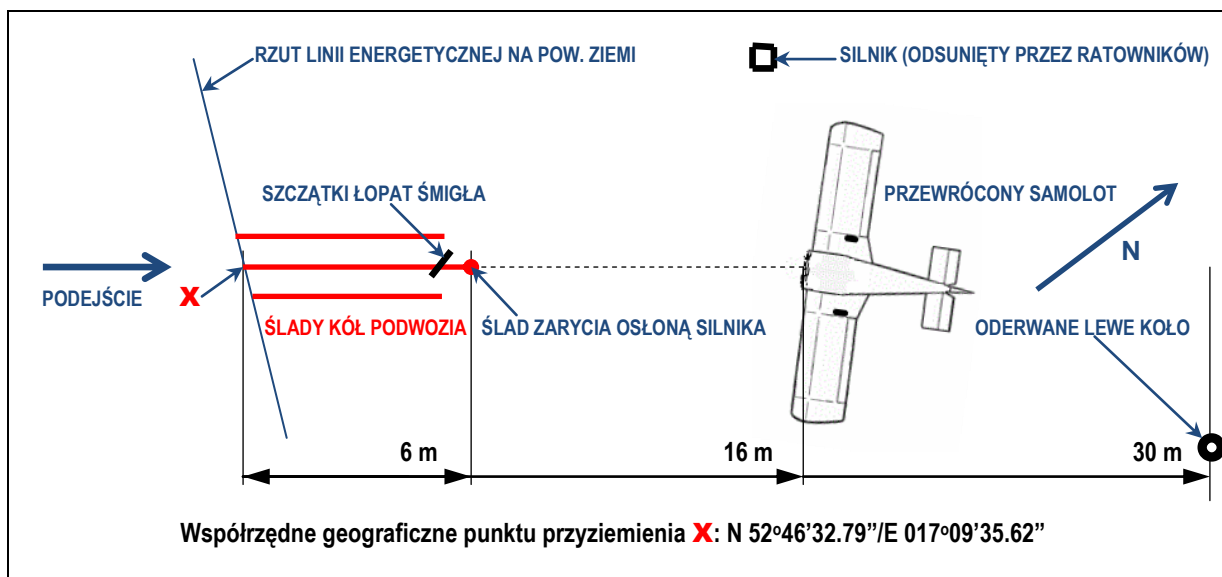
3 – Szkic miejsca wypadku z wymiarami.

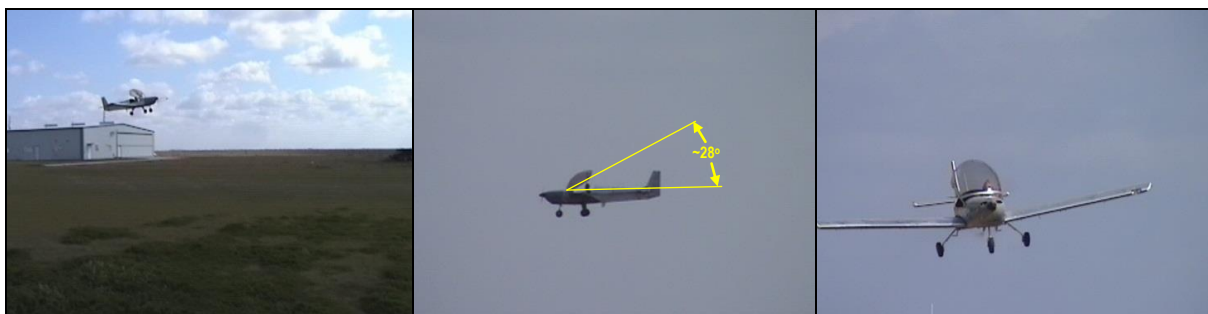
Z doświadczeń z podobnych przypadków wynika, iż otwarcie osłony ma charakter ograniczony, tzn. po otwarciu podczas lotu osiąga ona pewien w miarę stabilny kąt uniesienia (odchylenia), wynikający z „nowych” warunków opływu samolotu, lecz podlega silnym drganiom, które mogą doprowadzić do jej uszkodzenia, a nawet zniszczenia. Otwarta osłona kabiny tego typu powoduje bardzo znaczną zmianę właściwości pilotażowych i osiągow samolotu: ma on wyraźne tendencje do opuszczania nosa, a sterowanie nim staje się zdecydowanie utrudnione, co w oczywisty sposób wynika z przyrostu oporów aerodynamicznych, spadku siły nośnej oraz znacznie zakłóconego, turbulentnego opływu usterzenia. Sterowanie samolotem jest bardzo trudne, lecz nie niemożliwe, a przymusowe lądowanie najczęściej kończy się co najmniej uszkodzeniem samolotu. Praktycznie niemożliwe jest natomiast zamknięcie już otwartej osłony kabiny podczas lotu, i to zarówno ze względów ergonomicznych (pilot przy zapiętych pasach bezpieczeństwa nie jest w stanie dosięgnąć uchwyty na otwartej osłonie) jak i aerodynamicznych (aerodynamiczna siła odsysająca, otwierająca osłonę jest praktycznie niemożliwa do pokonania przez pilota). Na poniższych zdjęciach (4, 5, 6), pozyskanych z jednego z forów internetowych, pokazano lot samolotu CH-601 z otwartą osłoną kabiny.

4, 5, 6 – Samolot CH-601Zodiac w locie z otwartą osłoną kabiny. Dobrze widoczny kąt „stabilnego” odchylenia osłony kabiny daje pojęcie zarówno o skutkach aerodynamicznych i osiągowych jak też o braku możliwości zamknięcia osłony podczas lotu [foto: internet].

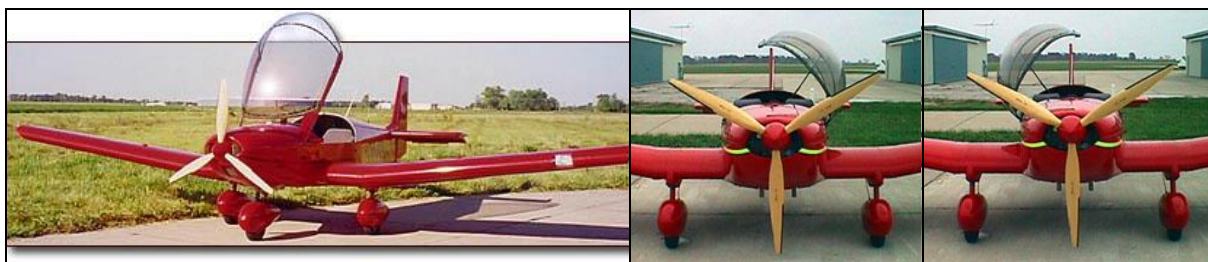
Reakcja budowniczych i użytkowników samolotów CH-601 na tę stwierdzoną właściwość osłony kabiny otwieranej do przodu była dwutorowa: jedni zaczęli stosować własne mniej lub bardziej prowizoryczne zabezpieczenia przed niespodziewanym otwarciem w postaci różnego rodzaju dodatkowych zamków i blokad, inni zdecydowali się na rozwiązanie radykalne, zmieniając oszklenie kabiny na dwuczęściowe – stały wiatrochron i osłonę odsuwaną do tyłu.

7, 8, 9 – Różne systemy mocowania i otwierania osłony kabiny samolotu CH-601 Zodiac [foto: internet].

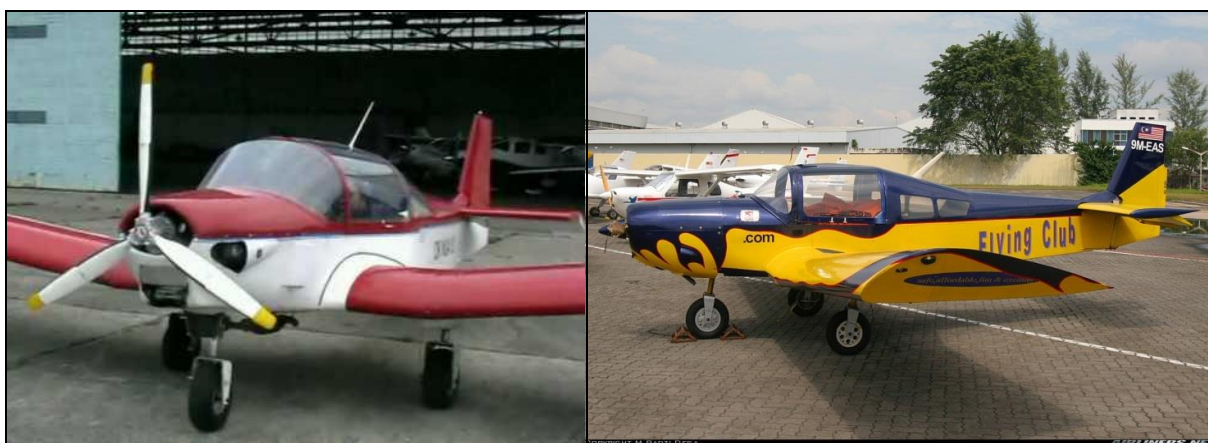
10, 11 – Przykłady oszklenia kabiny samolotu CH-601 Zodiac z podziałem na wiatrochron i osłonę odsuwaną do tyłu [foto: internet].

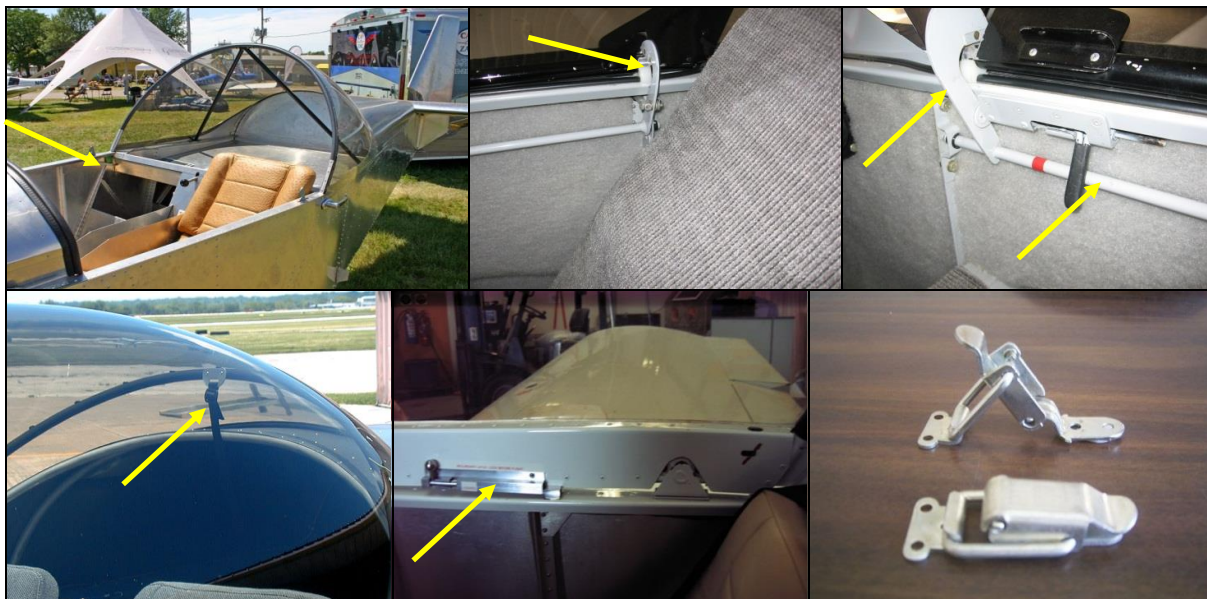
Zdarzeń spowodowanych otwarciem osłony kabiny podczas lotu było na tyle dużo, że wymogły daleko idące przeprojektowanie jej konstrukcji, polegające na zwiększeniu sztywności (kosztem masy), zmianie rodzaju zamków oraz zastosowaniu dodatkowych zabezpieczeń przed niespodziewanym otwarciem (większość z nich miała zasadniczą wadę, polegającą na utrudnieniu szybkiego otwarcia osłony). Różne rodzaje sposobu otwierania

12, 13, 14, 15, 16, 17 – Różne zamki oraz sposoby i środki dodatkowego zabezpieczenia osłony kabiny przed otwarciem podczas lotu [foto: internet].

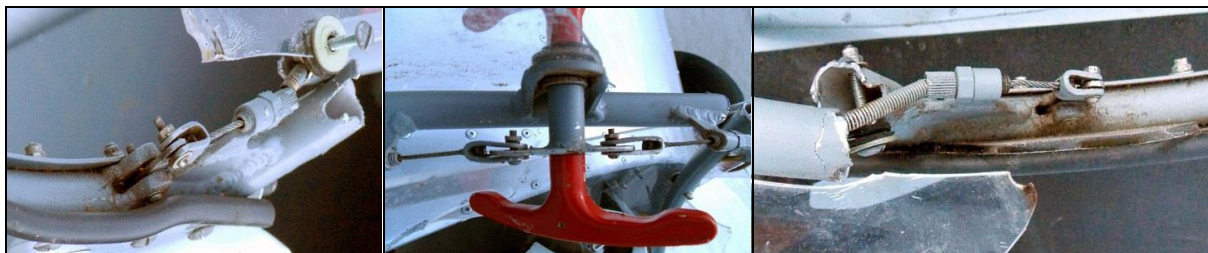
Samolot CH-601 zn. rozp. OK-LUA47 miał, jak wspomniano, starszy, „wiotki” typ osłony kabiny otwieranej do przodu. Była ona wyposażona w dwa sworzniowe zamki na tylnych dolnych narożach, których sworznie były przesuwane mechanizmem linkowo-sprężynowym, sterowanym centralną dźwignią na górnej części tylnego łuku jej szkieletu. Sworznie w

18, 19, 20 – Centralna dźwignia otwierania i zamykania osłony na tylnym łuku jej szkieletu w samolocie OK-LUA47 (zdjęcie środkowe) oraz lewe i prawe wyprowadzenie linek napędu zamków na tylnych dolnych narożach szkieletu osłony.

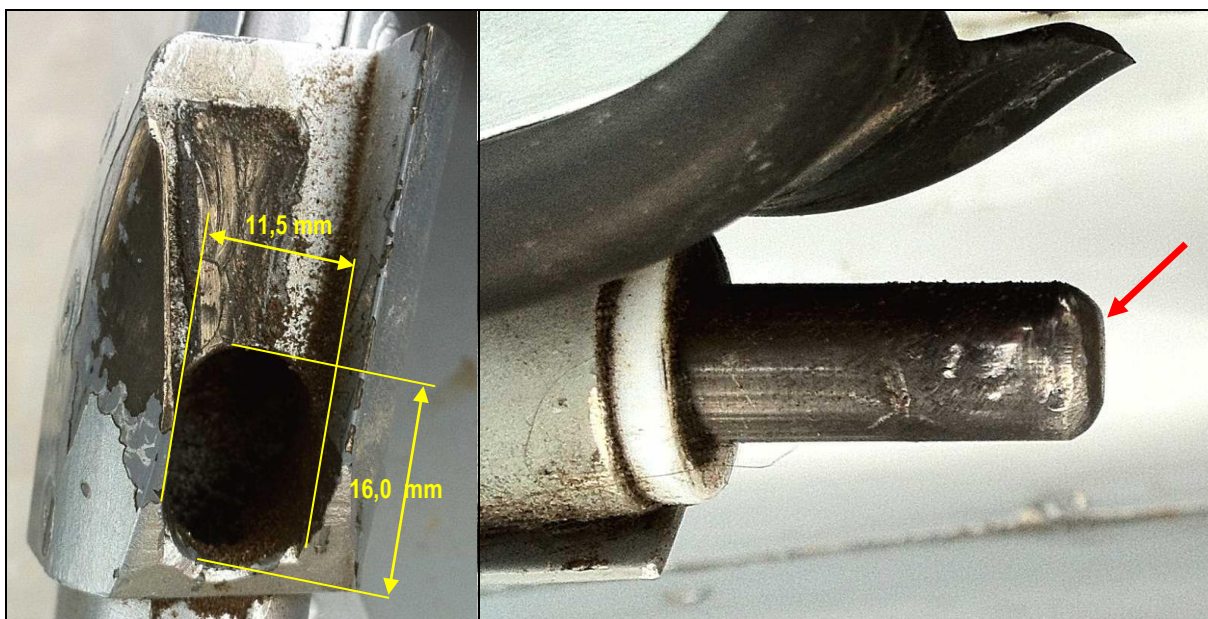
W trakcie badania wypadku nie stwierdzono żadnej wady działania mechanizmów zamków, ich linki były wyregulowane (napięte) prawidłowo. **Stwierdzono natomiast wyraźną asymetrię kształtu zakończenia samych sworzni (fot. 22, 23) jak i wymiarów wykrojów na nieruchomych częściach zamków na wrędze kadłuba (fot. 21, 24) oraz zauważalne objawy zużycia elementów przez lokalne starcie na ich styku. Można przypuszczać, iż ta asymetria nie jest przypadkowym błędem wykonawczym, lecz wynika z konieczności wzajemnego indywidualnego dopasowania ruchomych i nieruchomych elementów zamków, a samo zakłócenie symetrii jest skutkiem niewystarczającej sztywności (wiotkości) osłony kabiny jako całości.**

21 – Prawy zatrzask zamka na kadłubie.

22 – Kształt sworznia prawego zamka na osłonie kabiny.

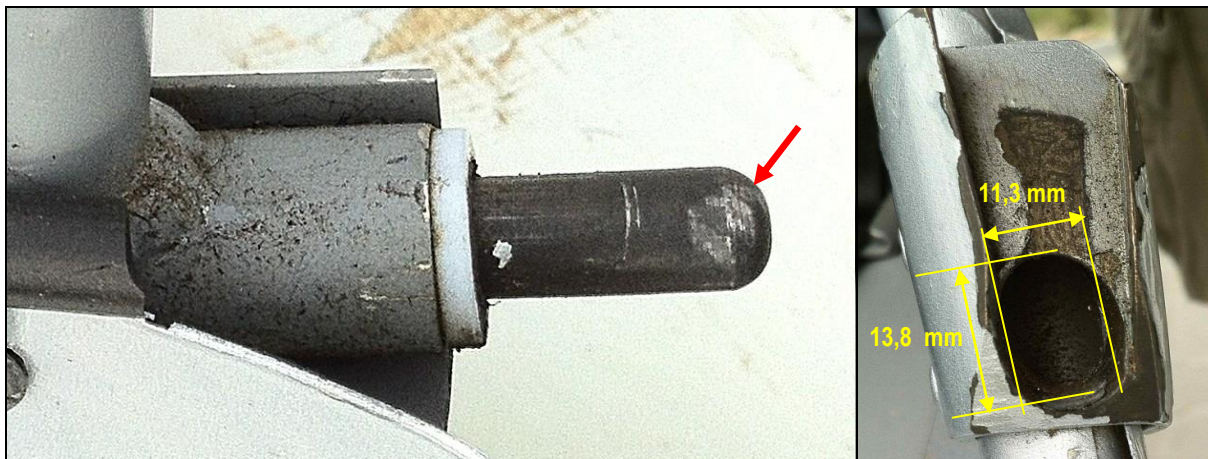
23 – Kształt sworznia lewego zamka na osłonie kabiny.

24 – Lewy zatrzask zamka na kadłubie.

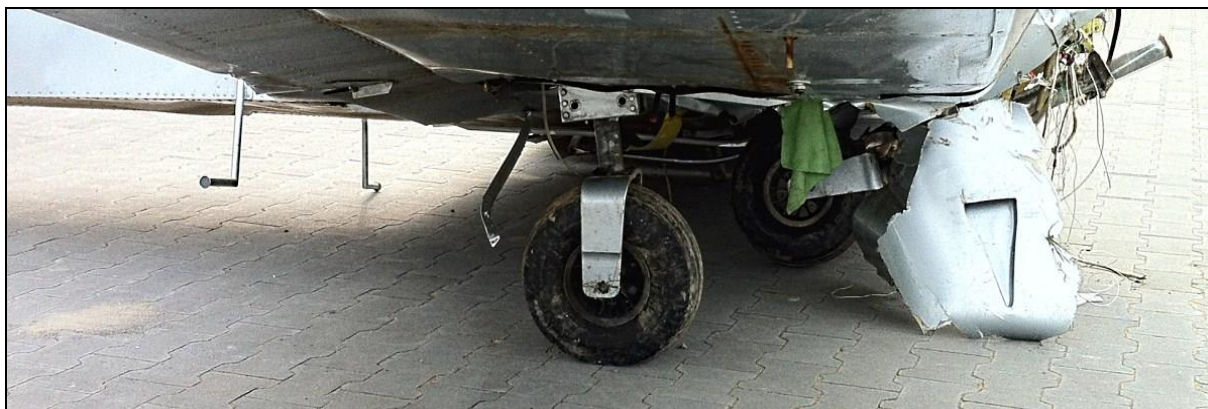
Przednie podwozie samolotu uległo zniszczeniu podczas twardego przyziemienia na trzy punkty na polu uprawnym w poprzek bruzd – jego goleń została wyrwana z górnego zamocowania do kadłuba. Zniszczone zostało również lewe podwozie główne - jego widelec wraz z kołem uległ odłamaniu od rury goleń na spawanej spoinie konstrukcyjnej (p. fot. 26, 27, 28 poniżej).

25 – Widok od spodu na prawe skrzydło i prawe podwozie główne oraz wyłamane podwozie przednie.

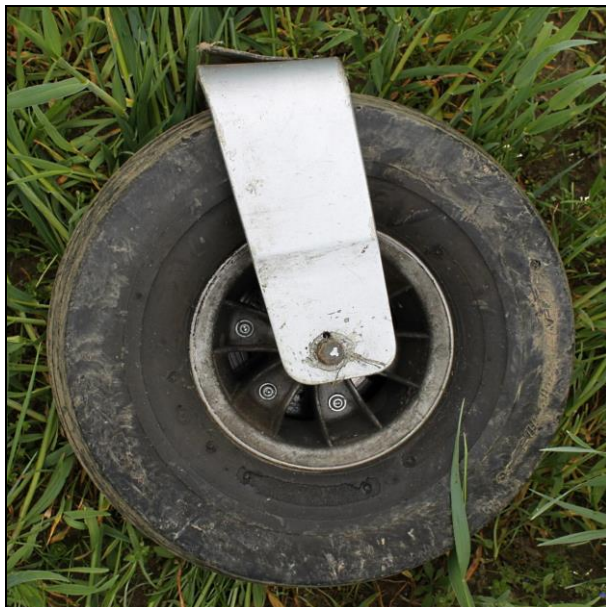
26 – Oderwane od goleni wraz z widelcem koło lewego podwozia głównego [fot.KPP Wągrowiec].

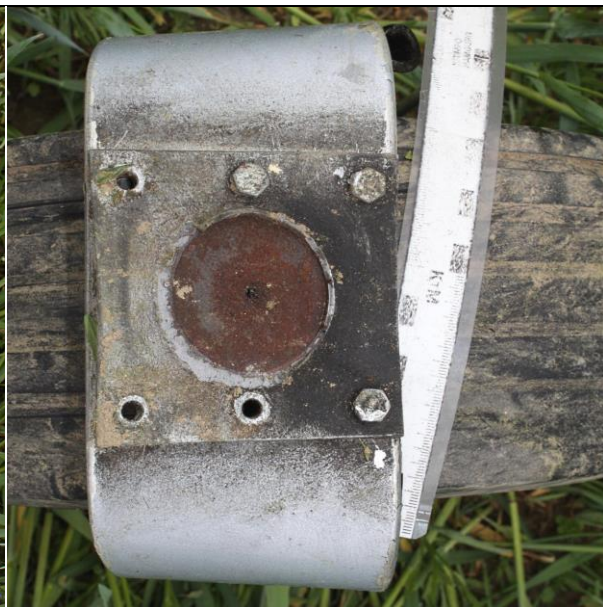
27 – Oderwane od goleni wraz z widelcem koło lewego podwozia głównego – wid. z góry [fot.KPP Wągrowiec].

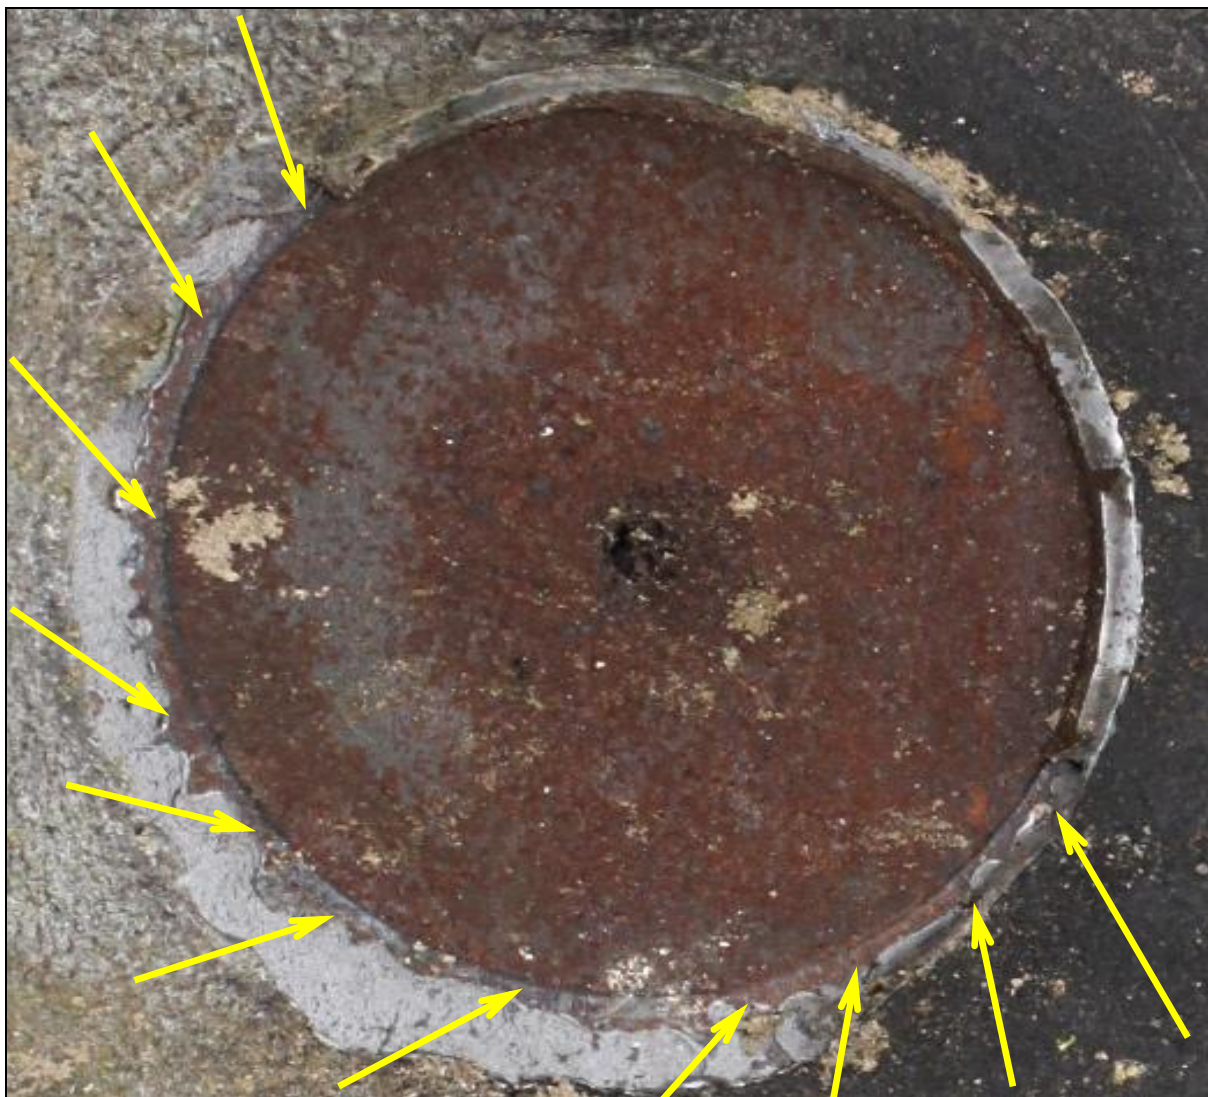
Stan przelomu tej spoiny spawanej widelca lewego podwozia głównego (fot. 28) świadczy o tym, że została ona osłabiona wskutek penetracji korozji, wywołanej długotrwałą eksploatacją samolotu oraz zastosowaniem miernego w praktycznych skutkach zabezpieczenia antykorozyjnego.

Wykrycie takich skutków korozji w tym miejscu nie jest możliwe podczas normalnych przeglądów eksploatacyjnych, gdyż wymaga to demontażu podwozia i zastosowania specjalistycznych metod defektoskopii analogicznych jak używane do wykrywania pęknięć elementów metalowych.

28 – Powiększenie fragmentu poprzedniego zdjęcia – zaznaczona zaawansowana korozja na spoinie łączącej rurę goleni z nakładką dolną na widelcu koła [fot.KPP Wągrowiec].
