**1324/15**

## RAPORT KOŃCOWY

**z badania zdarzenia lotniczego statku powietrznego  
o maksymalnym ciężarze startowym nie przekraczającym 2250 kg\***

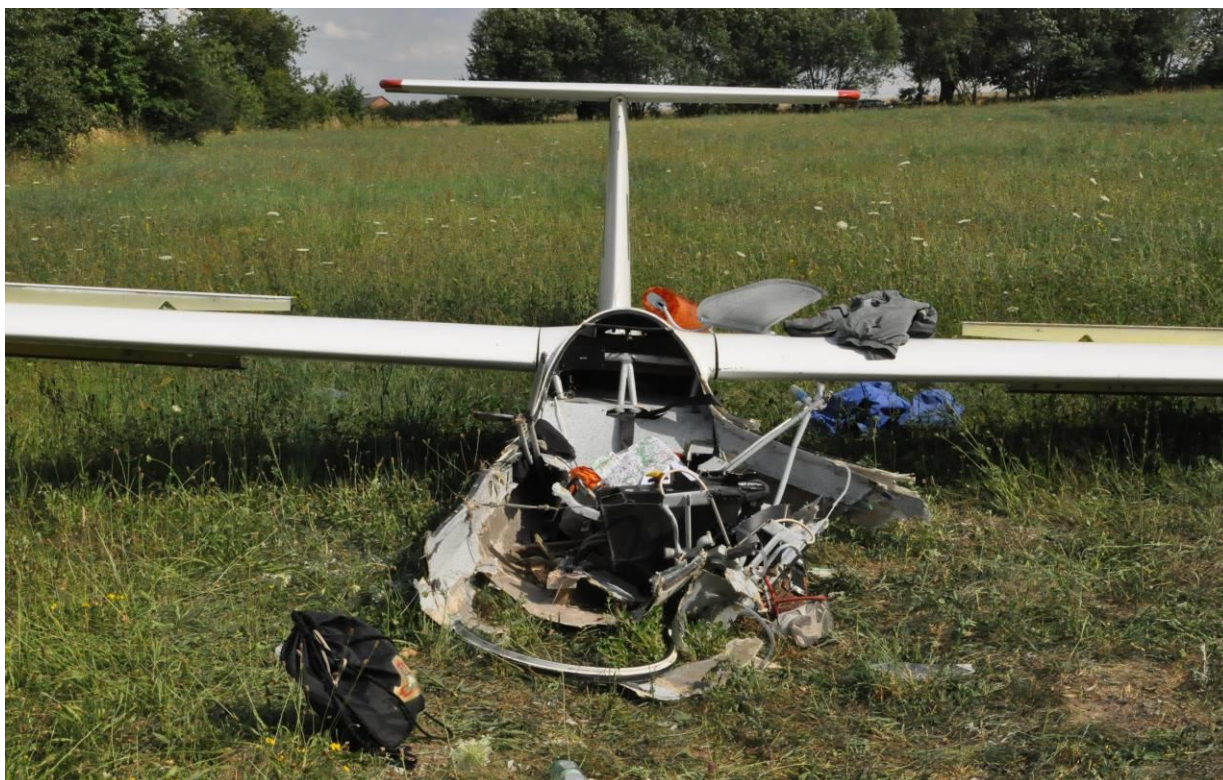
**Uszkodzenia:** rozbita przednia część kadłuba, pęknięta belka ogonowa oraz uszkodzona krawędź natarcia prawego skrzydła. Zakres uszkodzeń SP pokazano na ilustracjach nr 1,2,3.

*Ilustracja nr 1. Rozbita przednia część kadłuba.*

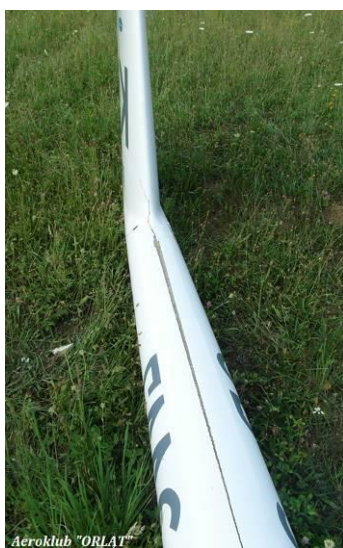
*Ilustracja nr 2. Pęknięcie belki ogonowej szybowca.*

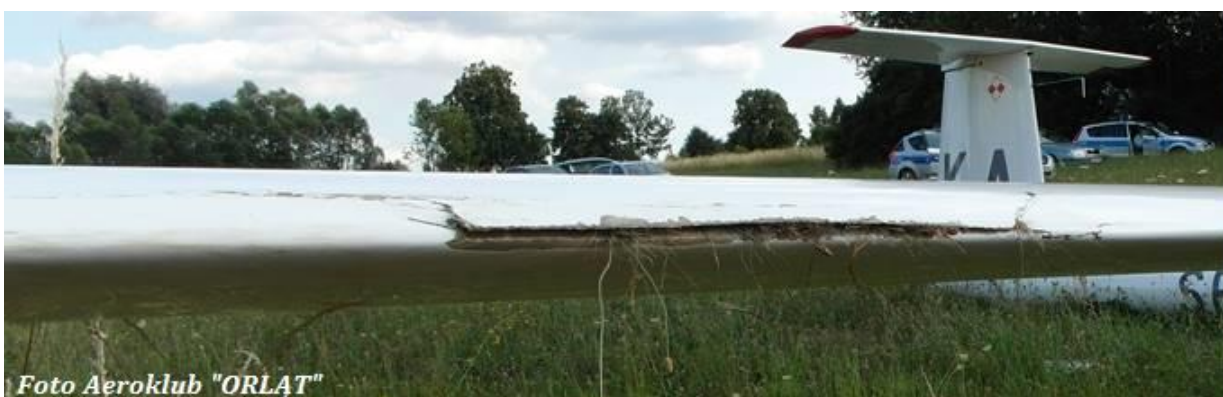
*Ilustracja nr 3. Uszkodzenia krawędzi natarcia prawego skrzydła.*

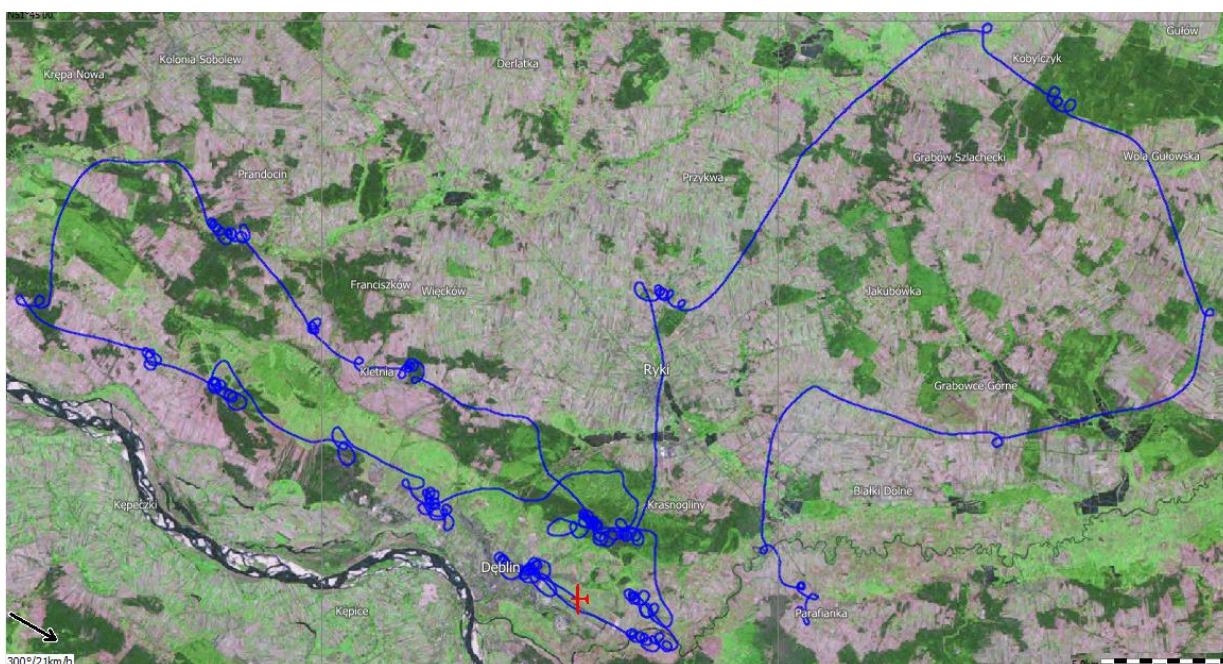
*Ilustracja nr 4. Zapis przebiegu lotu odczytany z rejestratora lotu (plik IGC).*

Przez ponad 2 godziny pilot wykonywał lot nad obszarami leśnymi, odzyskując wysokość w kolejnych kominach termicznych dających mocne noszenia (nawet do + 4m/s). Zdaniem Komisji około godziny 15:30 noszenia termiczne zaczęły słabnąć, na co nie zwrócił uwagi pilot szybowca który nadal poszukiwał mocnych noszeń a te słabe pomijał.

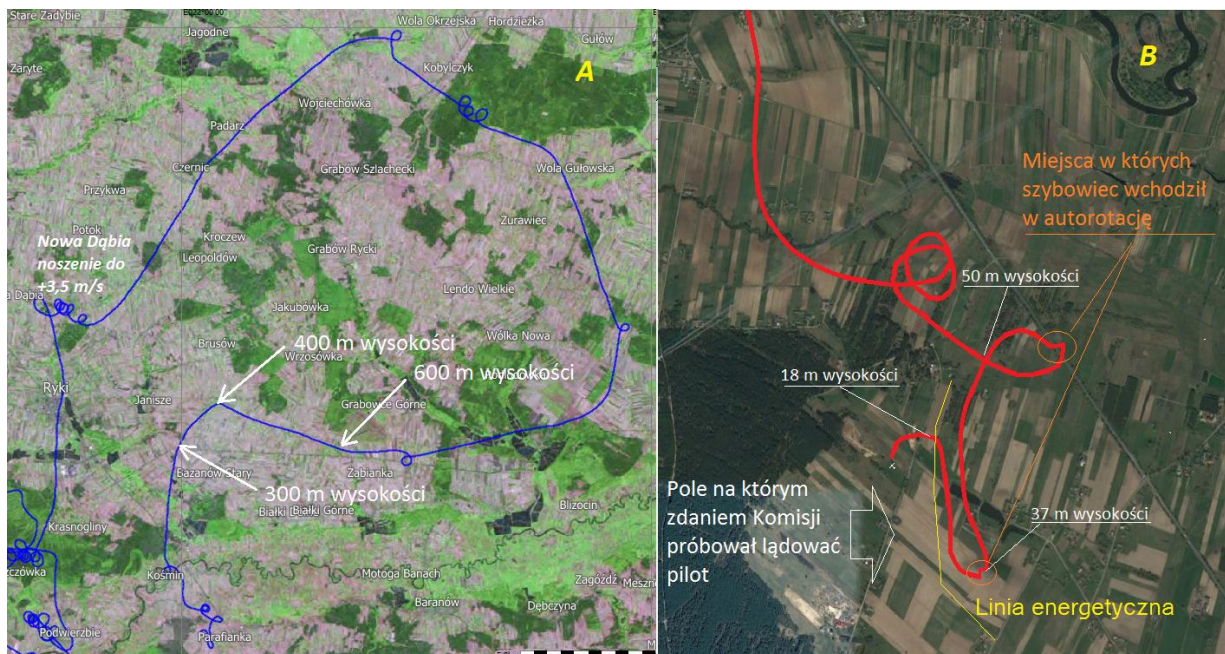
**Ilustracja nr 5. Zapis IGC końcowej fazy lotu z uwagami.**

Zdaniem Komisji na wysokości około 600 m pilot odchyła kierunek lotu w kierunku na miejscowość Nowa Dąbia gdzie wcześniej nabierał wysokości w silnym noszeniu (ilustracja nr 5 A). Na wysokości około 400 m, lecąc pod wiatr stwierdził, że doleci tam na zbyt małej wysokości, odchylił więc lot w stronę lotniska w Dęblinie. Na wysokości około 300 m pilot stwierdził, że do lotniska nie doleci, jednak zamiast wybrać odpowiednie pole i wykonać lądowanie w terenie przygodnym, kontynuuje lot w kierunku lasów na południu. Zdaniem Komisji, pod wpływem silnego stresu pilot zaczął działać nerwowo. Na wysokości około 200 m, gdy napotykał noszenie (do + 3,5 m/s, prawdopodobnie mocno niestabilne), zaczyna krążyć w prawo wychodząc poza jego obręb. Mając w zasięgu lotu kilka pól nadających się do przygodnego lądowania pilot kieruje szybowiec ponownie na południe. Na wysokości około 80 m wykonuje dwa okrążenia próbując wycentrować kolejne słabe noszenie termiczne. Chwilę później wykonuje jeszcze jedno okrążenie na wysokości około 50 m, w trakcie którego przeciąga szybowiec, który zaczyna wykonywać autorotację. Pilot ją zatrzymuje. Dokręca zakręt na południe i nad polem, które nadawałoby się do przygodnego lądowania (wymiary 460 x 150 m) na wysokości około 37 m wykonuje zakręt o 180° w prawo kierując szybowiec w stronę lasu. W trakcie tego zakrętu szybowiec ponownie zostaje przeciągnięty i zaczyna autorotację, ale pilot ponownie ją zatrzymuje. Na wysokości 18 m wykonuje kolejny zakręt w lewo o 180°. W trakcie zakrętu szybowiec zderza się z ziemią (ilustracja nr 5 B).

Zdaniem Komisji, gdy szybowiec znajdował się nad polem nadającym się do przygodnego lądowania, pilot zauważył druty linii energetycznej przebiegające w poprzek w połowie jego długości (ilustracja nr 5 B) i stwierdził, że nie wystarczy mu miejsca do lądowania, jeśli przeleci nad drutami. Postanowił wykonać dwa zakręty po 180° (w prawo następnie w lewo), aby wylądować pod drutami. Zdaniem Komisji w trakcie wykonywania drugiego zakrętu na wysokości 18 m, aby nie zahaczyć lewym skrzydłem o ziemię, pilot musiał zmniejszać przechylenie szybowca powodując duży wyslizg. (na lewym skrzydle nie było śladów jego zetknięcia się z ziemią). W konsekwencji doprowadził do przeciągnięcia i zderzenia się szybowca z ziemią w pierwszej fazie korkociągu (wskazuje na to duży kąt, pod jakim szybowiec uderzył w ziemię jak i kierunek rotacji po zderzeniu). Ilustracja nr 6.

**błąd pilota polegający na podjęciu zbyt późno decyzji o lądowaniu w terenie przygodnym.**

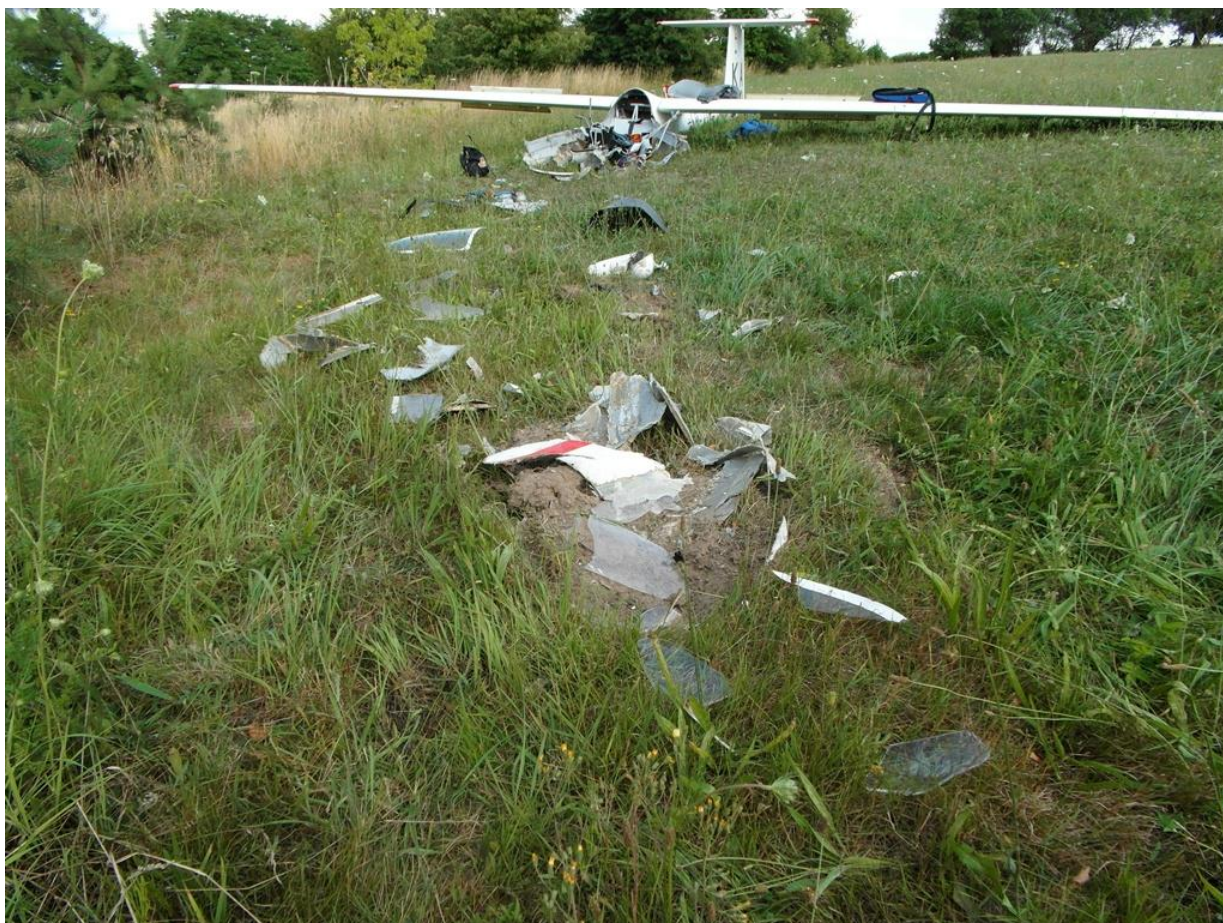
***Ilustracja nr 6. Widok szybowca po wypadku. Widoczne miejsce zetknięcia się nosa szybowca z ziemią. Zdjęcie wykonano z kierunku podejścia do lądowania.***
