RAPORT KOŃCOWY

WYPADEK

zdarzenie nr: 2135/15

2 x Motoparalotnia Dudek Paragliders

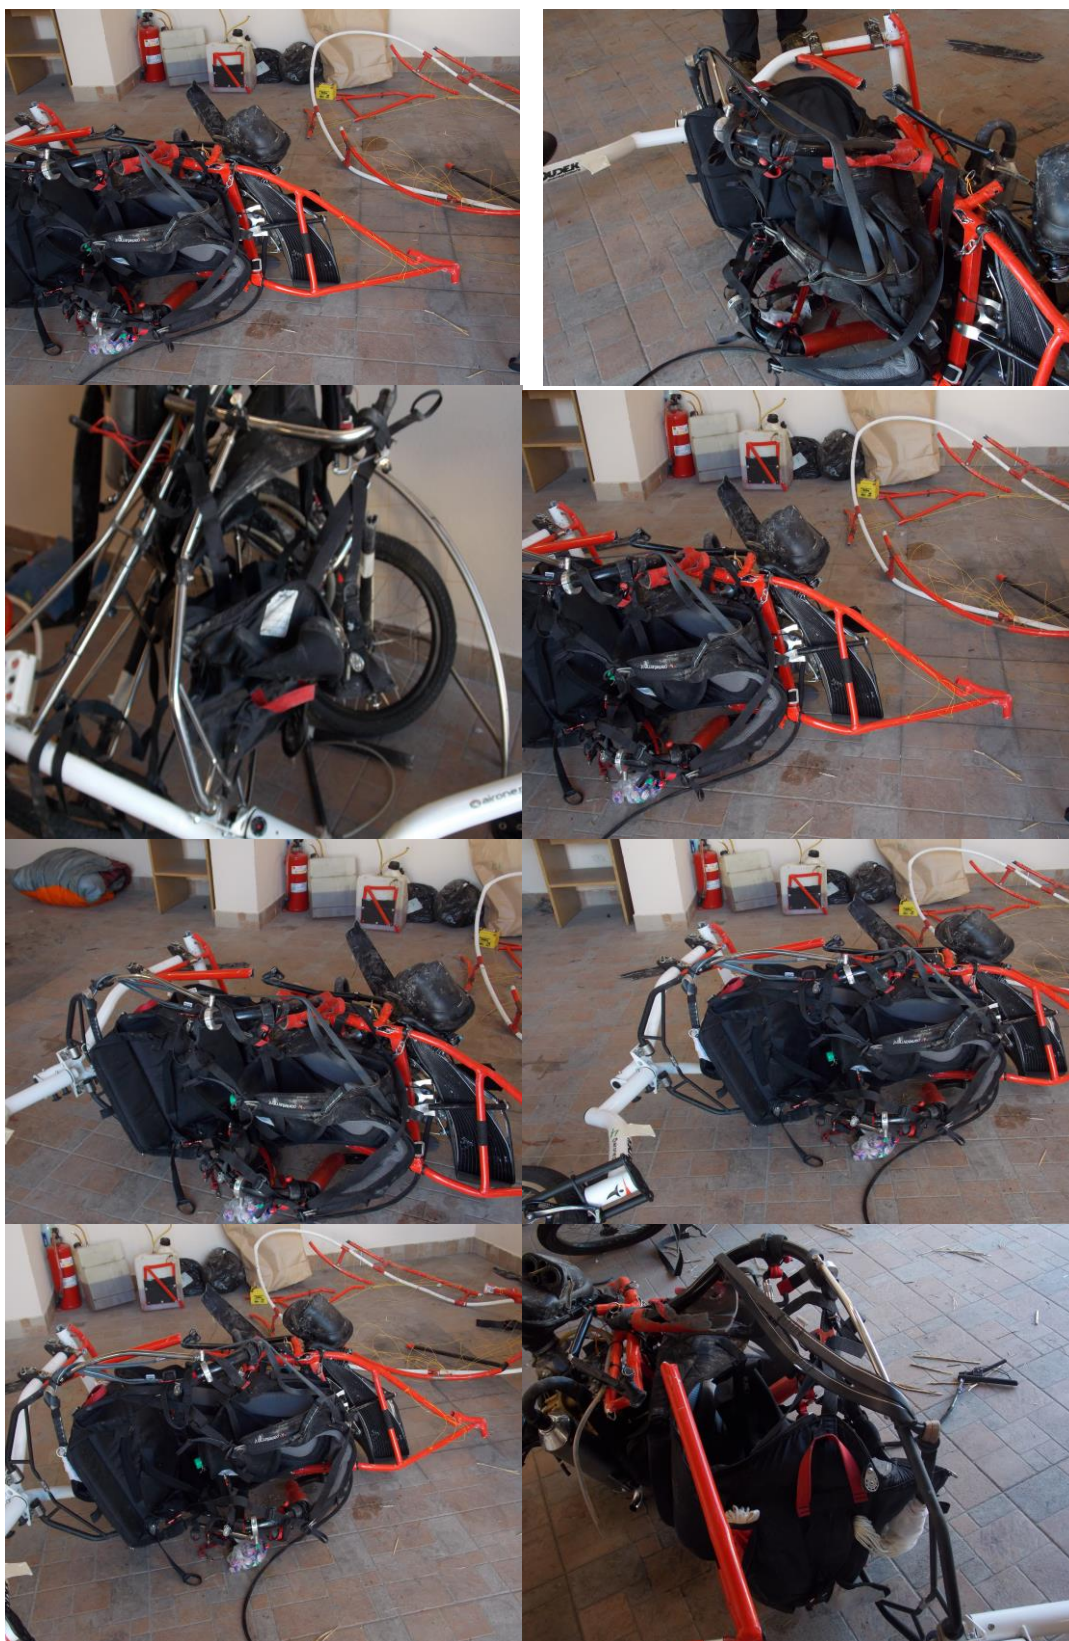
Obie motoparalotnie w wyniku upadku z dużej wysokości uległy zniszczeniu.

Uszkodzenia i stan motoparalotni po wypadku pokazano na ilustracjach poniżej.

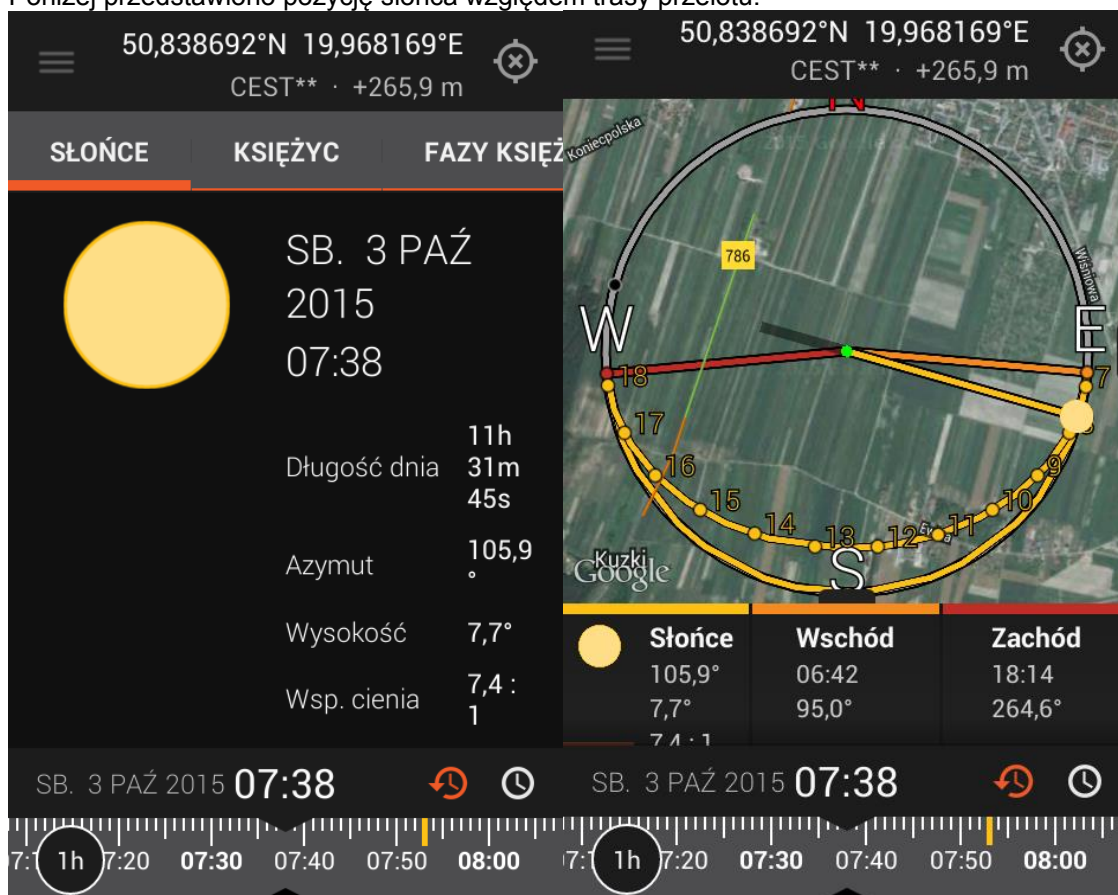
Poniżej przedstawiono pozycję słońca względem trasy przelotu.

Na podstawie powyższych danych Komisja stwierdza, że warunki atmosferyczne w chwili zdarzenia były dobre, jednak kąt i kierunek padania promieni słonecznych mógł stanowić utrudnienie w prawidłowej ocenie położenia i mieć wpływ na zaistnienie i przebieg zdarzenia.

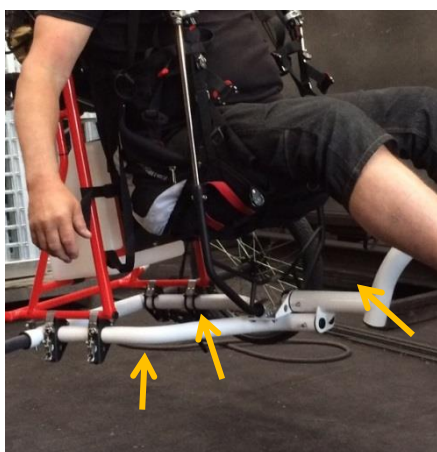
3. W motoparalotniach, które posiadają zamontowany pod siedzeniem spadochronowy system ratowniczy, w takim układzie, że poniżej znajdują się również elementy wózka, w przypadku konieczności użycia tego systemu proces jego otwarcia może zostać zaburzony lub wręcz uniemożliwiony wskutek wzajemnego oddziaływania elementów wózka i spadochronowego systemu ratowniczego. Po otwarciu kontenera wypada z niego paczka z czaszą oraz linki nośne, które mogą np. zahaczyć o wystające elementy konstrukcji wózka. Dlatego uprasza się o krytyczne sprawdzenie sposobu umiejscowienia używanego przez siebie spadochronowego systemu ratowniczego oraz praktycznych możliwości jego użycia, biorąc pod uwagę fakt, że użycie takiego systemu może być konieczne w różnych położeniach wózka (np. w pozycji głową w dół).

Na zdjęciu poniżej przedstawiono przykładowe potencjalne miejsca, które mogą zaburzyć proces otwarcia spadochronowego systemu ratowniczego.

Żółtymi strzałkami zaznaczono wystające elementy wózka, o które może zaczepić paczka lub linki po uwolnieniu ich z kontenera, w chwili wyciągnięcia uchwyty wyzwalającego, jeszcze przed odrzuceniem paczki do otwarcia.
