PAŃSTWOWA KOMISJA BADANIA WYPADKÓW LOTNICZYCH

Informacja o zdarzeniu [raport]

Numer ewidencyjny zdarzenia:	2175/15			
Rodzaj zdarzenia:	WYPADEK			
Data zdarzenia:	8 października 2015 r.			
Miejsce zdarzenia:	Lotnisko Kaniów – EPKW			
Rodzaj, typ statku powietrznego:	Wiatrakowiec Calidus			
Użytkownik / Operator SP	prywatny			
Dowódca SP:	pilot wiatrakowca ultralekkiego			
Liczba ofiar / rodzaj obrażeń:	<i>Śmiertelne</i>	<i>Poważne</i>	<i>Lekkie</i>	<i>Bez obrażeń</i>
	-	-	-	2
Nadzorujący badanie:	Mieczysław Wyszogrodzki			
Podmiot badający:	PKBWL			
Skład zespołu badawczego:	Członek PKBWL Tomasz Makowski			
	Członek PKBWL Jacek Bogatko			
	Członek PKBWL Dariusz Frątczak do 13.11.2016 r.			
Zalecenia:	Nie			
Adresat zaleceń:	Nie dotyczy			
Data zakończenia badania:	1 czerwca 2017 r.

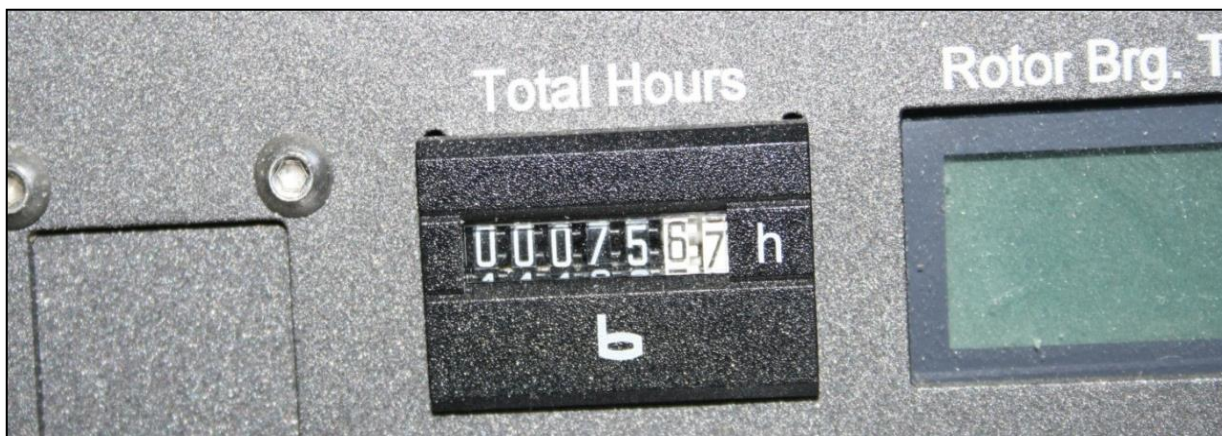
Rys.2 . Liczba wylatanych motogodzin wg licznika w kabinie w dniu zdarzenia (foto: PKBWL).

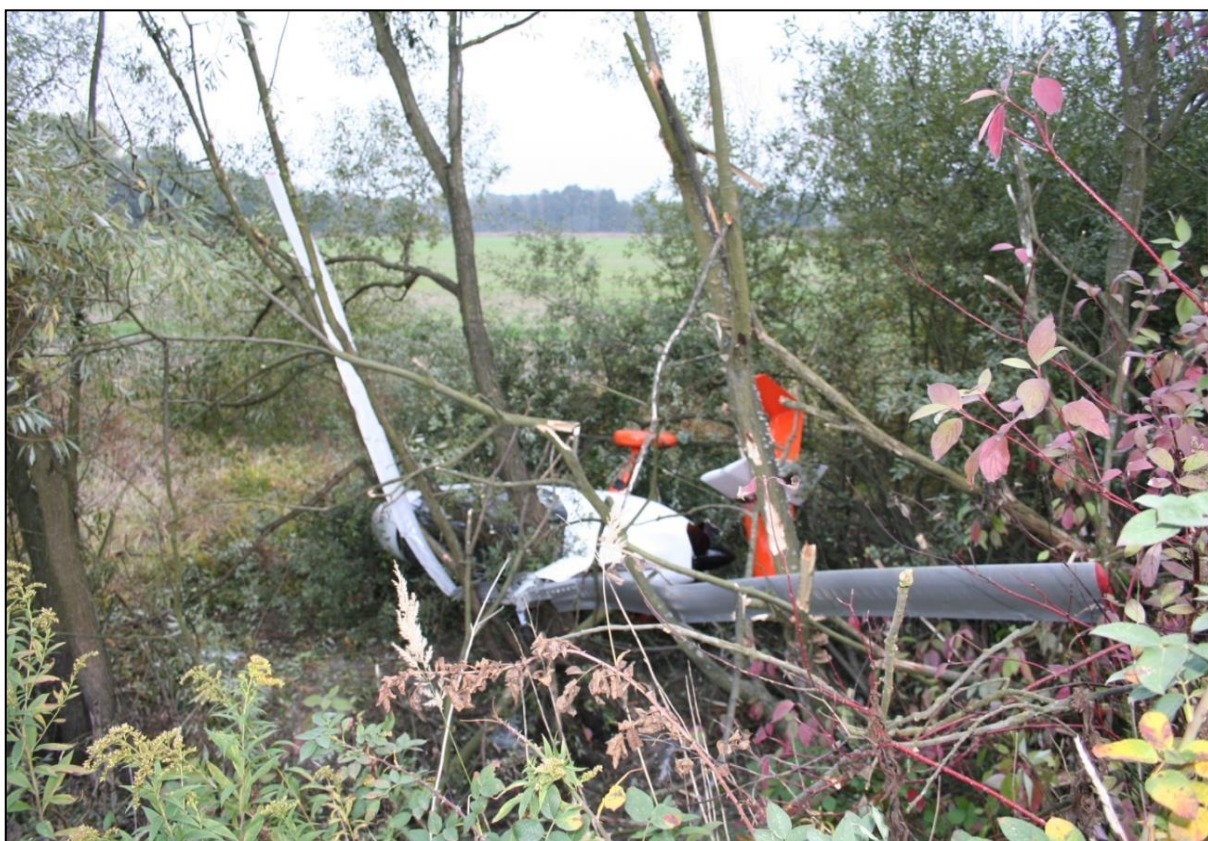
Rys.4. Wiatrakowiec w miejscu upadku (foto: PKBWL).

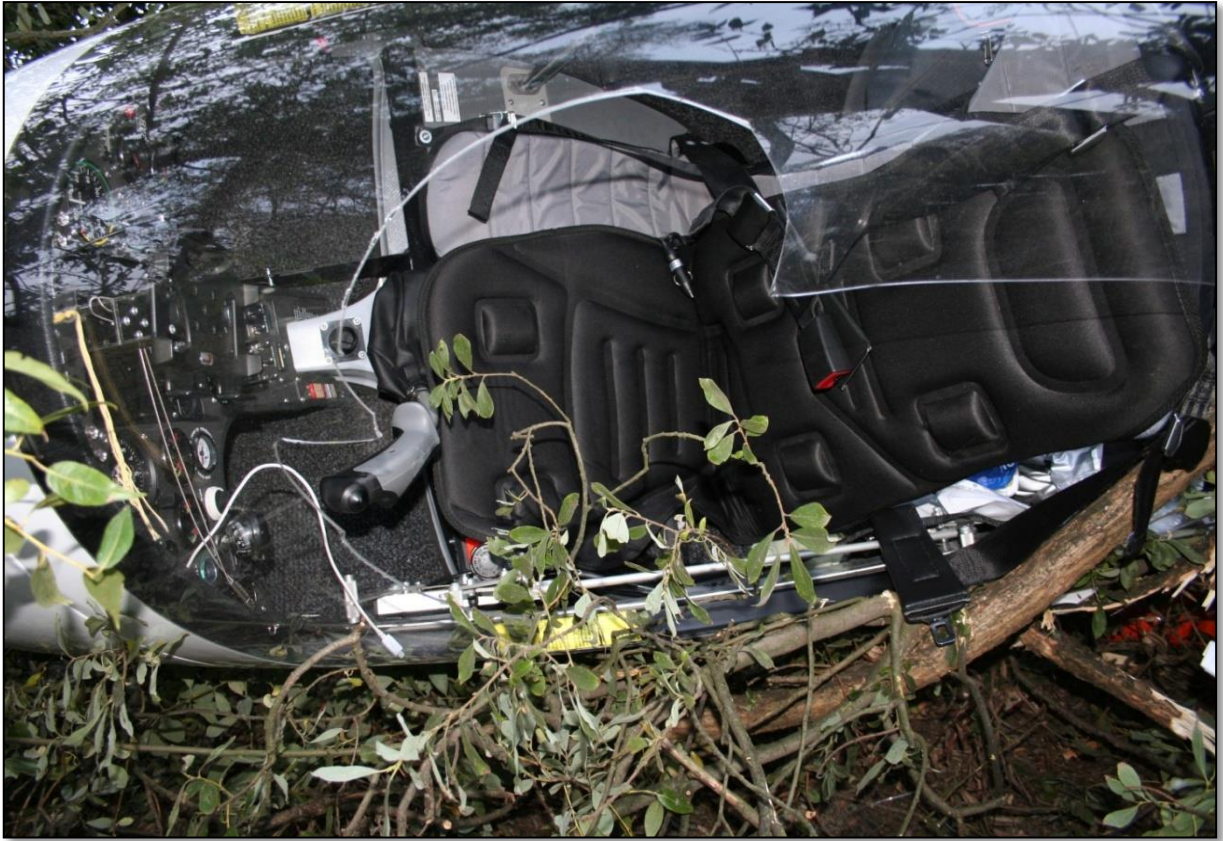
Rys.5. Widoczne uszkodzenie kabiny wiatrakowca (foto: PKBWL).

- głowica wirnika nośnego wraz z łopatomy,
- usterzenie ogonowe – statecznik poziomy – winglety,
- kabina,
- podwozie główne,
- łopaty śmigła pchającego,

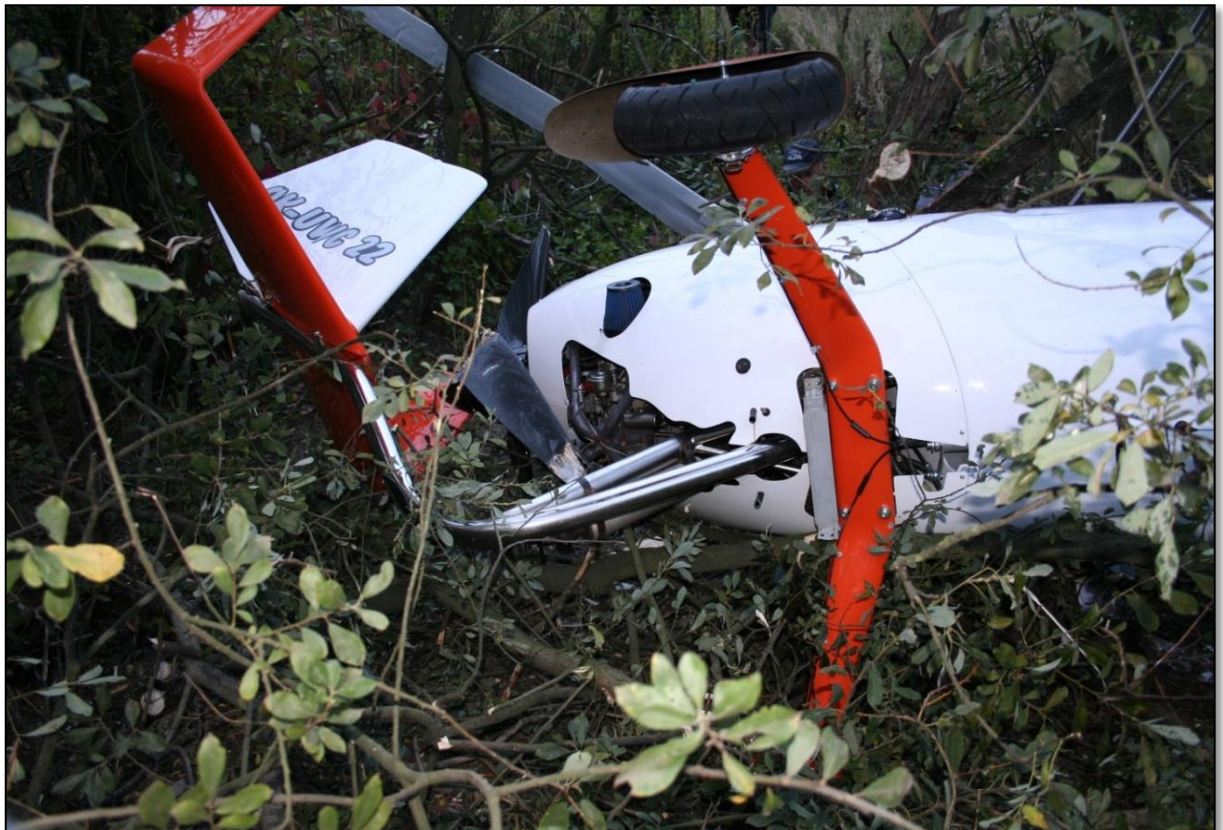
Rys.6. Widoczne uszkodzenia kadłuba , podwozia , statecznika (foto: PKBWL).
