PAŃSTWOWA KOMISJA BADANIA WYPADKÓW LOTNICZYCH

RAPORT KOŃCOWY

Zdarzenie nr: 1056/16

Statek powietrzny: szybowiec SZD-48-1 JANTAR STANDARD 2 SP-3694

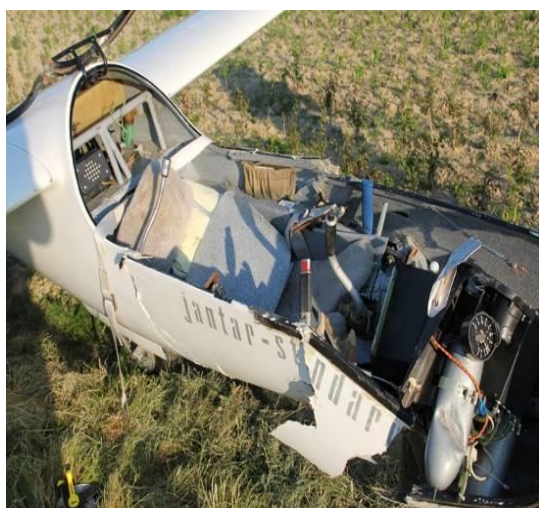
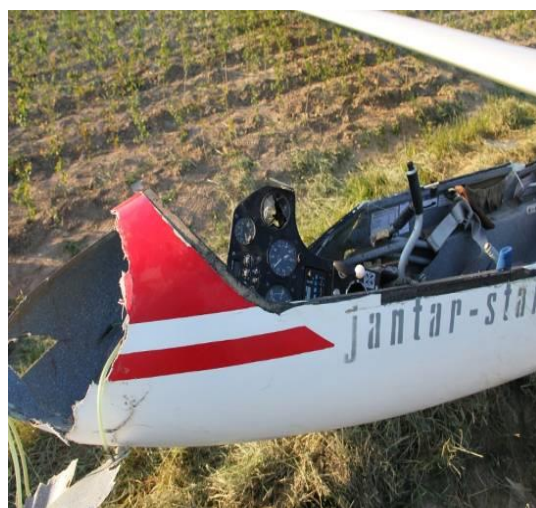
W wyniku wypadku szybowiec został poważnie uszkodzony. Przednia część kadłuba wraz z owiewką została kompletnie zniszczona po uderzeniu w ziemię. Tablica przyrządów wybudowała się i jest zdeformowana. Prawdopodobnie kabinę i tablicę przyrządów dodatkowo zniszczyły służby ratownicze przy wydobywaniu pilota z szybowca. Stalowa kratownica części centralnej kadłuba została odkształcona w stopniu uniemożliwiającym normalny demontaż skrzydeł. Wybicie sworznia łączącego skrzydła wymagało wycięcia części poszycia kadłuba. Za kratownicą kadłub jest częściowo złamany. Lewe skrzydło się rozwarstwiło, a jego poszycie jest pofalowane i popękane. Podobnie, chociaż w mniejszym stopniu jest uszkodzone skrzydło prawe.

Rys. 1 Kabina szybowca po wypadku

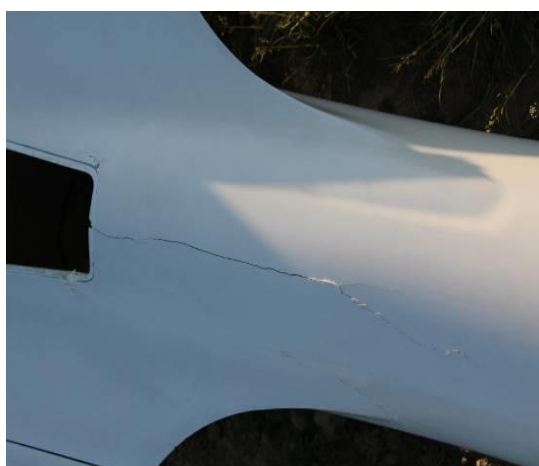
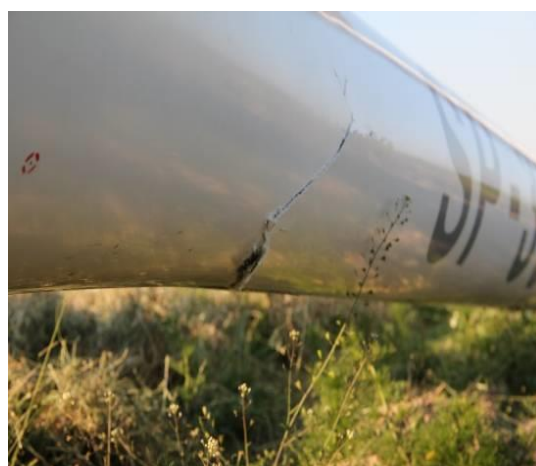
Rys. 2 Uszkodzenia kadłuba szybowca: widok z góry i z lewej strony

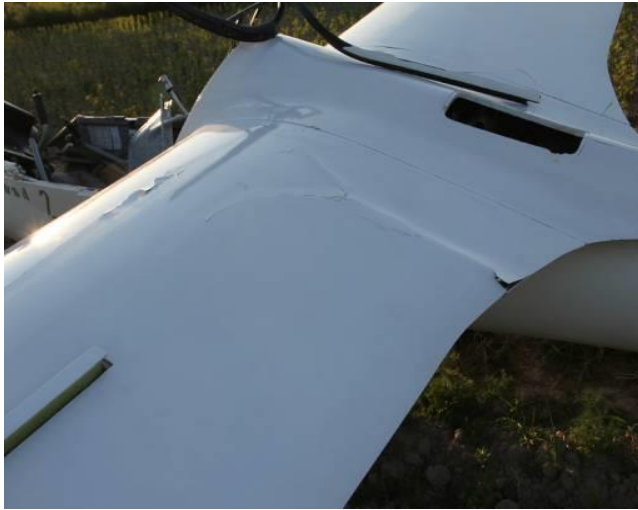
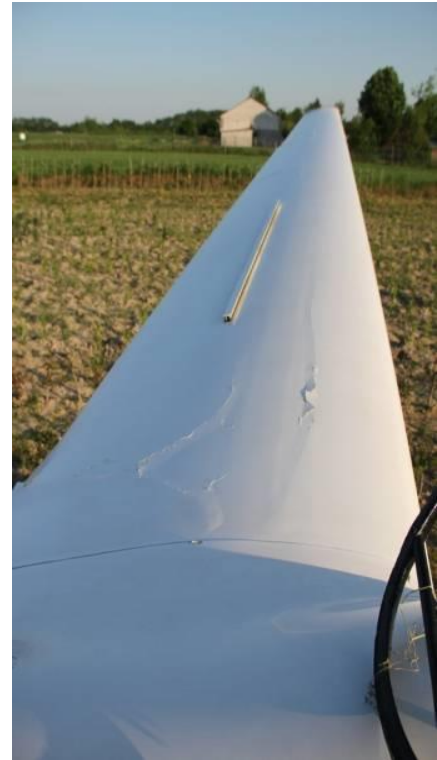
Rys. 3 Uszkodzenia lewego skrzydła

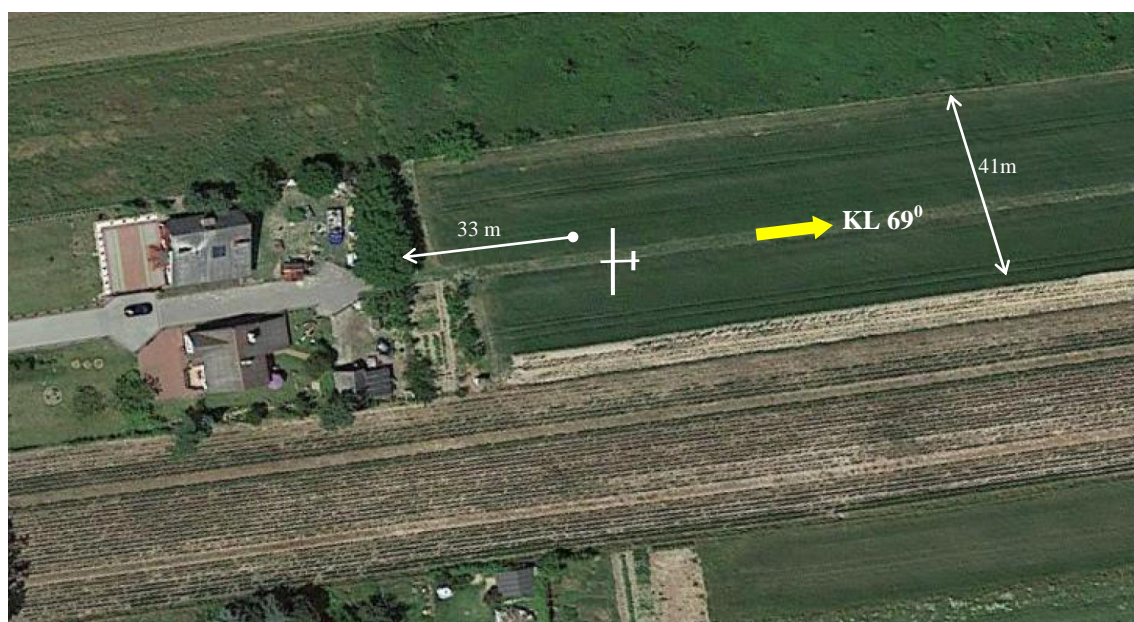
Rys. 5 Szybowiec na polu po wypadku (podkład Google earth z dn. 7.04.2015 r). Na rys. zaznaczono ślad na ziemi po uderzeniu przednią częścią kabiny.

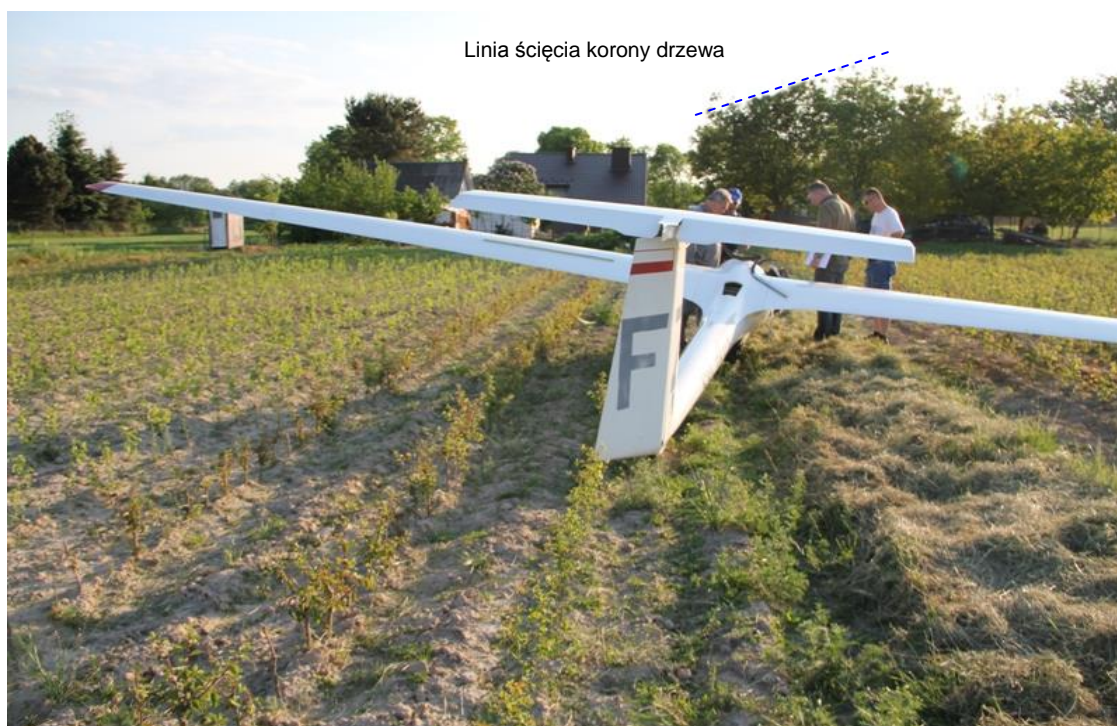
Rys. 6 Widok szybowca na polu od strony przeciwnej do kierunku lądowania.

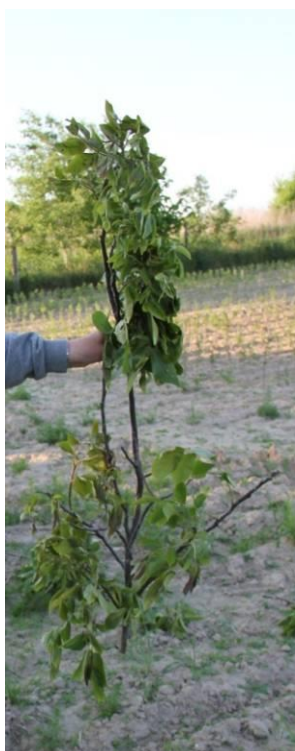
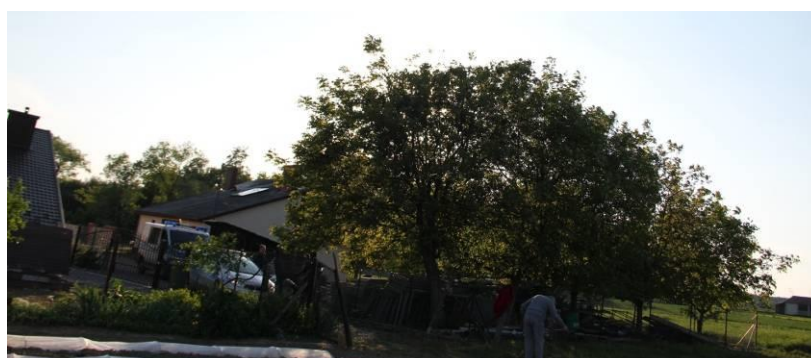
Górne gałęzie drzew zostały przez skrzydło ścięte. W odległości $7 \div 8$ m od pnia drzewa obok innych leżały 4 większe gałęzie o długości $0.8 \div 1.2$ m i średnicach w miejscu złamania około 20 mm. Szybowiec po wypadku znajdował się w odległości 37 m (licząc od pnia drzewa do osi koła podwozia) z kadłubem odchylonym w lewo o 170° od kierunku lądowania.

Rys. 7 U góry: korona drzewa orzechowego ze ściętymi przez szybowiec gałęziami. Z prawej jedna z czterech gałęzi znalezionych na ziemi.

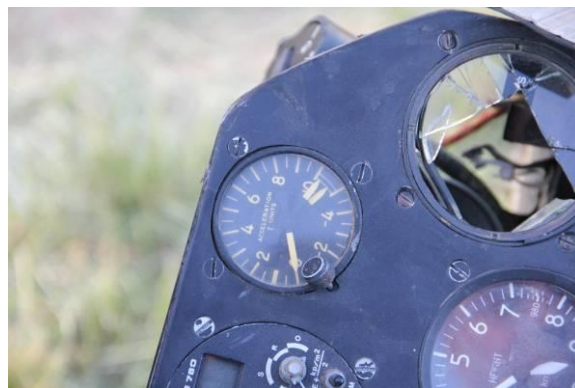
Przyspieszeniometer, zabudowany na tablicy przyrządów, wskazywał skrajne dla niego wartości przyspieszeń: +10 g, -5 g. Decyzja pilota o pozostaniu w kabinie była właściwa. Także szybka pomoc medyczna ze strony Lotniczego Pogotowia Ratunkowego mogła zapobiec wtórnym skutkom wypadku.

Rys.8 Fragment tablicy przyrządów. Przeciężeniomierz wskazuje graniczne wartości jego wskazań: +10g, -5g.

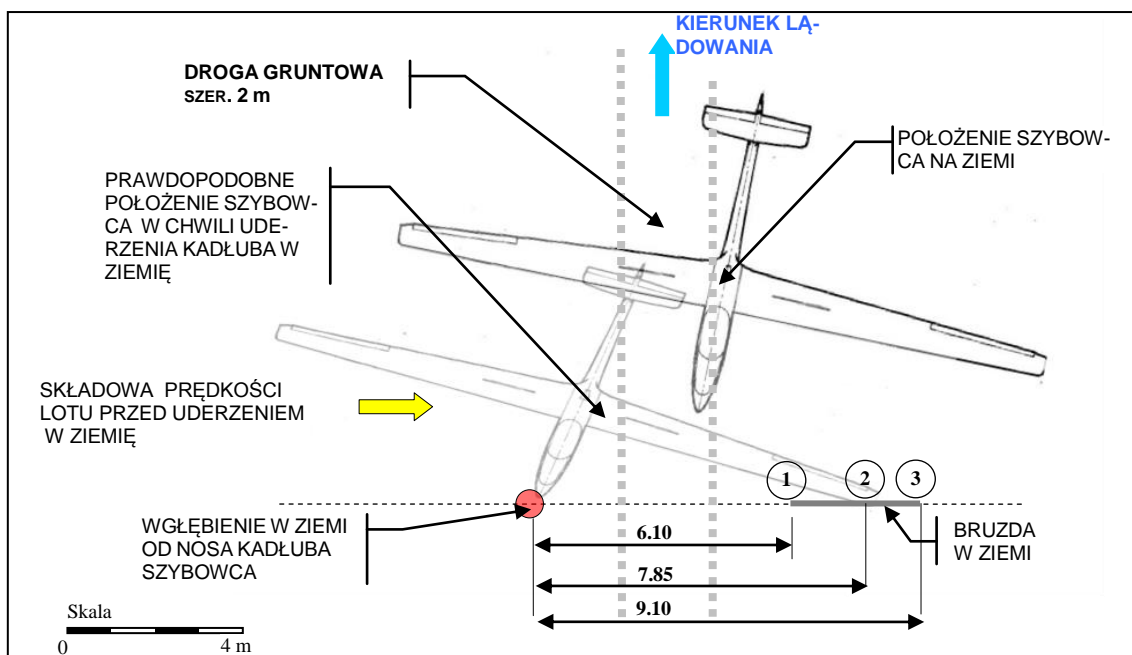
Rys. 9 Położenie szybowca po wypadku i ślady na ziemi.

1. Punkt uderzenia końcem lewego skrzydła. Kadłub znajduje się nad ziemią.
2. Położenie końca lewego skrzydła w chwili uderzenia kadłuba w ziemię.
3. Położenie końca lewego skrzydła podczas przemieszczania się kadłuba do tyłu.

Kabina jest uszkodzona niesymetrycznie – poszycie z lewej strony zostało wgniecione. Po zderzeniu z powierzchnią pola kadłub szybowca uderzył w ziemię kołem głównego podwozia, odbił się do tyłu o ponad 2 metry i pozostał w położeniu jak na rysunku 9. Ślady wskazują na to, że lewe skrzydło szybowca przez cały ten czas miało kontakt z ziemią. Być może, w ostatnim momencie, po opadnięciu kadłuba szybowiec przechylił się na drugą stronę, o czym świadczą ślady ziemi na dolnej powierzchni prawego skrzydła.

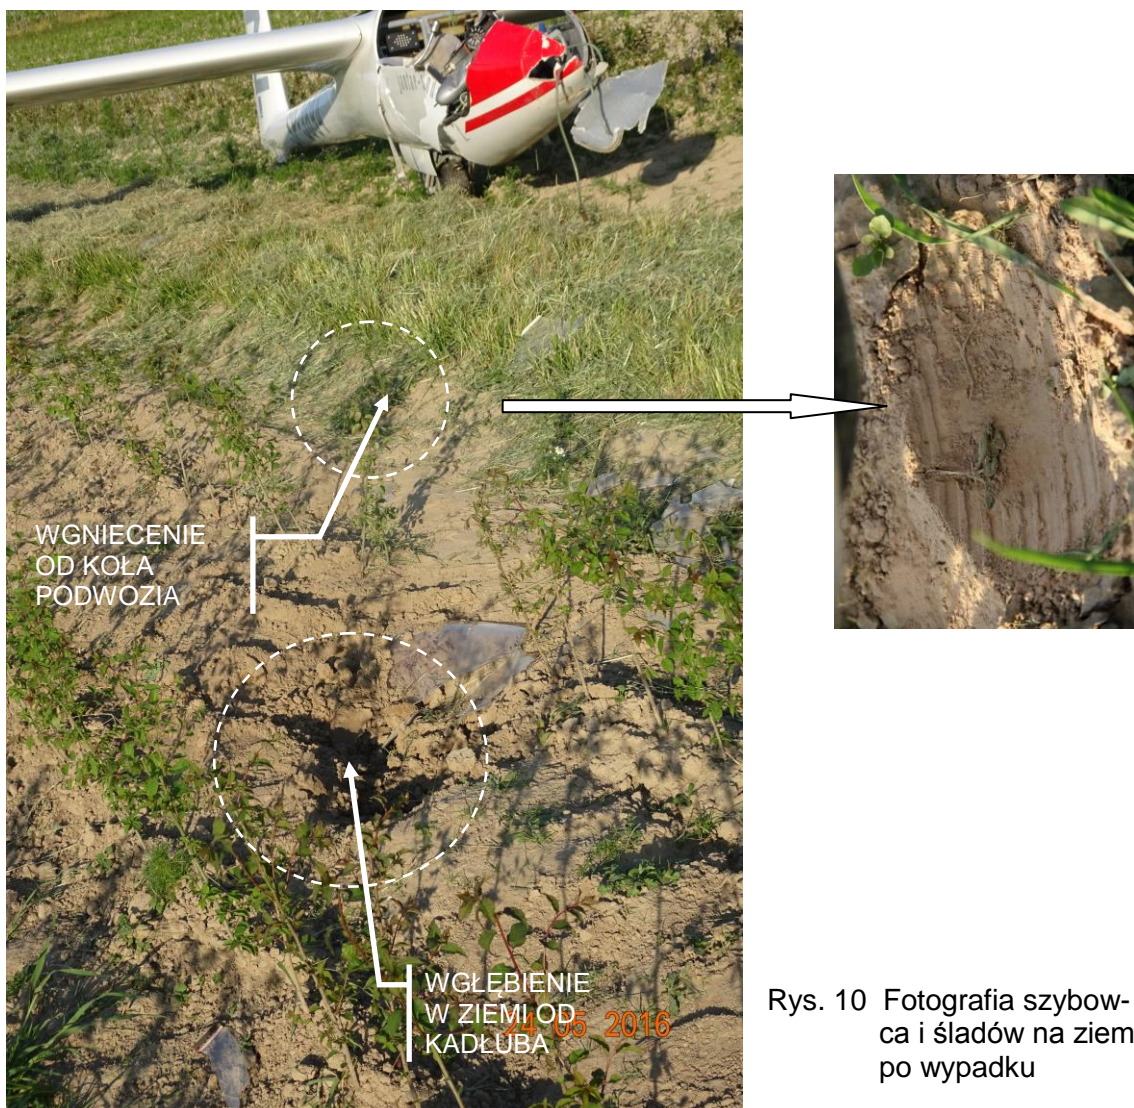
Jak wskazują ślady pierwsza zetknęła się z ziemią końcówka lewego skrzydła, która wyorwała bruzdę o głębokości kilkunastu centymetrów i długości 3 m. Bruzda jest prostopadła do kierunku zamierzonego lądowania. Następnie szybowiec wbił się przednią częścią kabiny się w ziemię

Rys. 10 Fotografia szybowca i śladów na ziemi po wypadku

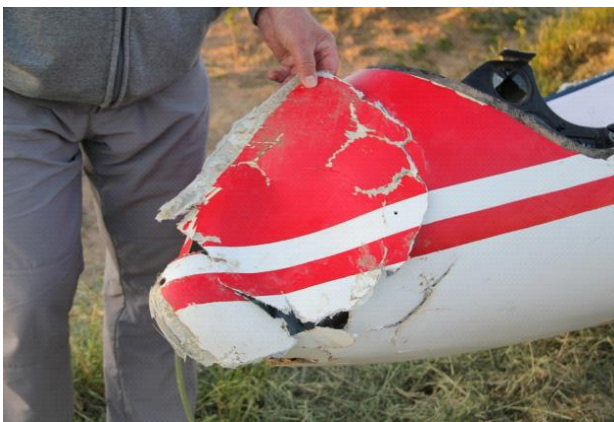
↑ Rys. 11 Wgniecenie części nosowej szybowca wskazuje na zderzenie kadłuba z ziemią w lewym ślizgu.

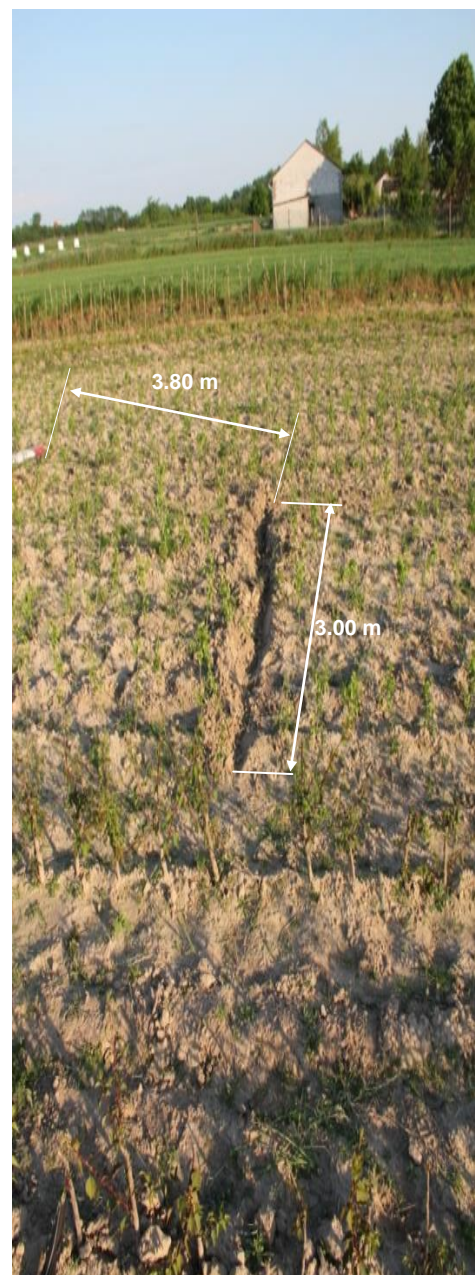
Rys. 12 Bruzda w ziemi wyryta końcówką lewego skrzydła. →

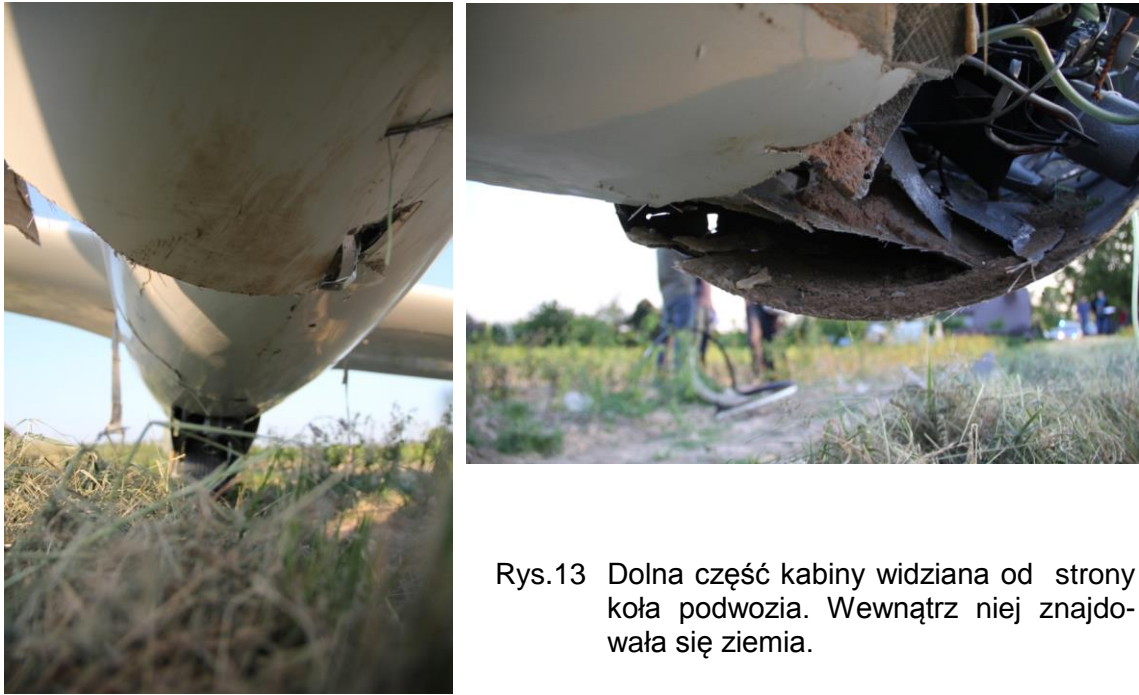
Podczas zderzenia kadłuba uległa zniszczeniu dolna część struktury kabiny. Ta część kadłuba przy przemieszczeniu do tyłu została wypełniona ziemią (rys. 13).

Rys.13 Dolna część kabiny widziana od strony koła podwozia. Wewnątrz niej znajdowała się ziemia.
