PAŃSTWOWA KOMISJA BADANIA WYPADKÓW LOTNICZYCH

Informacja o zdarzeniu [raport]

Numer ewidencyjny zdarzenia:	2047/16			
Rodzaj zdarzenia:	WYPADEK			
Data zdarzenia:	09 sierpnia 2016 r.			
Miejsce zdarzenia:	Wydminy k/Giżycka			
Rodzaj, typ statku powietrznego:	Samolot ultralekki Aeroprakt 22L2			
Dowódca SP:	Uczeń-pilot			
Liczba ofiar / rodzaj obrażeń:	<i>Śmiertelne</i>	<i>Poważne</i>	<i>Lekkie</i>	<i>Bez obrażeń</i>
	-	-	-	1
Nadzorujący badanie:	Jerzy Kędzierski / Tomasz Makowski			
Podmiot badający:	Użytkownik			
Skład zespołu badawczego:	Nie powoływano			
Forma dokumentu zawierającego wyniki:	Raport/Informacja o zdarzeniu			
Zalecenia:	NIE			
Adresat zaleceń:	NIE DOTYCZY			
Data zakończenia badania:	18.01.2017 r.

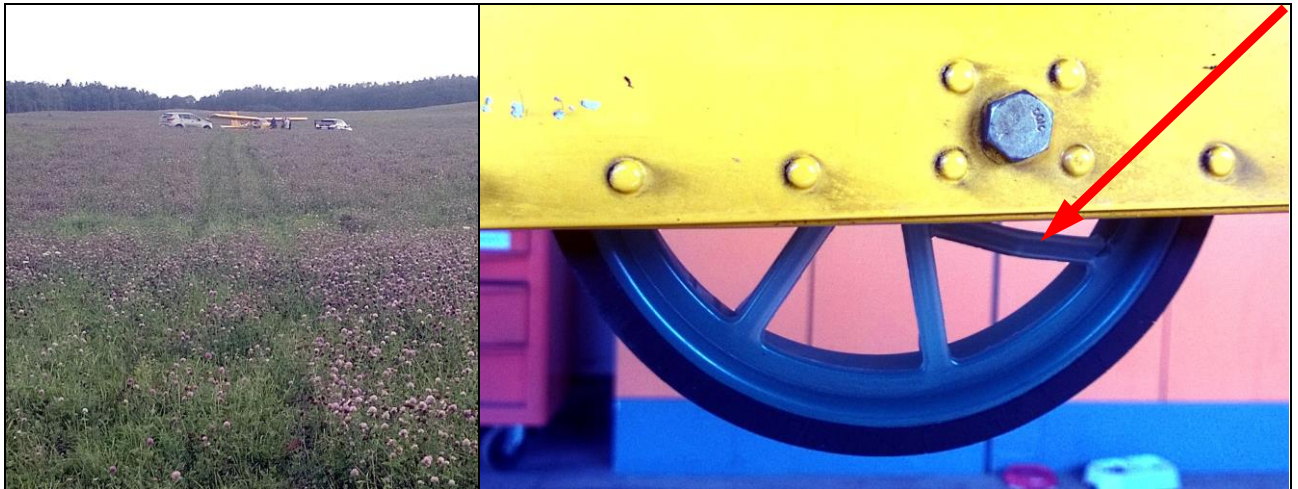
1, 2 – Miejsce lądowania z widocznym śladem i uszkodzone kółko ogonowe.

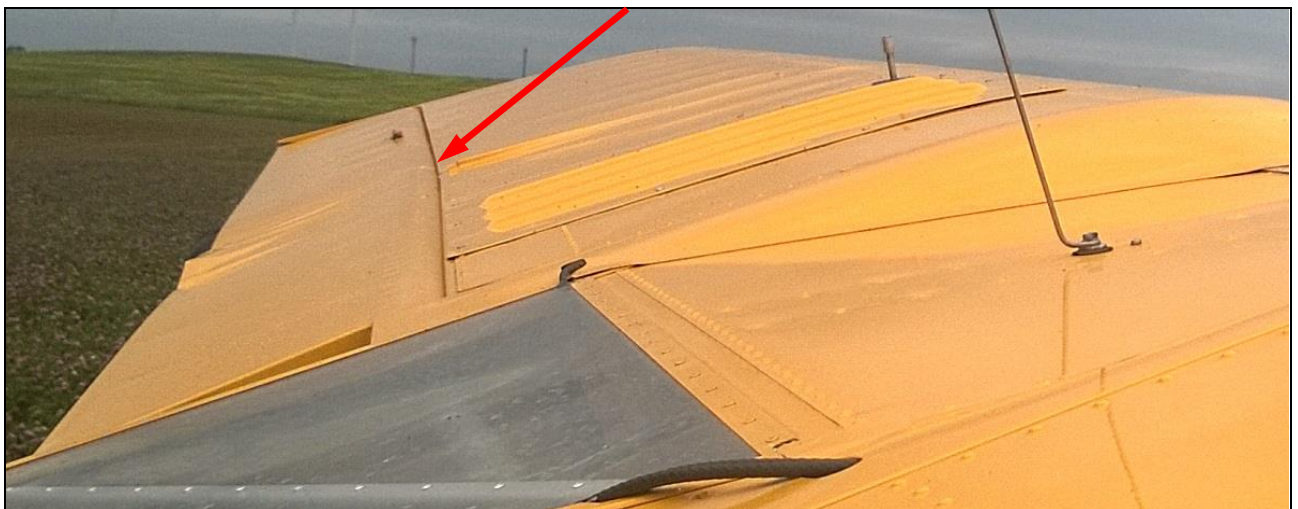
3 – Widok na górną powierzchnię lewego skrzydła. Zwraca uwagę widoczne załamanie szczeliny klapolotki.

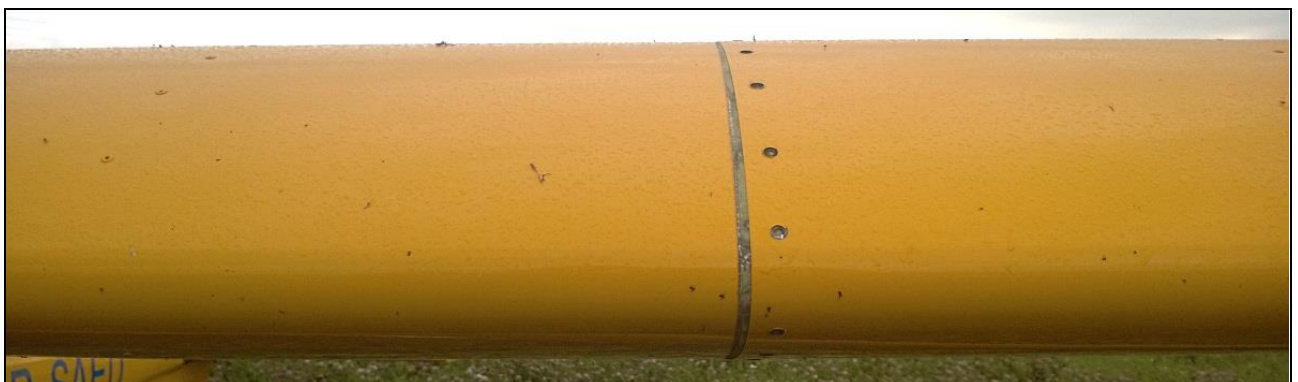
4 – Ścięty szew nitowy na połączeniu arkuszy blach pokrycia noska.
