## PAŃSTWOWA KOMISJA BADANIA WYPADKÓW LOTNICZYCH

### Informacja o zdarzeniu [raport]

Numer ewidencyjny zdarzenia:	<b>525/17</b>			
Rodzaj zdarzenia:	<b>WYPADEK</b>			
Data zdarzenia:	<b>26 marca 2017 r.</b>			
Miejsce zdarzenia:	<b>Krzeczyn Wielki k/ Lubina</b>			
Rodzaj, typ statku powietrznego:	<b>Wiatrakowiec Ela 07S R-115</b>			
Znaki rozpoznawcze SP:	<b>A12DOB</b>			
Dowódca SP:	<b>Pilot wiatrakowca ultralekkiego</b>			
Liczba ofiar / rodzaj obrażeń:	<i>Śmiertelne</i>	<i>Poważne</i>	<i>Lekkie</i>	<i>Bez obrażeń</i>
	2	-	-	-
Nadzorujący badanie:	<b>Mieczysław Wyszogrodzki</b>			
Podmiot badający:	<b>PKBWL</b>			
Skład zespołu badawczego:	<b>Członek PKBWL Ryszard Rutkowski</b>			
	<b>Członek PKBWL Jacek Bogatko</b>			
Zalecenia:	<b>Nie</b>			
Adresat zaleceń:	<b>Nie</b>			
Data zakończenia badania:	<b>27-04-2017</b>

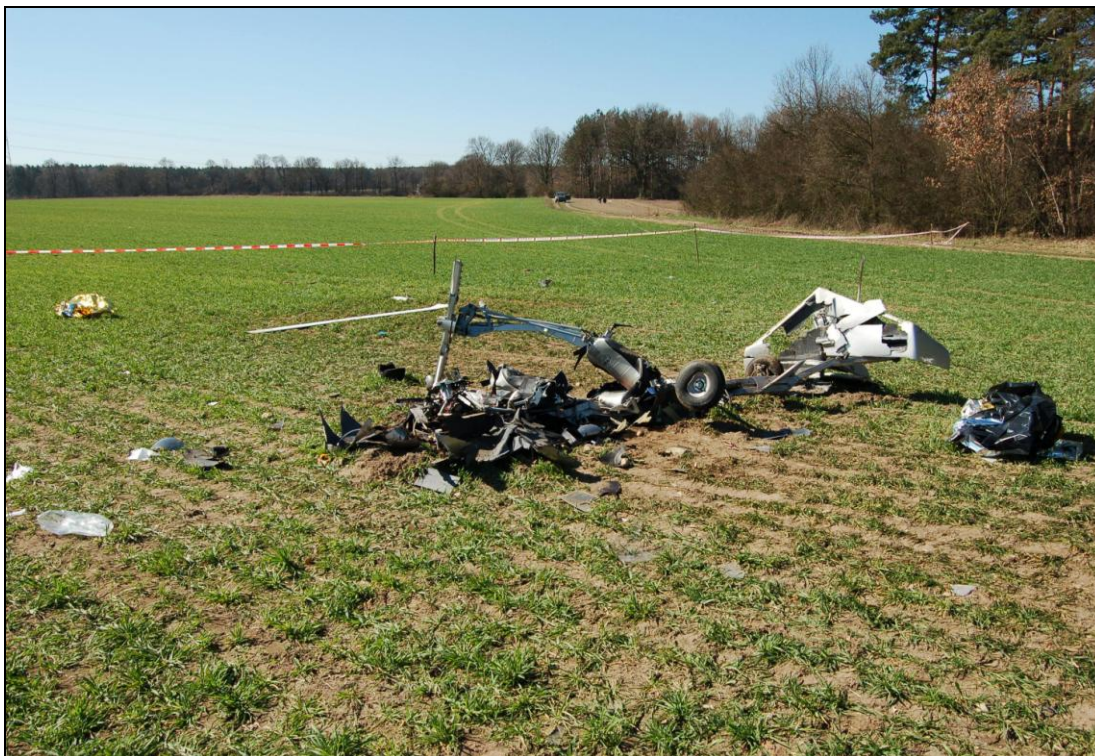
Rys. 3. Wiatrakowiec w miejscu wypadku (foto: PKBWL).

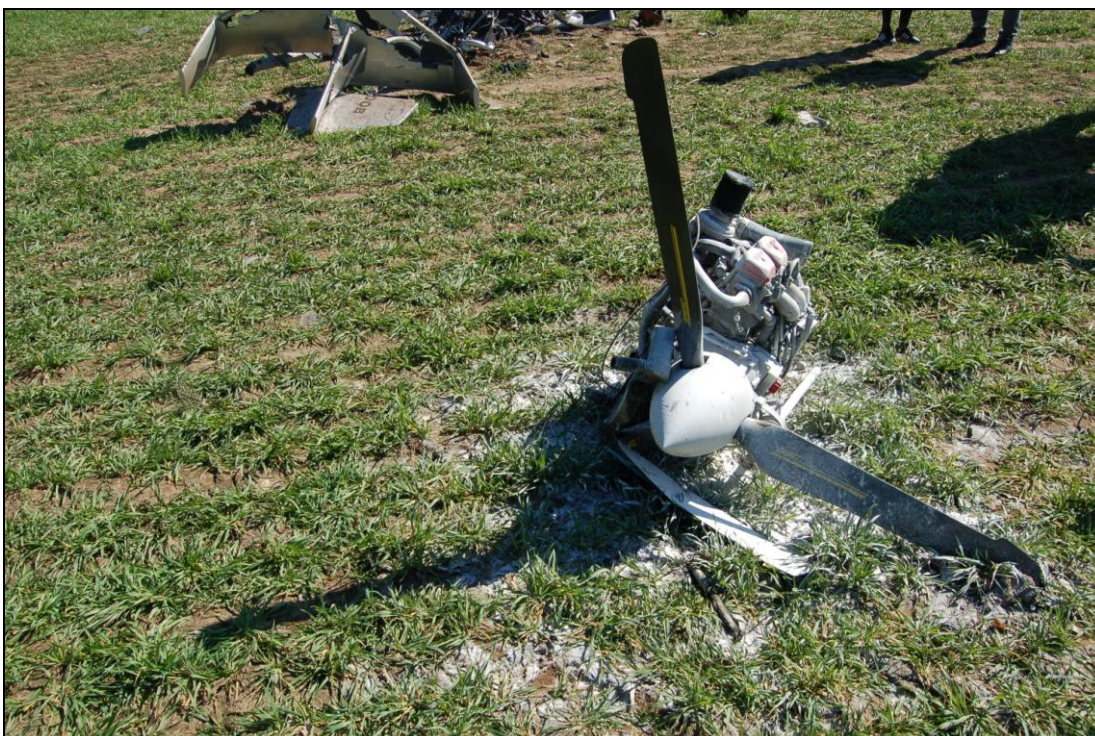
Rys.4. Silnik wiatrakowca po oddzieleniu się od jego konstrukcji (foto: PKBWL).

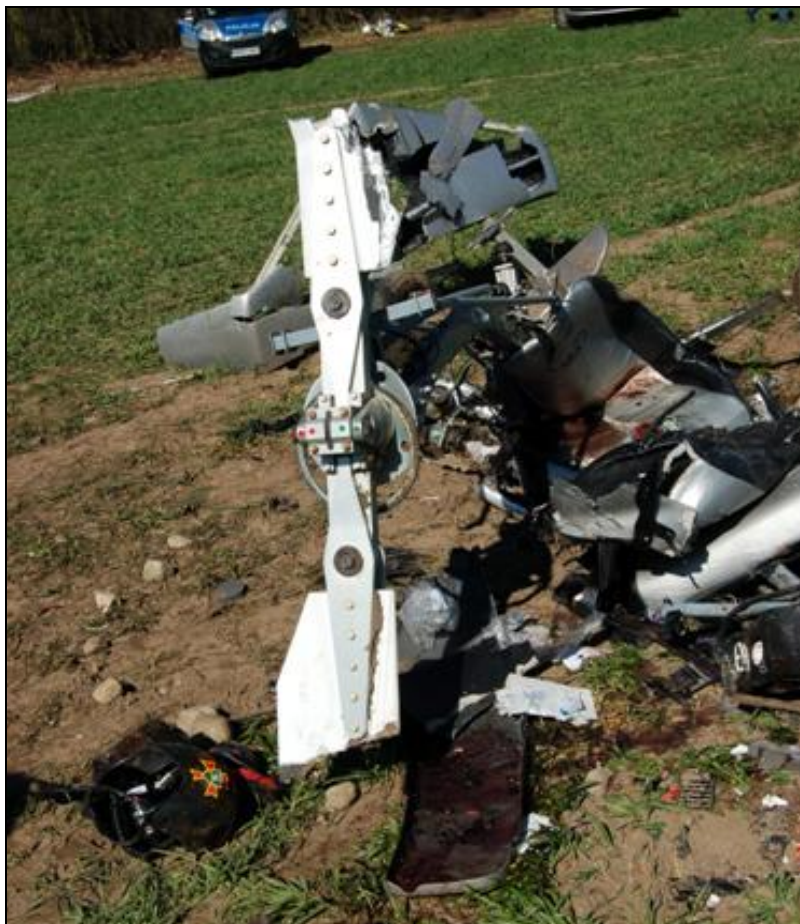
**Rys.5. Destrukcja głowicy wirnika nośnego (foto: PKBWL).**

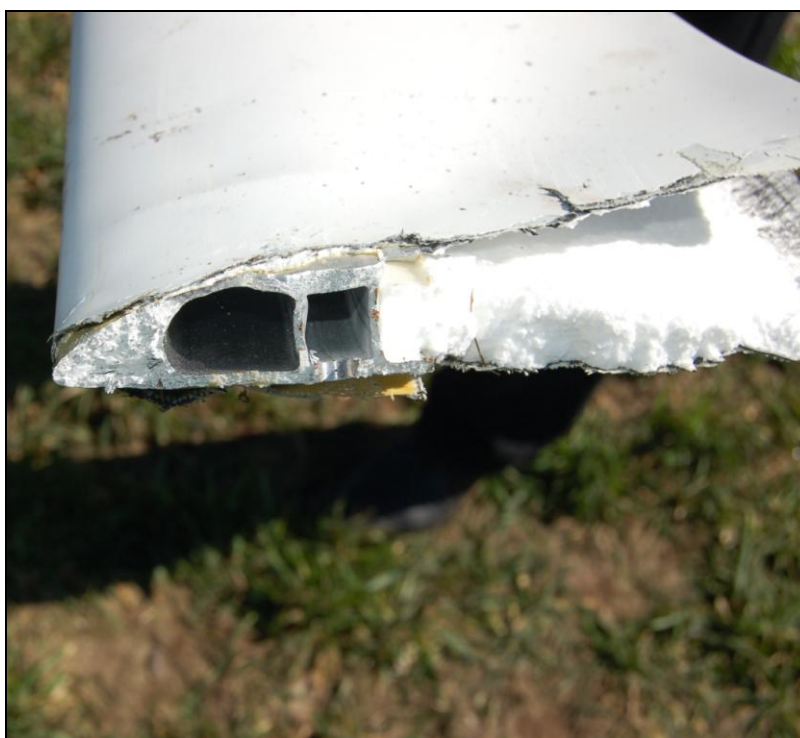
Komisja ustaliła, iż od chwili zakupu wiatrakowca do marca 2016 roku wiatrakowiec był hangarowany na lotnisku Olsztyn-Dajtki. W 2015 roku podczas użytkowania wiatrakowca doszło do uszkodzenia **jednej z łopat wirnika nośnego**. Komisji nie udało się ustalić, kiedy i gdzie dokonano naprawy powyższego uszkodzenia. Nie wiadomo co działo się z wiatrakowcem pomiędzy marcem 2016 roku, a styczniem 2017 roku. Następnie, w lutym 2017 roku wiatrakowiec został przetransportowany na lawecie do miejscowości Podgórze (lądownisko) koło Niemstowa. Prawdopodobnie nowym właścicielem wiatrakowca został mieszkaniec Lubina (brak jest co do tego stosownych dokumentów potwierdzających, kto w dniu wypadku był właścicielem). Na lądowisku zamontowano łopaty wirnika nośnego i przygotowano wiatrakowiec do lotów (brak dokumentów potwierdzających wykonanie czynności z montażu, jak również dokumentów o przeglądzie przedlotowym).

**Rys.6. Destrukcja łopaty wirnika nośnego, widok od strony głowicy (foto: PKBWL).**
