PAŃSTWOWA KOMISJA BADANIA WYPADKÓW LOTNICZYCH

Informacja o zdarzeniu [raport]

Numer ewidencyjny zdarzenia:	652/17			
Rodzaj zdarzenia:	INCYDENT			
Data zdarzenia:	2 kwietnia 2017 r.			
Miejsce zdarzenia:	Rudniki EPRU			
Rodzaj, typ statku powietrznego:	Szybowiec, SZD-50-3 Puchacz			
Znak rozpoznawczy SP:	SP-3288			
Użytkownik / Operator SP:	Aeroklub Częstochowski			
Dowódca SP:	Instruktor- pilot szybowcowy			
Liczba ofiar / rodzaj obrażeń:	<i>Śmiertelne</i>	<i>Poważne</i>	<i>Lekkie</i>	<i>Bez obrażeń</i>
				1
Nadzorujący badanie:	Jacek Bogatko			
Podmiot badający:	WIRKK Serwis Szybowców Jerzy Biskup			
Skład zespołu badawczego:	nie wyznaczano			
Forma dokumentu zawierającego wyniki:	RAPORT KOŃCOWY			
Zalecenia:	NIE			
Adresat zaleceń:	NIE DOTYCZY			
Data zakończenia badania:	01.06.2017 r.

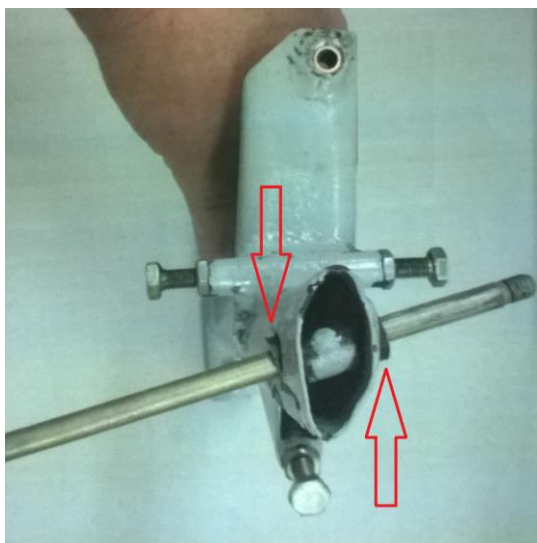
-skręcenie i deformację górnej rury sterownicy oraz wyrwaną tulejkę w połączeniu spawanym (tulejka- górna rura sterownicy) w miejscu mocowania tylnego drążka sterowego.

- uszkodzenie powstało na skutek zadziałania znacznej siły na drążek sterowy przy jego położeniu, w pozycji „ściągnięty wychylony w prawo”.

Zadziałanie znacznej siły na drążek sterowy w nieznanymi okolicznościach przy jego położeniu w pozycji „ściągnięty wychylony w prawo” , co doprowadziło do deformacji górnej rury sterownicy oraz wyrwania tulei na połączeniu spawanym.

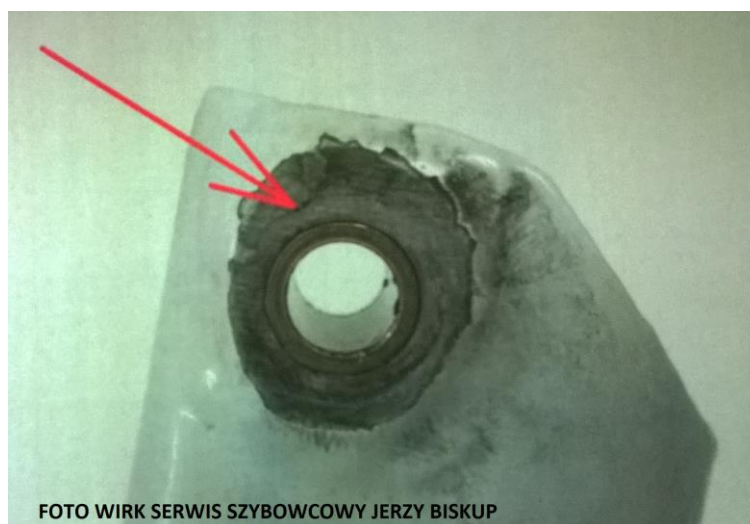
-miejscowe pęknięcie na połączeniu spawanym tulejki z dolną rurą sterownicy.
