PAŃSTWOWA KOMISJA BADANIA WYPADKÓW LOTNICZYCH

Informacja o zdarzeniu [raport]

Numer ewidencyjny zdarzenia:	1045/17			
Rodzaj zdarzenia:	WYPADEK			
Data zdarzenia:	30 maja 2017 r.			
Miejsce zdarzenia:	Lądowisko Oborniki-Słonawy			
Rodzaj, typ statku powietrznego:	Motolotnia Nuvix 15			
Znak rozpoznawczy SP:	SP-MIGN			
Użytkownik / Operator SP:	prywatny			
Dowódca SP:	pilot motolotniowy PHGP			
Liczba ofiar / rodzaj obrażeń:	<i>Śmiertelne</i>	<i>Poważne</i>	<i>Lekkie</i>	<i>Bez obrażeń</i>
	-	-	-	1
Nadzorujący badanie:	Ryszard Rutkowski			
Podmiot badający:	PKBWL – na zgłoszeniu			
Skład zespołu badawczego:	nie wyznaczono			
Forma dokumentu zawierającego wyniki:	informacja o zdarzeniu [raport]			
Zalecenia:	nie			
Adresat zaleceń:	nie dotyczy			
Data zakończenia badania:	5 lipca 2017

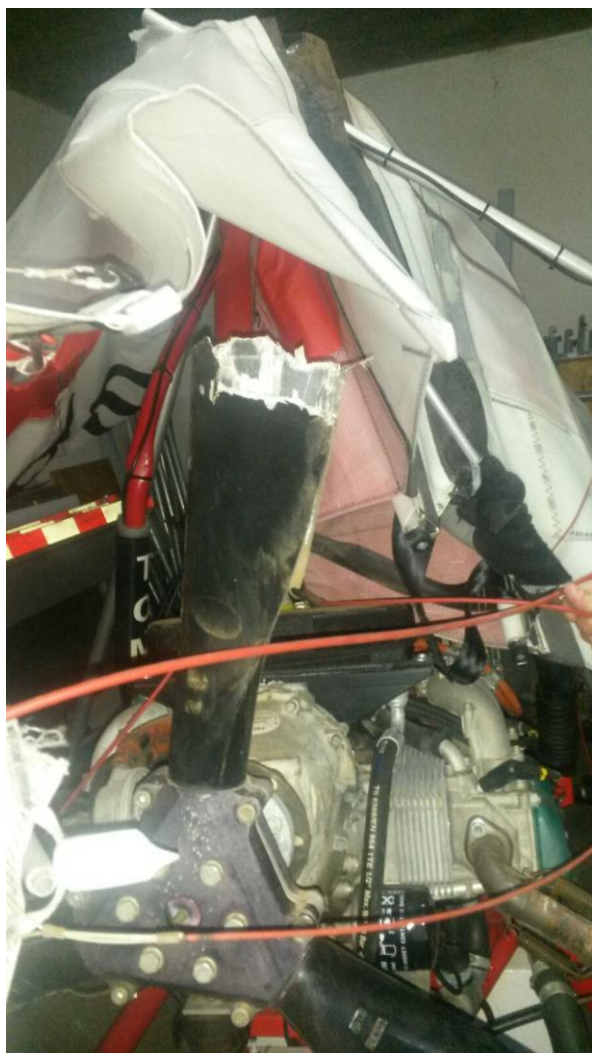
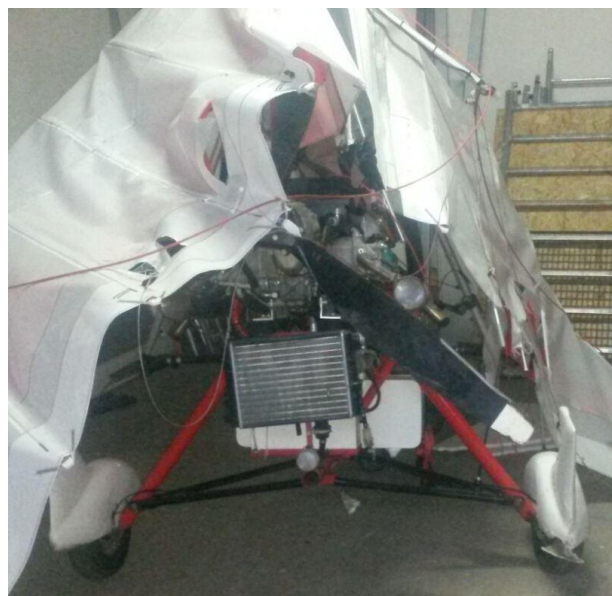
bezpiecznego lądowania i rozpoczął manewr odejścia na drugi krąg. Po pełnym otwarciu przepustnicy motolotnia bardzo wolno zaczęła się wznosić w warunkach porywistego wiatru, tracąc kierunek w prawą stronę, czemu pilot nie był w stanie przeciwdziałać. Ponieważ nie dało się sterować skutecznie motolotnią pilot podjął decyzję o natychmiastowym lądowaniu na sąsiadującym z pasem polu uprawnym. Po przyziemieniu motolotnia przewróciła się i uległa poważnym uszkodzeniom jak to pokazano na zdjęciach poniżej.

Stan motolotni po wypadku.

Niewystarczająca analiza warunków atmosferycznych w rejonie lądowiska w fazie przygotowania do lotów w wyniku czego podczas lądowania dynamiczne zaburzenia w przyziemnej warstwie powietrza spowodowały utratę kontroli nad lotem i zderzenie z ziemią

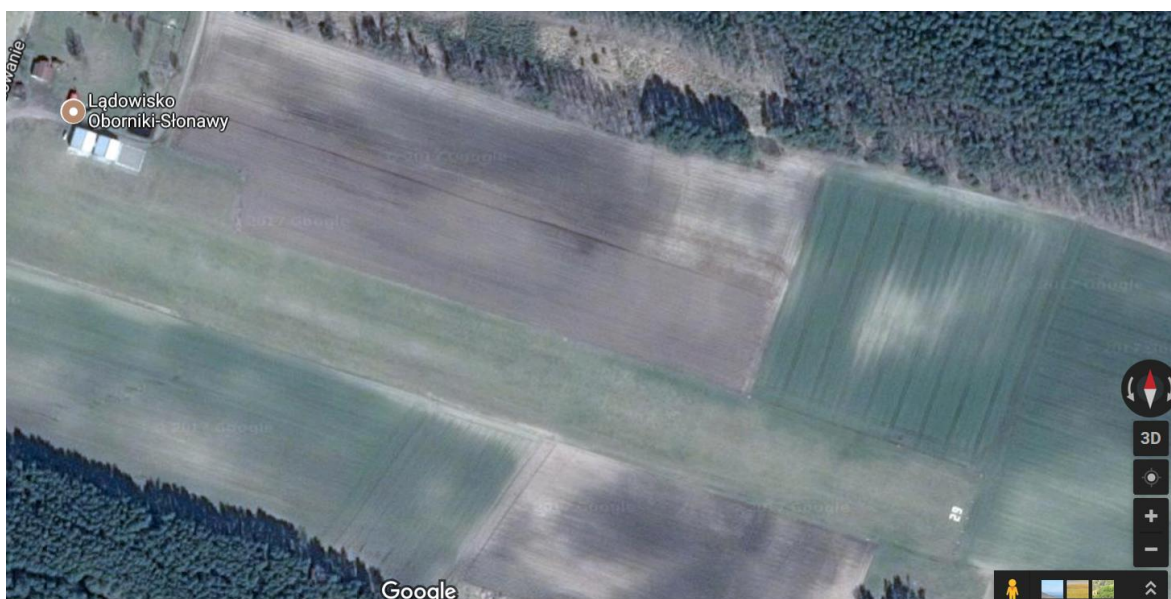
modyfikowane, można więc wnioskować, że motolotnia była w dobrym stanie technicznym. Lądowisko Oborniki-Słonawy jest usytuowane między dwoma kompleksami leśnymi odległymi od siebie o ok. 200 m (zdjęcie poniżej), co przy kierunkach wiatrów poprzecznych do osi pasa startów i lądowań może powodować powstawanie rotorów utrudniających lądowanie.
