PAŃSTWOWA KOMISJA BADANIA WYPADKÓW LOTNICZYCH

Informacja o zdarzeniu [Raport]

Numer ewidencyjny zdarzenia:	1303/17			
Rodzaj zdarzenia:	INCYDENT			
Data zdarzenia:	25 czerwca 2017 r.			
Miejsce zdarzenia:	Lądowisko Kraków-Czyżyny, EPKC			
Rodzaj, typ statku powietrznego:	Samolot Piper CUB			
Dowódca SP:	Pilot samolotowy turystyczny			
Liczba ofiar / rodzaj obrażeń:	<i>Śmiertelne</i>	<i>Poważne</i>	<i>Lekkie</i>	<i>Bez obrażeń</i>
	-	-	-	1
Nadzorujący badanie:	Ryszard Rutkowski			
Podmiot badający:	Użytkownik			
Skład zespołu badawczego:	Nie wyznaczano			
Forma dokumentu zawierającego wyniki:	Informacja o zdarzeniu [raport]			
Zalecenia:	Nie wydano			
Adresat zaleceń:	Nie dotyczy			
Data zakończenia badania:	2017 r.

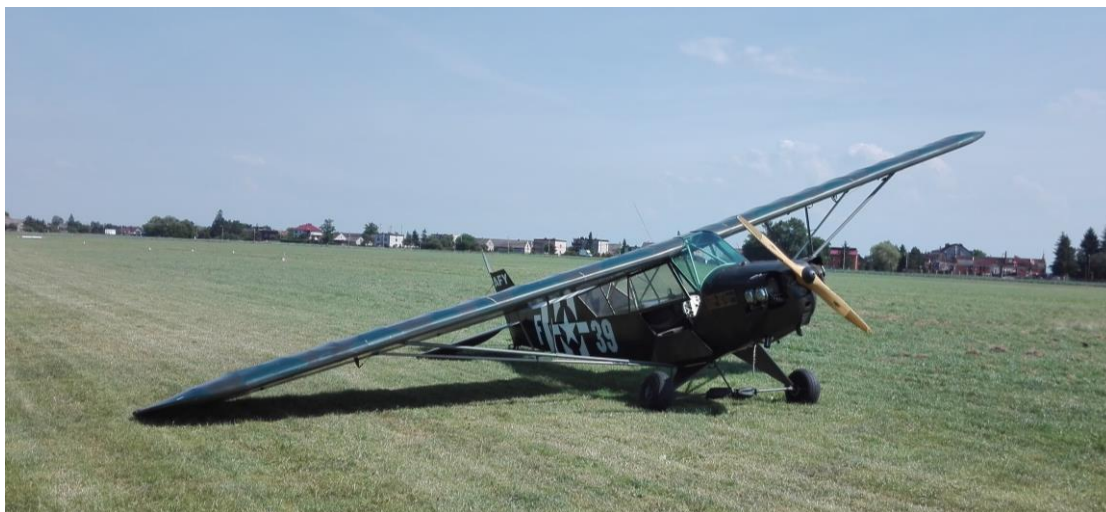
EPKP. Samolot towarzyszący wylądował pierwszy, aby zorganizować zabezpieczenie awaryjnego lądowania. Po ustawieniu wozów bojowych straży pożarnej wzdłuż pasa 27 pilot zgłosił przez radiostację pokładową zamiar lądowania. Po podejściu do lądowania pilot nad progiem pasa 27 wyłączył iskrowniki, zamknął zawór paliwa i przyziemił na minimalnej prędkości. W końcowej fazie dobiegu samolot przechylił się na prawe skrzydło, skręcił w prawo o ok. 5° i zatrzymał się oparty na końcówce prawego skrzydła jak to pokazano na Rys. 1, poniżej.

Rys. 1. Samolot na miejscu lądowania po zakończeniu dobiegu.[foto A. Nowak]

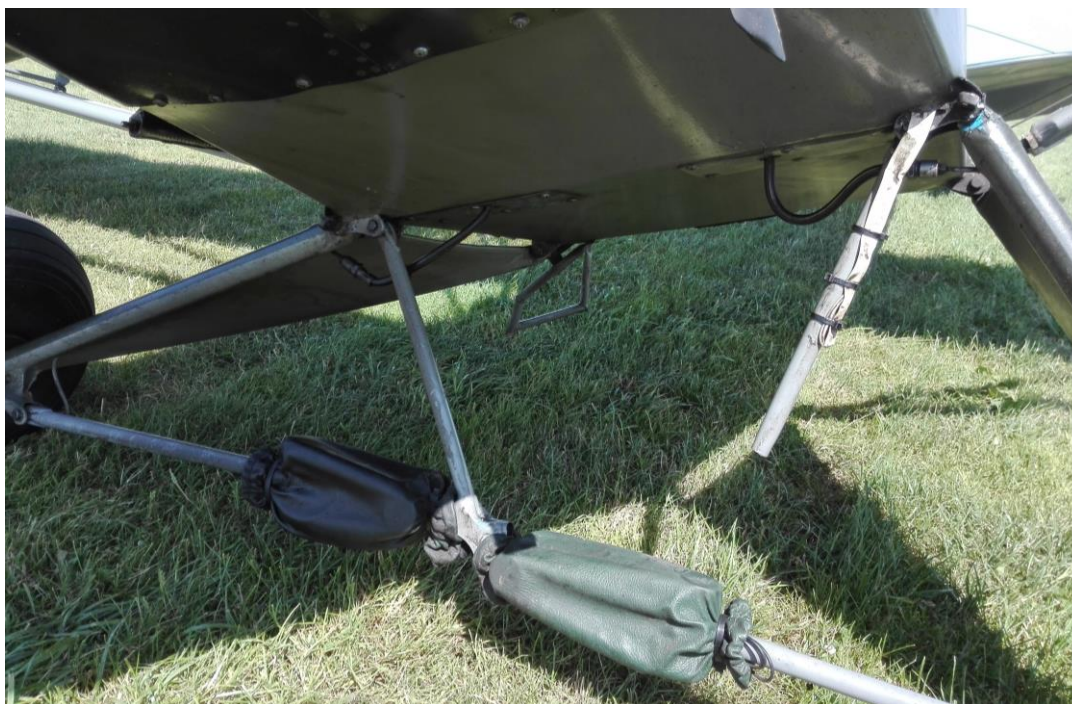
Oględziny wykazały złamanie wspornika podwozia w miejscu spawania jak to pokazano na Rys. 2, poniżej. Innych uszkodzeń nie stwierdzono.

Rys. 2. Złamany wspornik podwozia głównego.[foto A. Nowak]

1. Zły stan nawierzchni betonowego pasa startowego na lądowisku startu.

Stan nawierzchni betonowego pasa startów i lądowań lądowiska Kraków Czyżyny – EPKC oraz przeszkody istniejące w najbliższym otoczeniu dyskwalifikują ten obiekt w zakresie wykorzystania do celów lotniczych. Zdaniem Komisji obiekt ten powinien być wykreślony z rejestru lądowisk Urzędu Lotnictwa Cywilnego.
