# PAŃSTWOWA KOMISJA BADANIA WYPADKÓW LOTNICZYCH

## Informacja o zdarzeniu

Numer ewidencyjny zdarzenia:	<b>1499/17</b>			
Rodzaj zdarzenia:	<b>WYPADEK</b>			
Data zdarzenia:	<b>9 lipca 2017 r.</b>			
Miejsce zdarzenia:	<b>Mikołajskie</b>			
Rodzaj, typ statku powietrznego:	<b>Szybowiec SZD-41A Jantar Standard</b>			
Liczba ofiar / rodzaj obrażeń:	<i>Śmiertelne</i>	<i>Poważne</i>	<i>Lekkie</i>	<i>Bez obrażeń</i>
	-	-	-	<b>1</b>
Nadzorujący badanie:	<b>Patrycja Pacak</b>			
Podmiot badający:	<b>UŻYTKOWNIK</b>			
Skład zespołu badawczego:	<b>NIE WYZNACZONO</b>			
Forma dokumentu zawierającego wyniki:	<b>Informacja o zdarzeniu</b>			
Zalecenia:	<b>NIE</b>			
Adresat zaleceń:	<b>NIE DOTYCZY</b>			
Data zakończenia badania:	<b>25 lipca 2017 r.</b>

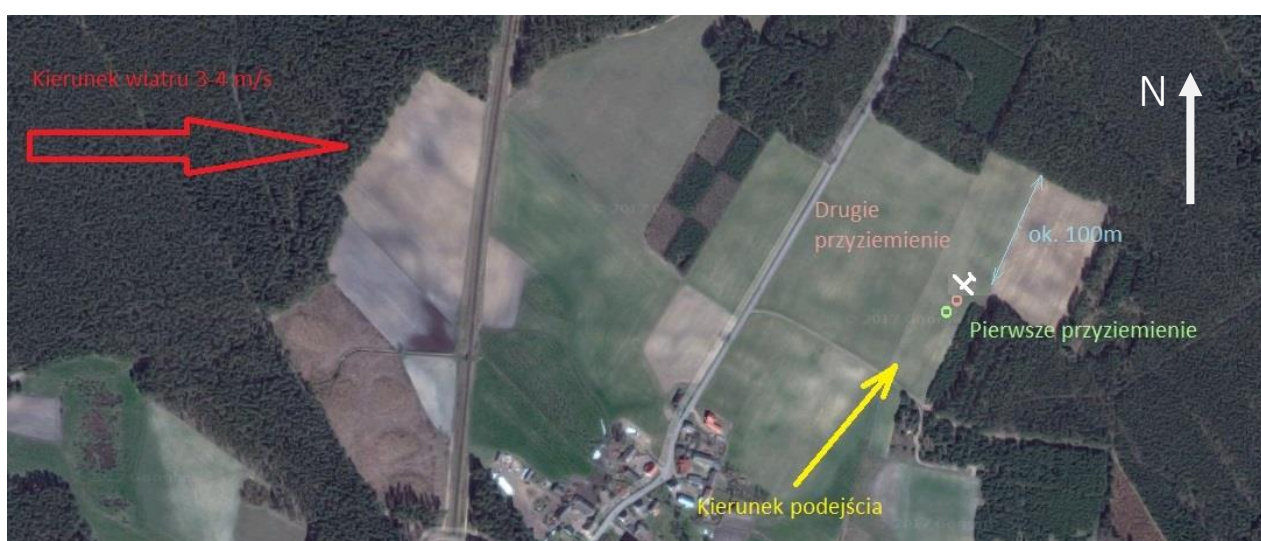
Ponieważ nie udało jej się nawiązać kontaktu z termiką aż do wysokości 500 m, pilot zdecydowała się nie opuszczać obszaru z polami, w razie konieczności lądowania w terenie przygodnym i poszukiwać „noszeń” w ich obrębie, na nawietrznej krawędzi lasu. Na tej wysokości pilot napotkała słabe kominy termiczne, których nie zdołała wykorzystać w celu nabrania wysokości, w związku z czym na 300 m wybrała pole do lądowania (Rys.1).

Rys. 1 Schemat miejsca lądowania (fot. Użytkownik)

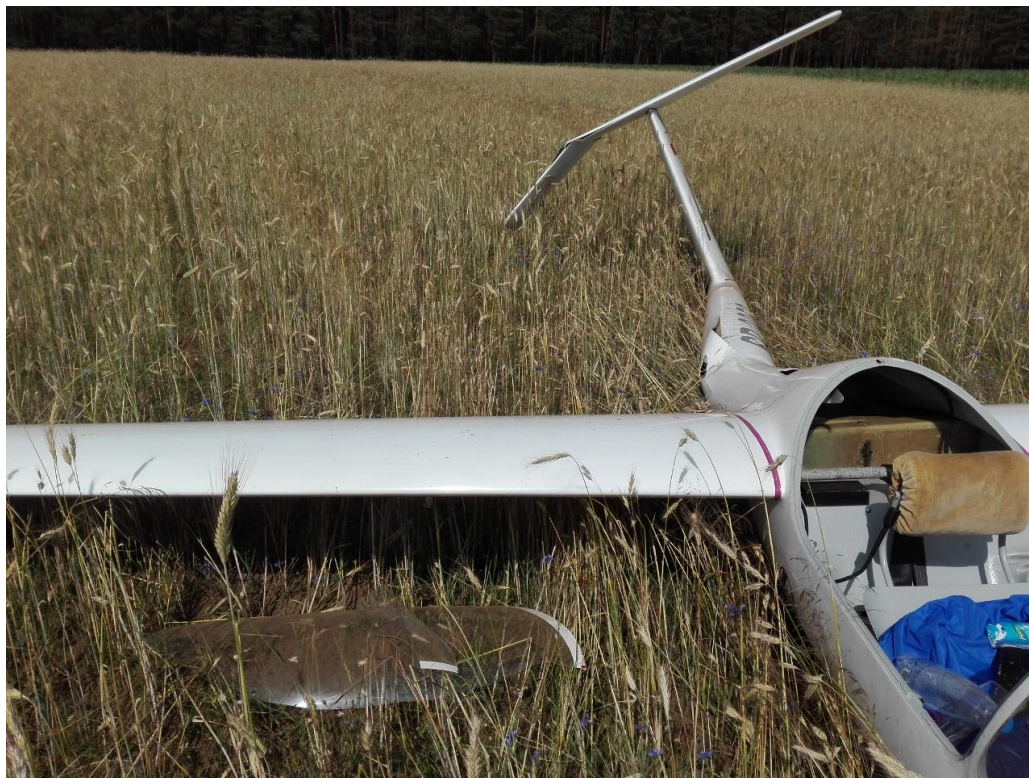
Lądowanie miało miejsce o godzinie 13:35 LMT na terenie miejscowości Mikołajskie. W wyniku lądowania w wysokiej uprawie i wykonania cyrkla szybowiec został poważnie uszkodzony (Rys.2). Pilot opuściła kabinę o własnych siłach, nie odnosząc żadnych obrażeń. Po zdarzeniu została przebadana na obecność alkoholu w wydychanym powietrzu na komisariacie z wynikiem negatywnym.

*Rys. 2 Szybowiec Jantar Standard – widoczne uszkodzenia (fot. Użytkownik)*

**Wyhamowanie jednego ze skrzydeł podczas lądowania w wysokiej uprawie.**

Lądowanie z tylnobocznym wiatrem.

Zdarzenie zostanie omówione z uczniami-pilotami, pilotami i instruktorami podczas najbliższej odprawy, a także podczas corocznej konferencji bezpieczeństwa lotów.
