PAŃSTWOWA KOMISJA BADANIA WYPADKÓW LOTNICZYCH

Informacja o zdarzeniu [Raport]

Numer ewidencyjny zdarzenia:	1952/17			
Rodzaj zdarzenia:	<i>Incydent</i>			
Data zdarzenia:	<i>4 sierpnia 2017 r</i>			
Miejsce zdarzenia:	<i>Bielsko – Aleksandrowice EPBA</i>			
Rodzaj, typ statku powietrznego:	<i>Szybowiec SZD-9 bis Bocian 1E</i>			
Liczba ofiar / rodzaj obrażeń:	<i>Śmiertelne</i>	<i>Poważne</i>	<i>Lekkie</i>	<i>Bez obrażeń</i>
				2
Nadzorujący badanie:	<i>Jacek Bogatko</i>			
Podmiot badający:	<i>Użytkownik</i>			
Skład zespołu badawczego:	<i>Nie wyznaczano</i>			
Zalecenia:	<i>Nie</i>			
Adresat zaleceń:	<i>Nie dotyczy</i>			
Data zakończenia badania:

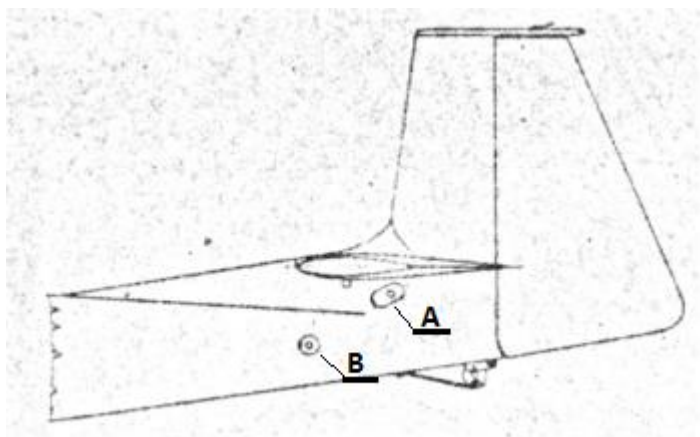
Ilustracja nr 1. Zaznaczono położenie wżerników kontrolnych.

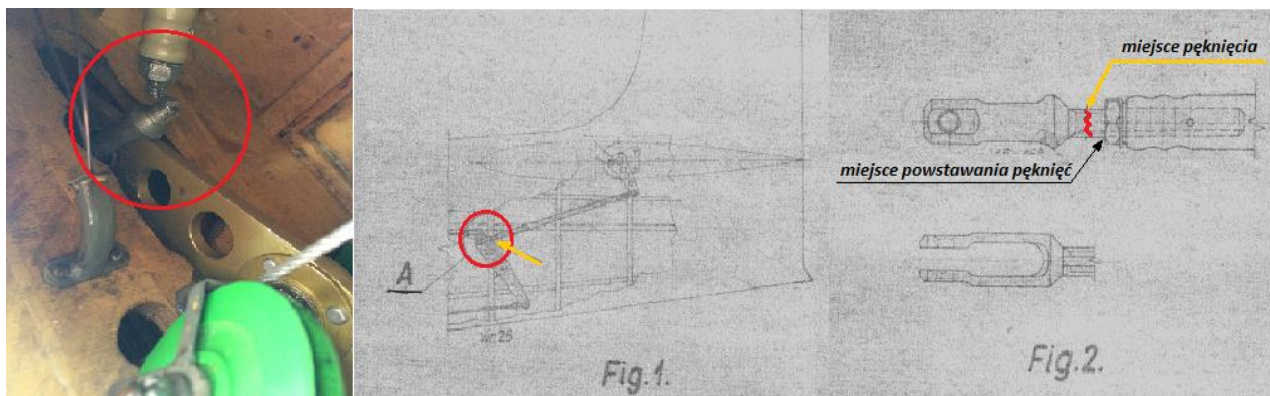
W dniu 04.07.2017 r około godziny 7:15 do pierwszego lotu tego dnia przygotowywał się uczeń - pilot wraz z instruktorem szybowcowym. Instruktor stojący obok kabiny zauważył niewielki samoistny ruch drążka sterowego, który ustawił się w okolicy pozycji neutralnej. Sprawdził zakres wychyleń drążka sterowego i stwierdził, że lotki wychylały się prawidłowo, natomiast ster wysokości nie wychylał się (w tym zakresie drążek sterowy poruszał się bez wyczuwalnych sił). Następnie instruktor przeszedł do ogona szybowca i poruszał sterem wysokości, jednak nie powodowało to wychylania się drążka sterowego. Instruktor skontrolował podłączenie popychacza napędu steru wysokości przez wziernik A (ilustracja nr 1) i stwierdził, że jest on podpięty prawidłowo. Po otwarciu wziernika B (ilustracja nr 1) instruktor zobaczył luźno wiszący popychacz steru wysokości z pękniętą gwintowaną końcówką regulacji długości

popychacza steru wysokości (ilustracja nr 2).

Ilustracja nr 2. Na ilustracji pokazano uszkodzoną gwintowaną końcówkę regulacji długości popychacza steru wysokości i jej umiejscowienie w tylnej części kadłuba. Pokazano też miejsce pęknięcia oraz miejsce, w którym najczęściej można się spodziewać takiego uszkodzenia.

Lekkie podgięcie śruby regulacyjnej, które mogło być spowodowane niewłaściwym zabezpieczeniem steru wysokości w trakcie transportu po lotnisku.

Zawieszono w lotach wszystkie szybowce SZD 9 bis Bocian 1E w Aeroklubie Bielsko – Bialskim do momentu wydania przez producenta Serwisowej Informacji Listowej (SIL) i wykonania zalecanych czynności na wszystkich szybowcach tego typu, zgodnie z SIL – 005/ZSJ/2017 z dnia 04.08.2017 r.

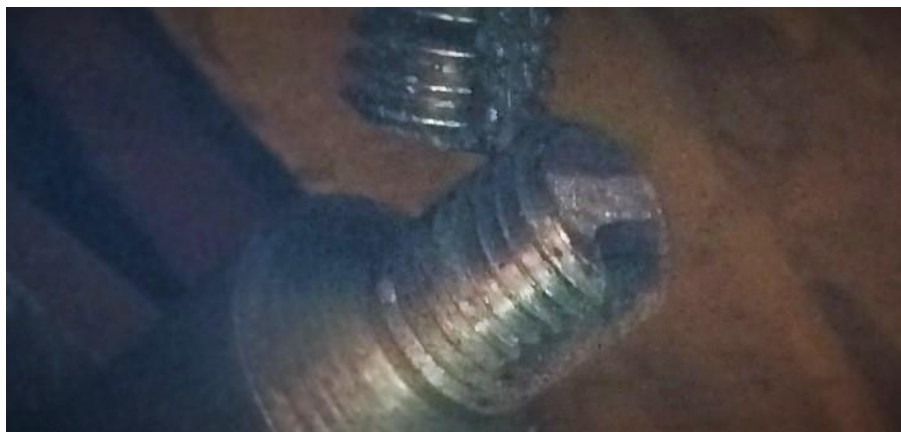
W trakcie oględzin przelomu stwierdzono, że miało ono charakter zmęczeniowy (ilustracja nr 3).

**Ilustracja nr 3.
Pęknięcie - przelom gwintowanej końcówki regulacji długości popychacza steru wysokości.**

Zmęczeniowe pęknięcie gwintowanej końcówki regulacji długości popychacza steru wysokości.
