PAŃSTWOWA KOMISJA BADANIA WYPADKÓW LOTNICZYCH

Informacja o zdarzeniu [Raport]

Numer ewidencyjny zdarzenia:	2083/17			
Rodzaj zdarzenia:	<i>Wypadek</i>			
Data zdarzenia:	<i>13 sierpnia 2017 r</i>			
Miejsce zdarzenia:	<i>Piotrków Trybunalski EPPT</i>			
Rodzaj, typ statku powietrznego:	<i>Samolot Cessna 152</i>			
Znak rozpoznawczy SP:	<i>SP-APT</i>			
Użytkownik / Operator SP:	<i>Ośrodek Szkolenia AZP</i>			
Dowódca SP:	<i>Uczeń -pilot samolotowy</i>			
Liczba ofiar / rodzaj obrażeń:	<i>Śmiertelne</i>	<i>Poważne</i>	<i>Lekkie</i>	<i>Bez obrażeń</i>
				<i>1</i>
Nadzorujący badanie:	<i>Jacek Bogatko</i>			
Podmiot badający:	<i>Ośrodek Szkolenia AZP</i>			
Skład zespołu badawczego:	<i>Nie wyznaczano</i>			
Zalecenia:	<i>Nie</i>			
Adresat zaleceń:	<i>Nie dotyczy</i>			
Data zakończenia badania:	<i>5 września 2017 r</i>

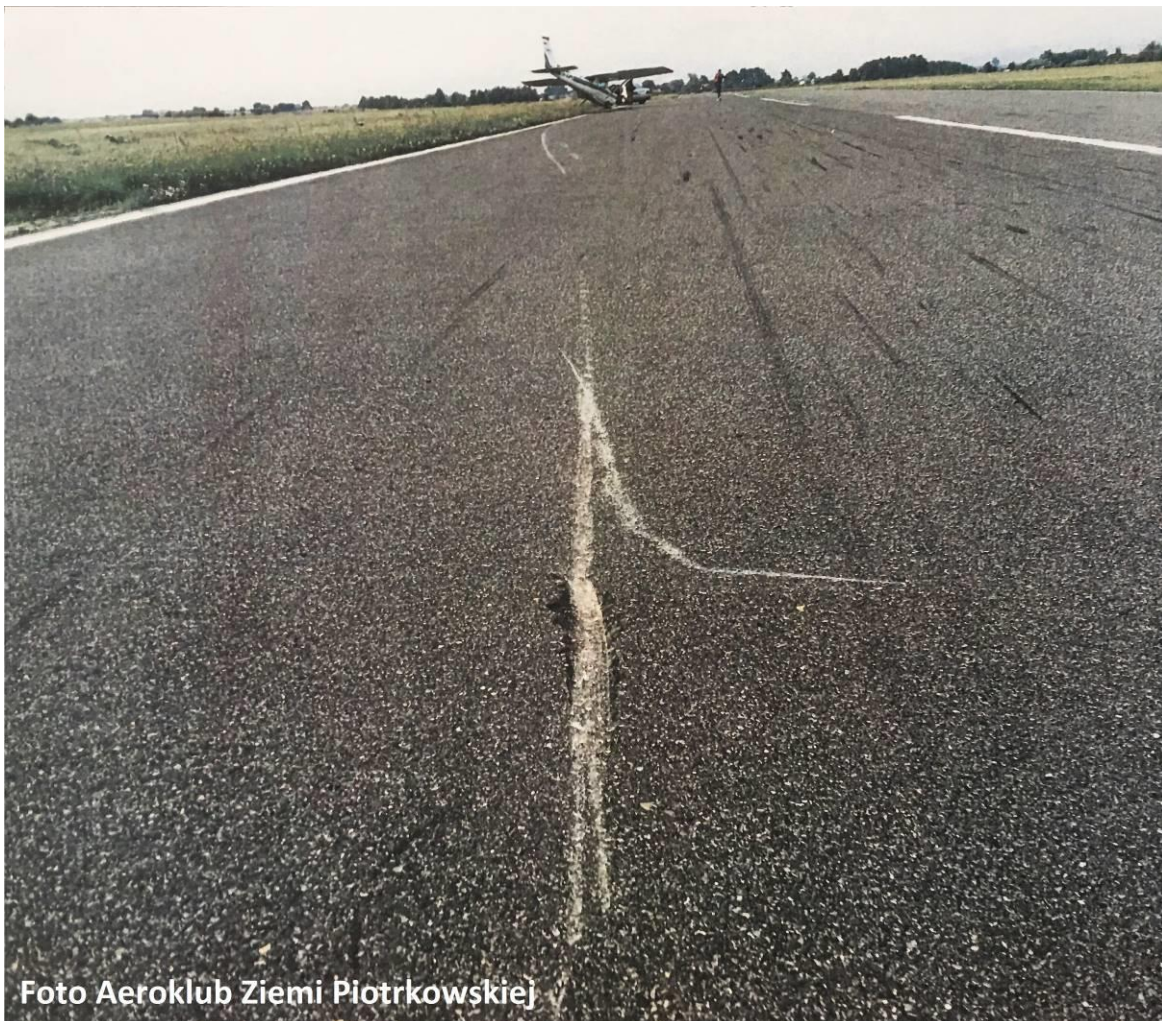
sprawdzające. Ponieważ instruktor nie miał uwag do wykonanych lotów dopuścił go do lotów samodzielnych. Po zatankowaniu samolotu instruktor sprawdził usadowienie ucznia w kabinie, zezwolił na uruchomienie silnika i kołowanie do pasa startowego 21. O godzinie 7:59 uczeń wystartował do lotu samodzielnego po kręgu nadlotniskowym. Do momentu przyziemienia lot przebiegał prawidłowo. Przyziemienie samolotu nastąpiło na trzy punkty w wyniku czego, samolot odbił się na wysokość około 1,5 m ponad pas startowy. W tym momencie instruktor stojący obok pasa, w odległości 30 - 40 m i obserwujący lot ucznia wydał drogą radiową komendę „gaz, gaz”. Uczeń nie zareagował na komendę, lecz odepchnął wolant od siebie. Nastąpiło przyziemienie samolotu na przednie koło w wyniku czego, zostało ono wyrwane z widelcem a przednia goleń została złamana. Samolot zaczął ślizgać się na masce silnika i wyłamanej gołeni odchylając kierunek dobiegu w lewo. W końcowej fazie dobiegu zahaczył złamaną gołeniom o betonowe posadowienie lampy oświetlenia pasa startowego, podniósł ogon lekko do góry, a następnie przechylając się na lewe skrzydło uderzył jego końcówką o ziemię i zatrzymał się. Ilustracja nr 1.

Ilustracja nr 1. Na ilustracji widać samolot po zakończonym dobiegu. Widoczny jest ślad pozostawiony na pasie startowym przez złamaną goleń przedniego podwozia i śmigło.

Przyczyną zdarzenia było przyziemienie samolotu na trzy punkty oraz nieprawidłowe poprawianie błędu lądowania (kangura) po odbiciu się samolotu.

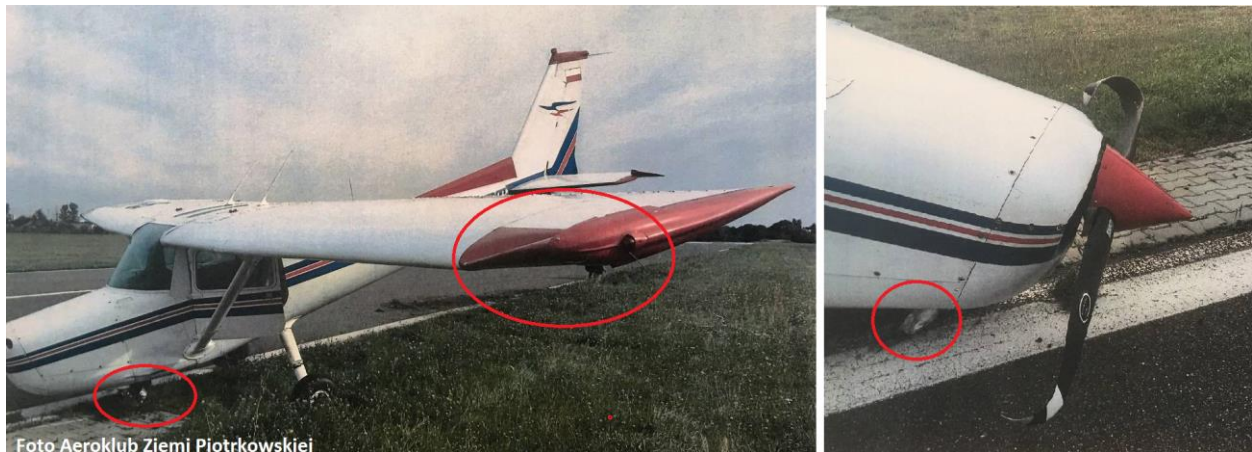
W wyniku zdarzenia uszkodzone zostały: przednia goleń podwozia, śmigło, dolne maski silnika, kolektor wydechowy oraz końcówka lewego skrzydła. Ilustracja nr 2.

Ilustracja nr 2. Na zdjęciach pokazano uszkodzenia samolotu.
