## PAŃSTWOWA KOMISJA BADANIA WYPADKÓW LOTNICZYCH

### Informacja o zdarzeniu [raport]

Numer ewidencyjny zdarzenia:	<b>2279/17</b>			
Rodzaj zdarzenia:	<b>WYPADEK</b>			
Data zdarzenia:	<b>26 sierpnia 2017 r.</b>			
Miejsce zdarzenia:	<b>Grudziądz-Lisie Kąty (EPGI)</b>			
Rodzaj, typ statku powietrznego:	<b>Szybowiec SZD-51-1 Junior</b>			
Liczba ofiar / rodzaj obrażeń:	<i>Śmiertelne</i>	<i>Poważne</i>	<i>Lekkie</i>	<i>Bez obrażeń</i>
	-	-	-	<b>1</b>
Nadzorujący badanie:	<b>Patrycja Pacak</b>			
Podmiot badający:	<b>UŻYTKOWNIK</b>			
Skład zespołu badawczego:	<b>NIE WYZNACZONO</b>			
Forma dokumentu zawierającego wyniki:	<b>Informacja o zdarzeniu (raport)</b>			
Zalecenia:	<b>NIE</b>			
Adresat zaleceń:	<b>NIE DOTYCZY</b>			
Data zakończenia badania:	<b>10 października 2017 r.</b>

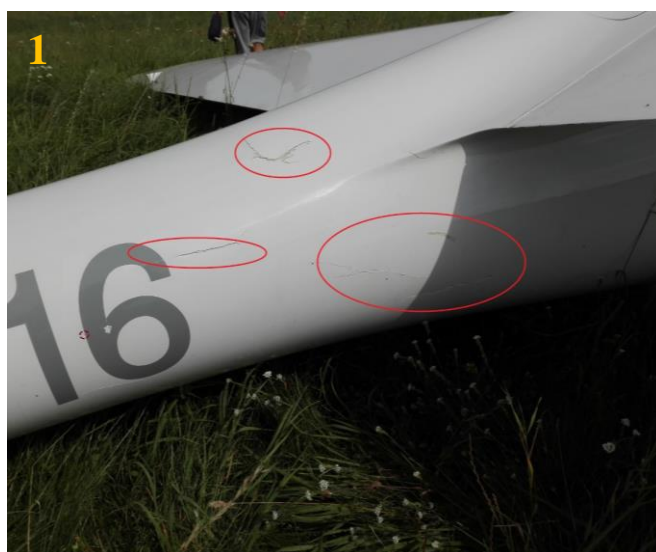
W wyniku zdarzenia uszkodzeniu uległ kadłub tuż za krawędzią spływu prawego skrzydła (Rys. 2.1), belka ogonowa z lewej strony (Rys. 2.2 i Rys. 2.3) oraz grzbiet kadłuba nad dźwigarem (Rys. 2.4). Pilot nie odniósł żadnych obrażeń i opuścił szybowiec o własnych siłach. Pilot został przebadany przez patrol policji na zawartość alkoholu w wydychanym powietrzu z wynikiem negatywnym.

Rys. 2 Uszkodzenia szybowca SZD-51-1 Junior [źródło: Użytkownik]

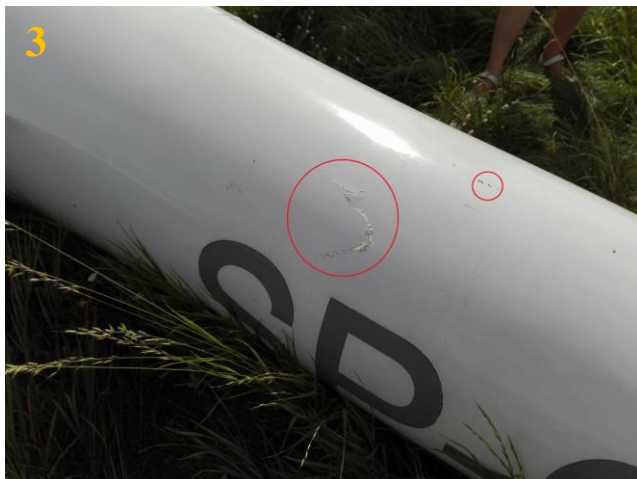
Rys. 2 Uszkodzenia szybowca SZD-51-1 Junior [źródło: Użytkownik]
