PAŃSTWOWA KOMISJA BADANIA WYPADKÓW LOTNICZYCH

Informacja o zdarzeniu [raport]

Numer ewidencyjny zdarzenia:	2355/17			
Rodzaj zdarzenia:	INCYDENT			
Data zdarzenia:	09 września 2017 r.			
Miejsce zdarzenia:	Lotnisko Grądy [EPGY]			
Rodzaj, typ statku powietrznego:	Samolot TECNAM P2006T			
Użytkownik / Operator SP:	Ventum Air Flight Academy ul.Kaliskiego 57, 01-476 Warszawa			
Dowódca SP:	Pilot samolotowy zawodowy			
Liczba ofiar / rodzaj obrażeń:	<i>Śmiertelne</i>	<i>Poważne</i>	<i>Lekkie</i>	<i>Bez obrażeń</i>
	-	-	-	2
Nadzorujący badanie:	Tomasz Makowski			
Podmiot badający:	Użytkownik			
Skład zespołu badawczego:	Nie powoływano			
Forma dokumentu zawierającego wyniki:	Raport/informacja o zdarzeniu			
Zalecenia:	NIE MA			
Adresat zaleceń:	NIE MA			
Data zakończenia badania:	10.10.2017 r.

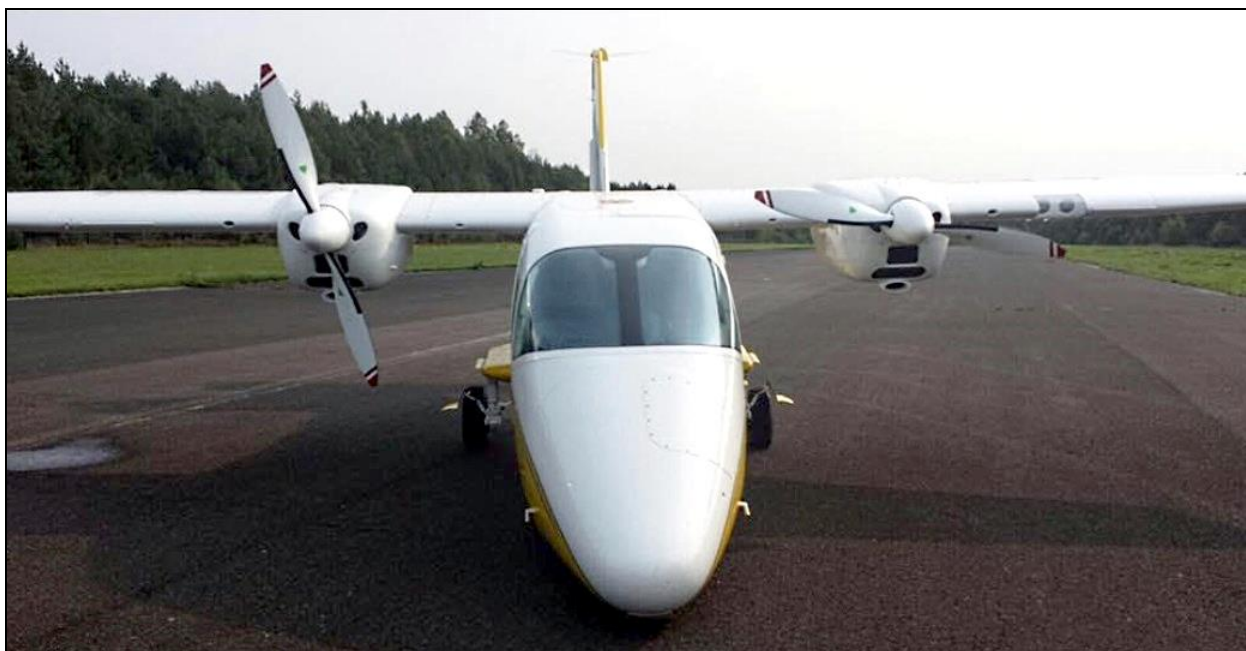
1 – Samolot po zdarzeniu – widok od przodu [foto: Użytkownik samolotu].

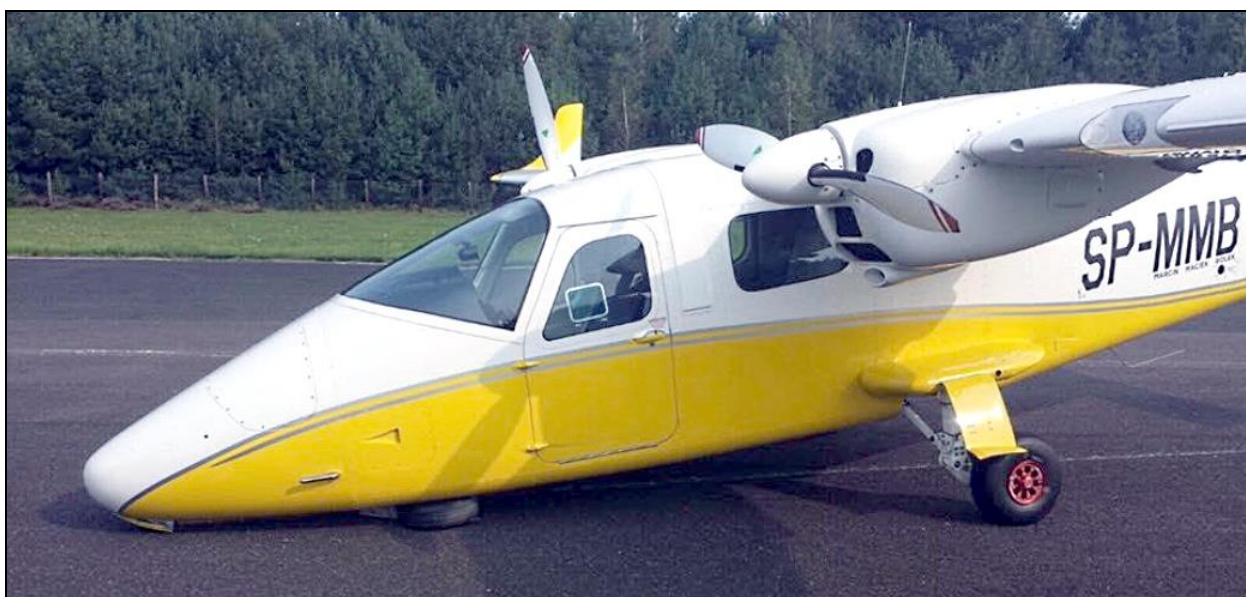
2 – Samolot po zdarzeniu – widok przedniej części kadłuba z lewej strony [foto: Użytkownik samolotu].

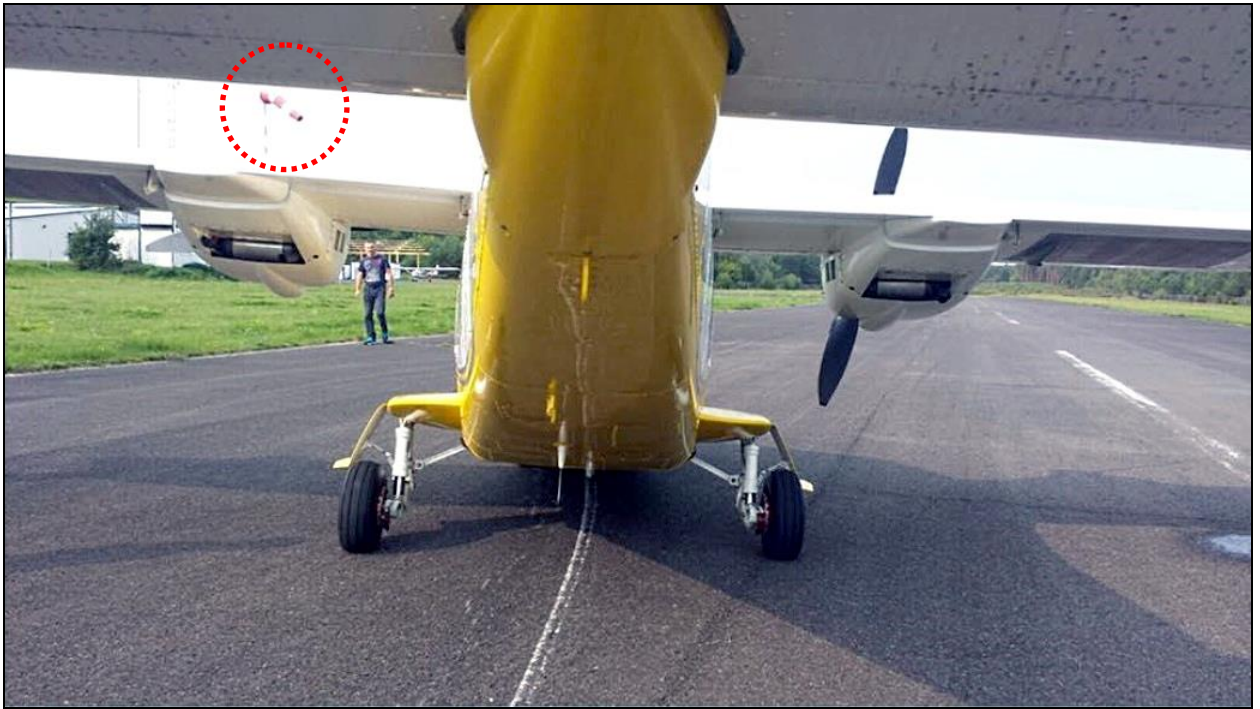
3 – Samolot po zdarzeniu – widok od tyłu. Widoczne położenie "rękawa" [foto: Użytkownik samolotu].

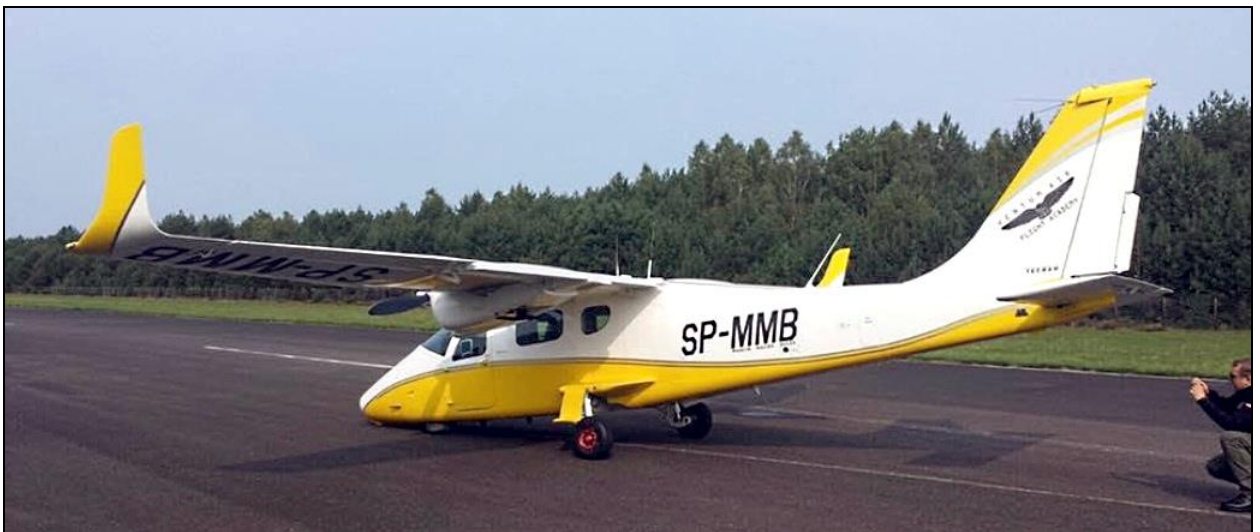
4 – Samolot po zdarzeniu – widok $\frac{3}{4}$ od tyłu z lewej strony [foto: Użytkownik samolotu].

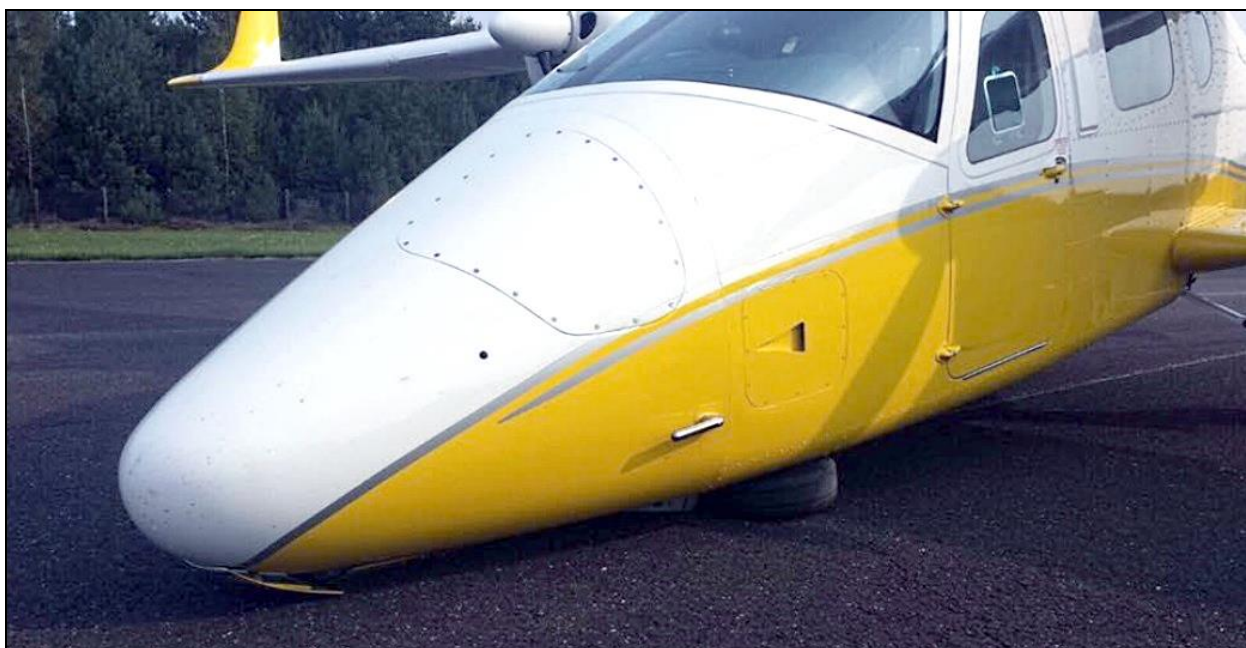
5 – Przednia część kadłuba, lewa strona [foto: Użytkownik samolotu].

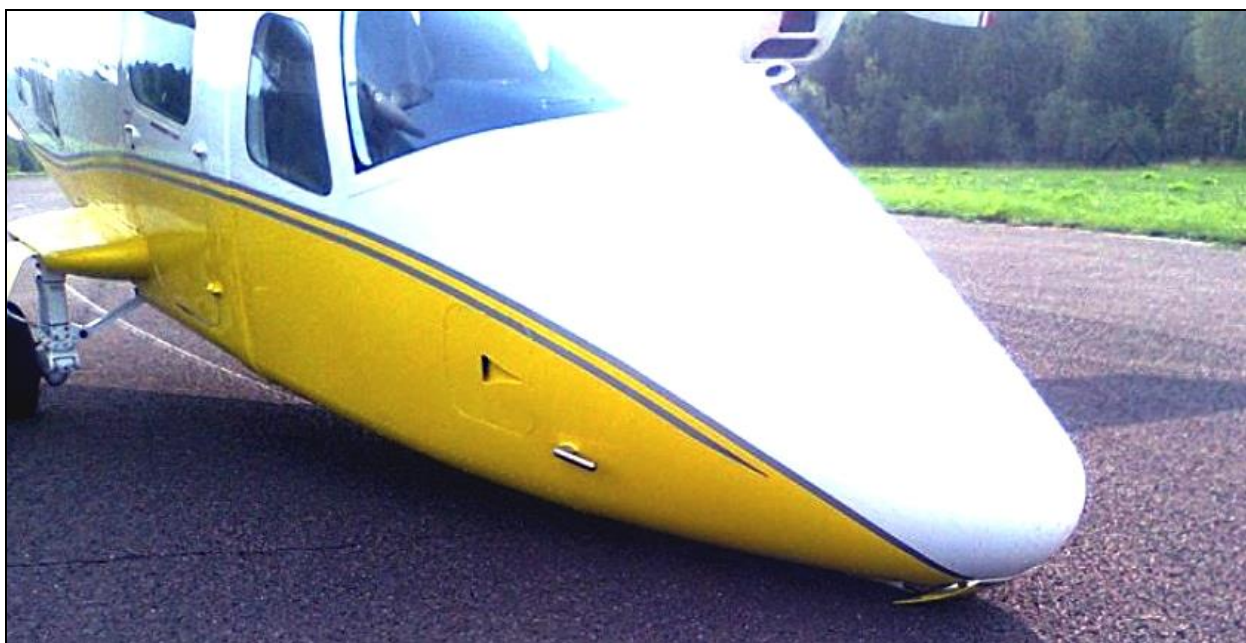
6 – Przednia część kadłuba, prawa strona [foto: Użytkownik samolotu].

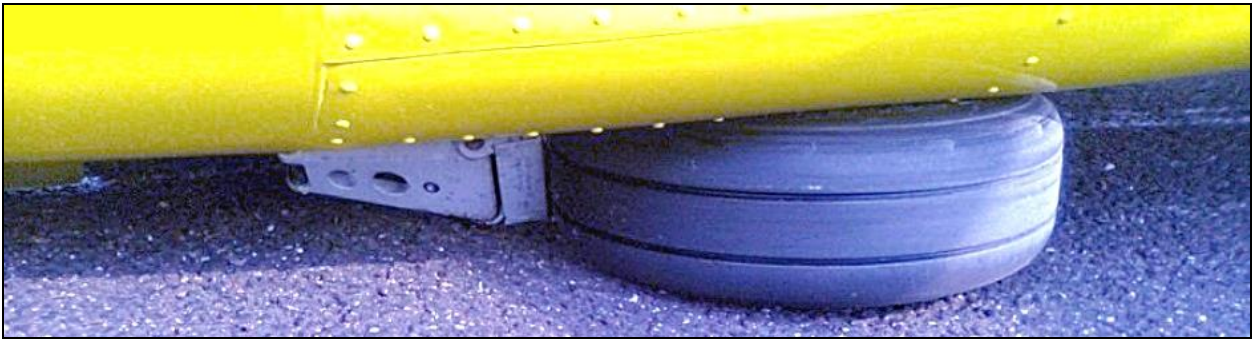
7 – Koło przedniego podwozia, widoczne spod kadłuba [foto: Użytkownik samolotu].

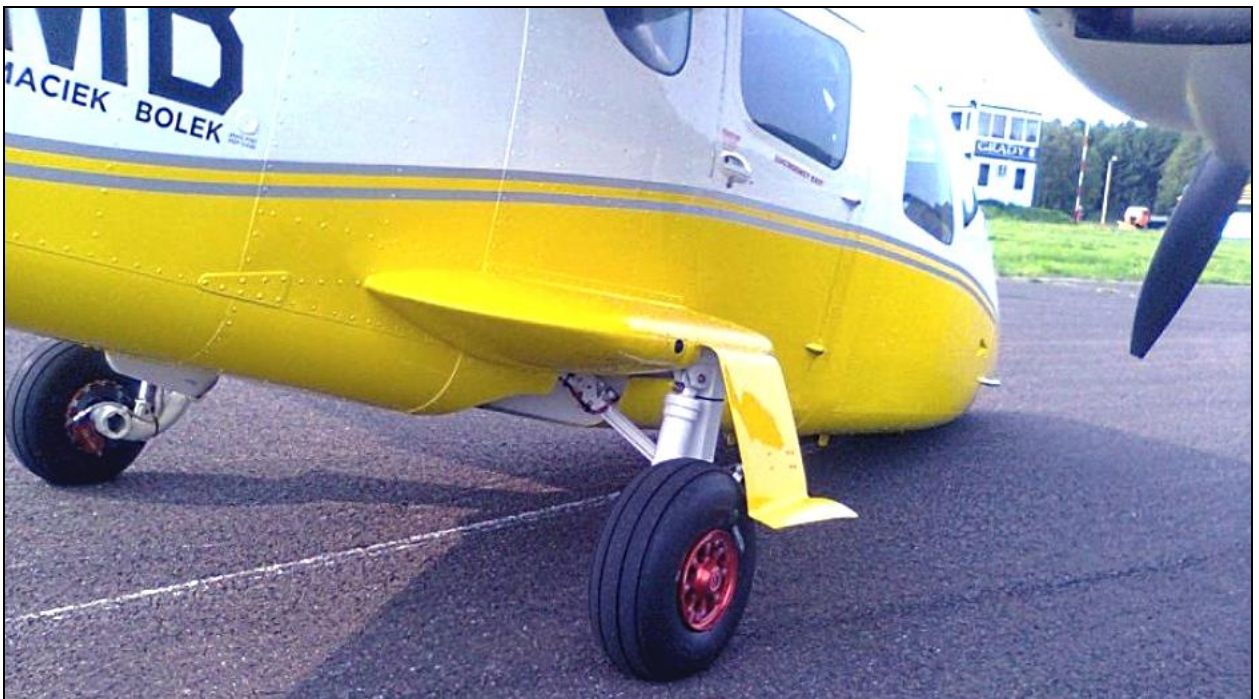
8 – Środkowa część kadłuba, prawa strona, widok na podwozie główne [foto: Użytkownik samolotu].

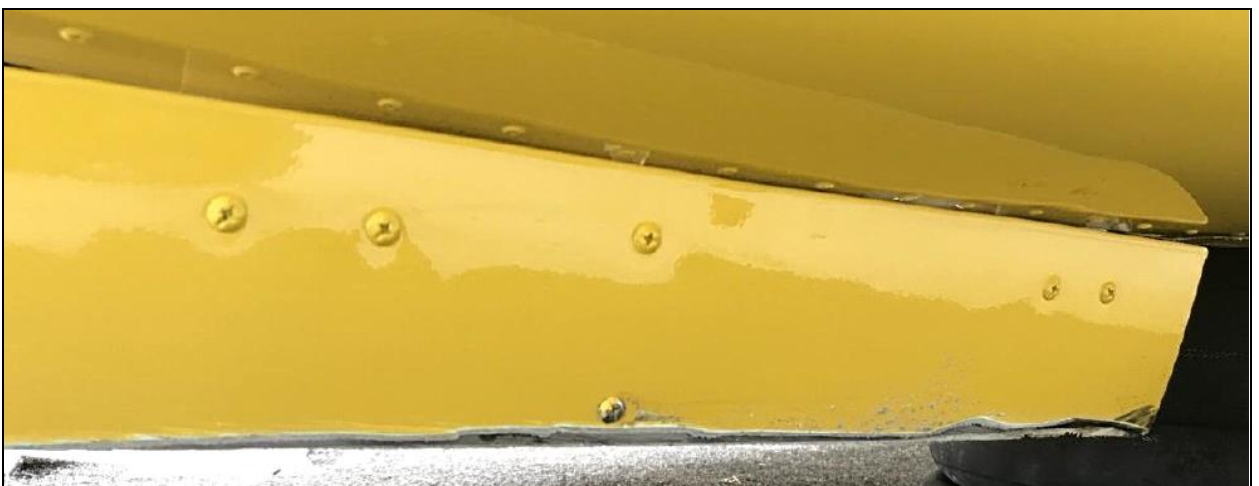
9 – Uszkodzona prawa pokrywa luku przedniego podwozia [foto: Użytkownik samolotu].

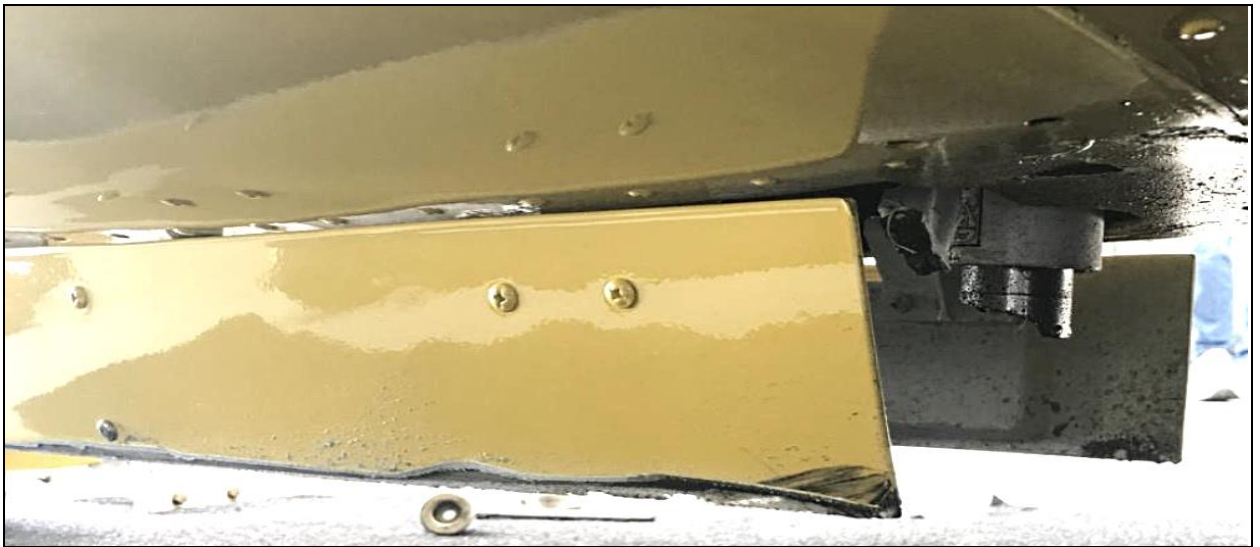
10 – Uszkodzona lewa pokrywa luku przedniego podwozia [foto: Użytkownik samolotu].

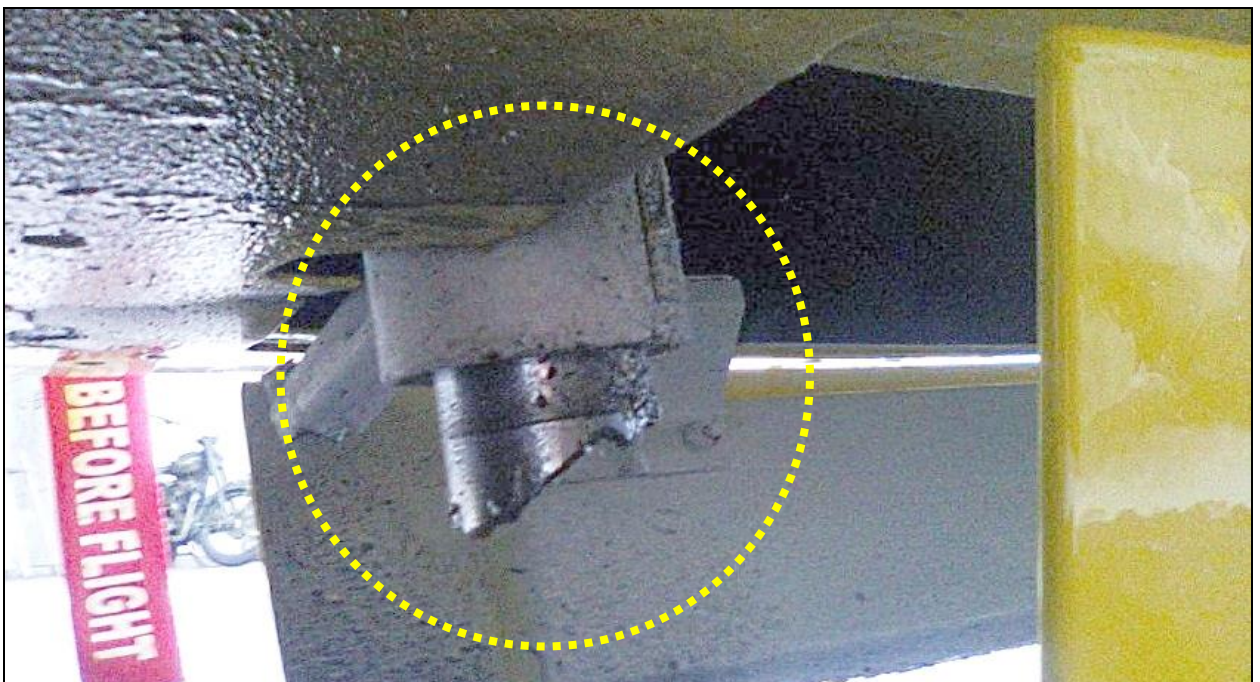
Stwierdzono, że podczas dobiegu po przyziemieniu przedniego podwozia nastąpiło złamanie jego amortyzatora (po którym pojawiły się drgania), a następnie odłamanie fragmentu widelca z kołem, które zajęło położenie poziome pod kadłubem. Uszkodzeniu uległy też elementy kinematyki oraz siłownik jego chowania i wypuszczania. Przemieszczanie się samolotu po asfaltowej nawierzchni drogi startowej spowodowało znaczne zdarcie odłamanego fragmentu widelca, obręczy koła i jego ogumienia, co uchroniło kadłub przed kontaktem z nawierzchnią i poważniejszymi uszkodzeniami (wystąpiły jedynie niewielkie lokalne deformacje i przebicia pokryć dolnych w miejscach kontaktu z elementami uszkodzonego przedniego podwozia oraz lekkie obtarcia pokryw łuku podwozia).

11 – Ułamana część amortyzatora przedniego podwozia, pozostająca w kadłubie [foto: Użytkownik samolotu].

Najbardziej prawdopodobną przyczyną zdarzenia była wada materiałowa w konstrukcji amortyzatora, której skutki ujawniły się w trakcie eksploatacji.

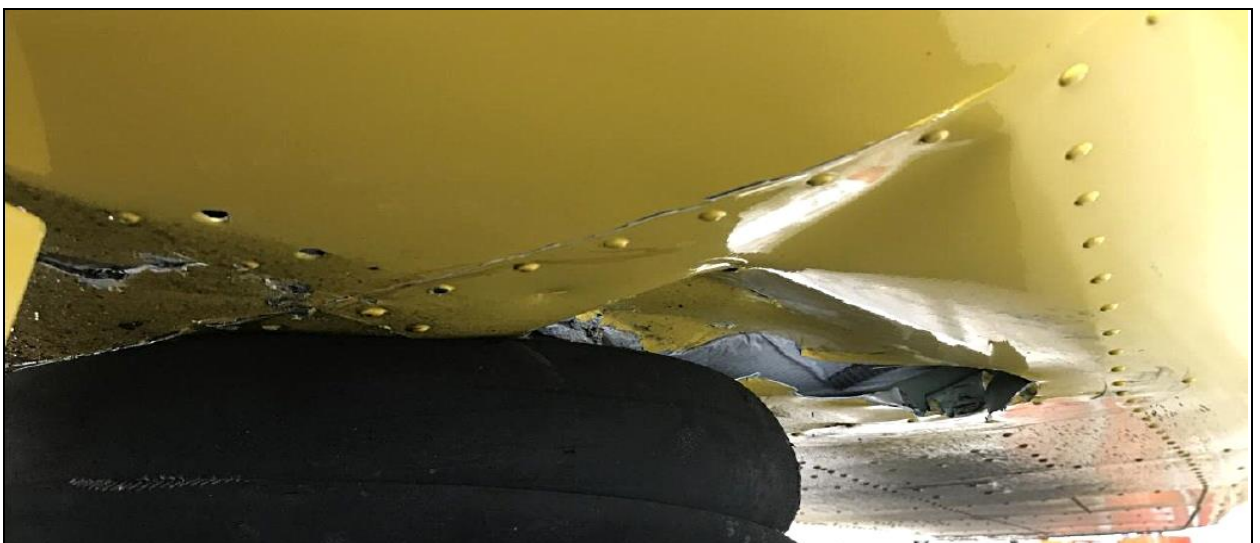
12 – Uszkodzenia dolnych pokryć kadłuba w rejonie luku przedniego podwozia [foto: Użytkownik samolotu].

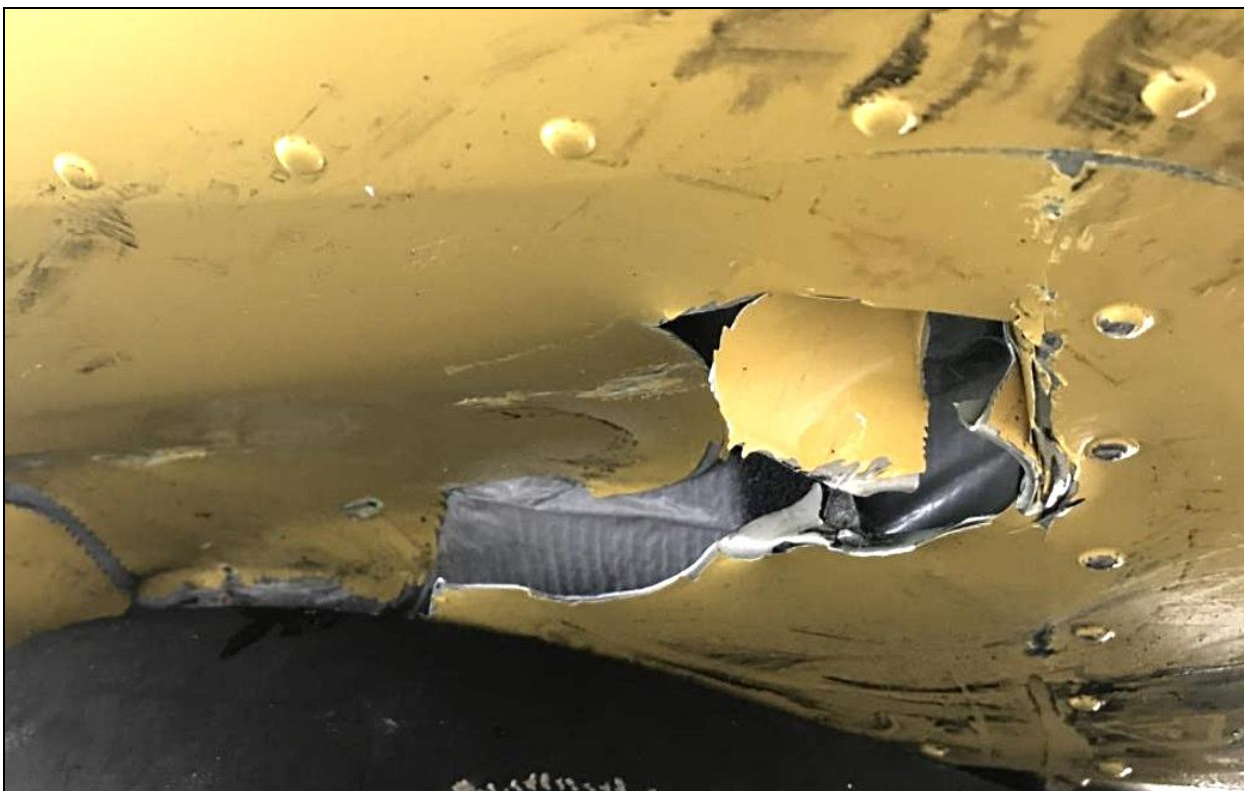
13 – Uszkodzenia dolnych pokryć kadłuba w rejonie luku przedniego podwozia [foto: Użytkownik samolotu].

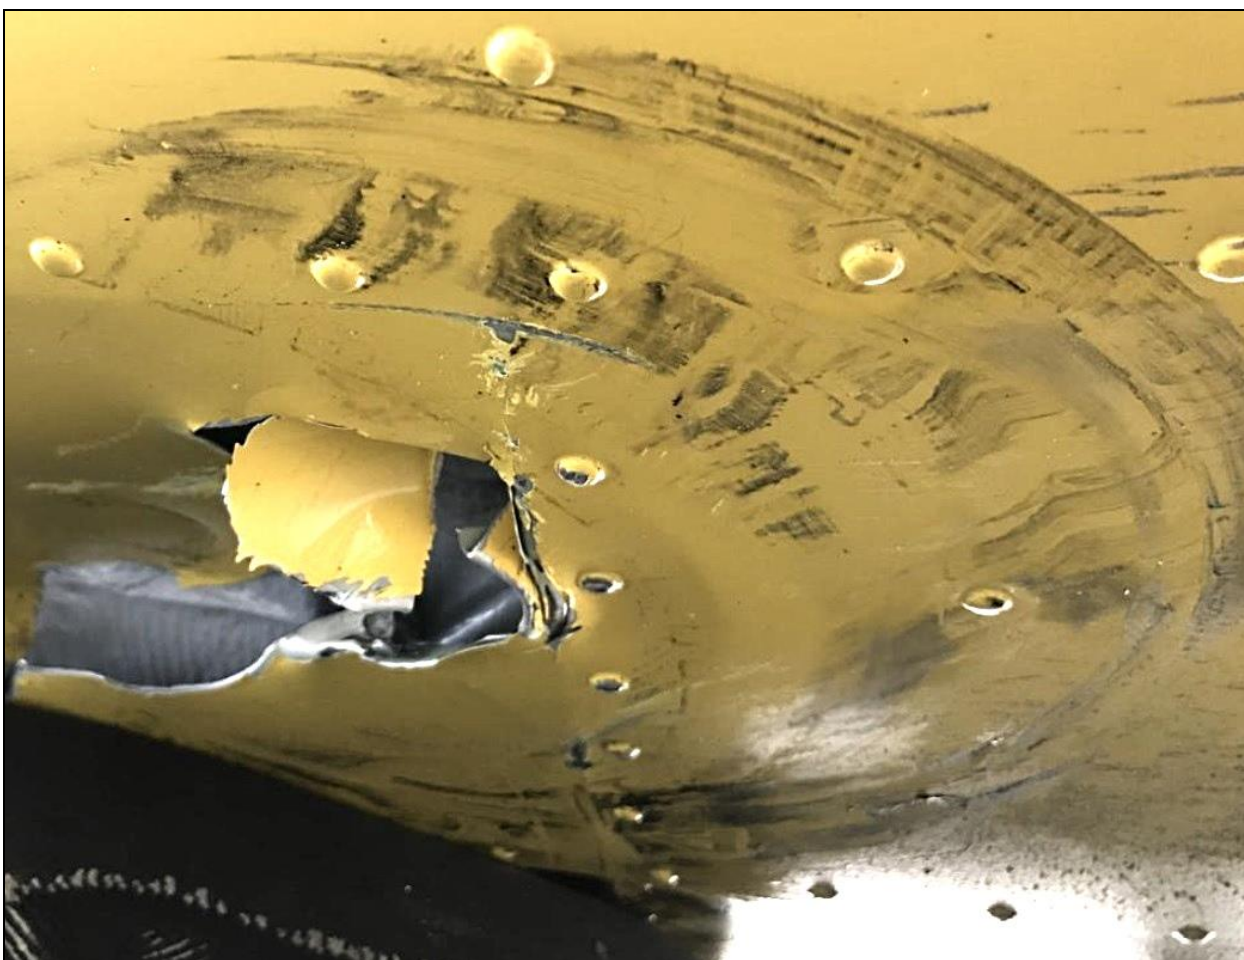
14 – Uszkodzenia dolnych pokryć kadłuba w rejonie luku przedniego podwozia [foto: Użytkownik samolotu].

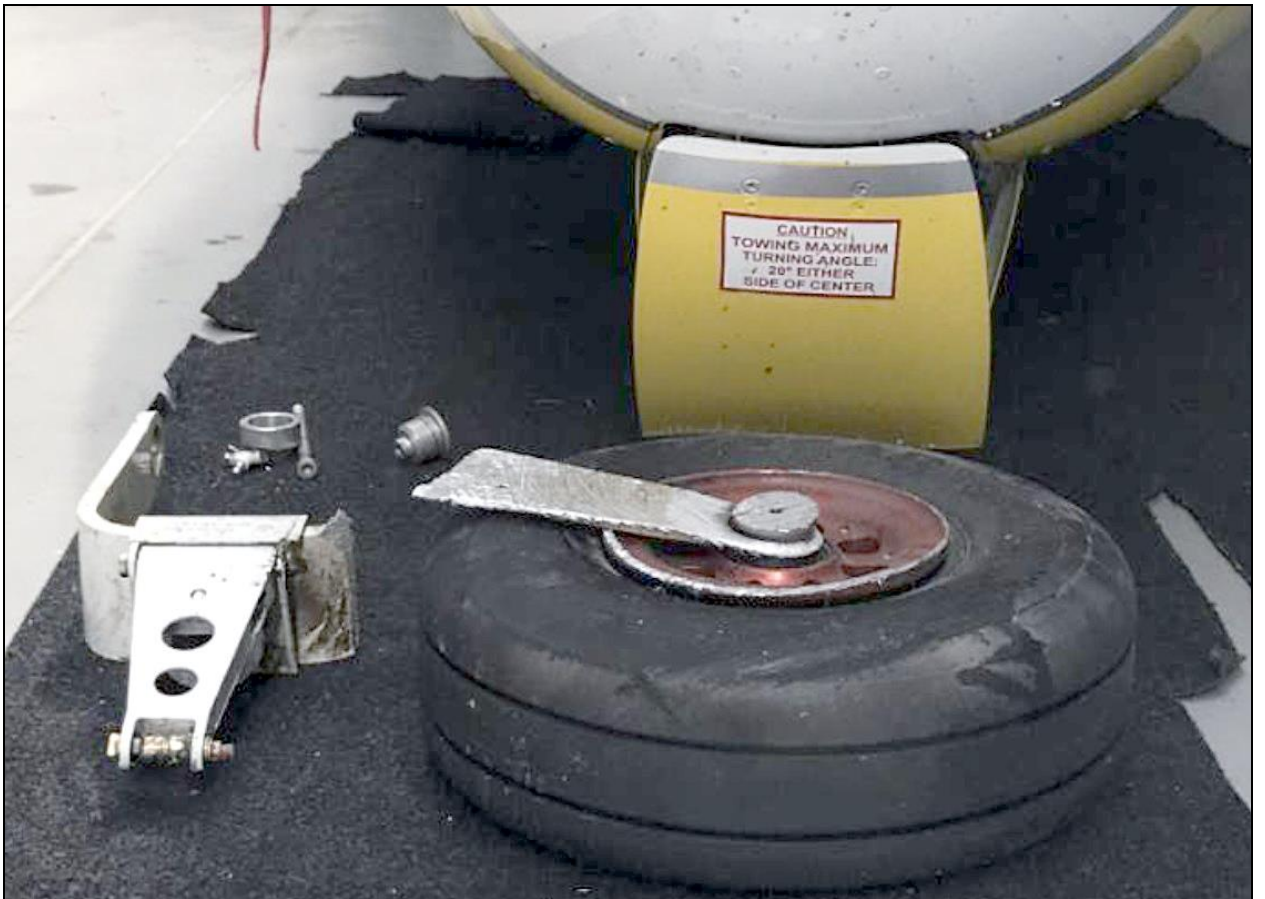
15 – Elementy przedniego podwozia, które oddzieliły się od samolotu [foto: Użytkownik samolotu].

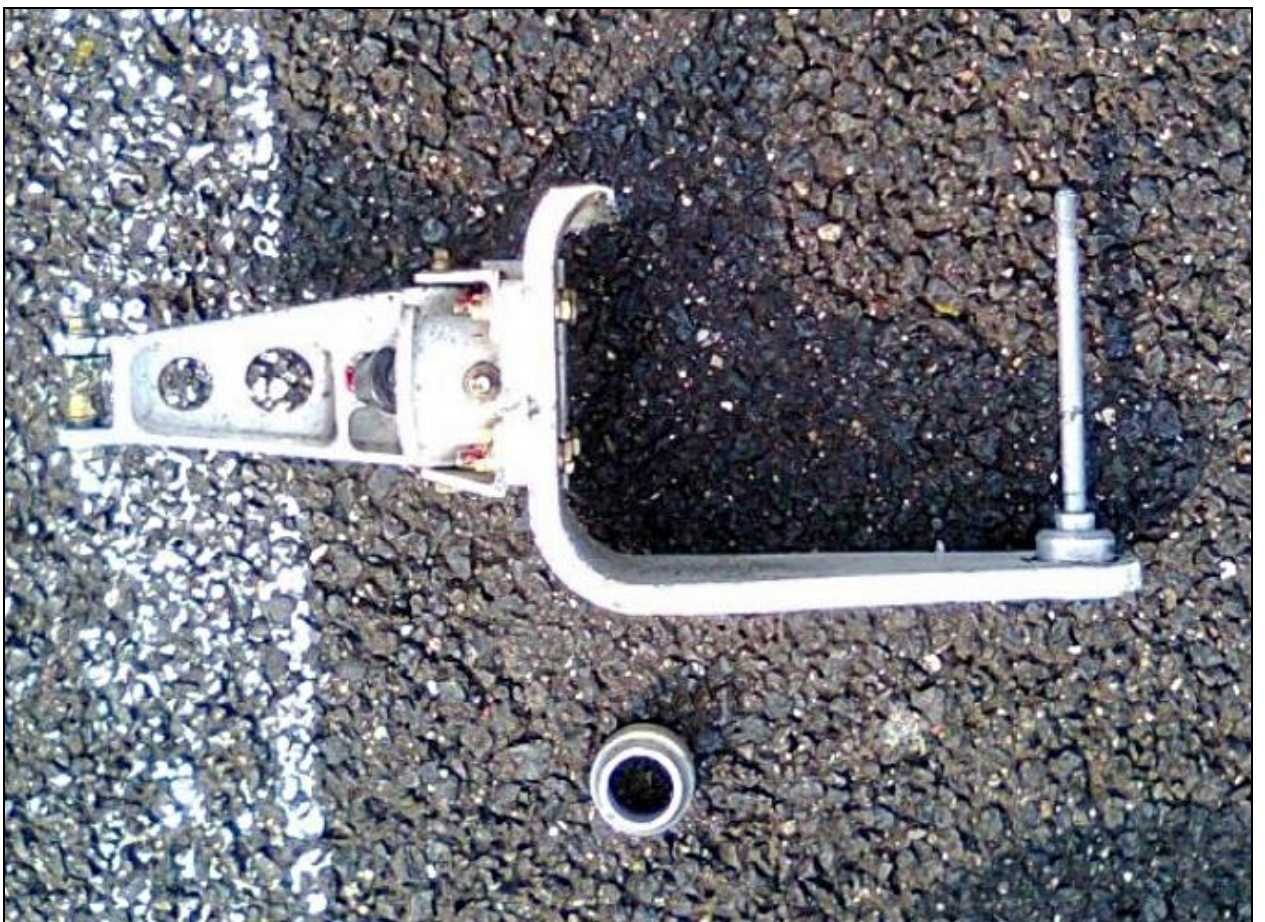
16 – Zniszczony (złamany i starty) widelec przedniego koła i tulejka sworznia osi koła [foto: Użytkownik samolotu].

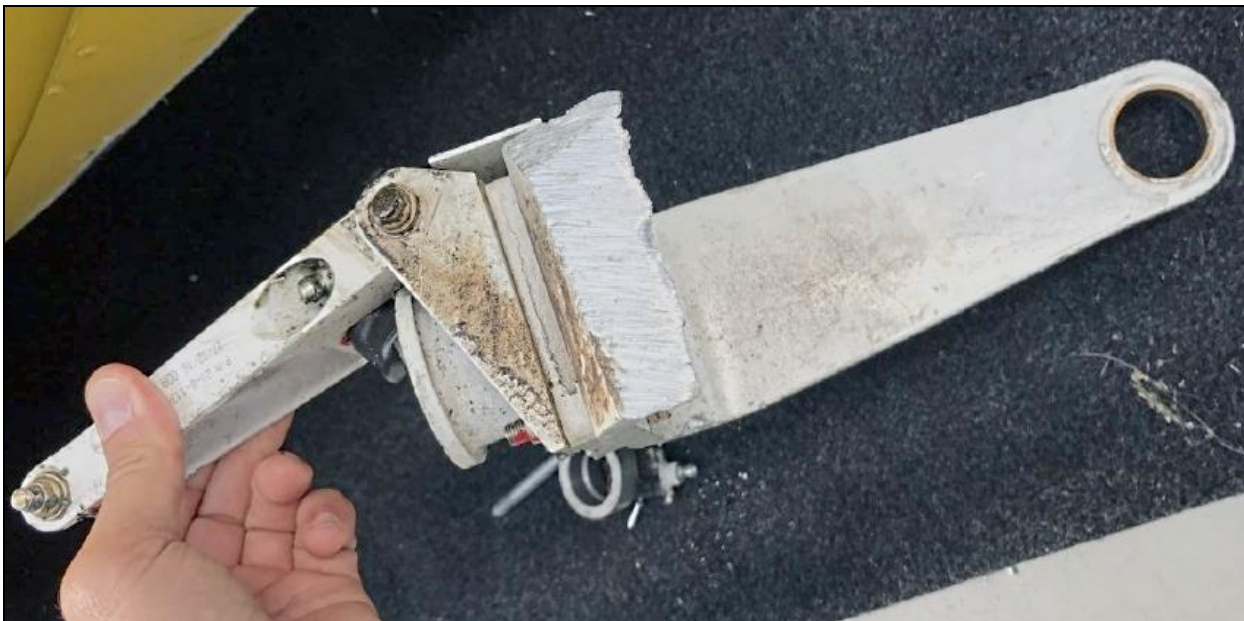
17 – Zniszczony (złamany i starty) widelec przedniego koła [foto: Użytkownik samolotu].

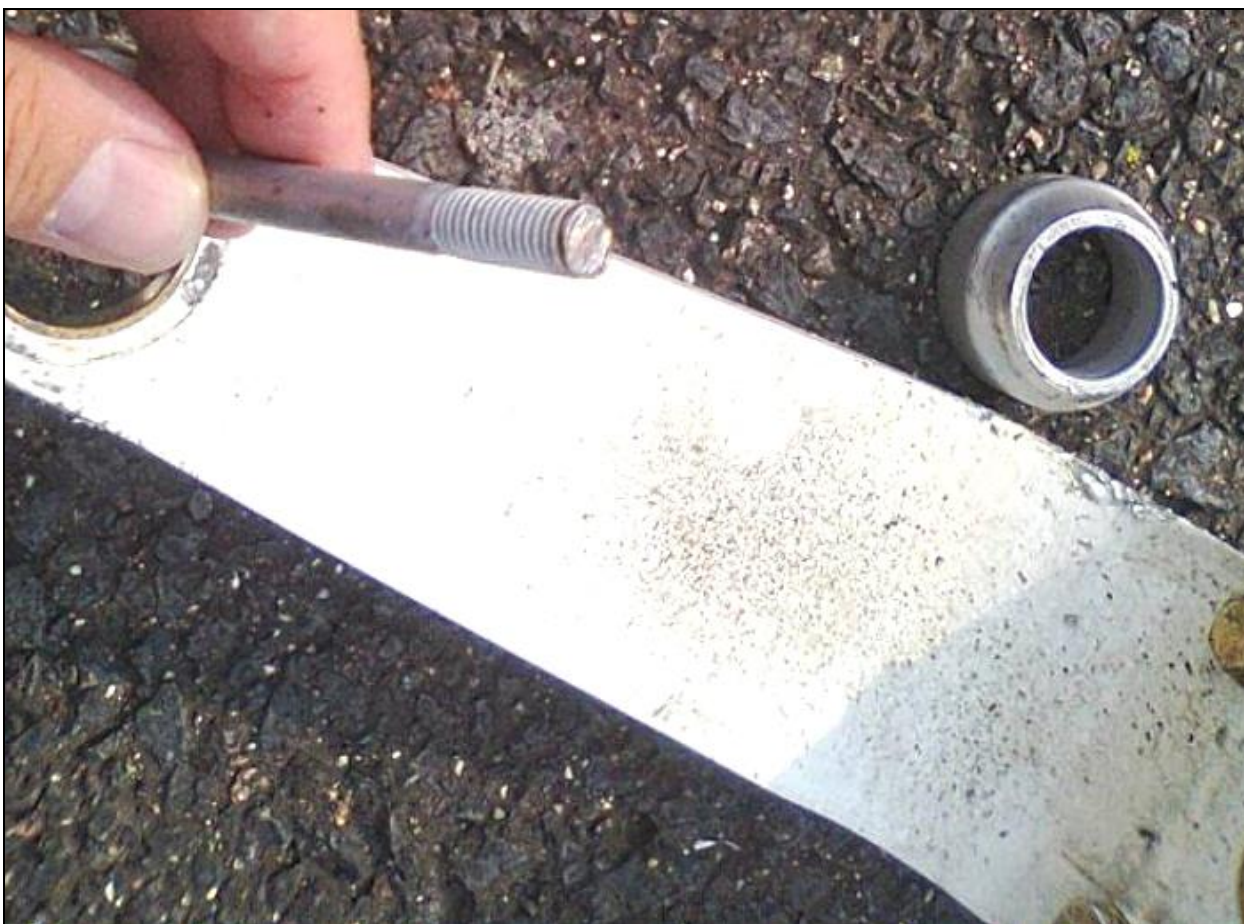
18 – Ścięty sworzeń osi koła i jego tulejka [foto: Użytkownik samolotu].

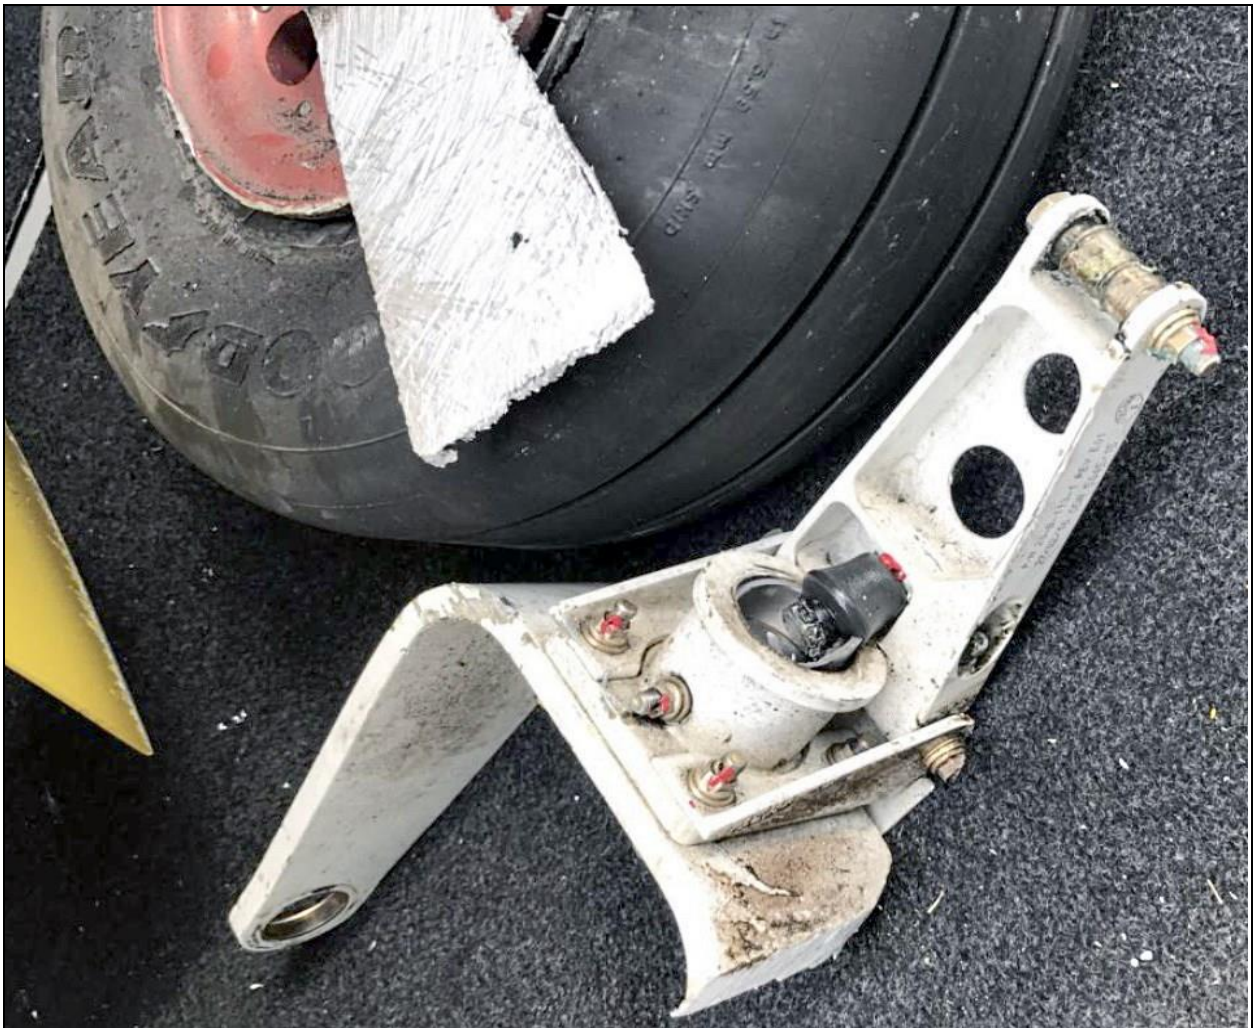
19 – Zniszczony widelec koła i koło przedniego podwozia [foto: Użytkownik samolotu].

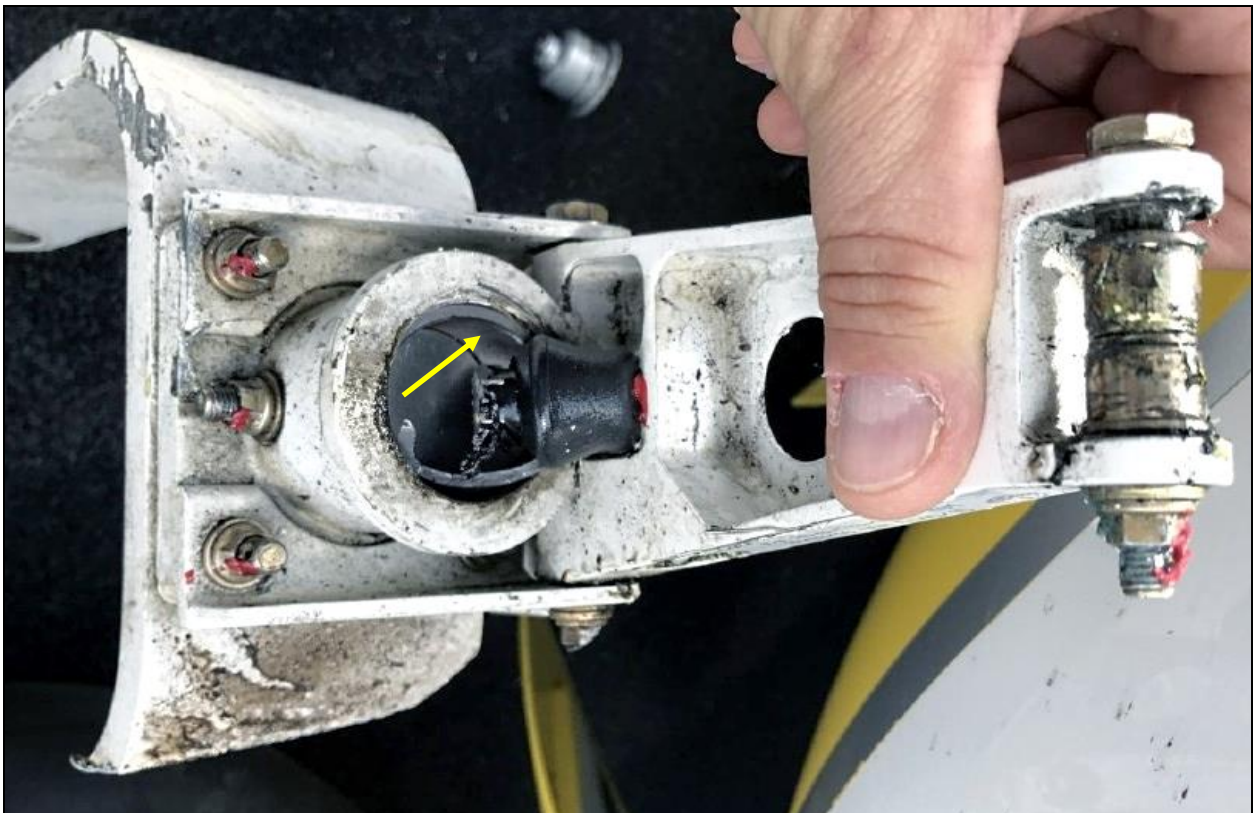
20 – Zniszczony widelec przedniego koła. Widoczny odłamany fragment amortyzatora [foto: Użytkownik samolotu].

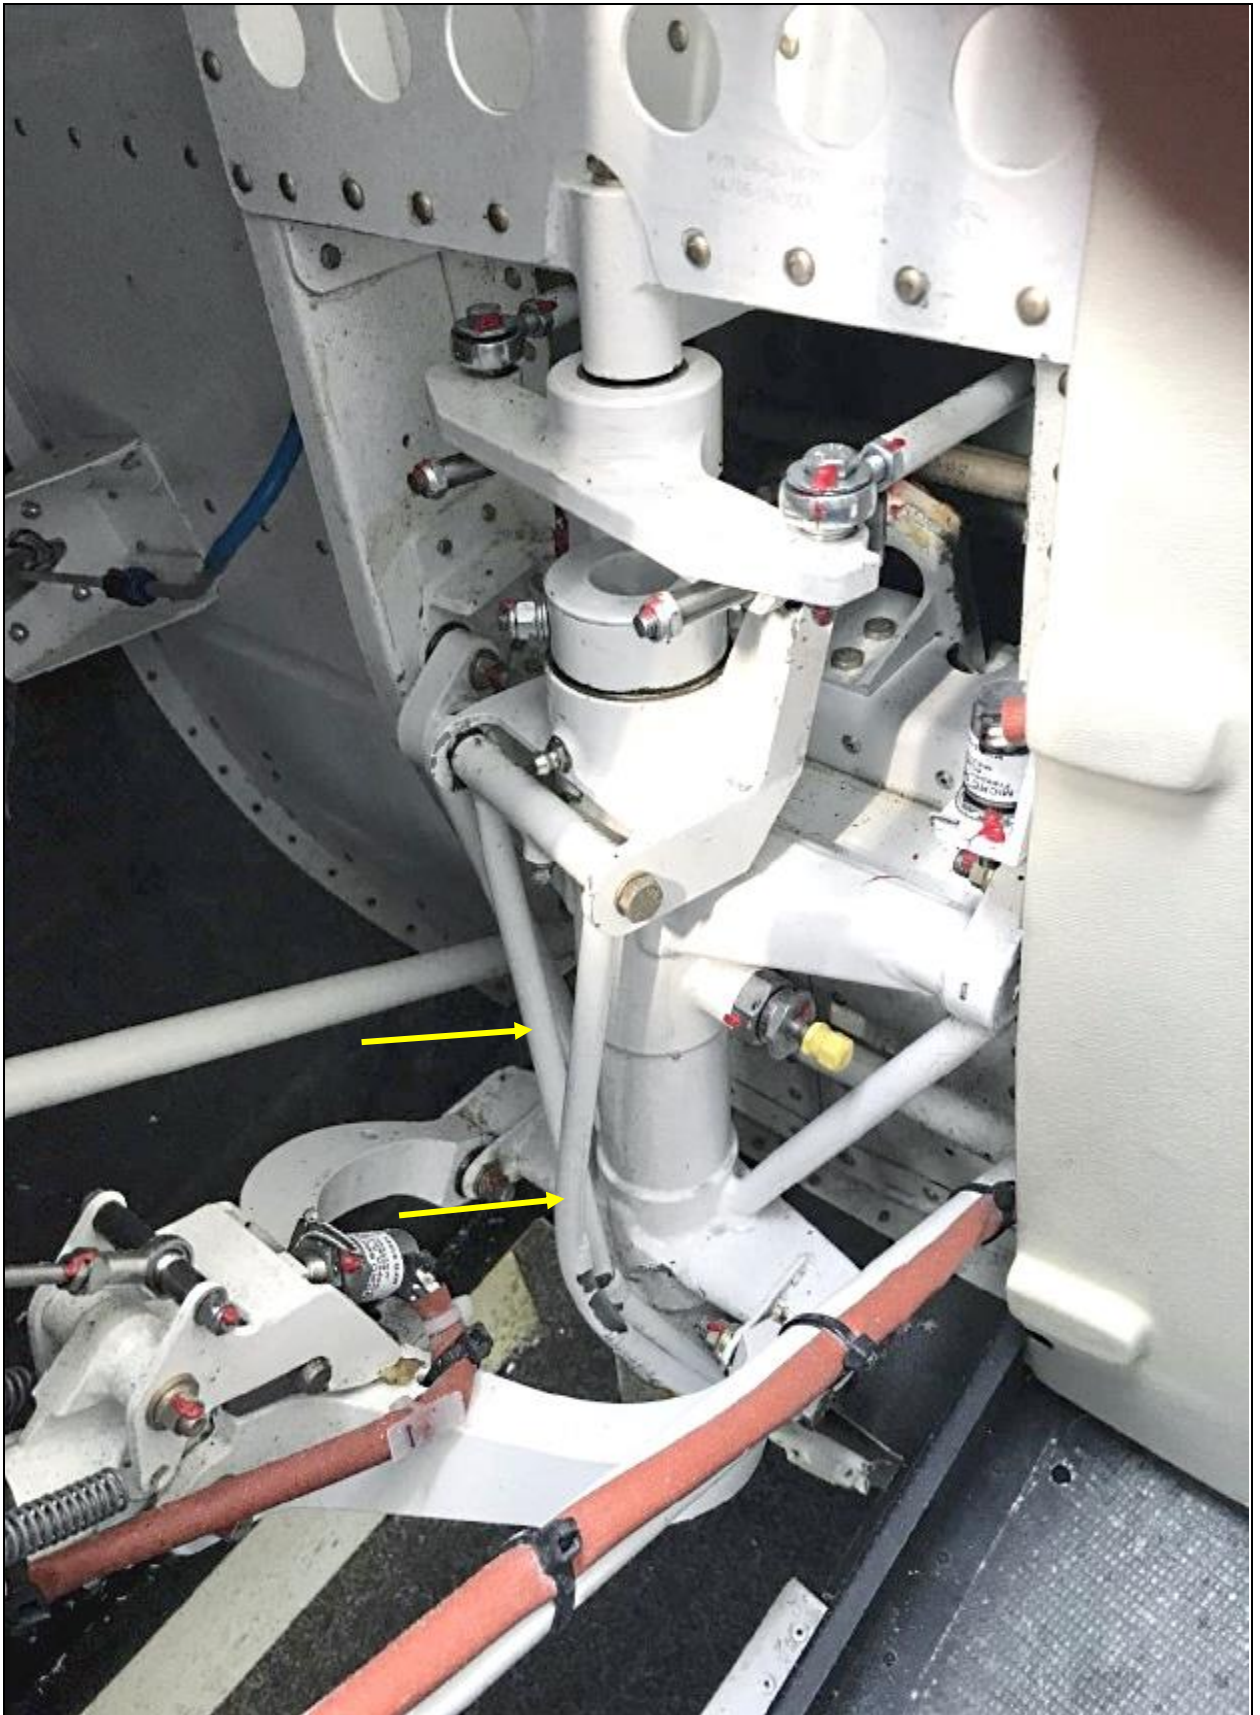
21 – Widok na przednią wręgę kadłuba z elementami przedniego podwozia. Elementy uszkodzone zaznaczono strzałkami [foto: Użytkownik samolotu].

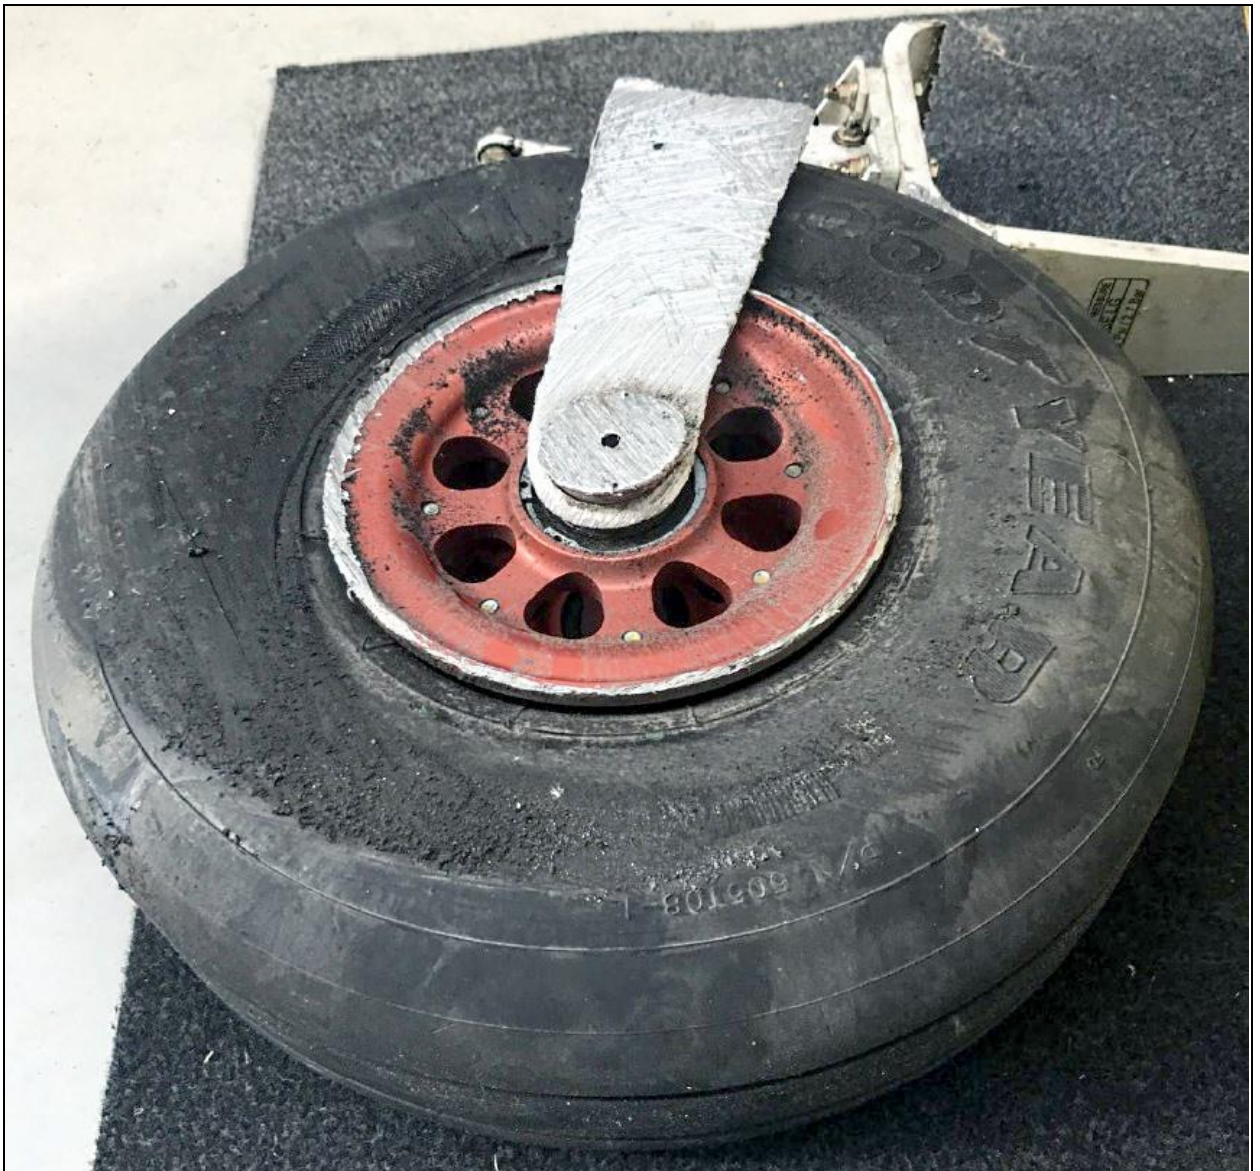
22 – Przednie koło z zniszczonym (odłamanym i startym) fragmentem widelca [foto: Użytkownik samolotu].
