PAŃSTWOWA KOMISJA BADANIA WYPADKÓW LOTNICZYCH

Informacja o zdarzeniu [raport]

| Numer ewidencyjny zdarzenia: | 2708/17 | | | |
| Rodzaj, typ statku powietrznego: | <i>Cessna 182T</i> | | | |

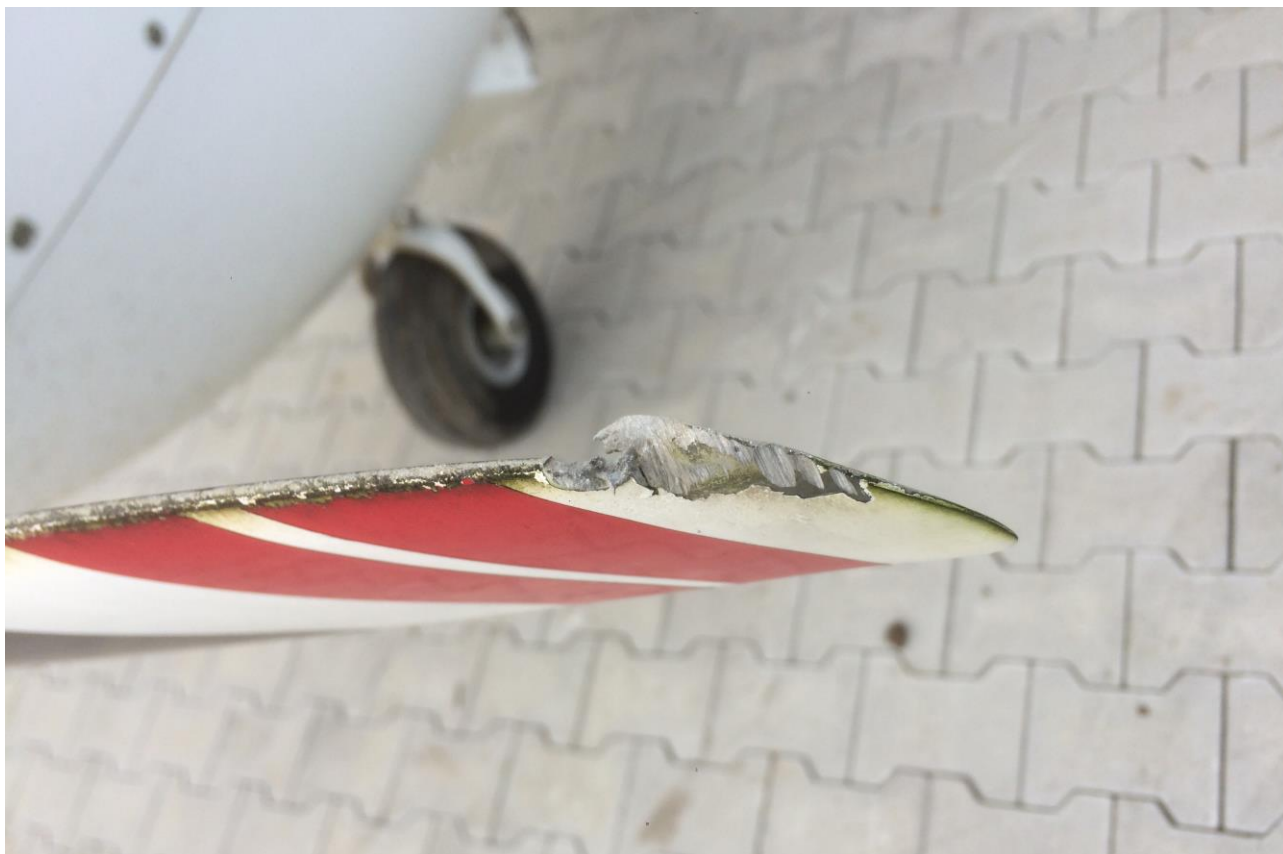
Fot.1 Łopata śmigła nr 1 po zdarzeniu. (foto. użytkownika)

Prawdopodobną przyczyną zdarzenia lotniczego był obfity opad deszczu w dniu poprzedzającym zdarzenie, który spowodował rozmiękczenie trawiastej nawierzchni lotniska.

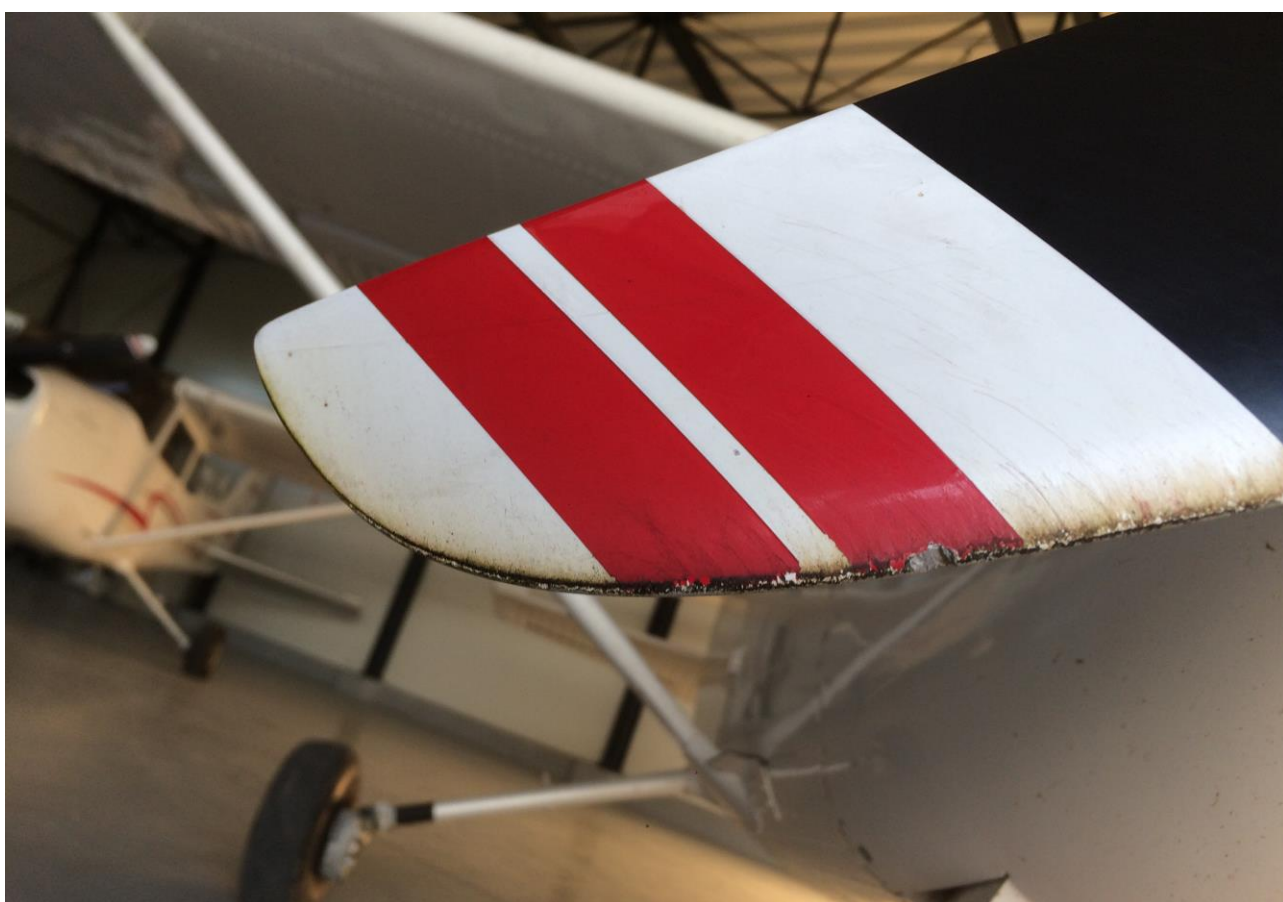
Fot.2 Łopata śmigła nr 2 po zdarzeniu. (foto. użytkownika)

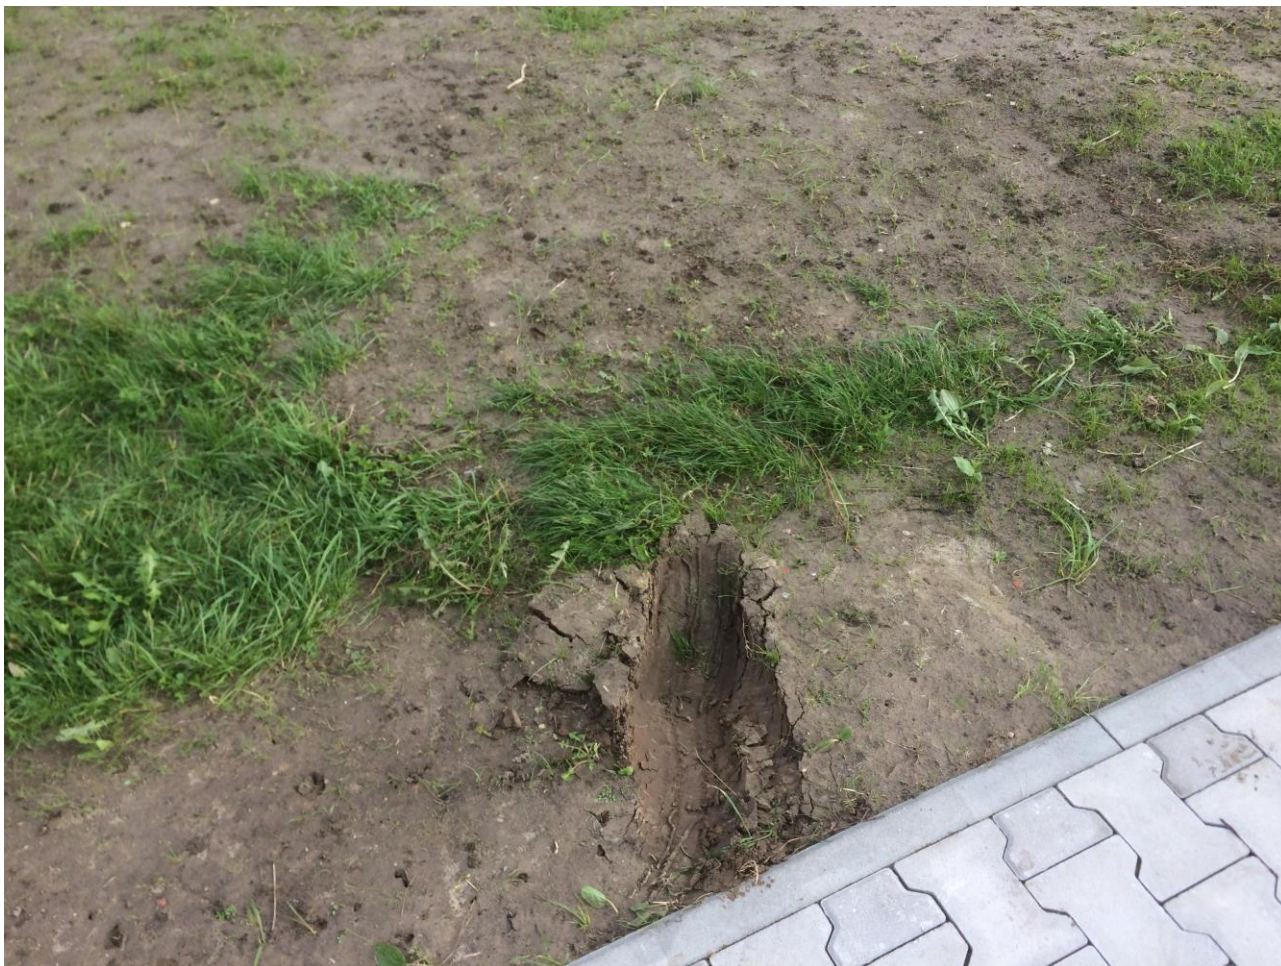
Fot. 3 Miejsce zdarzenia – przyhamowania przedniego koła. (foto. użytkownika)
