# PAŃSTWOWA KOMISJA BADANIA WYPADKÓW LOTNICZYCH

## RAPORT KOŃCOWY

z badania zdarzenia statku powietrznego

Numer ewidencyjny zdarzenia:	<b>2810/17</b>			
Rodzaj zdarzenia:	<b>WYPADEK</b>			
Data zdarzenia:	<i>16 października 2017 r.</i>			
Miejsce zdarzenia:	<i>Warząchewka Królewska k/Włocławka</i>			
Rodzaj, typ statku powietrznego:	<i>Samolot ultralekki 3Xtrim 450 Ultra 17</i>			
Użytkownik / Operator SP:	<i>Osoba prywatna</i>			
Dowódca SP:	<i>Pilot z licencją PPL(A)</i>			
Liczba ofiar / rodzaj obrażeń:	<i>Śmiertelne</i>	<i>Poważne</i>	<i>Lekkie</i>	<i>Bez obrażeń</i>
	-	-	-	2
Nadzorujący badanie:	<i>Tomasz Makowski</i>			
Podmiot badający:	<i>PKBWL</i>			
Skład zespołu badawczego:	<i>T.Makowski, P.Pacak</i>			
Forma dokumentu zawierającego wyniki:	<b>RAPORT KOŃCOWY</b>			
Zalecenia:	<b>TAK</b>			
Adresat zaleceń:	<i>Urząd Lotnictwa Cywilnego</i>			
Data zakończenia badania:	<i>21.11.2017 r.</i>

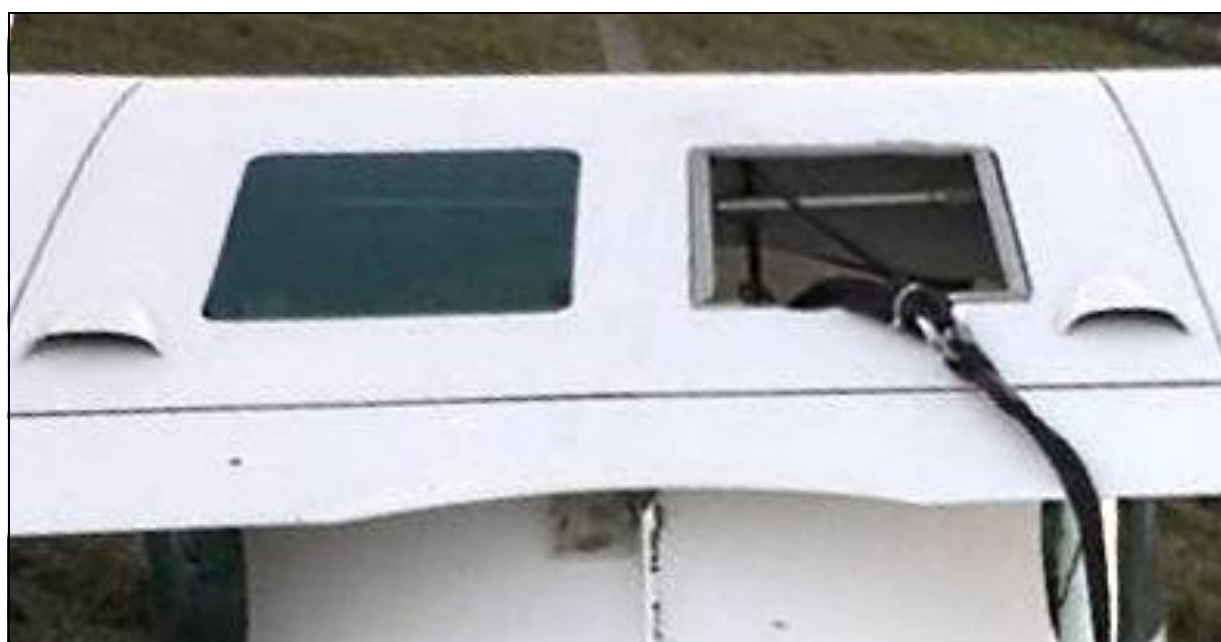
5 – Otwarty (pozbawiony oszklenia) luk systemu ratowniczego GRS Galaxy na samolocie 3Xtrim. Widoczna taśma nośna spadochronu.

Na większości samolotów ultralekkich „pokrywa” wylotu ma postać celowo konstrukcyjnie osłabionego fragmentu pokrycia, który może być przez odpaloną raketę pokonany bez żadnych trudności. Zastosowanie pokrywy w postaci oszklenia, które rakieta musi wyrwać z uszczelki, stawia pod znakiem zapytania skuteczność działania systemu GRS Galaxy, gdyż usunięcie tego rodzaju „pokrywy” może wymagać większej siły i pochłaniania znaczną część energii rakiety – w analizowanym przypadku mogło już nie starczyć energii na dalszy ciąg cyklu działania systemu i z tego powodu spadochron nie mógł zostać wyciągnięty z pokrowca.

Zastosowanie uszczelki może również w znaczący sposób wpływać na proces usuwania oszklenia przez raketę – długotrwała ekspozycja uszczelki na wpływ słońca i czynniki atmosferyczne prowadzi do takiej degradacyjnej zmiany właściwości fizycznych, że może być przyczyną jej stwardnienia, utrudniającego znacznie ten proces. Ten ostatni czynnik może być zasadniczym powodem nieskutecznego odpalenia systemu GRS.

1. Wydać ostrzeżenie dla użytkowników samolotów 3Xtrim wyposażonych w spadochronowe systemy ratownicze GRS Galaxy o możliwości ich nieskutecznego działania wskutek nieprawidłowej zabudowy na samolocie.
2. Skontrolować poprawność zabudowy spadochronowych systemów ratowniczych na ultralekkich statkach powietrznych oraz zgodność zabudowy spadochronowych systemów ratowniczych na ultralekkich statkach powietrznych z wymaganiami ich Wytwórców.

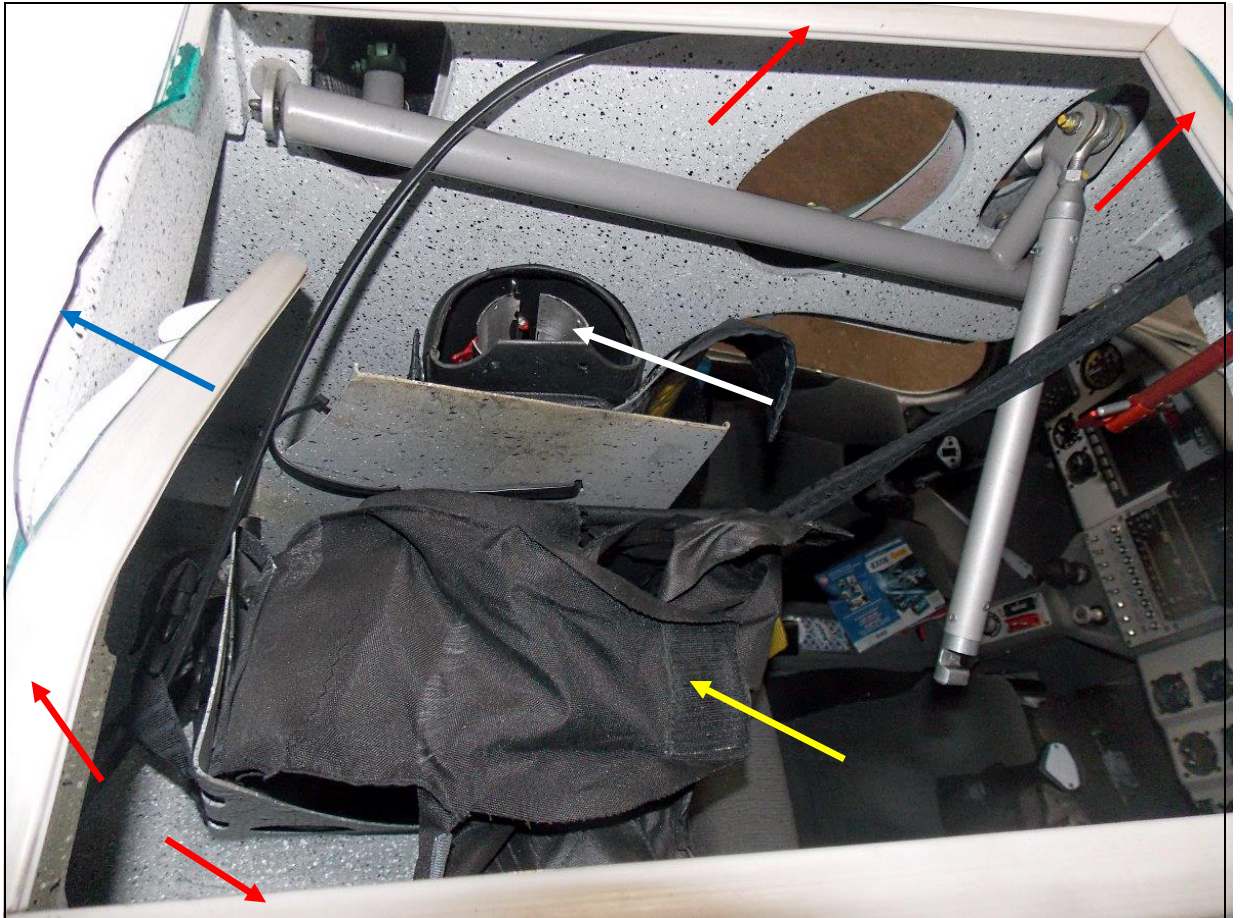
6 – Zbliżenie z zewnątrz na luk systemu ratowniczego GRS. Widoczny wylot rury-prowadnicy rakiety systemu GRS (biała strzałka), zasobnik spadochronu (żółta strzałka) i uszczelka obramowania pokrywy luku (czerwone strzałki). Zwraca uwagę uszkodzenie – wyłamanie pokrywy przy tylnej krawędzi luku (strzałka niebieska).

Oszklenie prawego górnego okna kabiny osadzone było na całym obwodzie w uszczelce, co wymagało, aby podczas działania systemu musiało być przez rakiety systemu GRS Galaxy wyrwane z uszczelki i wypchnięte na zewnątrz. „Instrukcja zabudowy i użytkowania” opracowana przez Wytwórcę systemu GRS Galaxy w swym rozdziale 6.3. *Kryty otwór wylotowy* określa maksymalną siłę niezbędną do przebiccia/usunięcia „pokrywy” systemu na 15 kG. Poniżej zreprodukowany odpowiedni fragment ww. instrukcji:

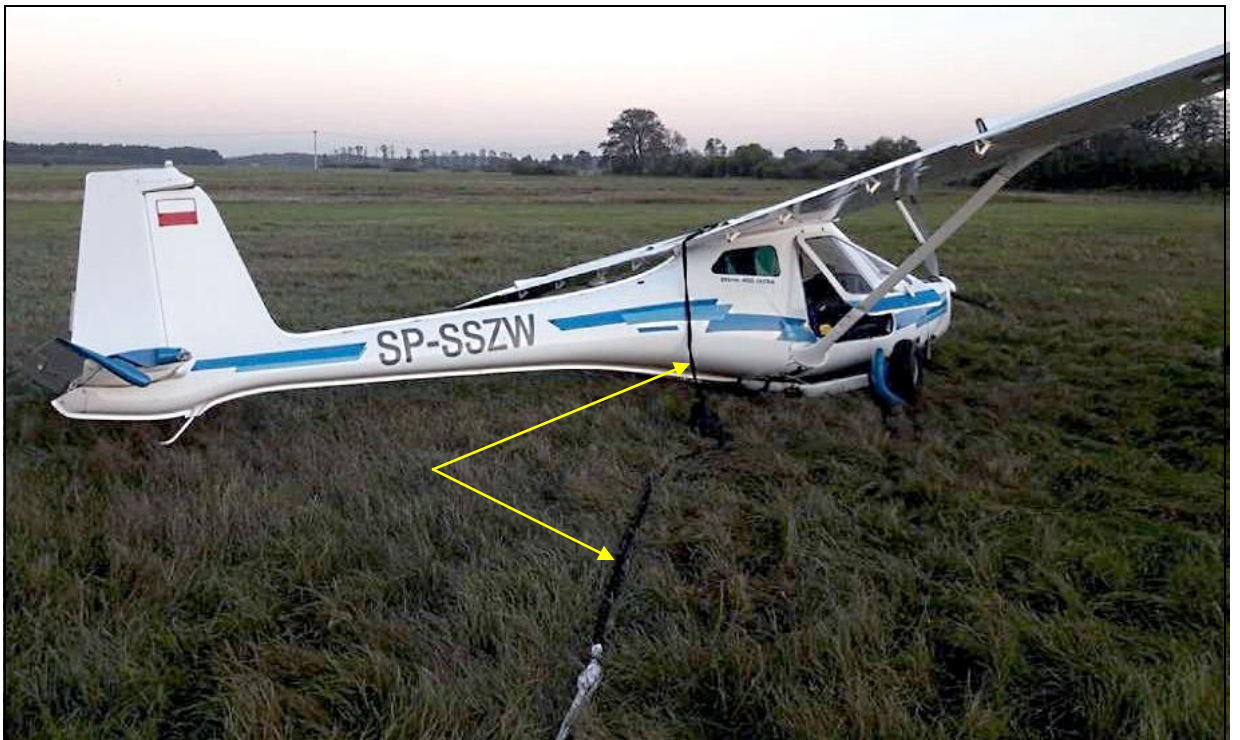
7 – Samolot na miejscu wypadku. Widoczna wyciągnięta uprząż spadochronu ratowniczego systemu GRS [foto: Wojciech Nawrocki, włoclawek.naszemiasto]

- rakieta systemu GRS Galaxy wyrwała z uszczelki oszklenie okna luku w kadłubie i wyciągnęła częściowo linki spadochronu oraz sam spadochron w pokrowcu poza kadłub, jednak czasza spadochronu pozostała w pokrowcu, a jej linki i taśma nośna nie zostały wplecione,

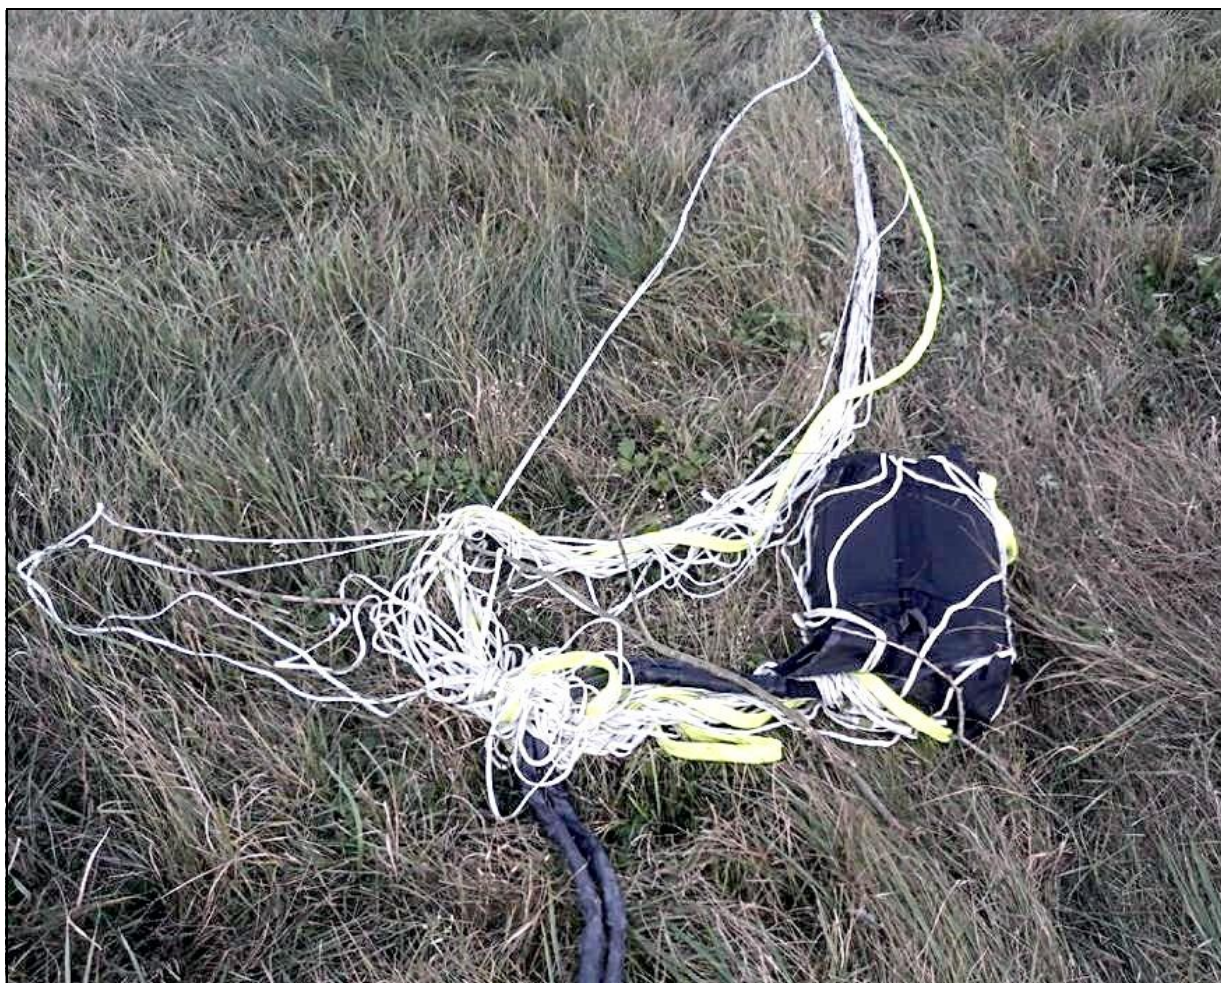
8 – Spadochron systemu ratowniczego GRS w pokrowcu, z częściowo wyplecionymi linkami. W dolnej części kadru widoczne izolowane liny prowadzące do rakiety [foto: Wojciech Nawrocki, wloclawek.naszemiasto]

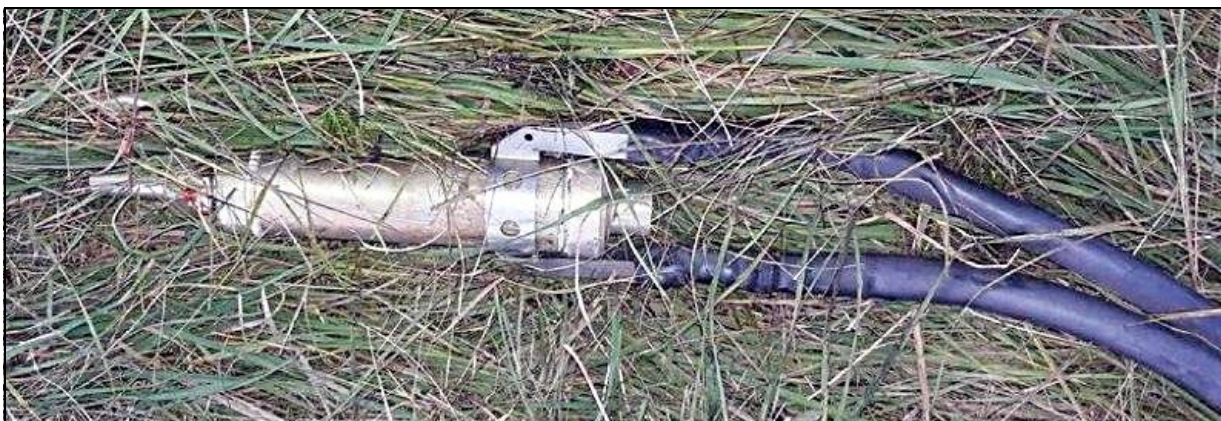
9 – Rakietka systemu ratowniczego GRS na miejscu wypadku; z prawej strony kadru widoczne izolowane liny łączące ją ze spadochronem [foto: Wojciech Nawrocki, wloclawek.naszemiasto]
