# PAŃSTWOWA KOMISJA BADANIA WYPADKÓW LOTNICZYCH

## Informacja o zdarzeniu [raport]

Numer ewidencyjny zdarzenia:	<b>319/17</b>			
Rodzaj zdarzenia:	<i>INCYDENT</i>			
Data zdarzenia:	<i>27 lutego 2017 r.</i>			
Miejsce zdarzenia:	<i>AD EPWA</i>			
Rodzaj, typ statku powietrznego:	<i>Samolot A320-214</i>			
Dowódca SP:	<i>Pilot samolotowy liniowy</i>			
Liczba ofiar / rodzaj obrażeń:	<i>Śmiertelne</i>	<i>Poważne</i>	<i>Lekkie</i>	<i>Bez obrażeń</i>
	-	-	-	-
Nadzorujący badanie:	<i>Grzegorz DAŃKO</i>			
Podmiot badający:	<i>Przedsiębiorstwo Państwowe „Porty Lotnicze”</i>			
Skład zespołu badawczego:	<i>Nie wyznaczano</i>			
Forma dokumentu zawierającego wyniki:	<i>INFORMACJA O ZDARZENIU</i>			
Zalecenia:	<i>NIE</i>			
Adresat zaleceń:	<i>NIE DOTYCZY</i>			
Data zakończenia badania:	<i>18.04.2017 r.</i>

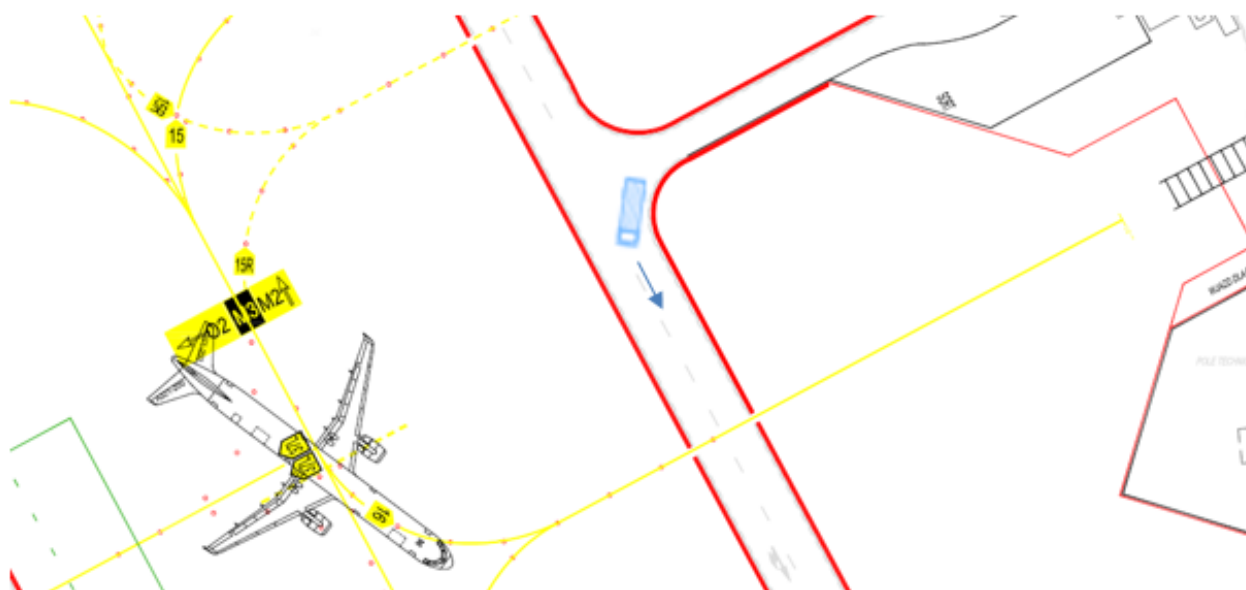
Kierujący poruszając się po drodze serwisowej pomiędzy stanowiskami 15 i 16 od strony terminala wykonał skręt w lewo w drogę serwisową przed stanowiskiem 16. Kierujący po zauważeniu kołującego SP zatrzymał pojazd w miejscu utrudniającym mu kołowanie na stanowisko. W wyniku powyższego kapitan SP przerwał kołowanie. Po wycofaniu pojazdu SP bezpiecznie kołował na stanowisko postojowe.

Rys. 1. Rysunek poglądowy ukazujący kierunek jazdy taśmociągu.

Przyczyną zdarzenia był **błąd kierującego taśmociągiem, polegający na niezastosowaniu się do obowiązujących zapisów Instrukcji Operacyjnej Lotniska Chopina w Warszawie.**

1. W związku z niezastosowaniem się do obowiązujących przepisów oraz zgodnie z Kartą wykroczeń będącej załącznikiem do Instrukcji Operacyjnej Lotniska Chopina kierującemu, który był sprawcą zdarzenia zostało zatrzymane Zezwolenie upoważniające do kierowania pojazdami na terenie Portu Lotniczego im. F. Chopina w Warszawie. Kierującego skierowano na ponowne szkolenie i egzamin.
2. Analiza możliwości zmiany oznakowania poziomego drogi serwisowej pomiędzy stanowiskami 15 i 16 w celu zwrócenia uwagi kierujących pojazdami na możliwość kołowania SP na sąsiednie stanowiska postojowe.
