PAŃSTWOWA KOMISJA BADANIA WYPADKÓW LOTNICZYCH

RAPORT KOŃCOWY Z BADANIA INCYDENTU LOTNICZEGO

Numer ewidencyjny zdarzenia:	500/17			
Rodzaj zdarzenia:	INCYDENT			
Data zdarzenia:	26 marca 2017 r.			
Miejsce zdarzenia:	EPPO			
Rodzaj, typ statku powietrznego:	Samolot Tecnam P2002-JR			
Użytkownik / Operator SP:	Smart Aviation sp. z o.o., ul.Czartoria 1/27, 61-102 Poznań			
Dowódca SP:	Pilot samolotowy zawodowy - instruktor			
Liczba ofiar / rodzaj obrażeń:	<i>Śmiertelne</i>	<i>Poważne</i>	<i>Lekkie</i>	<i>Bez obrażeń</i>
	-	-	-	2
Nadzorujący badanie:	Tomasz Makowski			
Podmiot badający:	Użytkownik			
Skład zespołu badawczego:	Nie powoływano			
Forma dokumentu zawierającego wyniki:	Raport/informacja o zdarzeniu			
Zalecenia:	NIE			
Adresat zaleceń:	NIE DOTYCZY			
Data zakończenia badania:	28.11.2017 r.

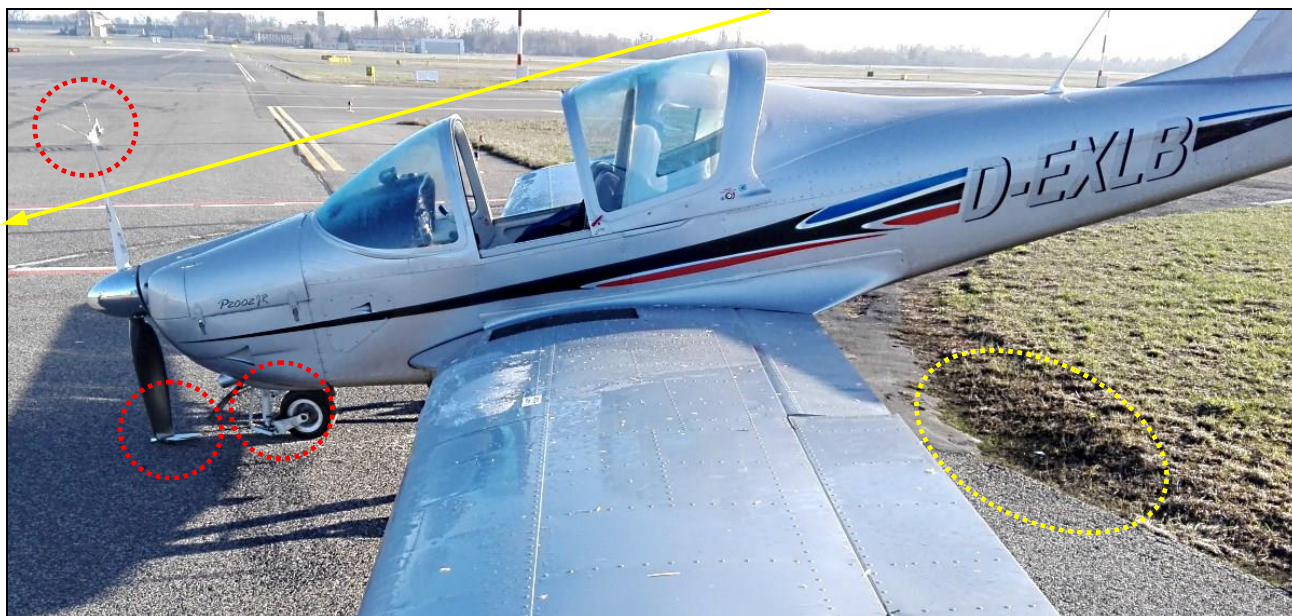
1 – Samolot na miejscu zdarzenia. Widoczne uszkodzenia śmigła i przedniego podwozia (zaznaczone kolorem czerwonym) oraz strefa nierówności terenu na styku nawierzchni trawiastej i asfaltowej (zaznaczona kolorem żółtym) [fot: Użytkownik samolotu]. Żółtą strzałką zaznaczony kierunek padania promieni słonecznych.

1. Wkołowanie w nierówność terenu na granicy nawierzchni asfaltowej drogi kołowania i trawiastej płyty postojowej.
2. Niedostosowanie prędkości kołowania do warunków terenowych.
3. Brak właściwej reakcji instruktora-pilota na rozwój sytuacji prowadzącej do zdarzenia.

Warunki oświetlenia utrudniające ocenę nierówności nawierzchni.

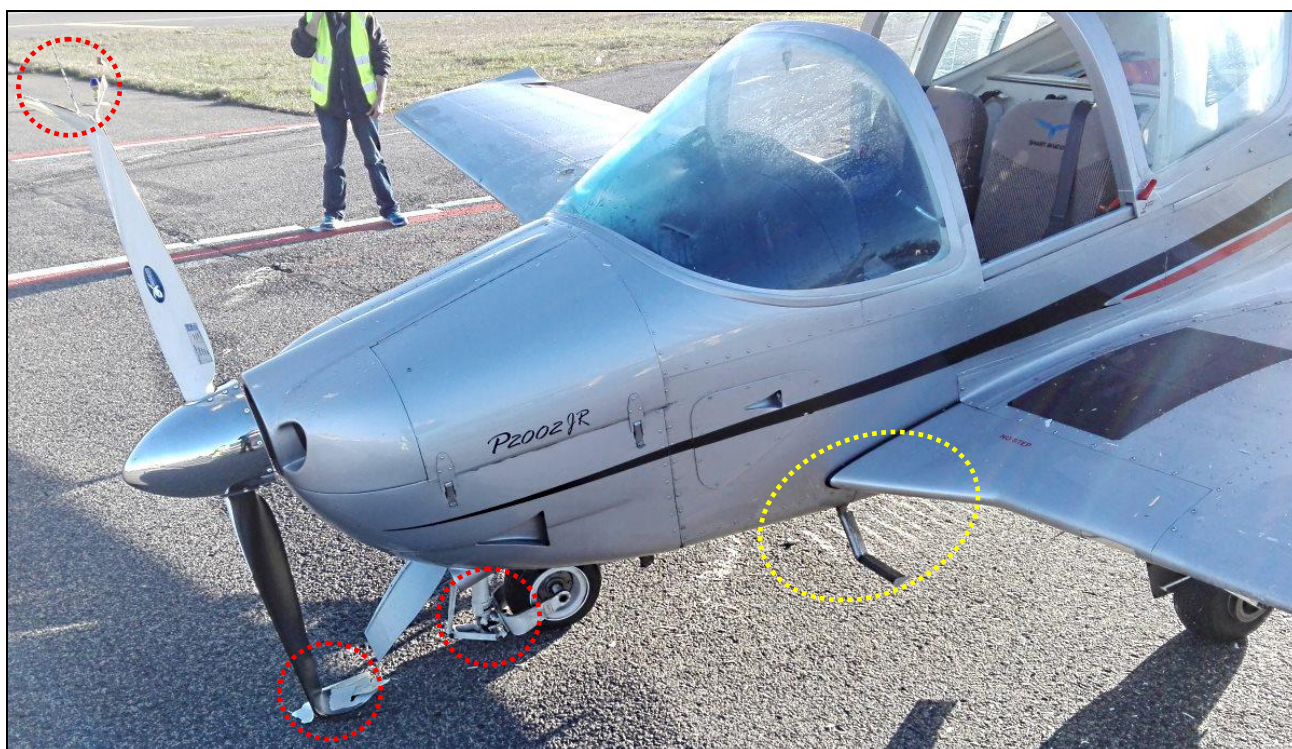
2 – Samolot na miejscu zdarzenia. Widoczne uszkodzenia śmigła i przedniego podwozia (zaznaczone kolorem czerwonym) oraz ślady łopat śmigła na nawierzchni asfaltowej (zaznaczone kolorem żółtym) [fot: Użytkownik samolotu].

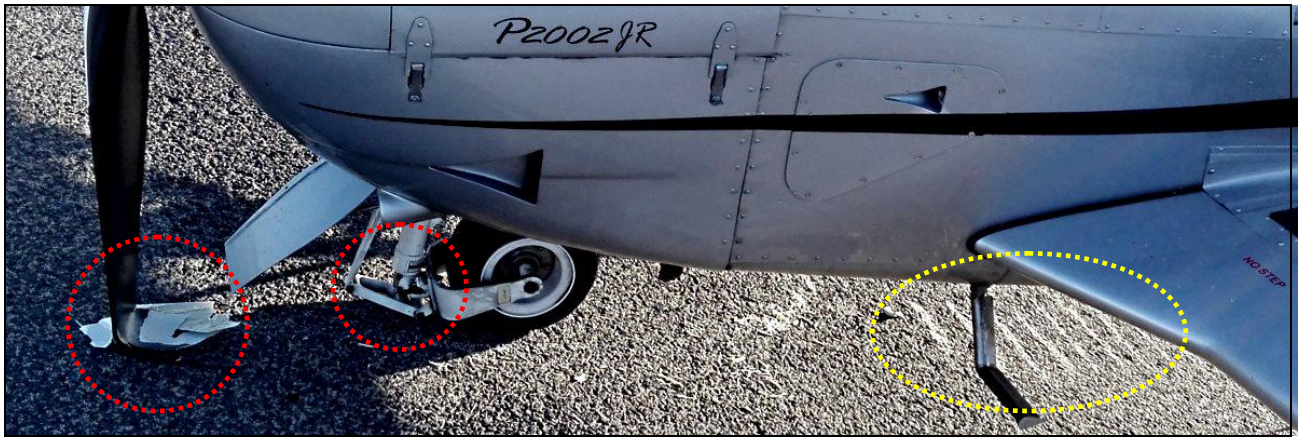
3 – Samolot na miejscu zdarzenia. Widoczne uszkodzenia śmigła i przedniego podwozia (zaznaczone kolorem czerwonym) oraz ślady łopat śmigła na nawierzchni asfaltowej (zaznaczone kolorem żółtym) [fot: Użytkownik samolotu].

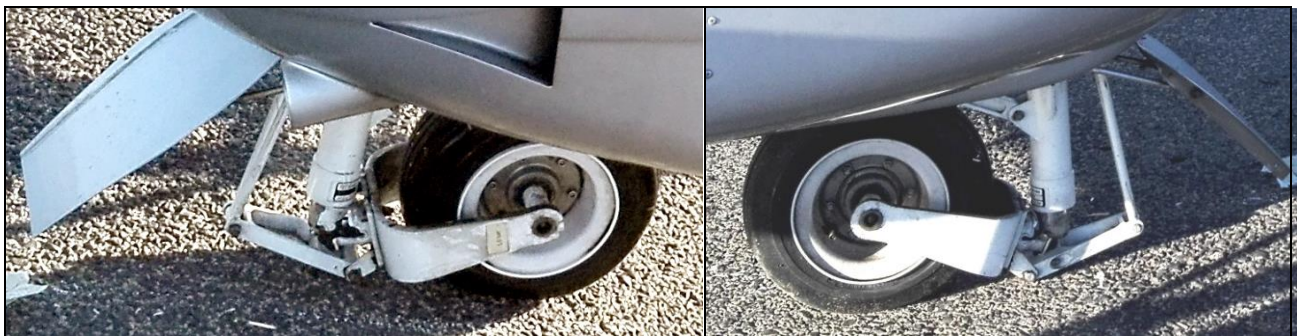
4, 5 – Zbliżenie na uszkodzone przednie podwozie z lewej i prawej strony [fot. Użytkownik samolotu].
