RAPORT KOŃCOWY

WYPADEK

zdarzenie nr: 466/07

statek powietrzny: Boeing 737-800, EC-HBM

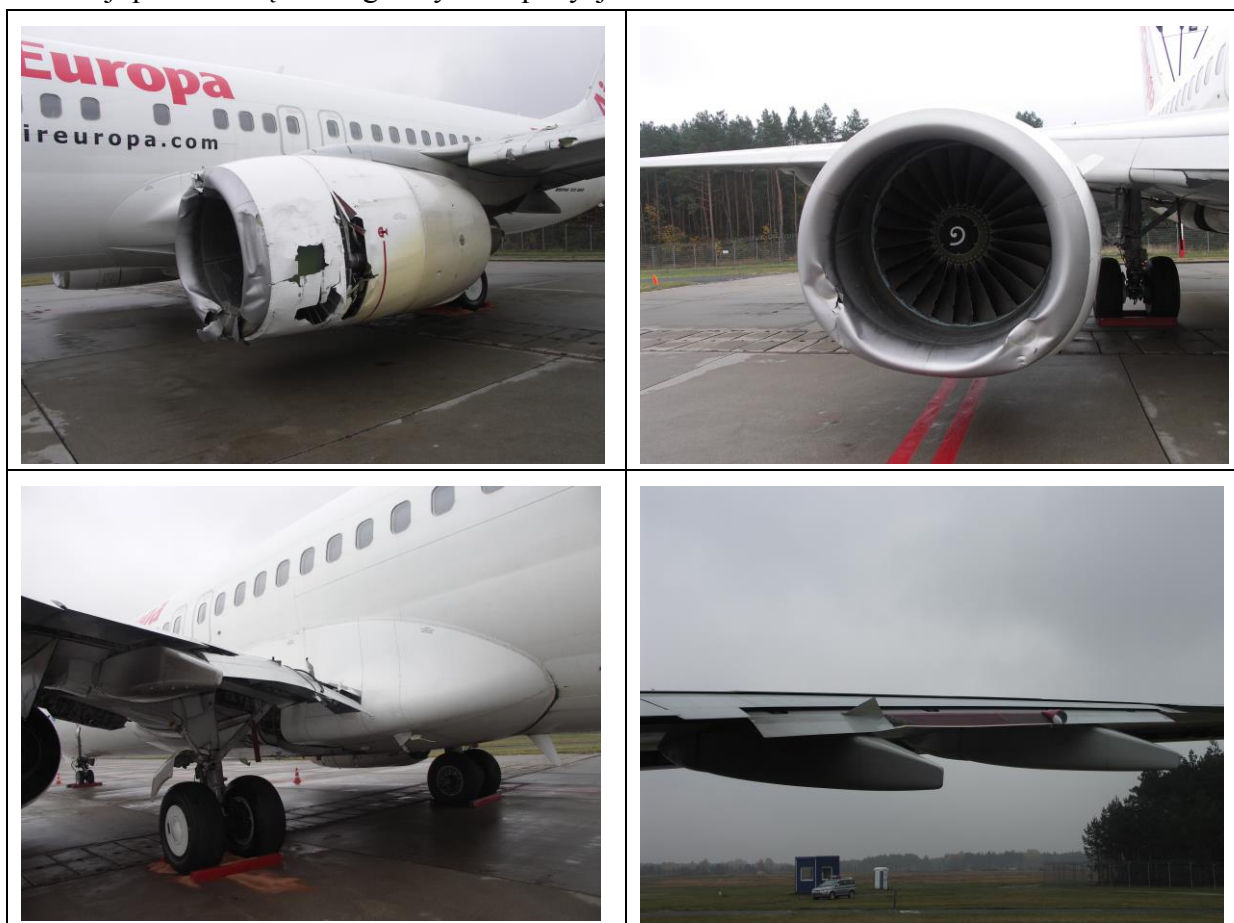
W wyniku zdarzenia samolot doznał poważnych uszkodzeń pokrycia obu skrzydeł, klap, silników i instalacji hydraulicznej chowania podwozia. Protokół naprawczy przesłany do Komisji przez firmę Boeing liczył 123 pozycje.

Ilustracje 3-6. Uszkodzenia samolotu EC-HBM

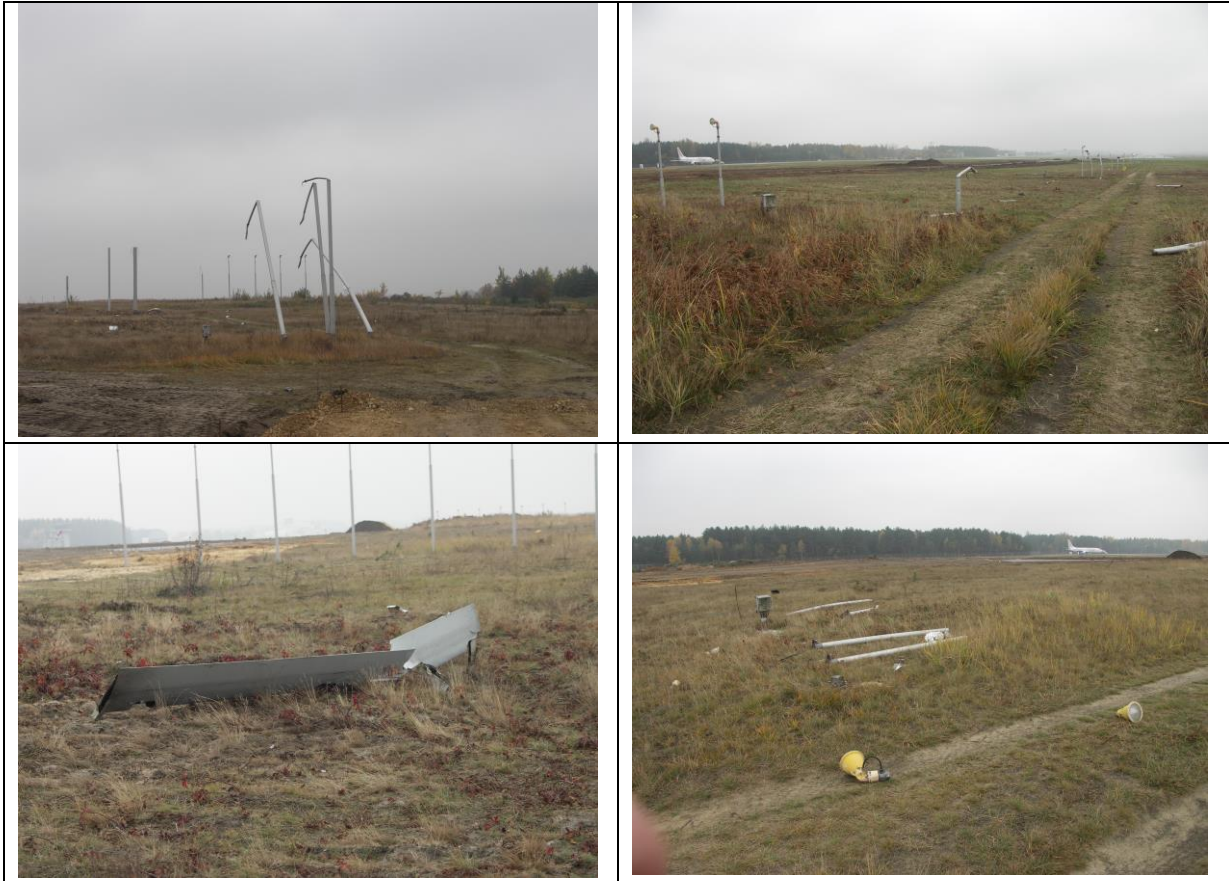
Uszkodzenia systemu świateł podejścia (66 lamp podejścia, 20 lamp błyskowych oraz inne elementy oświetlenia).

Ilustracje 7-10. Uszkodzenia świateł podejścia na lotnisku EPKT

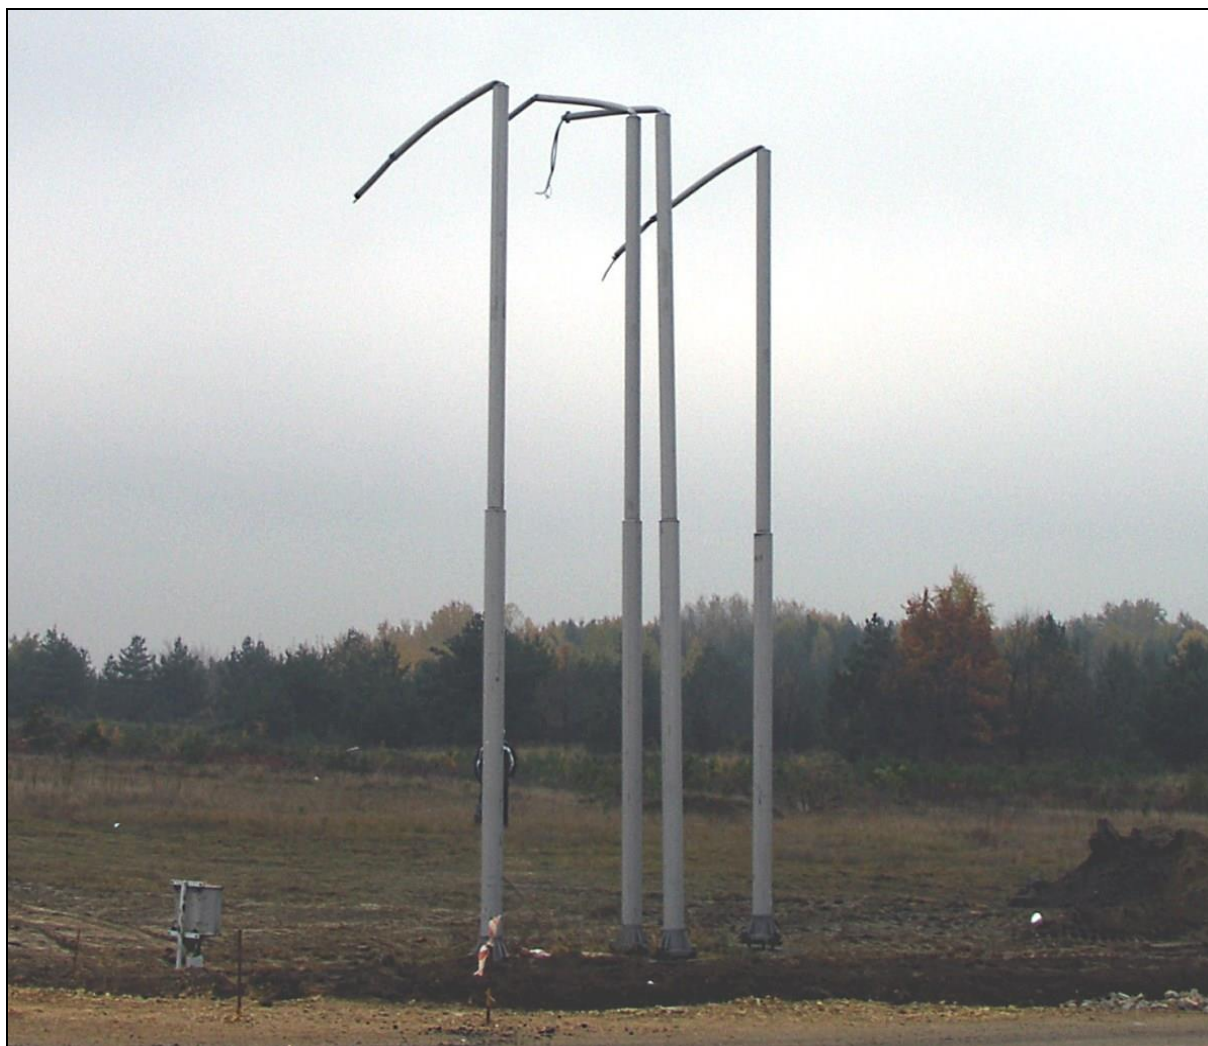
11 – Zniszczenia systemu świateł podejścia przed progiem RWY27 lotniska EPKT po wypadku

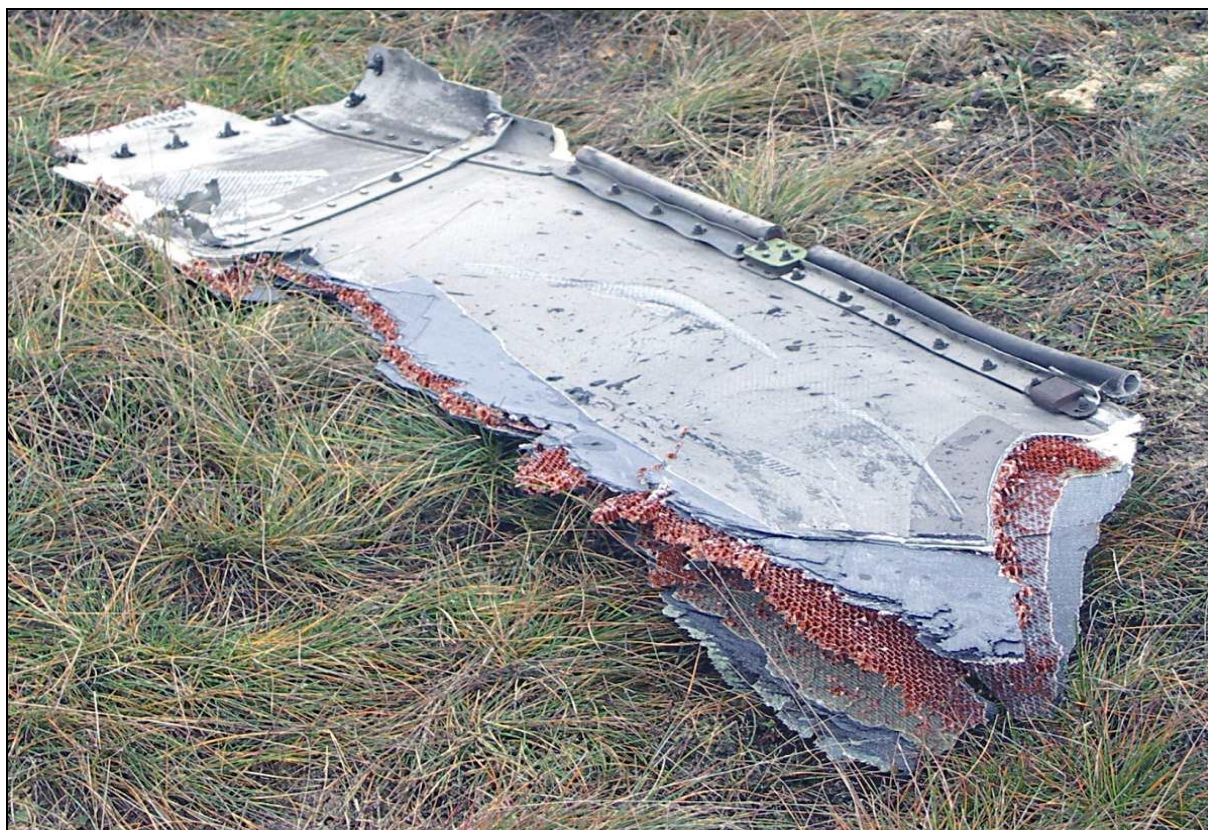
15 – Fragment prawej kłapy Krügera

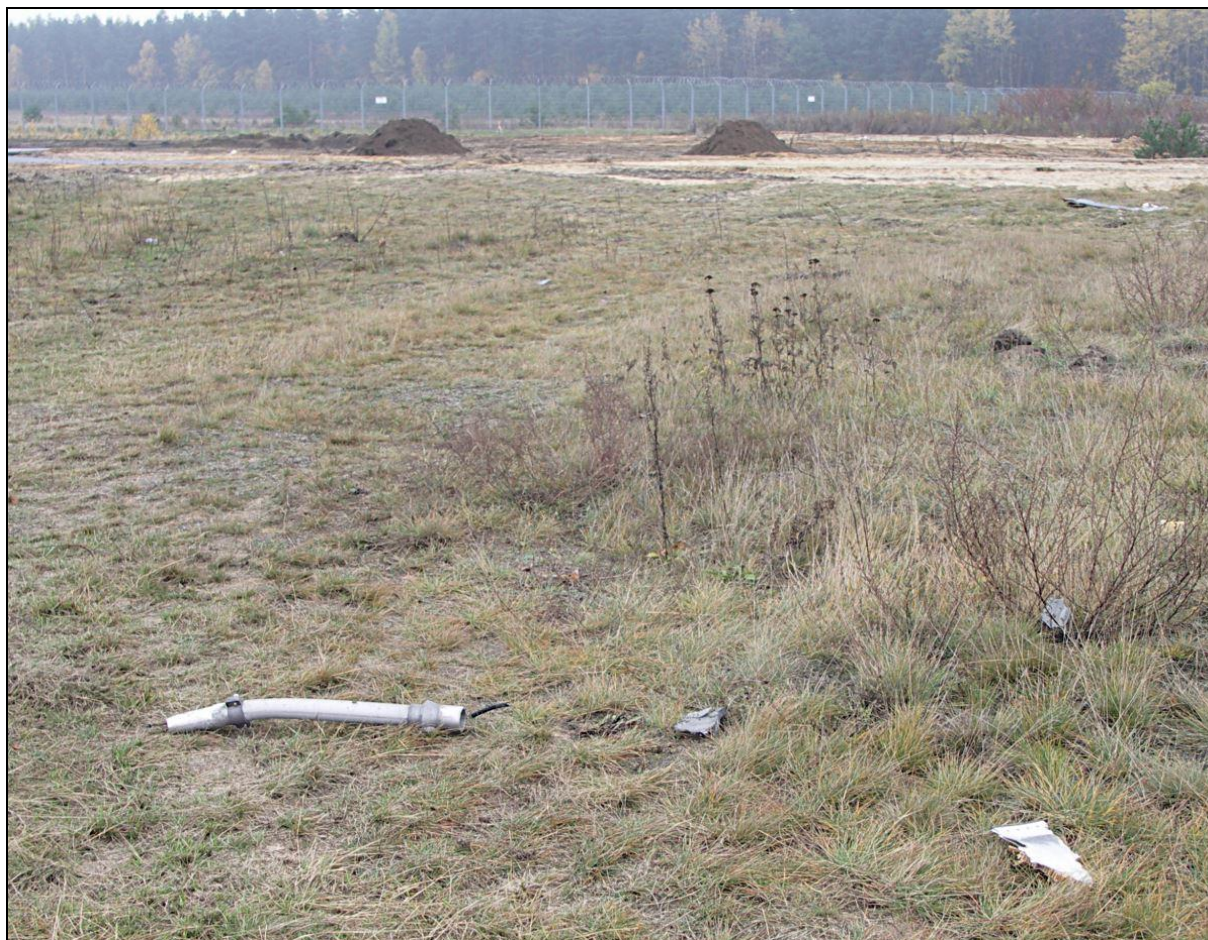
18 – Szczątki zniszczonych świateł i drobne szczątki pokrycia samolotu

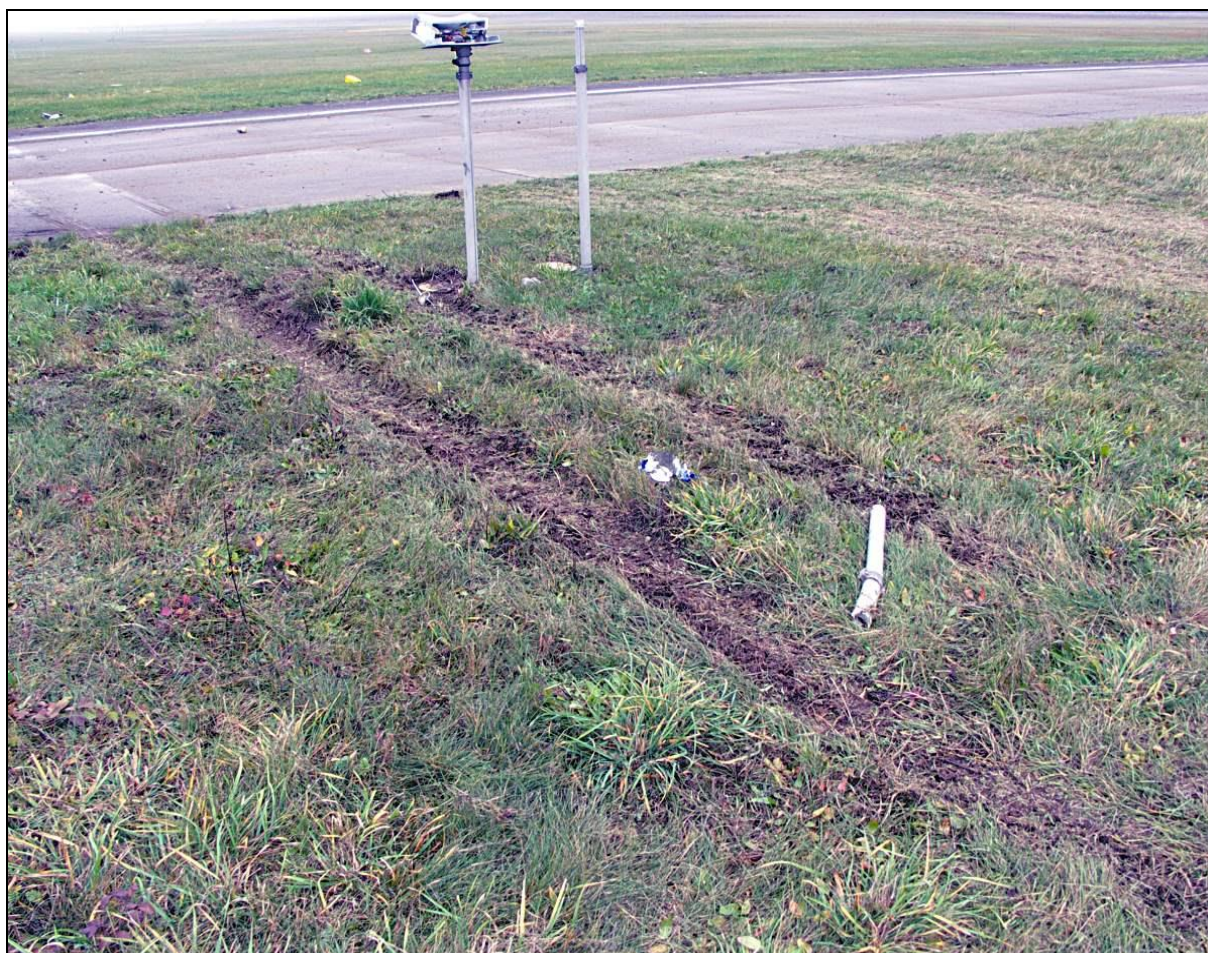
21 – Ślady kół lewego podwozia głównego przy poprzecznej drodze kołowania przed progiem RWY27 lotniska EPKT

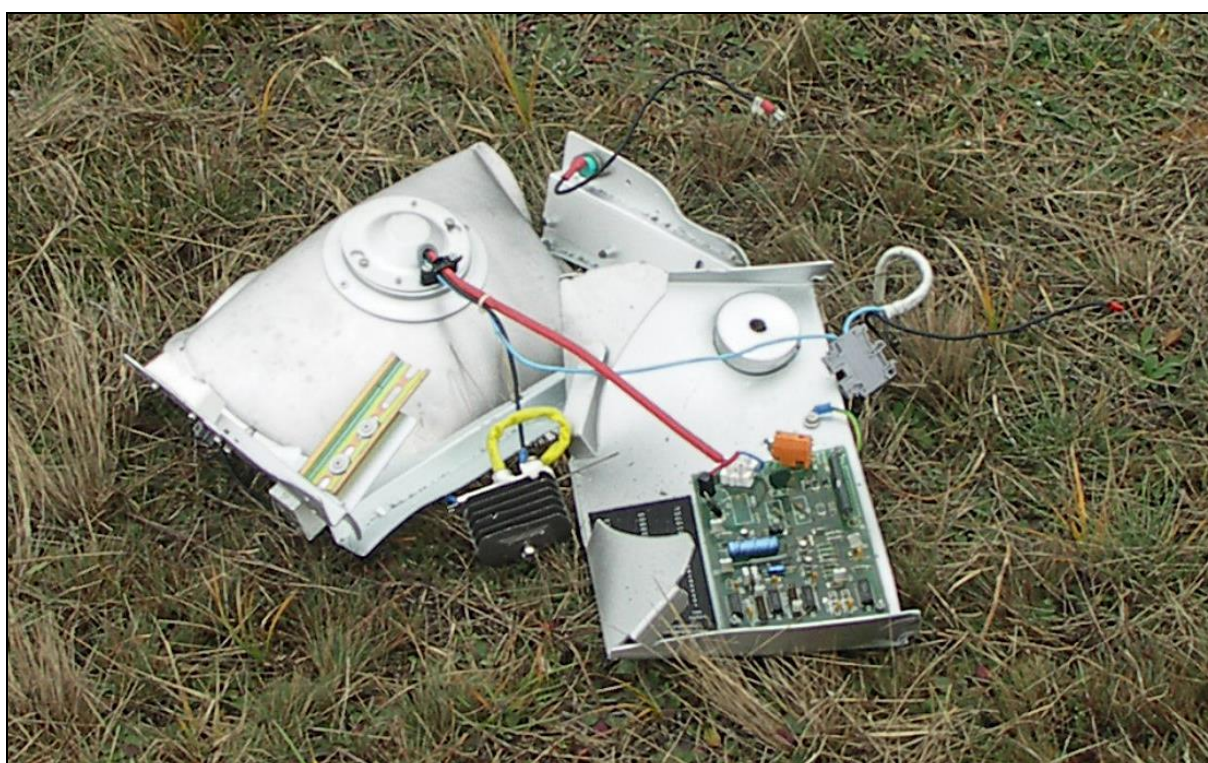
24 – Szczątki jednej z lamp systemu podejścia

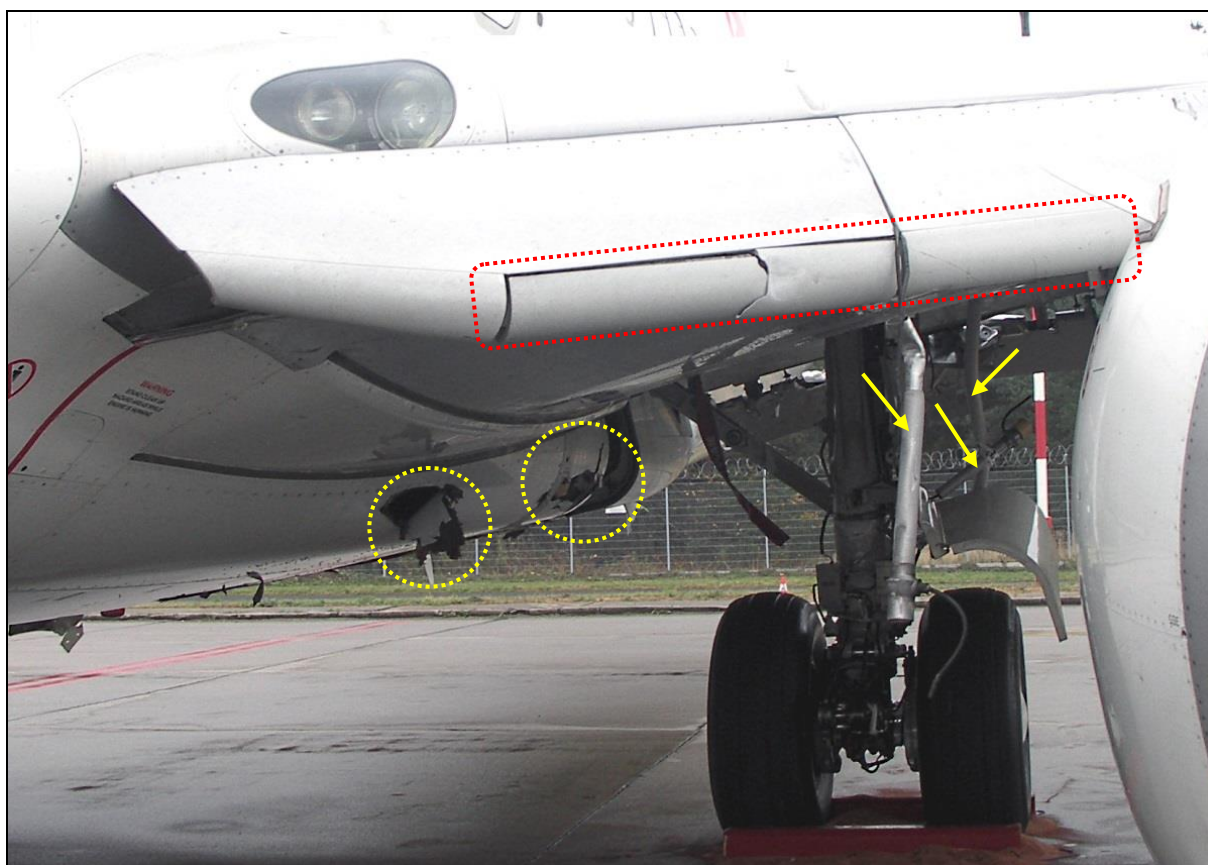
48 – Lewe skrzydło od przodu – część nasadowa, zaznaczone uszkodzenia. Strzałkami wskazane elementy lamp, wbite w konstrukcję samolotu

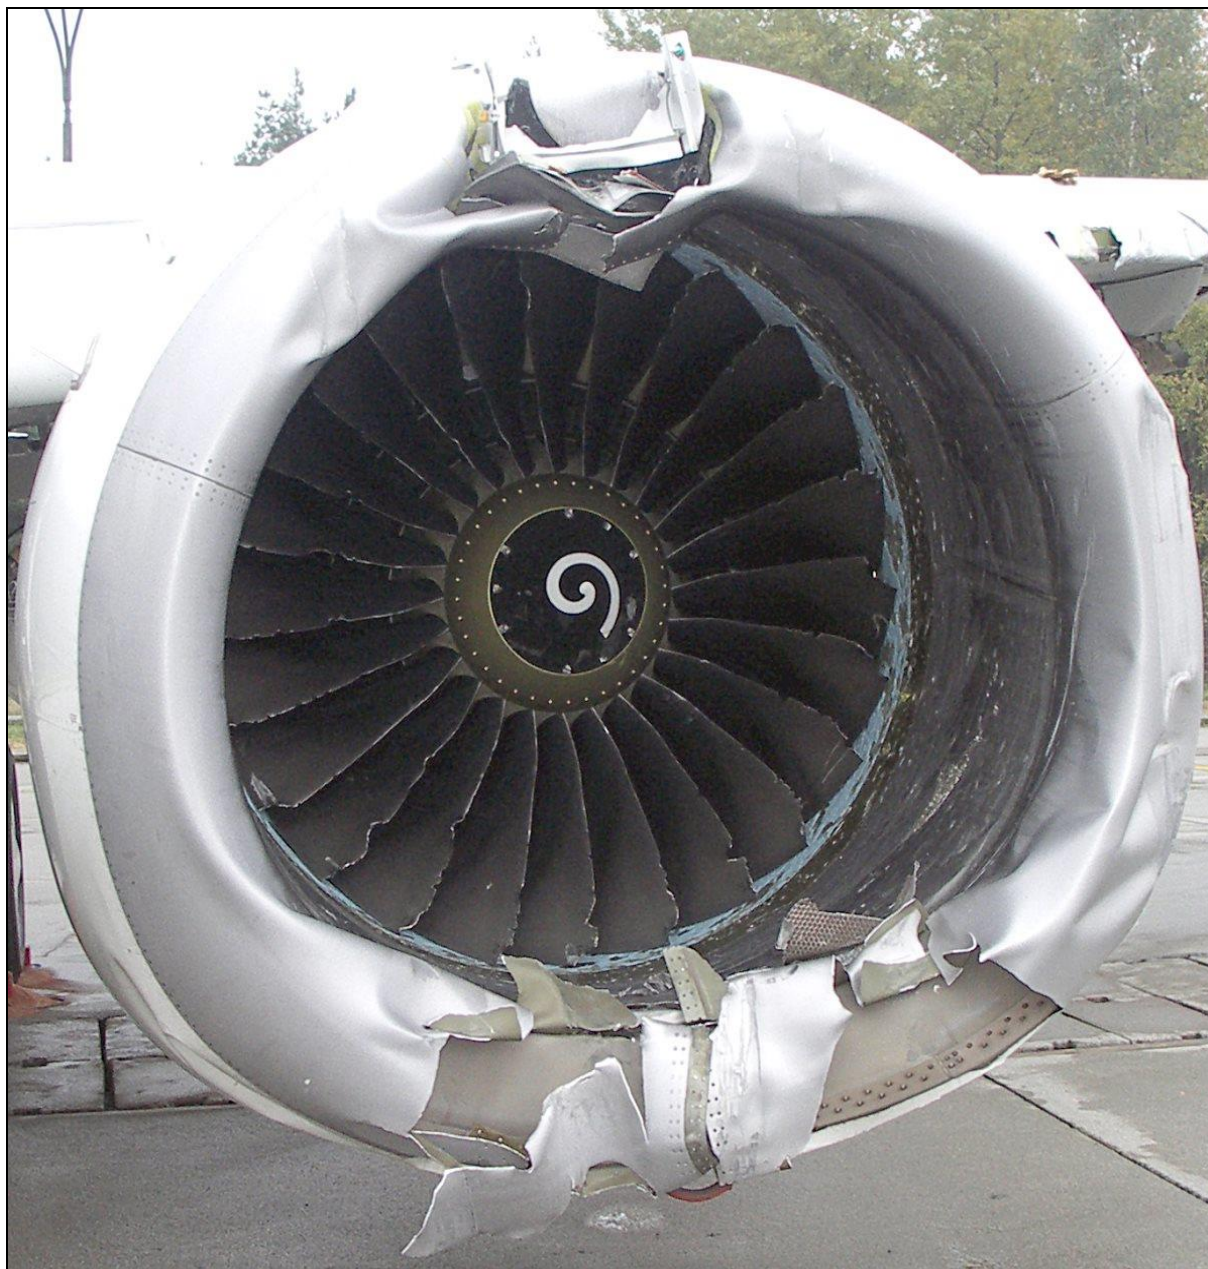
49 – Wlot powietrza do lewego silnika – widoczne uszkodzenia

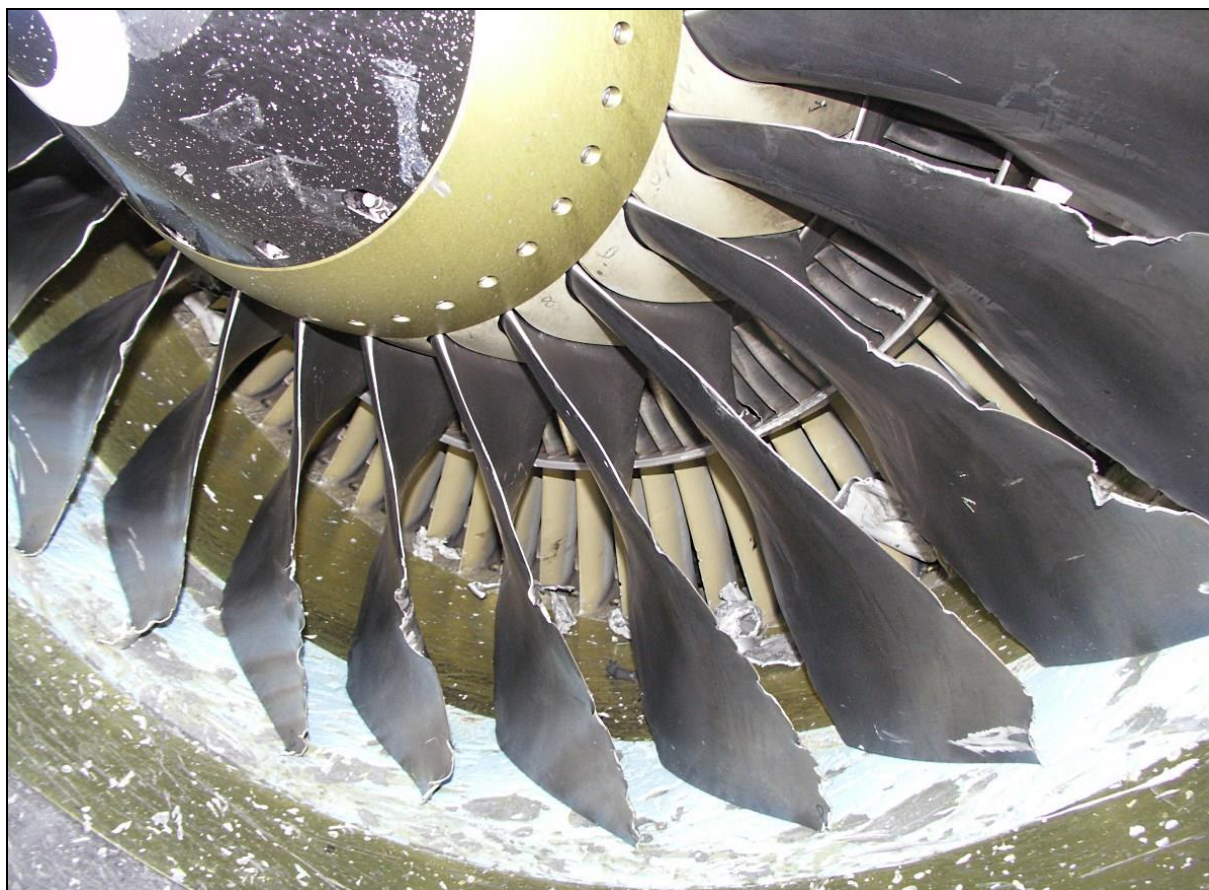
50 – Zbliżenie na uszkodzenia wentylatora lewego silnika

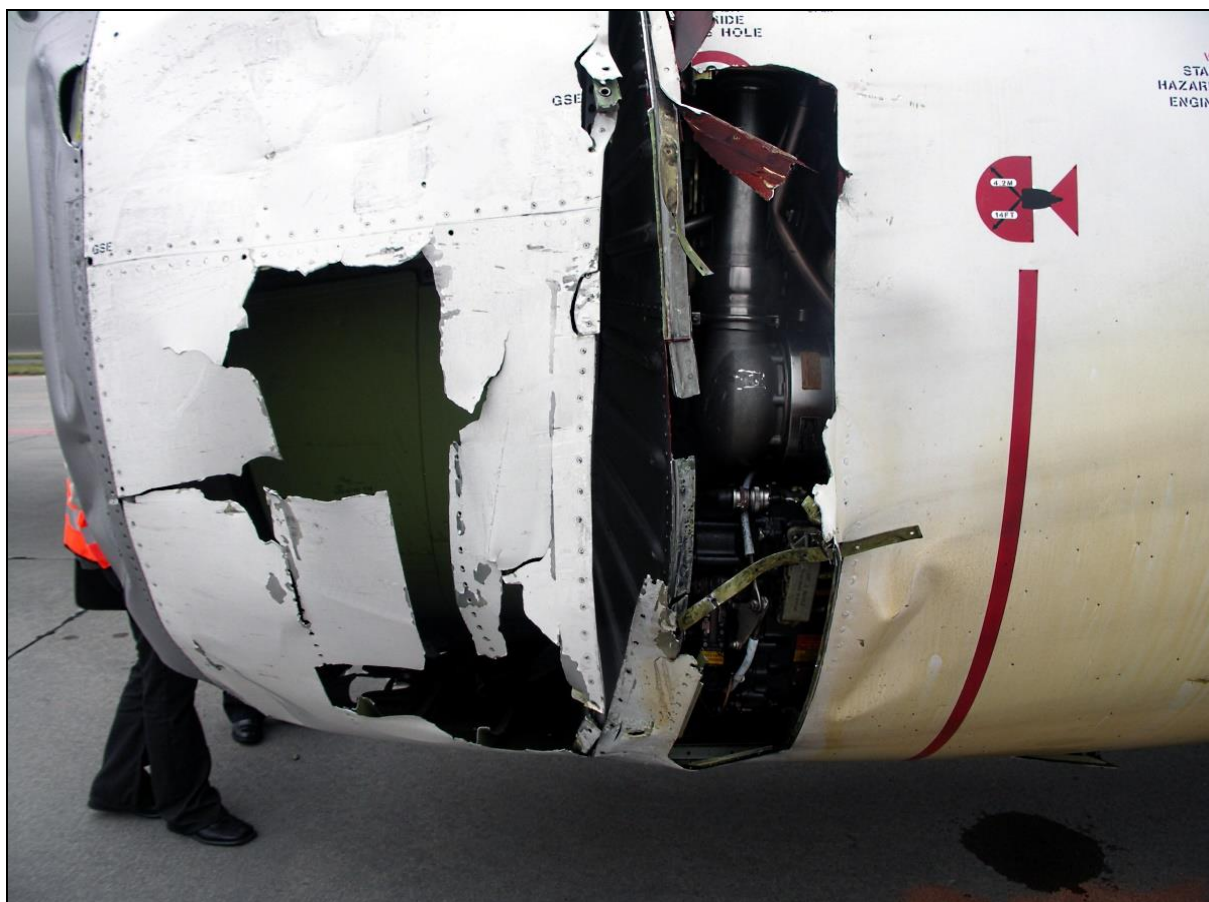
51 – Uszkodzenia lewej strony gondoli lewego silnika

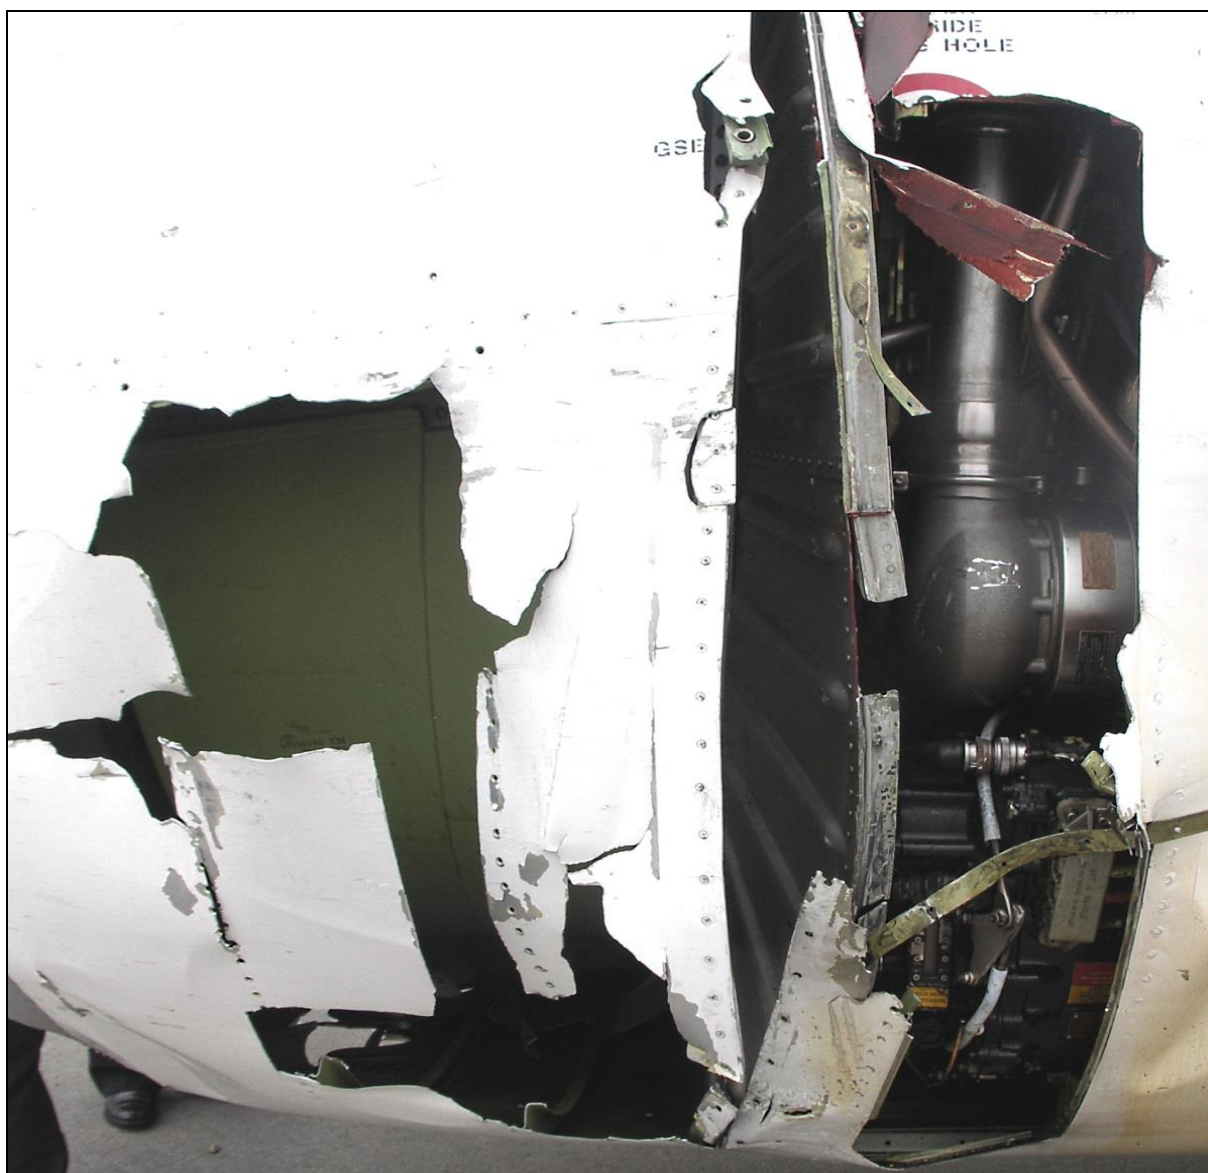
52 – Uszkodzenia lewej strony gondoli lewego silnika – zbliżenie

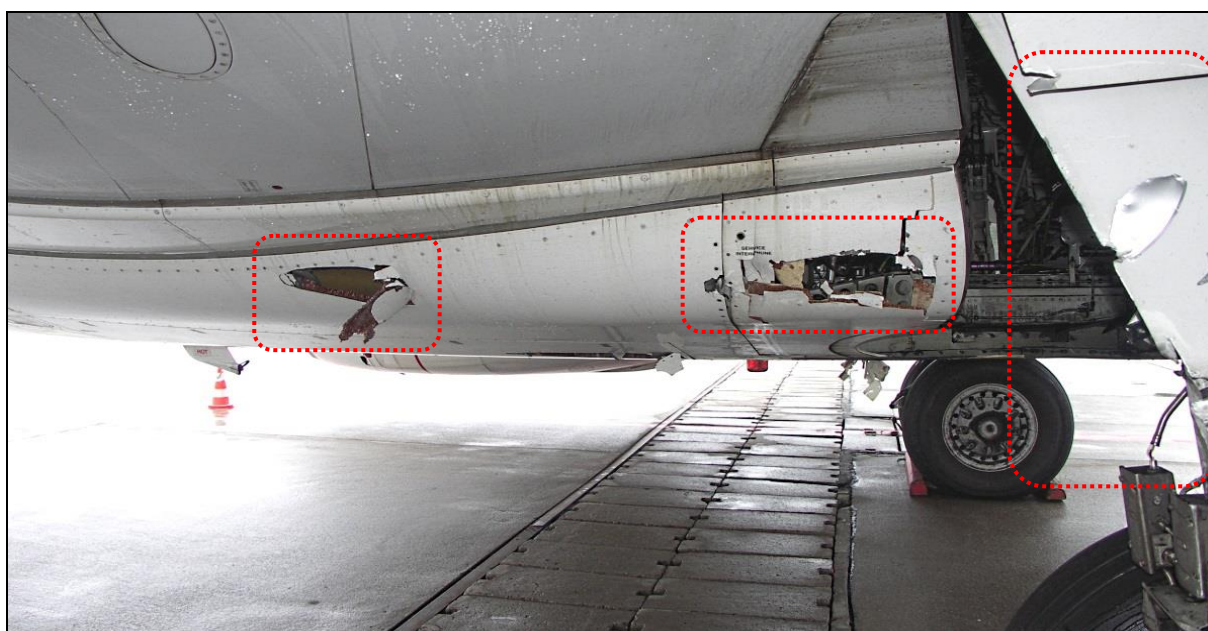
53 – Uszkodzenia lewej strony owiewki podkadłubowej i pokrywy lewego podwozia głównego

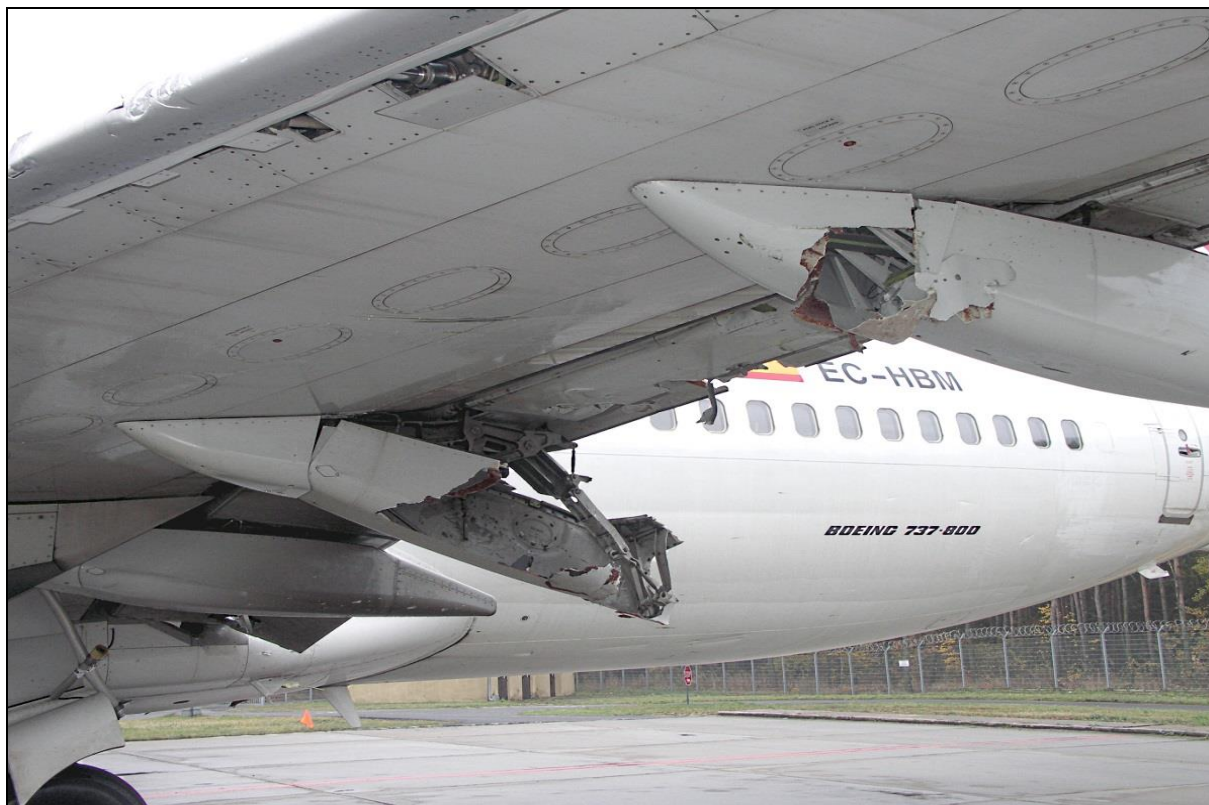
54 – Uszkodzenia kłapy i osłon prowadnic kłapy lewego skrzydła

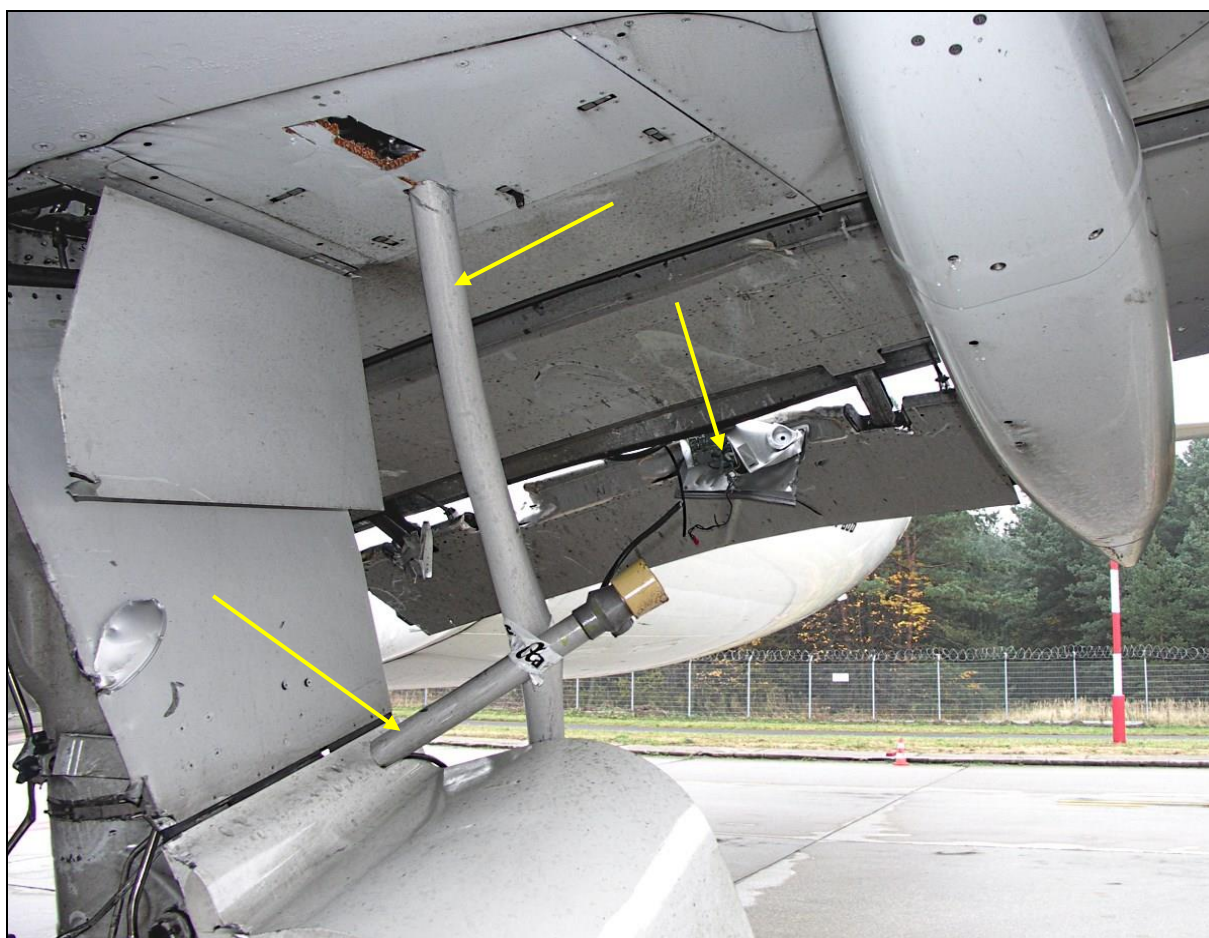
55 – Uszkodzenia lewej kłapy wewnętrznej od spodu. Zaznaczone elementy lampy wbite w konstrukcję samolotu

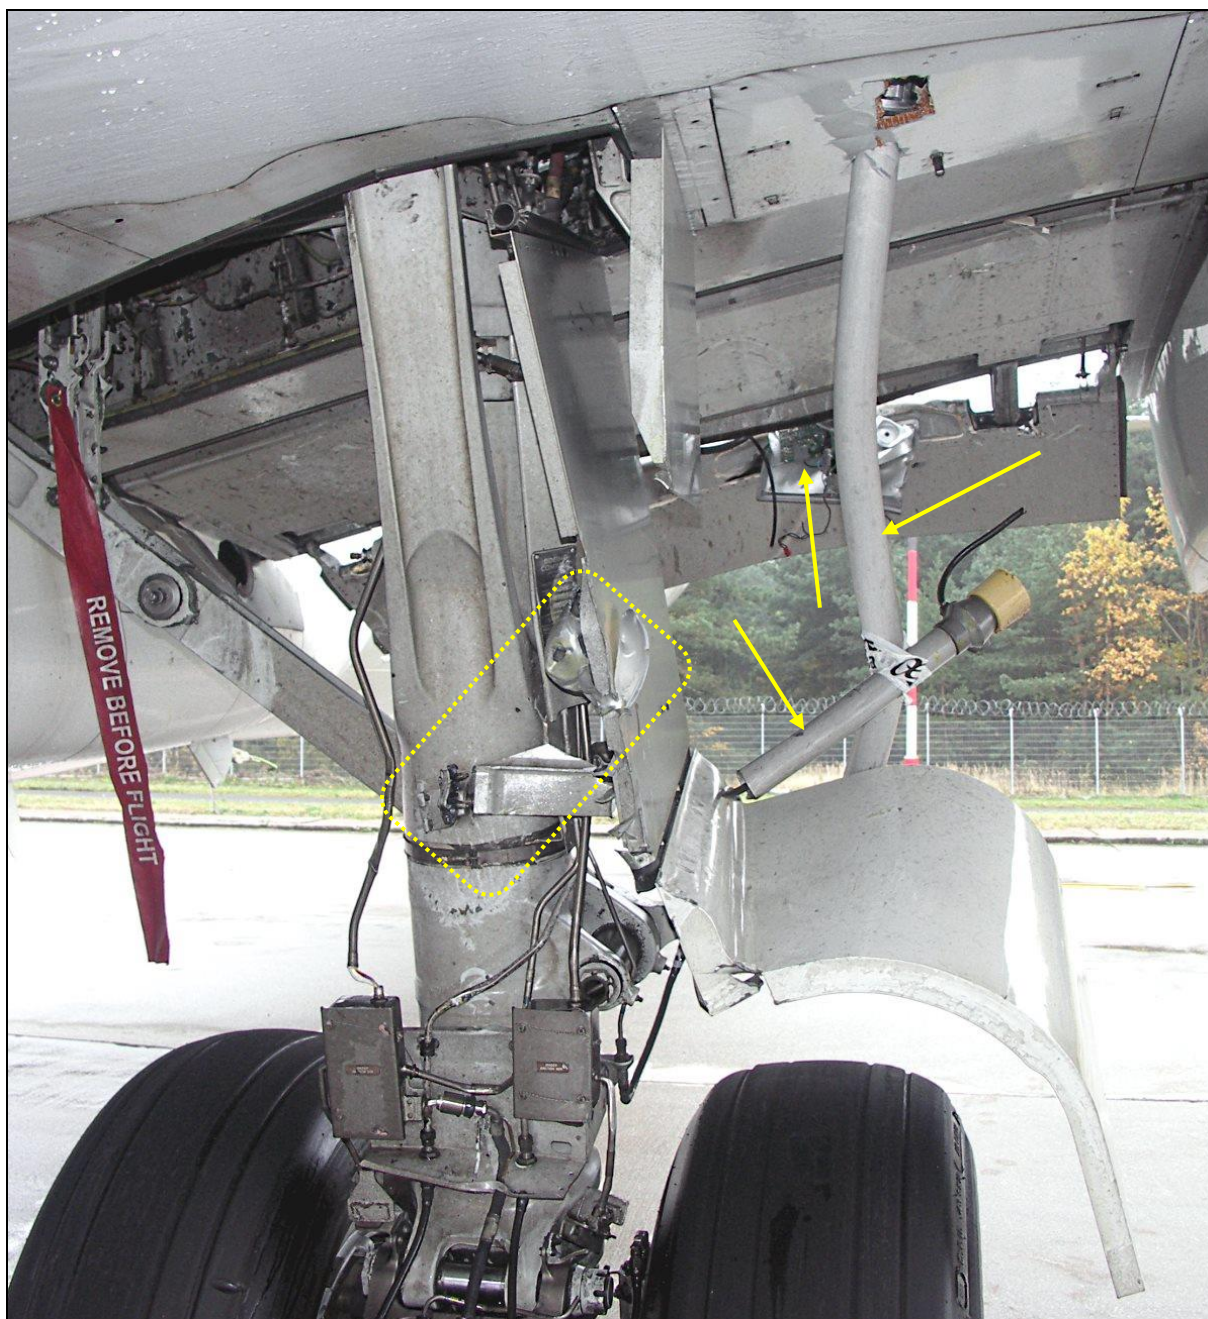
56 – Uszkodzenia pokryw lewego podwozia głównego i lewej kłapy wewnętrznej od spodu. Zaznaczone elementy lampy wbite w konstrukcję samolotu.

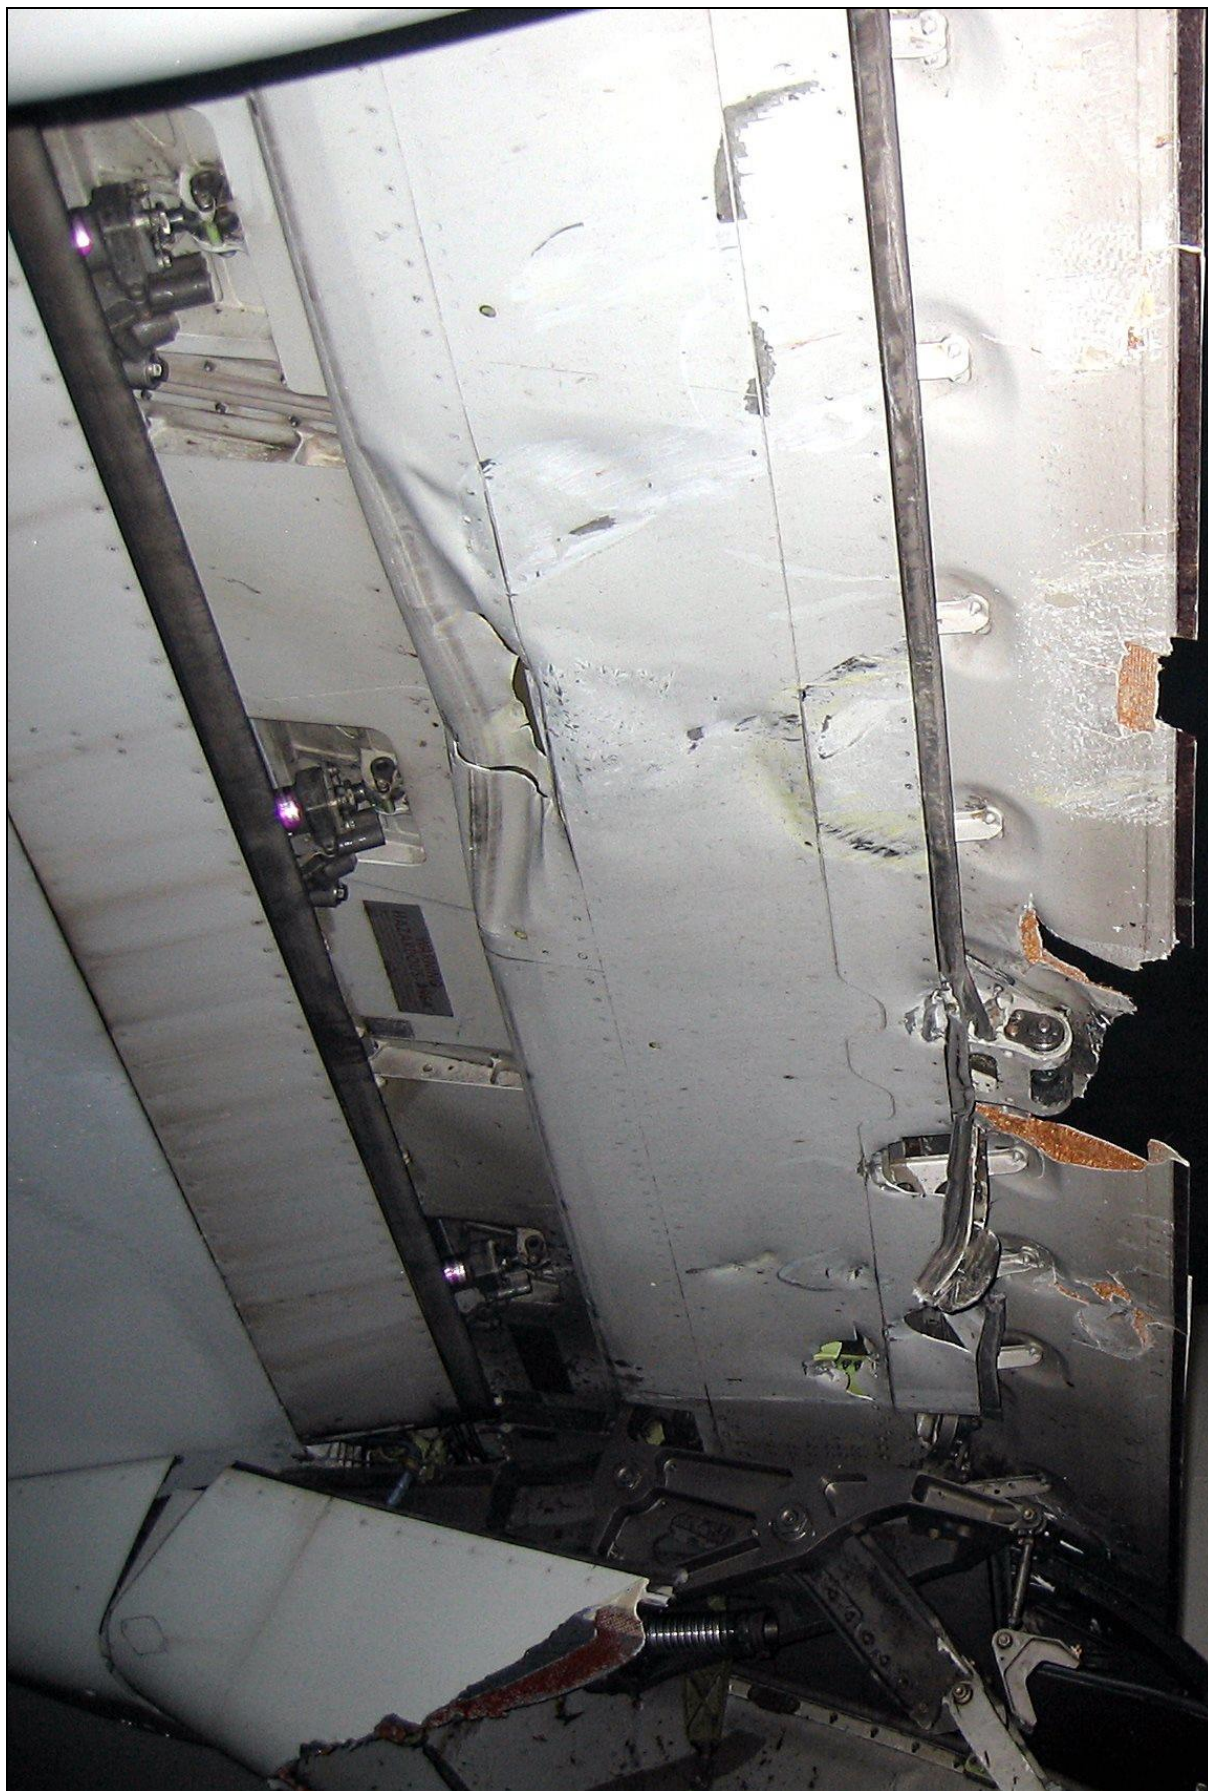
57 – Uszkodzenia lewej kłapy zewnętrznej od spodu – zbliżenie [foto: załoga samolotu].

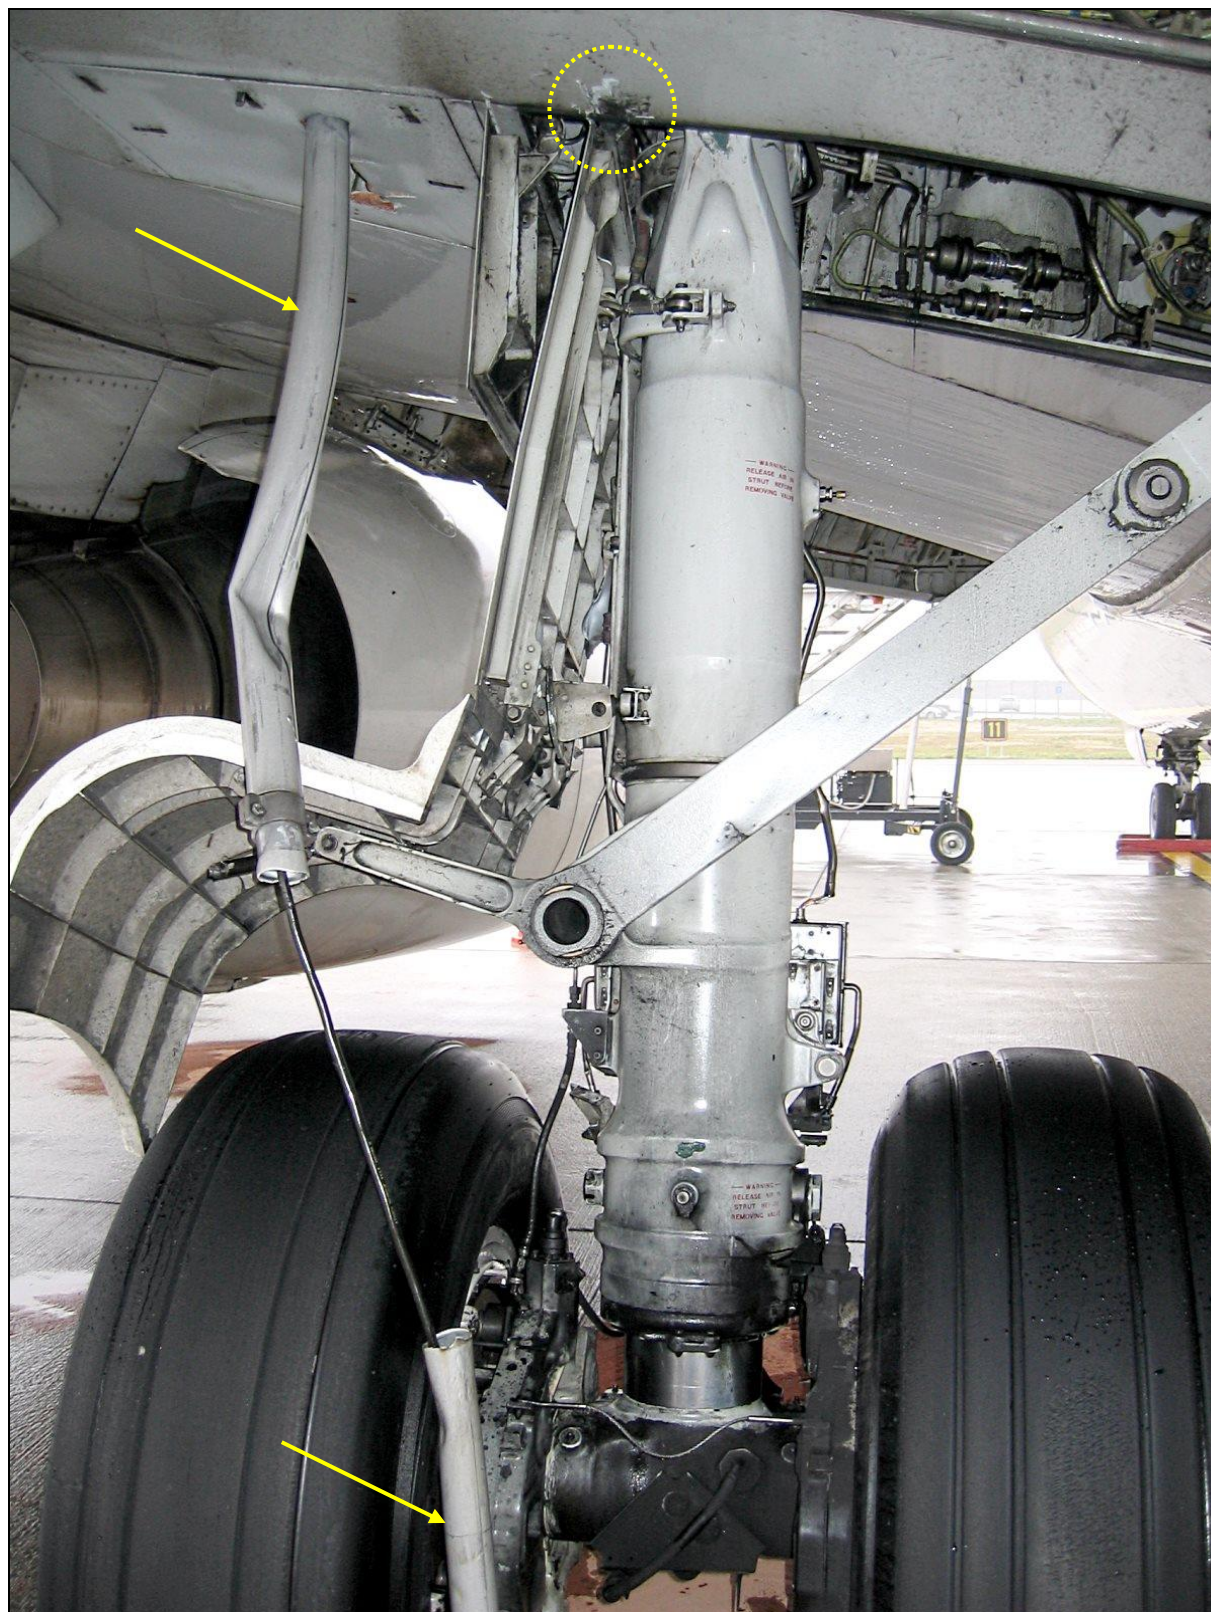
58 – Uszkodzenia pokryw lewego podwozia głównego od tyłu. Zaznaczone elementy lampy białe w konstrukcję samolotu. [foto: załoga samolotu]
