RAPORT KOŃCOWY

WYPADEK

zdarzenie nr: 466/07

statek powietrzny: Boeing 737-800, EC-HBM

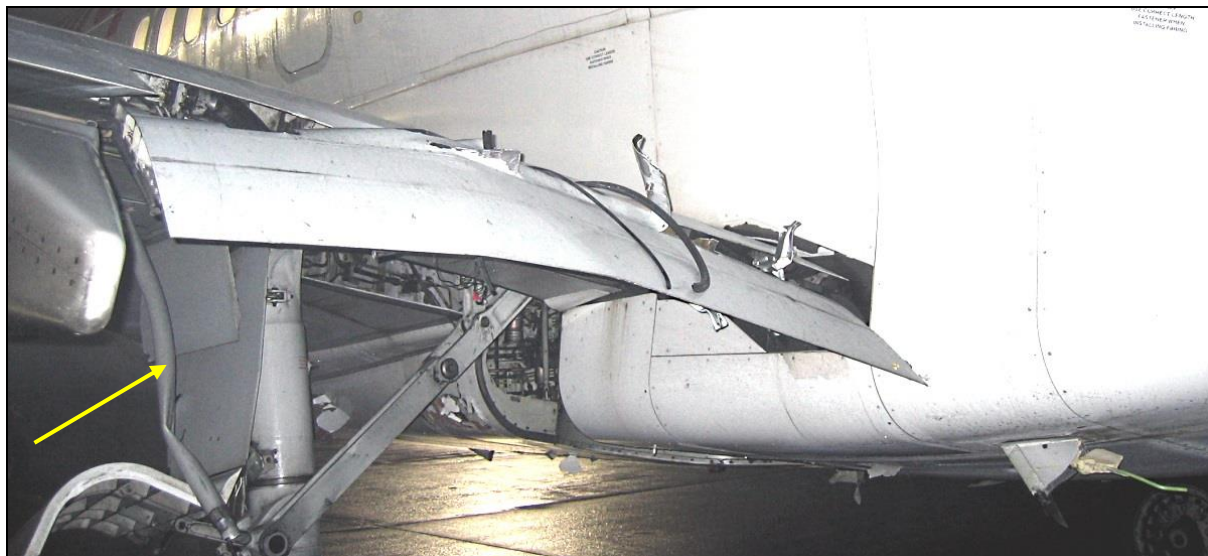
59 – Uszkodzenia pokryw lewego podwozia głównego i lewej kłapy wewnętrznej od tyłu. Zaznaczone elementy lampy wbite w konstrukcję samolotu. [foto: załoga samolotu]

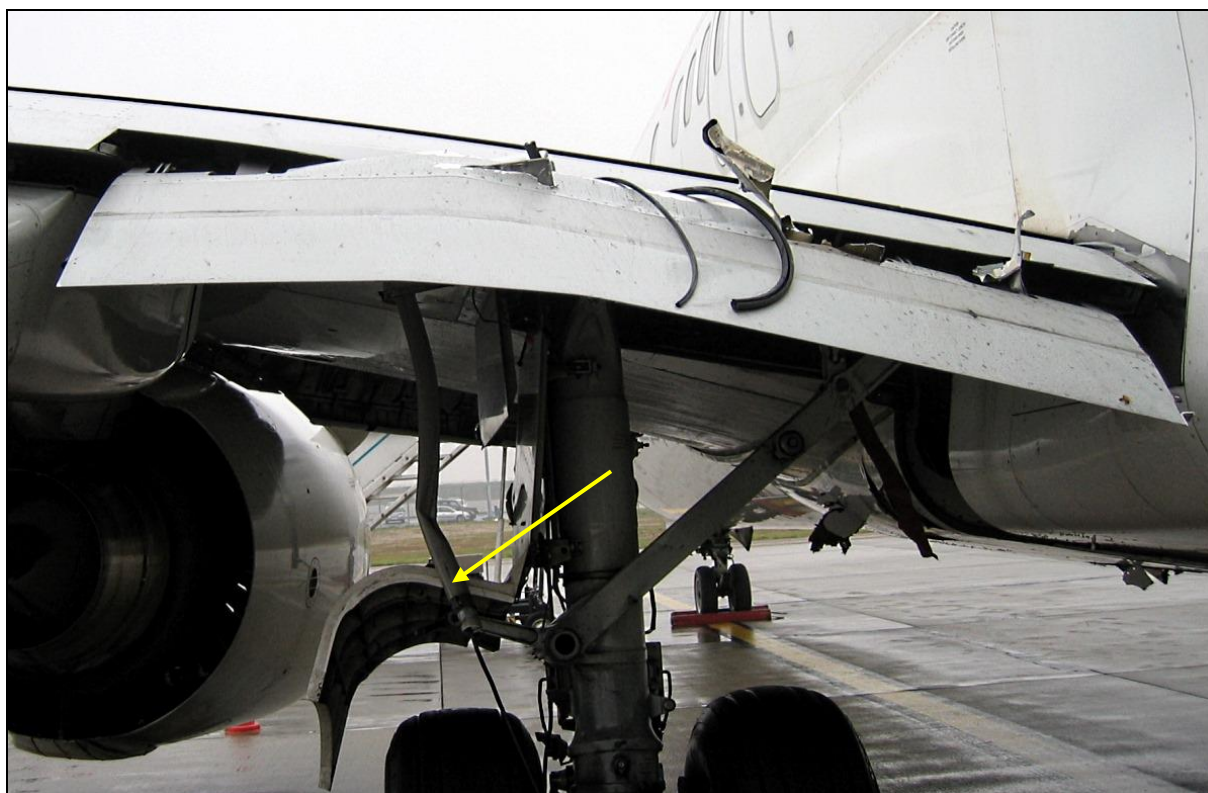
60 – Uszkodzenia lewej kłapy wewnętrznej od tyłu – zbliżenie. Zaznaczone elementy lampy wbite w konstrukcję samolotu. [foto: załoga samolotu]

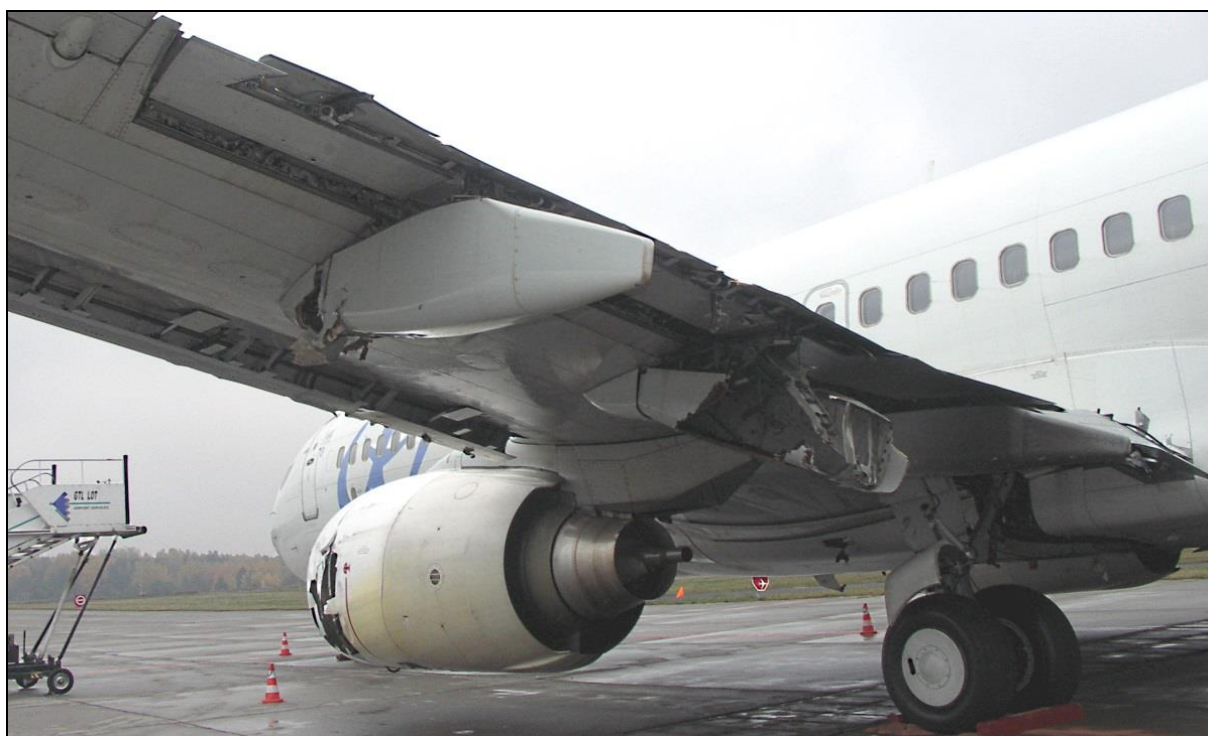
61 – Uszkodzenia lewej kłapy zewnętrznej i osłon jej prowadnic od tyłu – zbliżenie

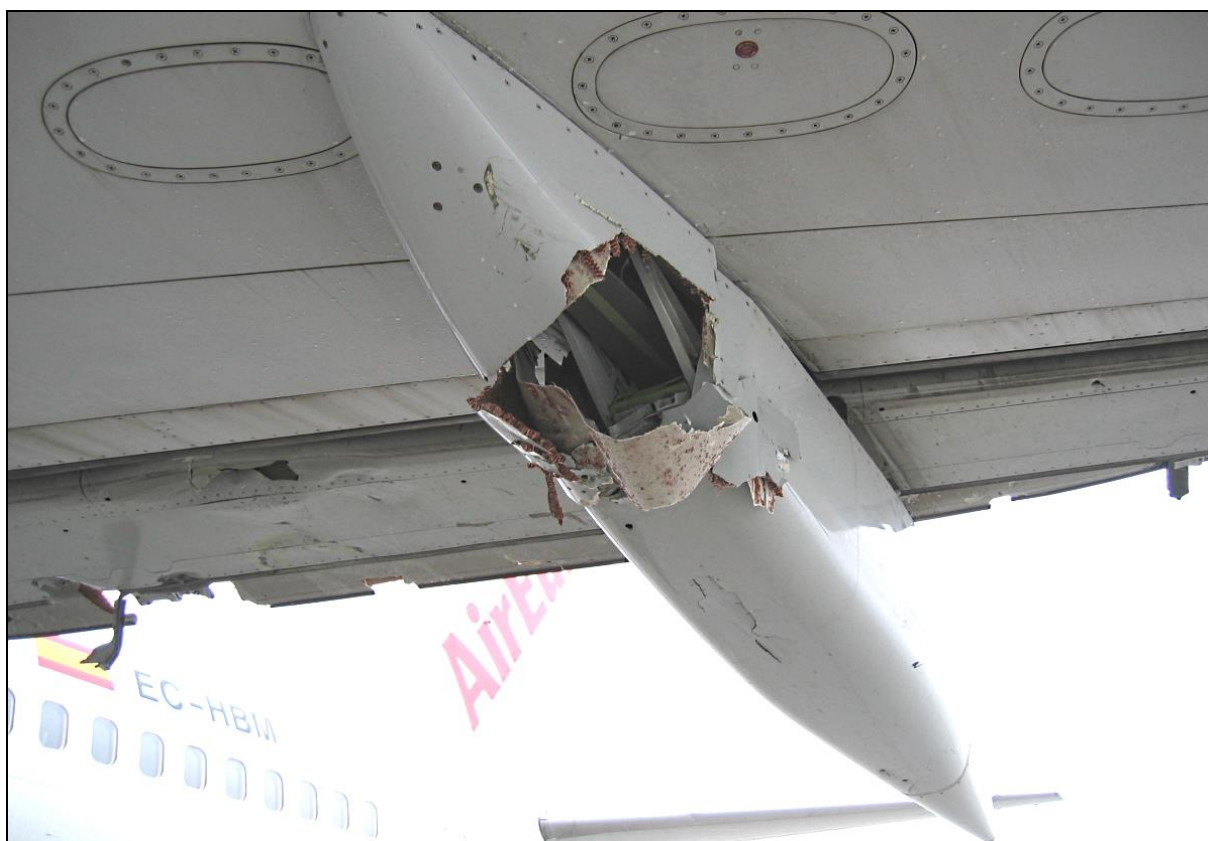
62 – Uszkodzenia osłony prowadnicy lewej kłapy zewnętrznej; widoczne uszkodzenia kłapy [foto: załoga samolotu]

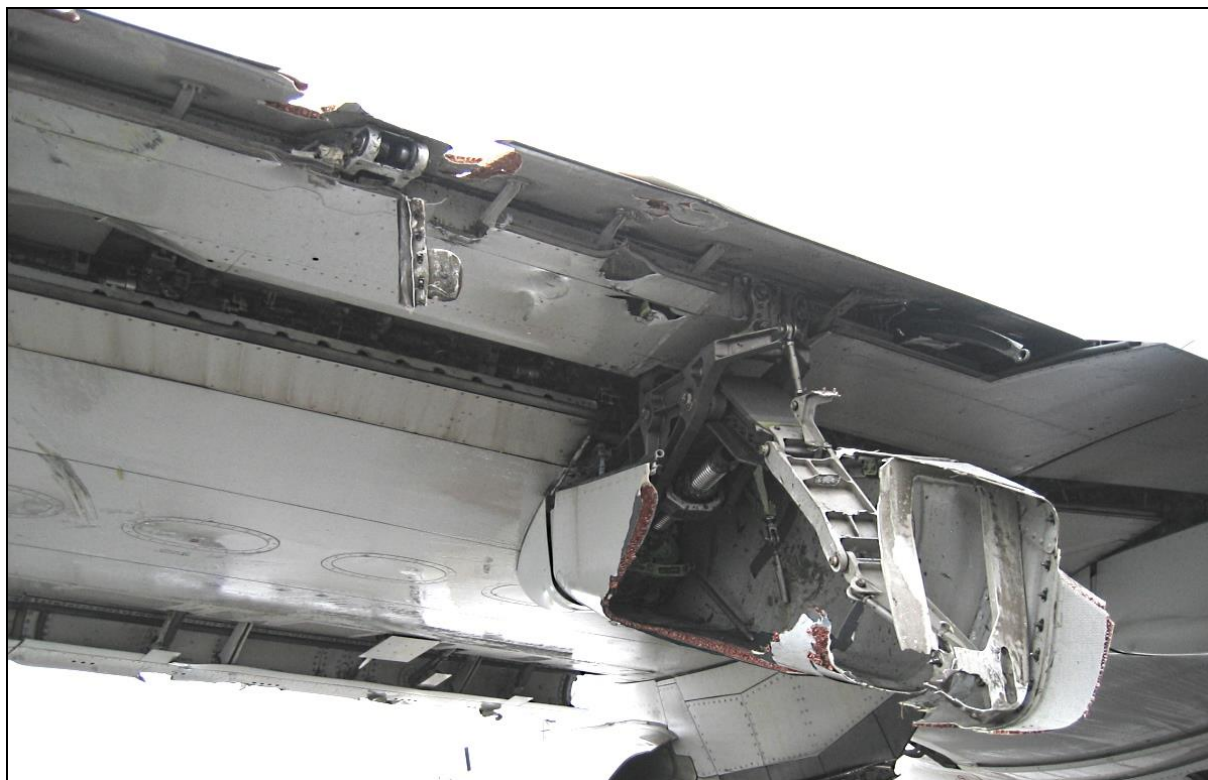
63 – Uszkodzenia osłony prowadnicy lewej kłapy zewnętrznej; widoczne uszkodzenia kłapy [foto: załoga samolotu]

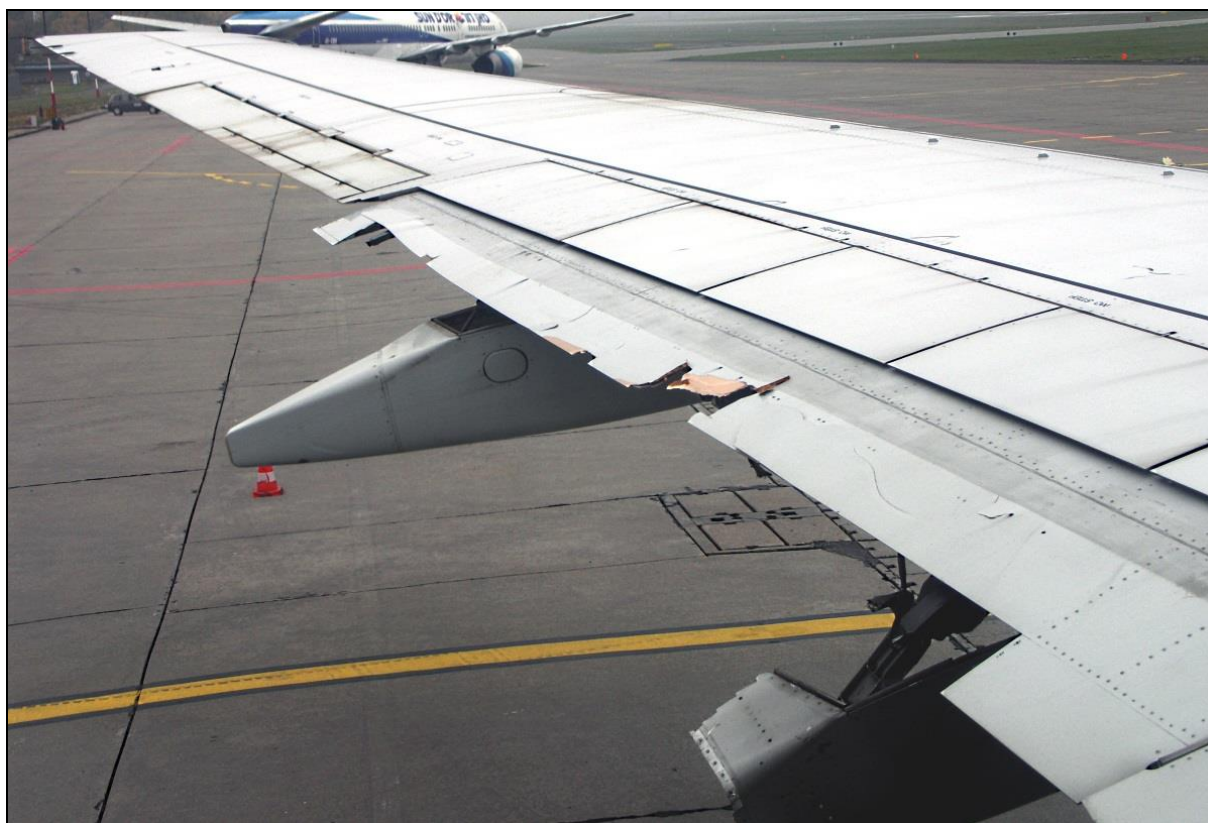
64 – Widok z góry na uszkodzoną lewą kłapę zewnętrzną. Widoczny fragment uszkodzonej osłony prowadnicy kłapy

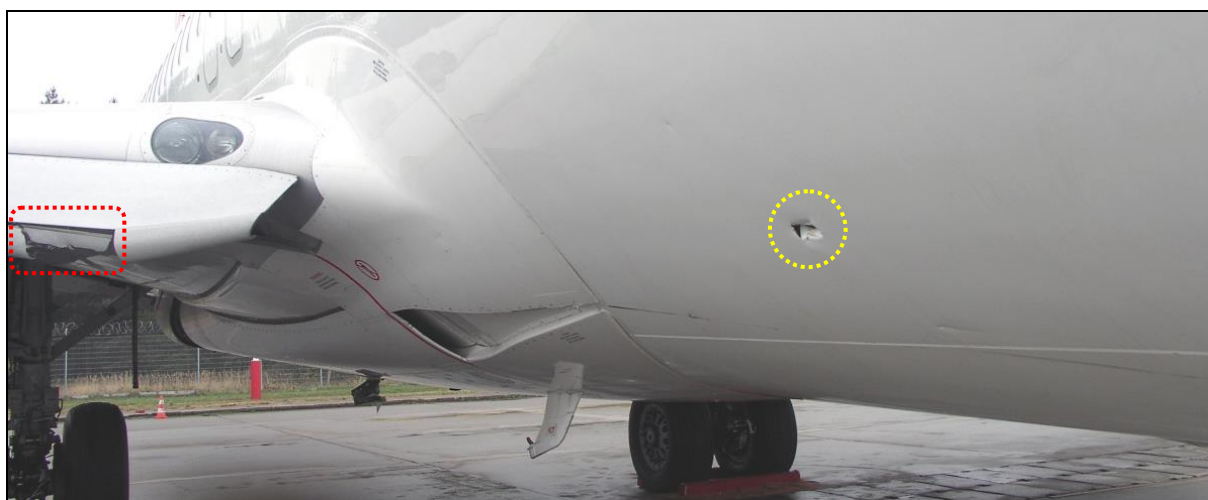
66 – Rejon nasady prawego skrzydła – widoczne uszkodzenie kłapy Krügera i przebicie kadłuba

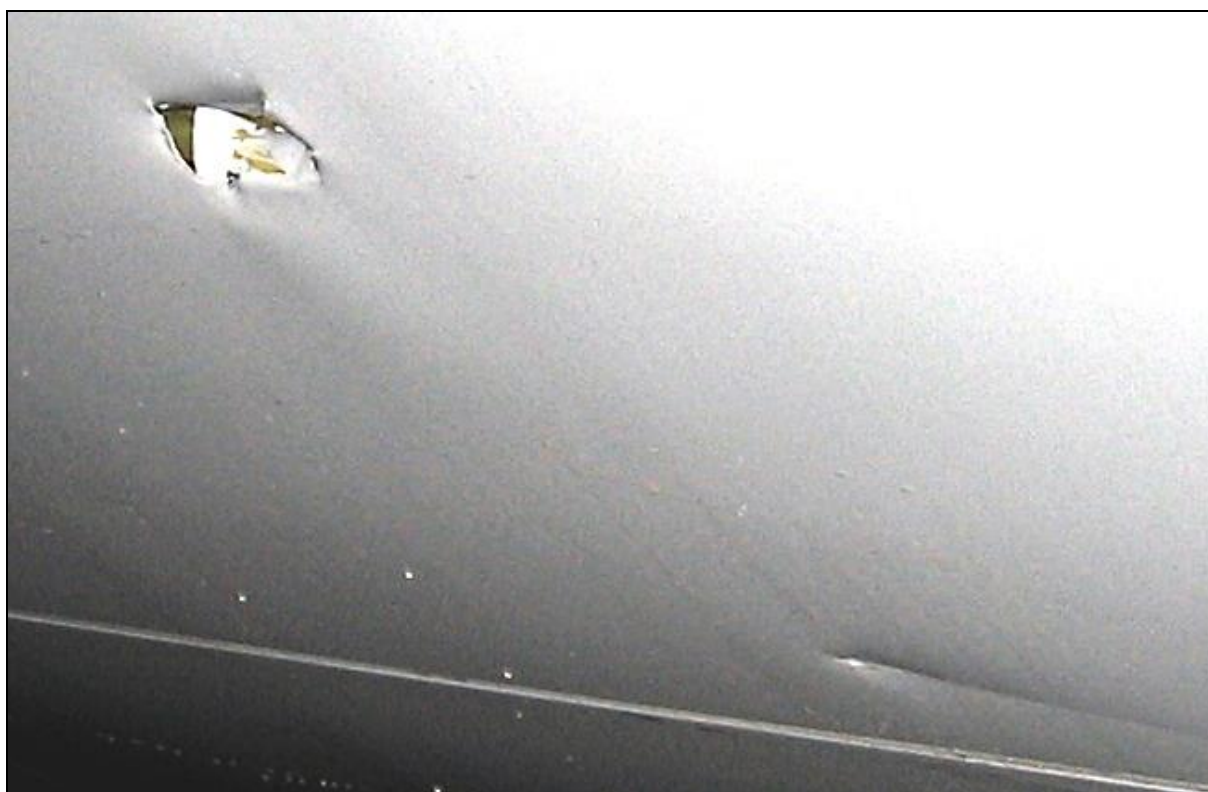
67 – Przebicie i zarysowanie kadłuba w zbliżeniu [foto: załoga samolotu]

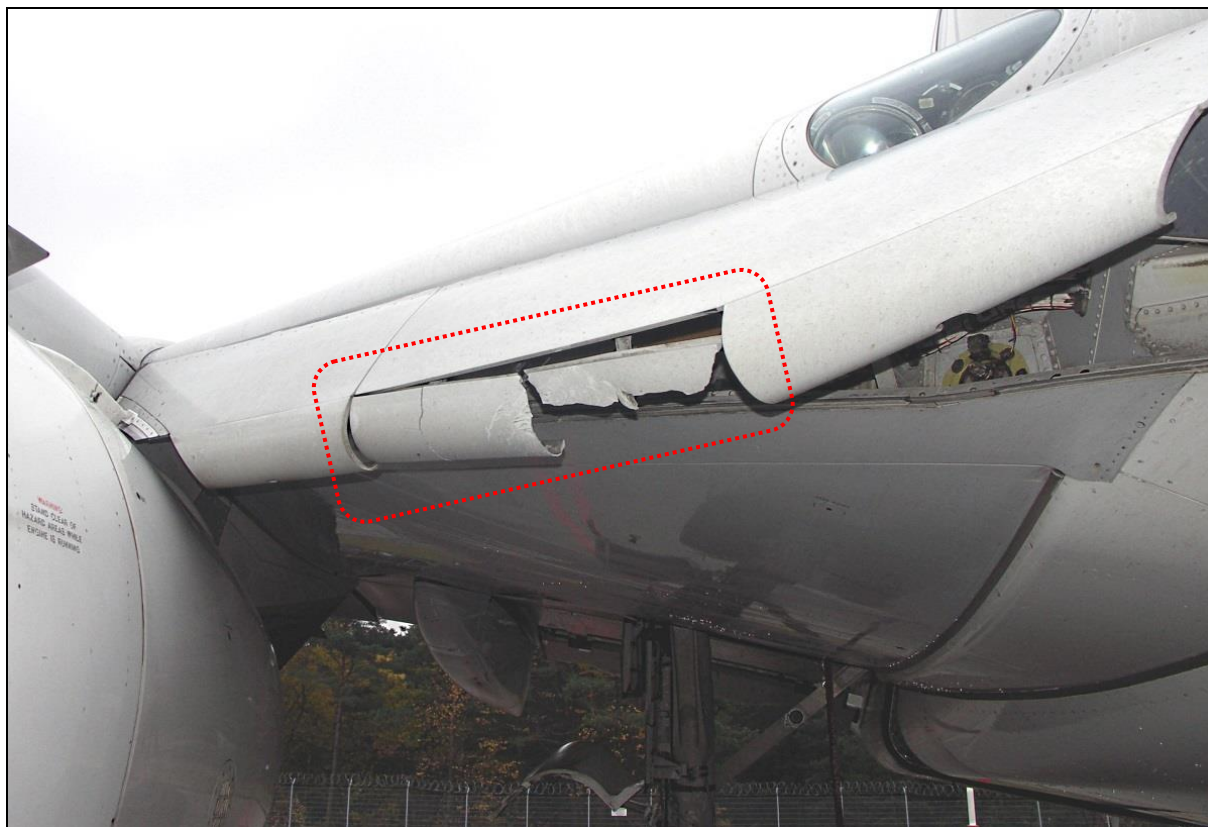
68 – Uszkodzenie prawej kłapy Krügera

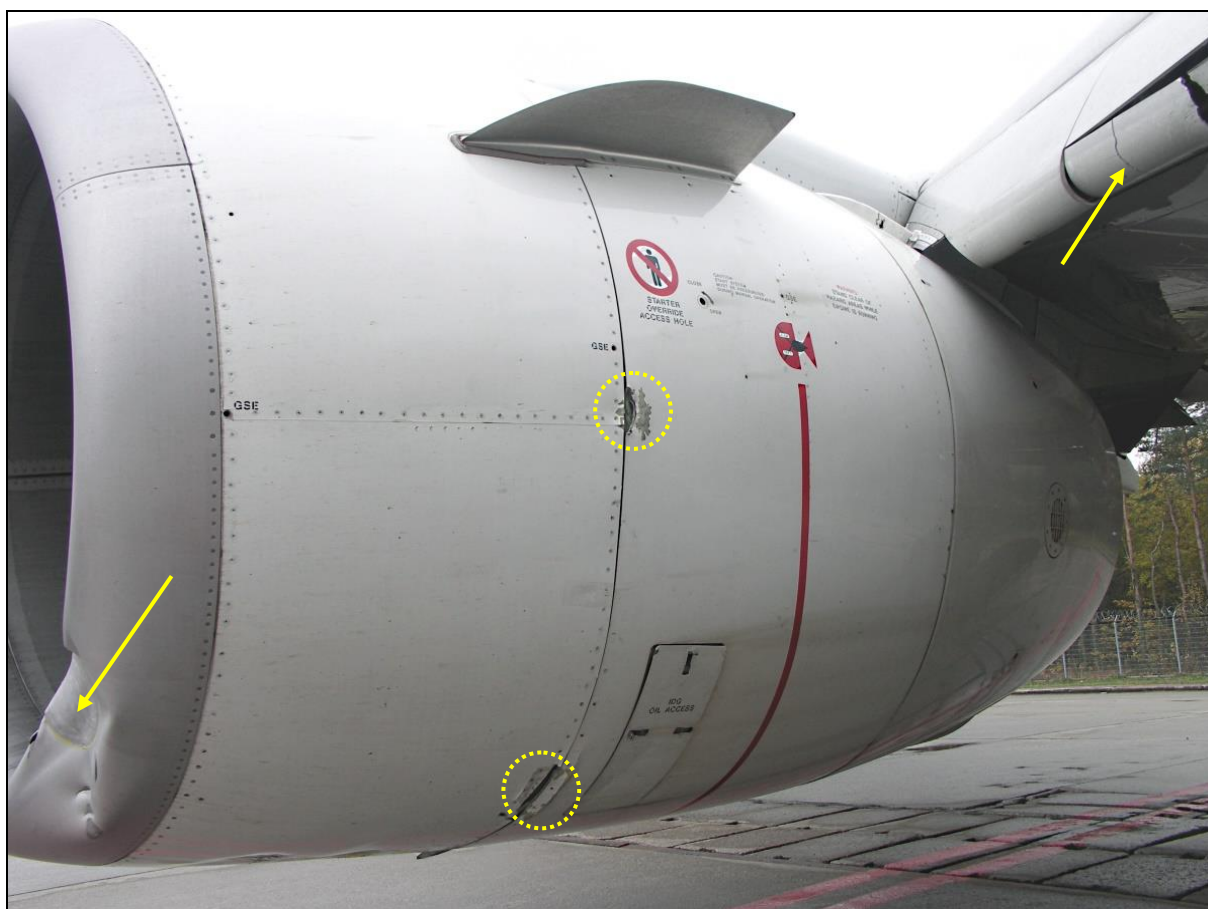
69 – Uszkodzenia z lewej strony gondoli prawego silnika. Zaznaczone strzałkami uszkodzenie od zderzenia z lampą i uszkodzenie kłapy Krügera

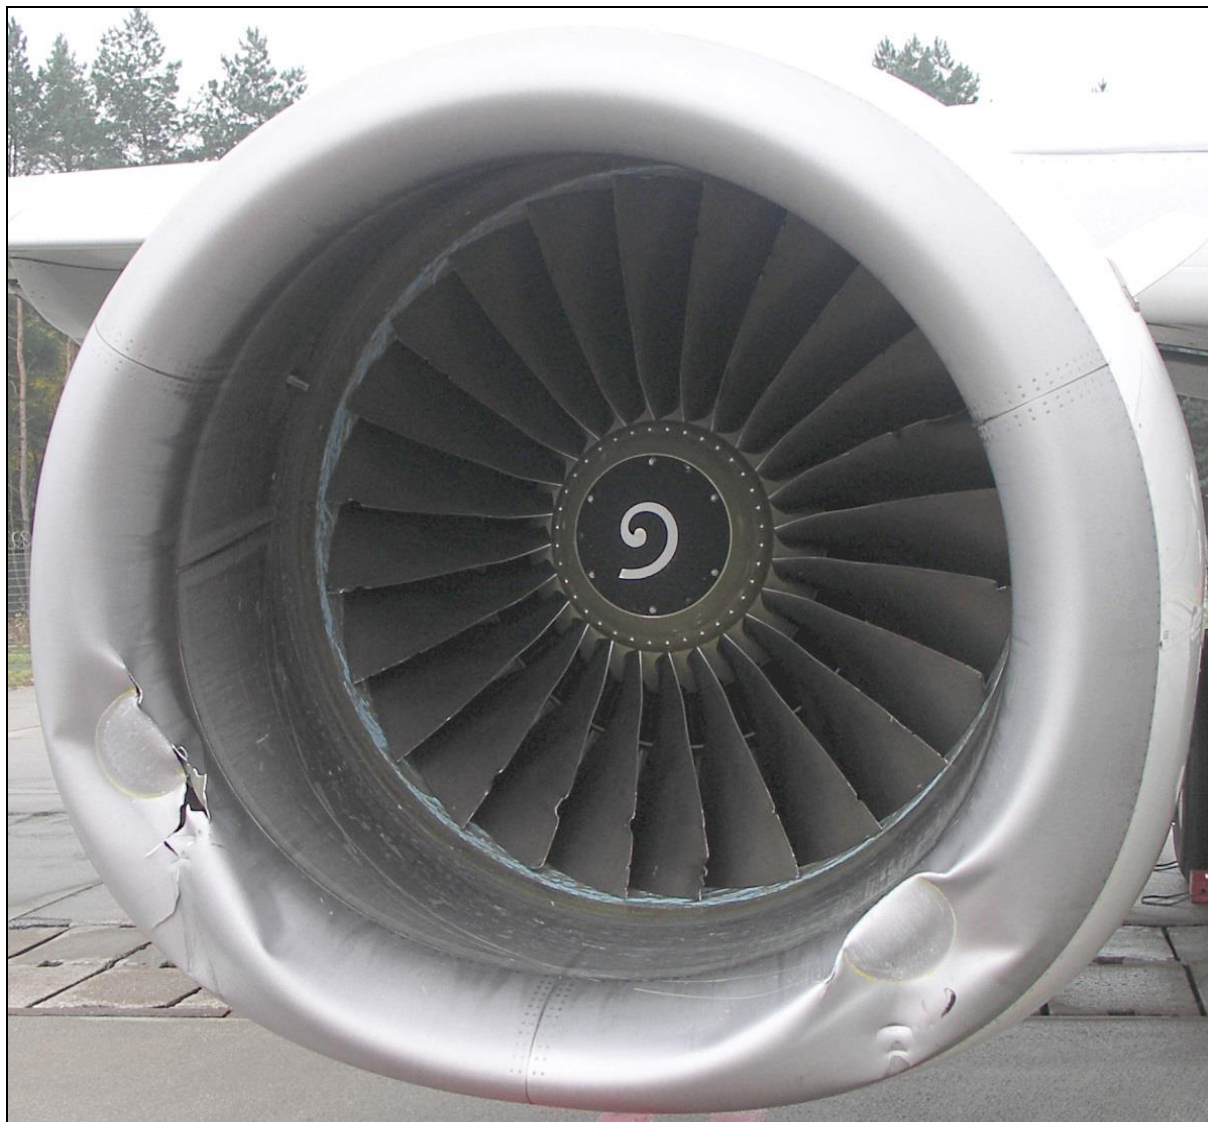
70 – Uszkodzenia wlotu prawego silnika

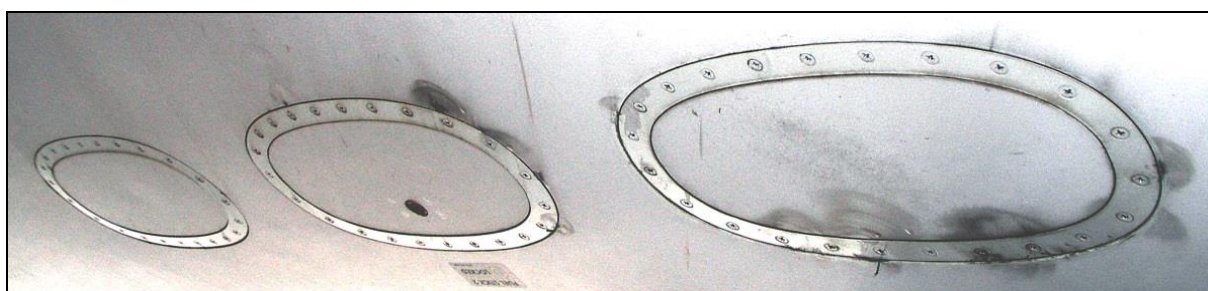
71 – Objawy nieszczelności zbiornika integralnego w pobliżu nasady prawego skrzydła

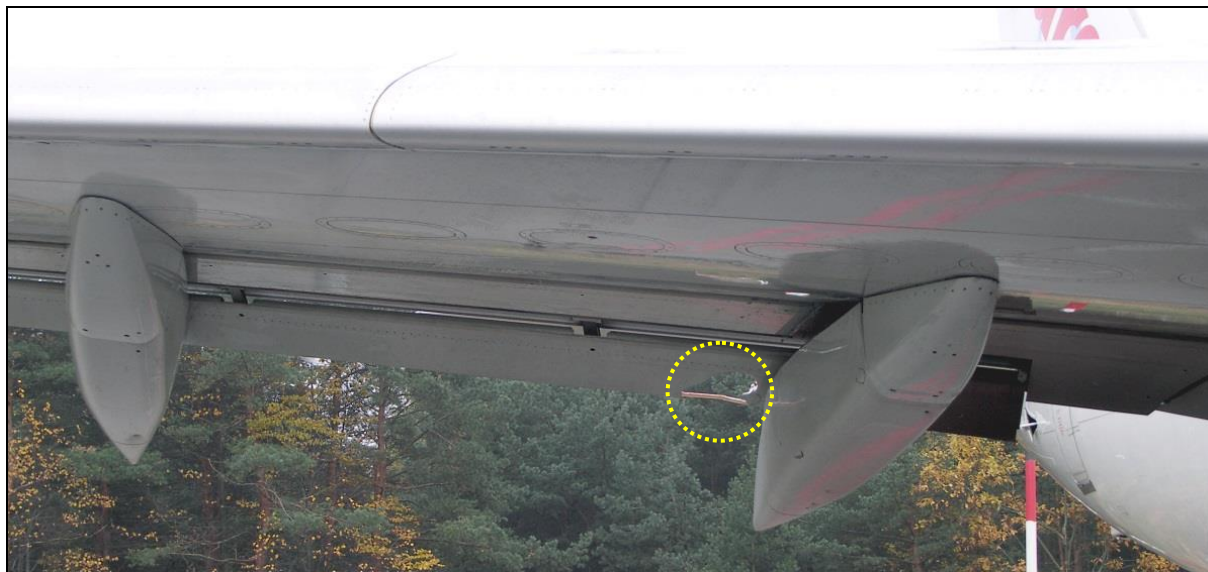
72 – Uszkodzenia prawej klapy zewnętrznej, widok od spodu

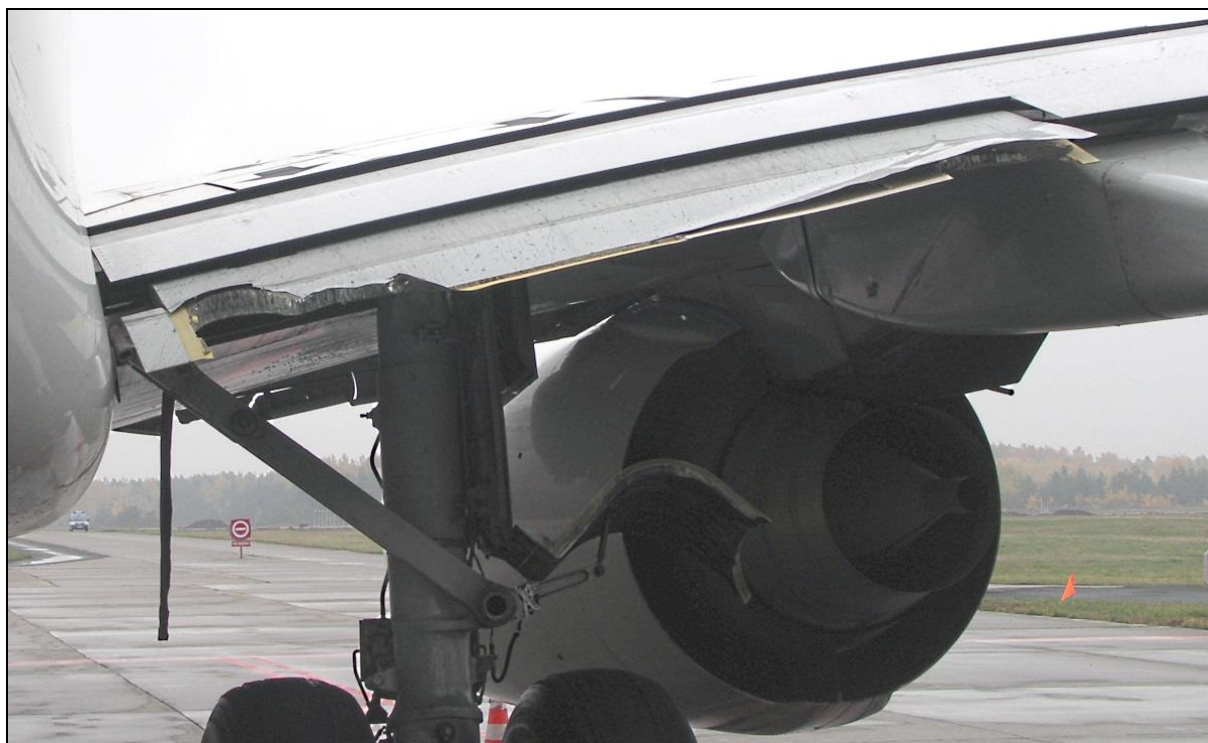
73 – Uszkodzenia lewej klapy wewnętrznej, widok od tyłu

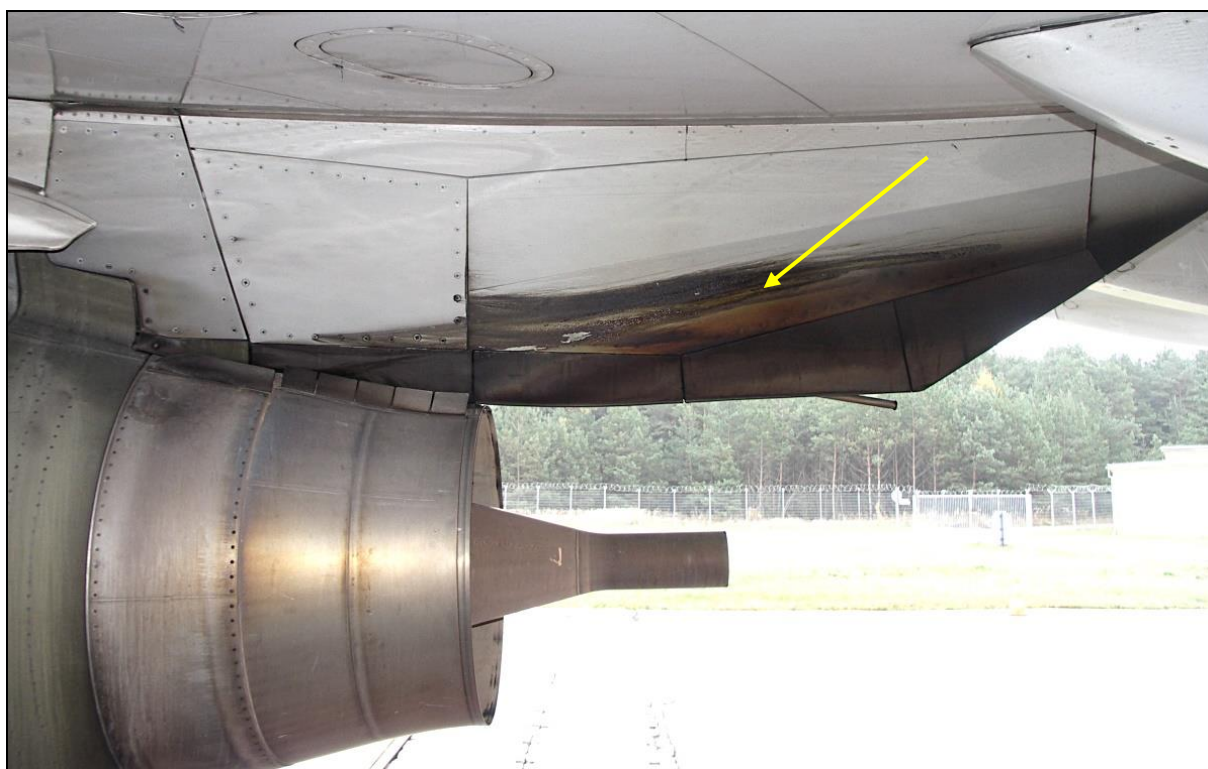
74 – Nienormalne osmalenia na wsporniku prawego silnika

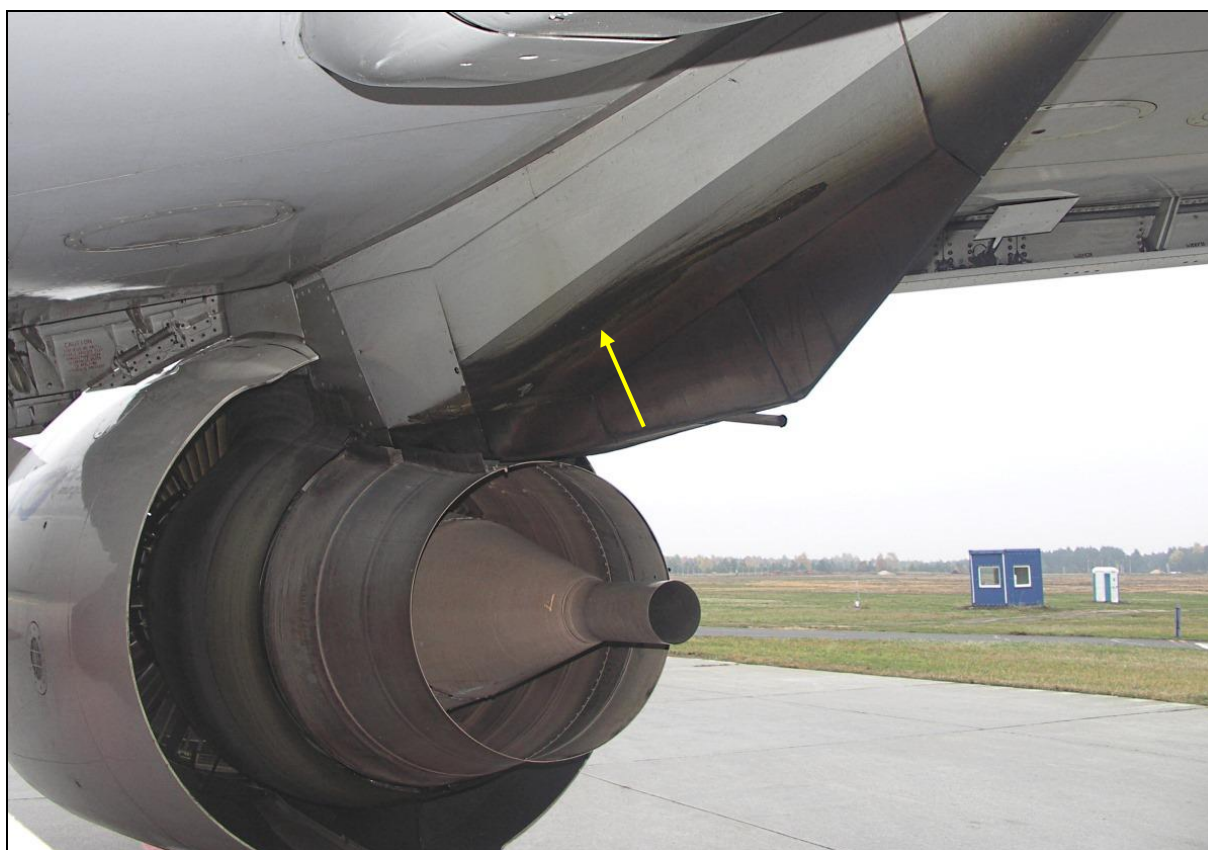
75 – Nienormalne osmalenia na wsporniku prawego silnika

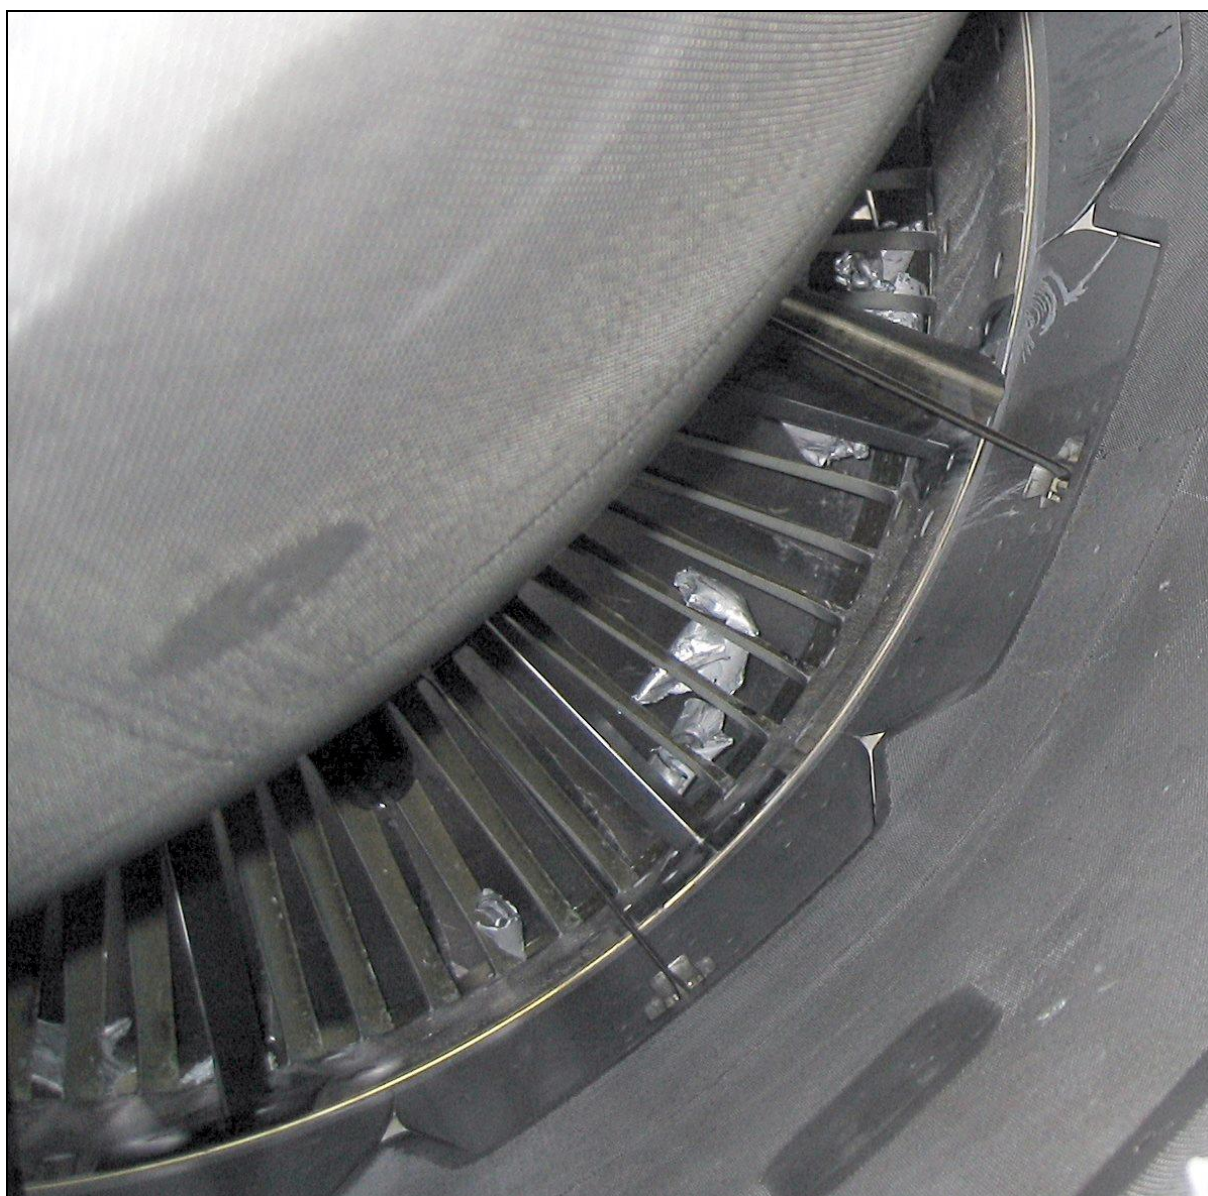
76 – Szczątki lamp, które przeszły przez zewnętrzny przepływ silnika [foto: załoga samolotu]

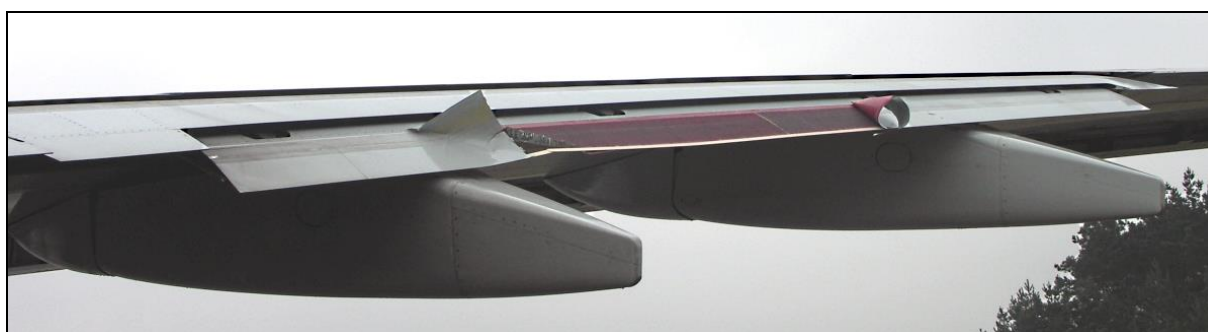
77 – Uszkodzona prawa kłapa zewnętrzna – widok od tyłu

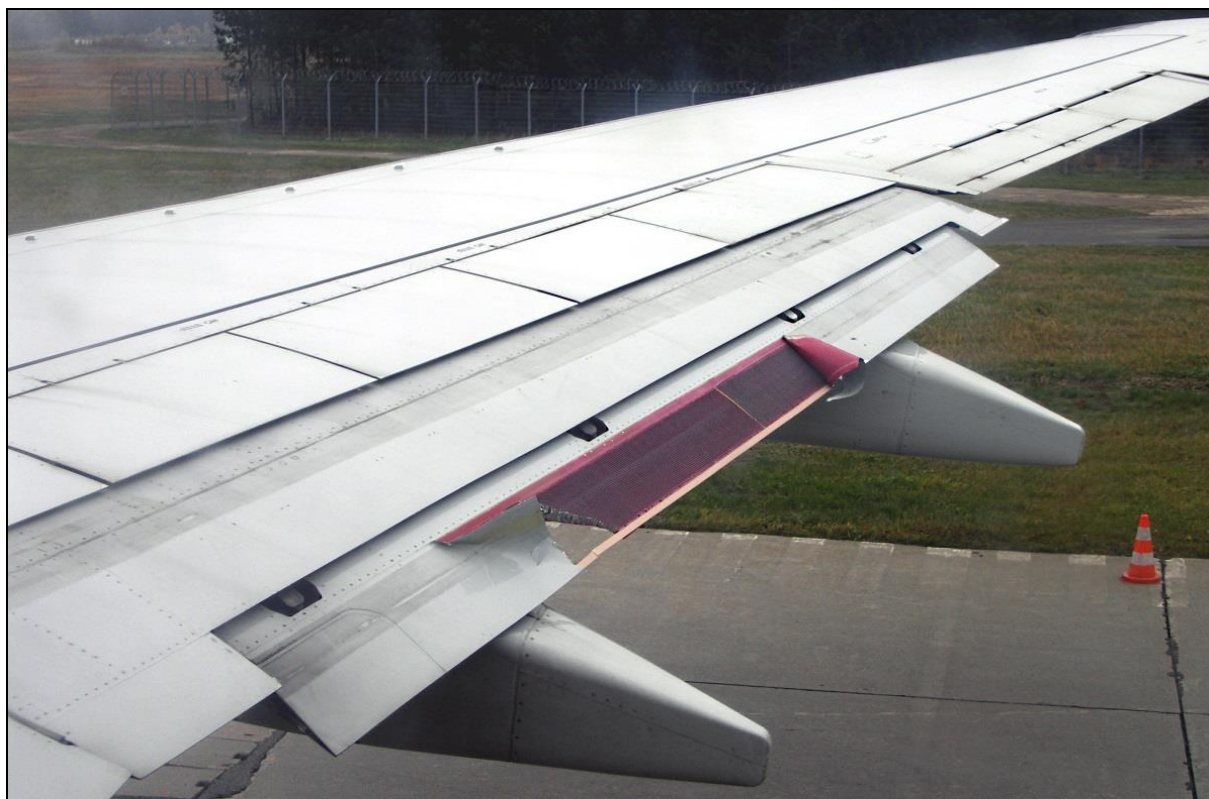
78 – Uszkodzona prawa kłapa zewnętrzna – widok z góry

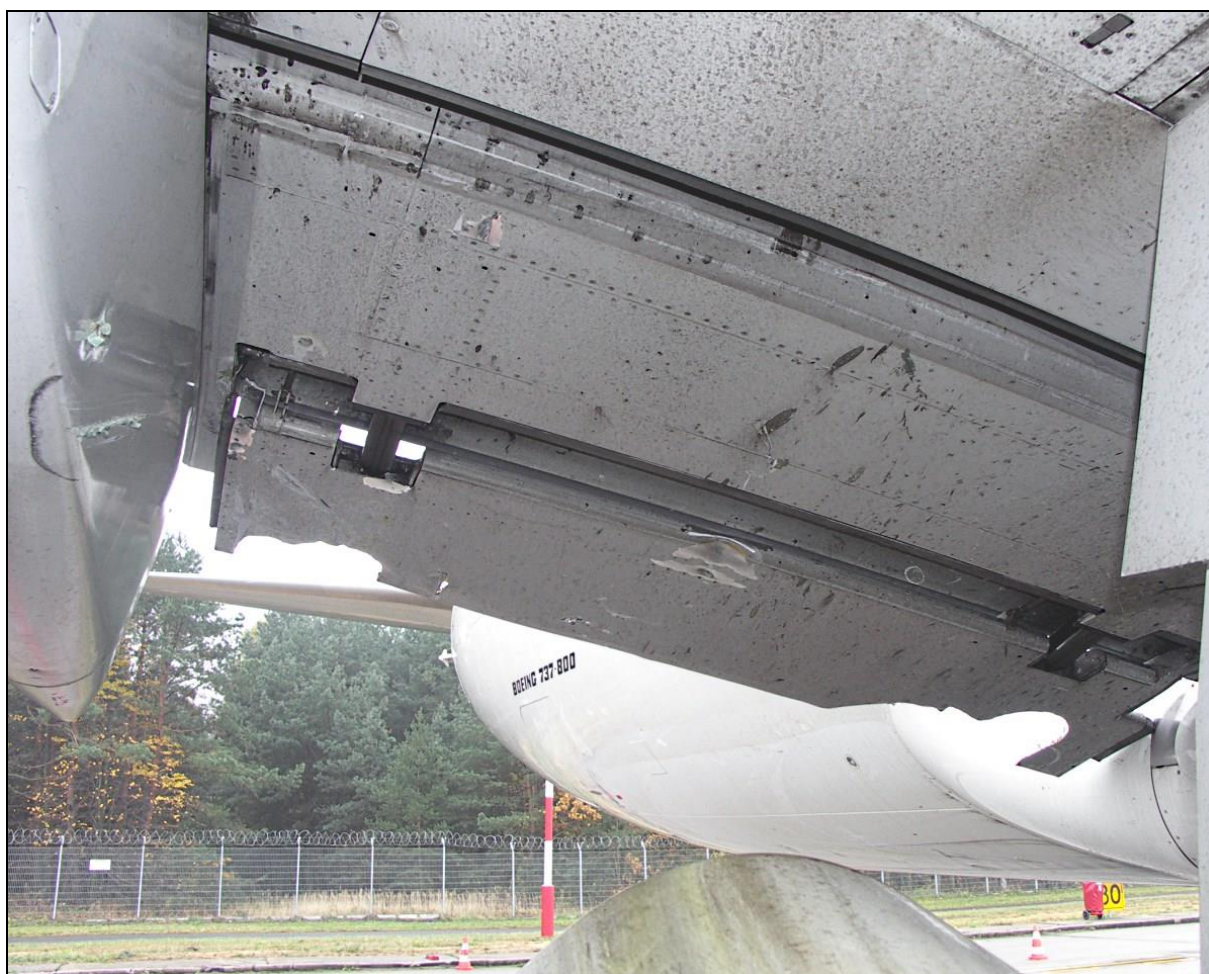
79 – Uszkodzona prawa kłapa wewnętrzna – widok od spodu

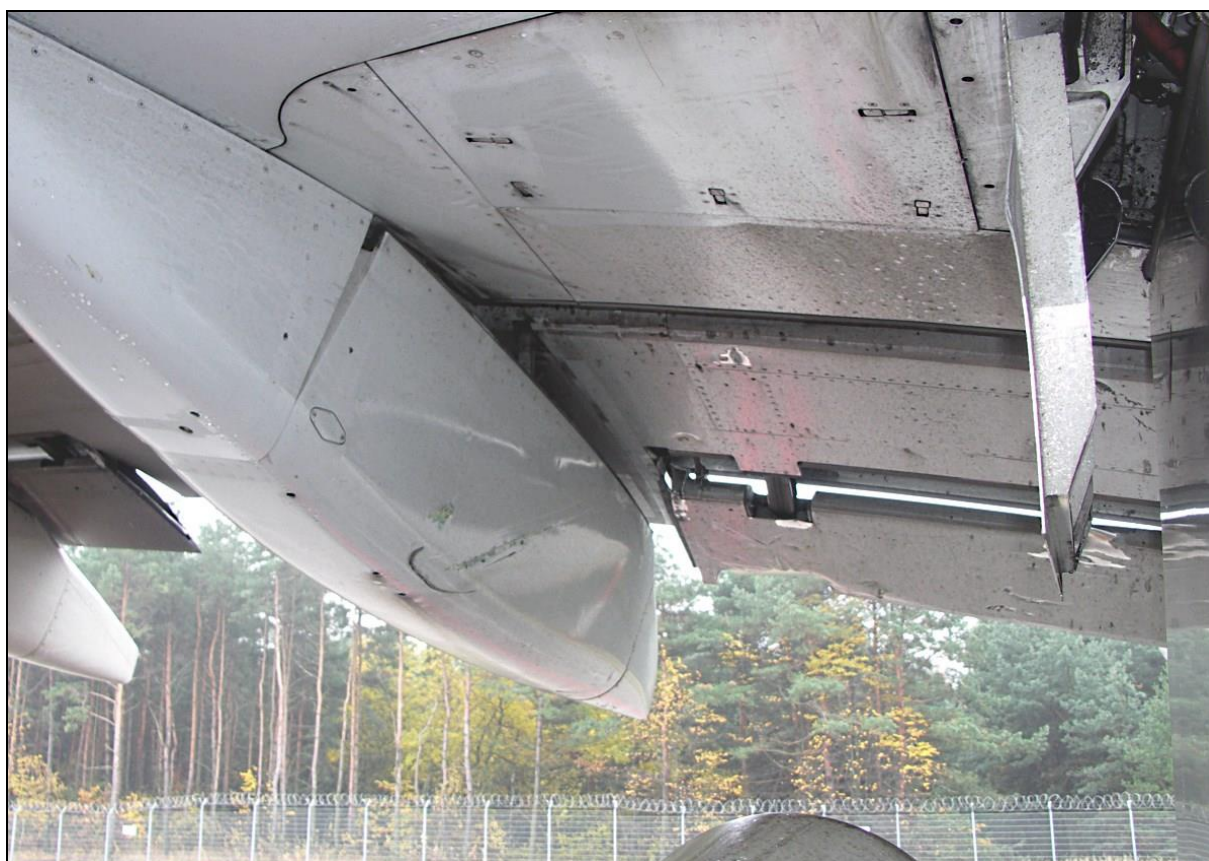
80 – Uszkodzona prawa kłapa wewnętrzna – widok od spodu

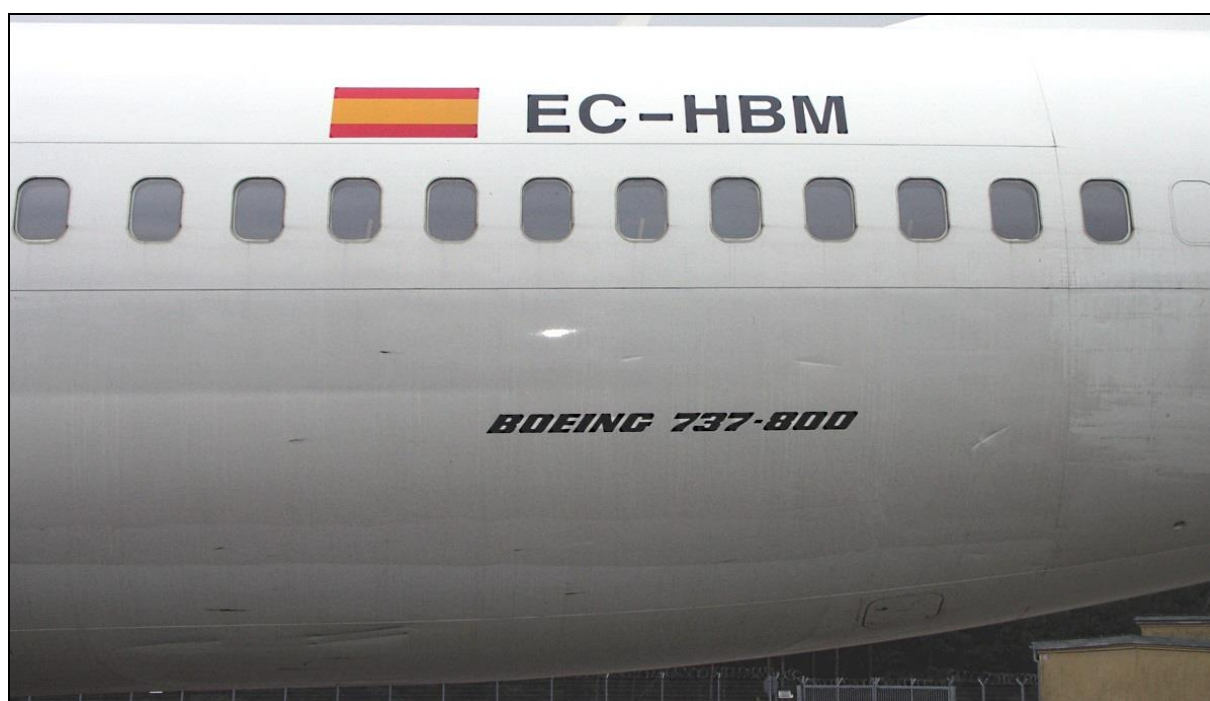
81 – Zarysowania i otarcia pokryć tylnej części kadłuba po lewej stronie

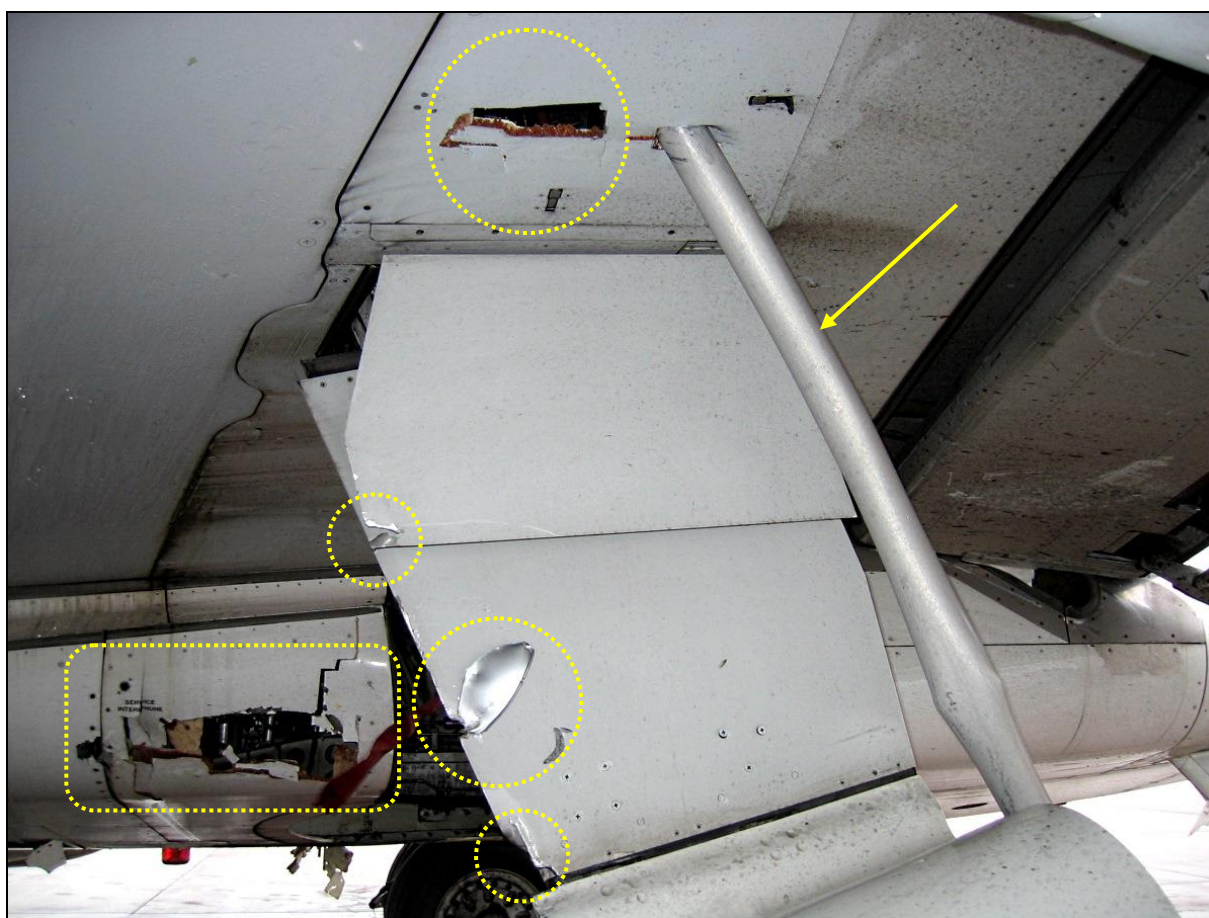
83 – Uszkodzenia pokryw lewego podwozia głównego i owiewki podkadłubowej. Zaznaczony element lampy wbity w konstrukcję samolotu [foto: załoga samolotu].

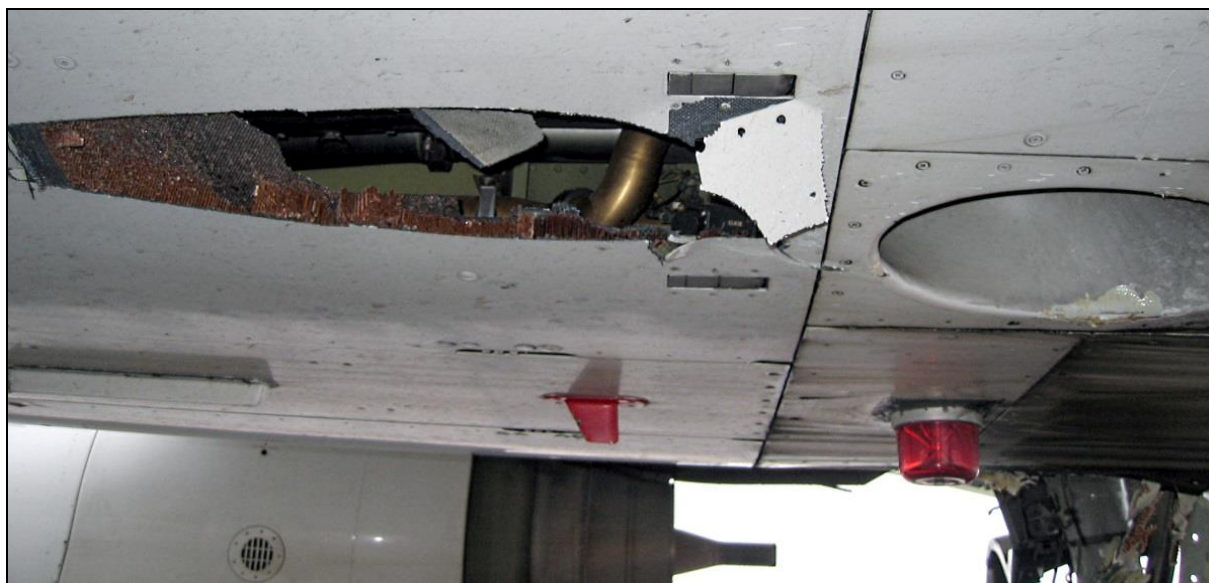
84 – Uszkodzenia owiewki podkadłubowej – zbliżenie [foto: załoga samolotu]
