RAPORT KOŃCOWY

WYPADEK

zdarzenie nr: 466/07

statek powietrzny: Boeing 737-800, EC-HBM

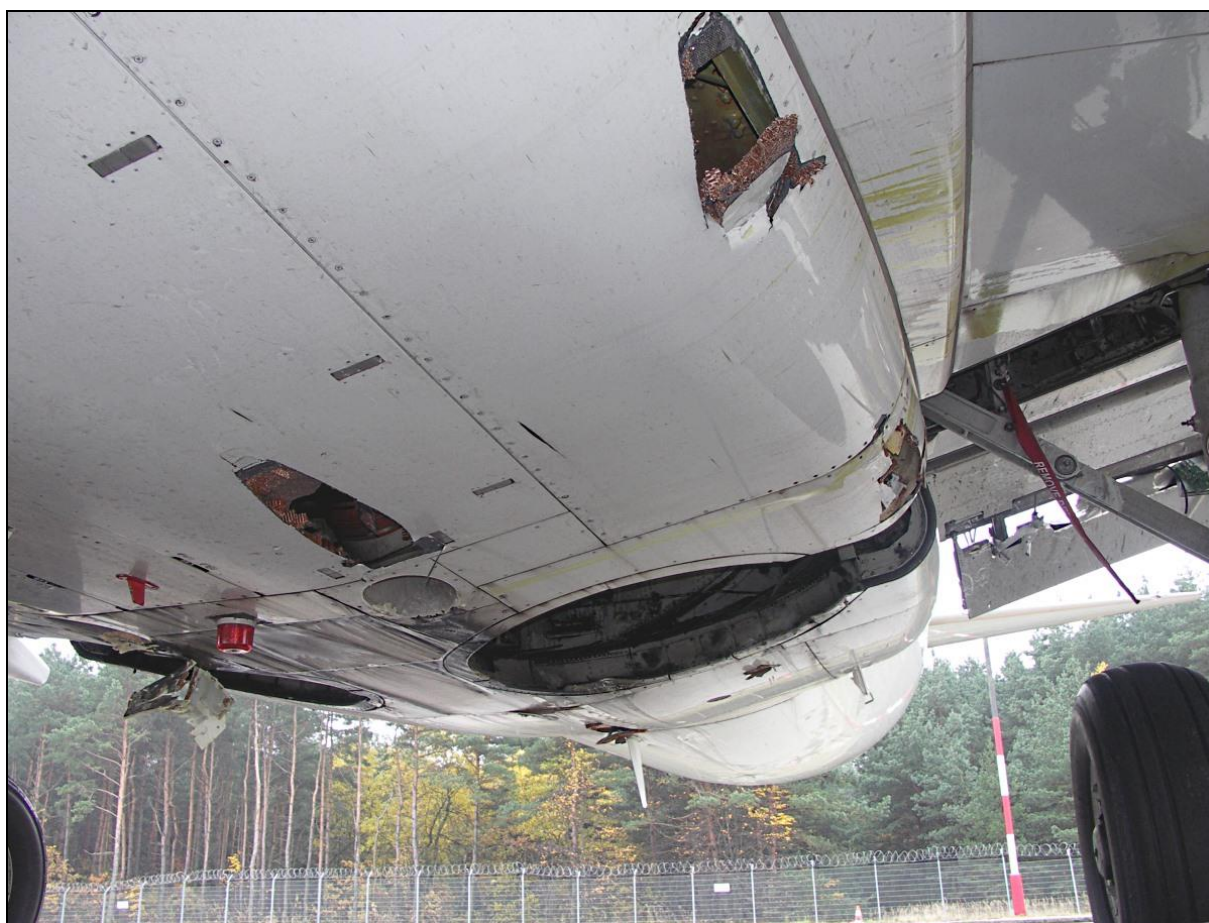
85 – Uszkodzenia owiewki podkadłubowej – zbliżenie [foto: załoga samolotu]

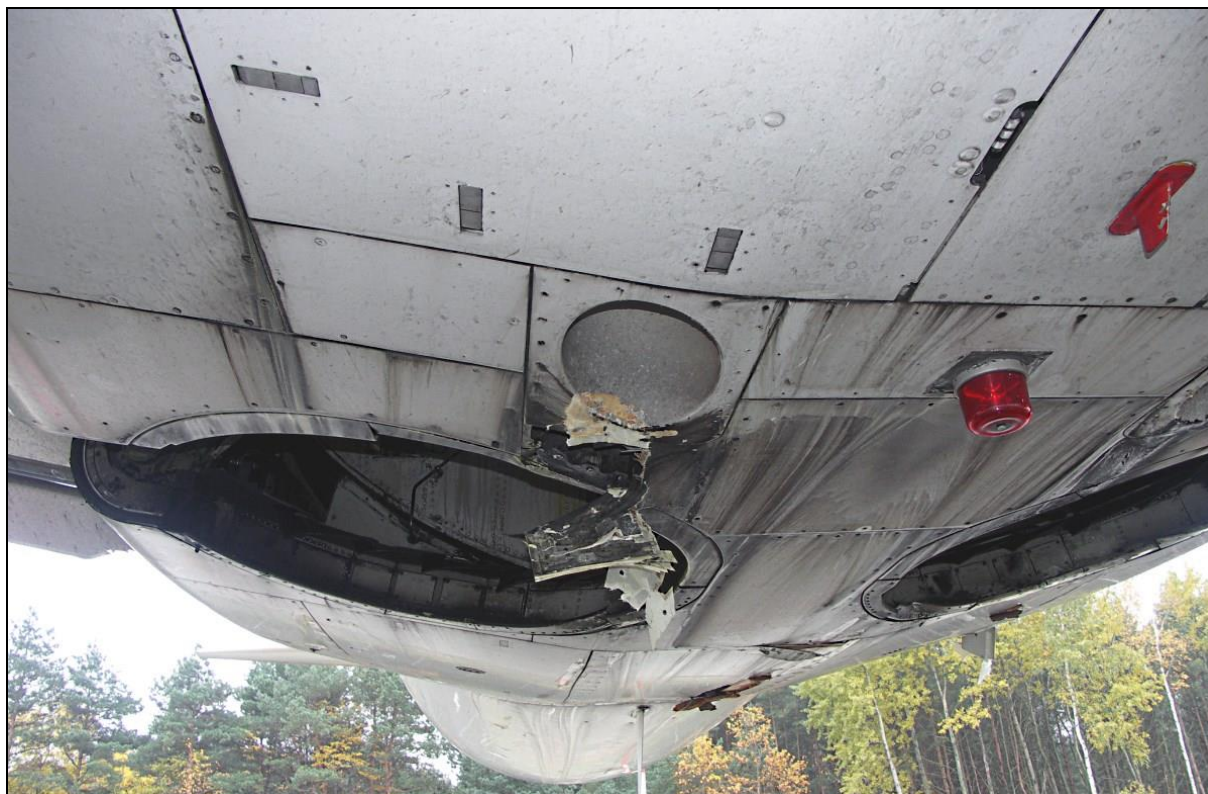
86 – Uszkodzenia owiewki podkadłubowej – zbliżenie

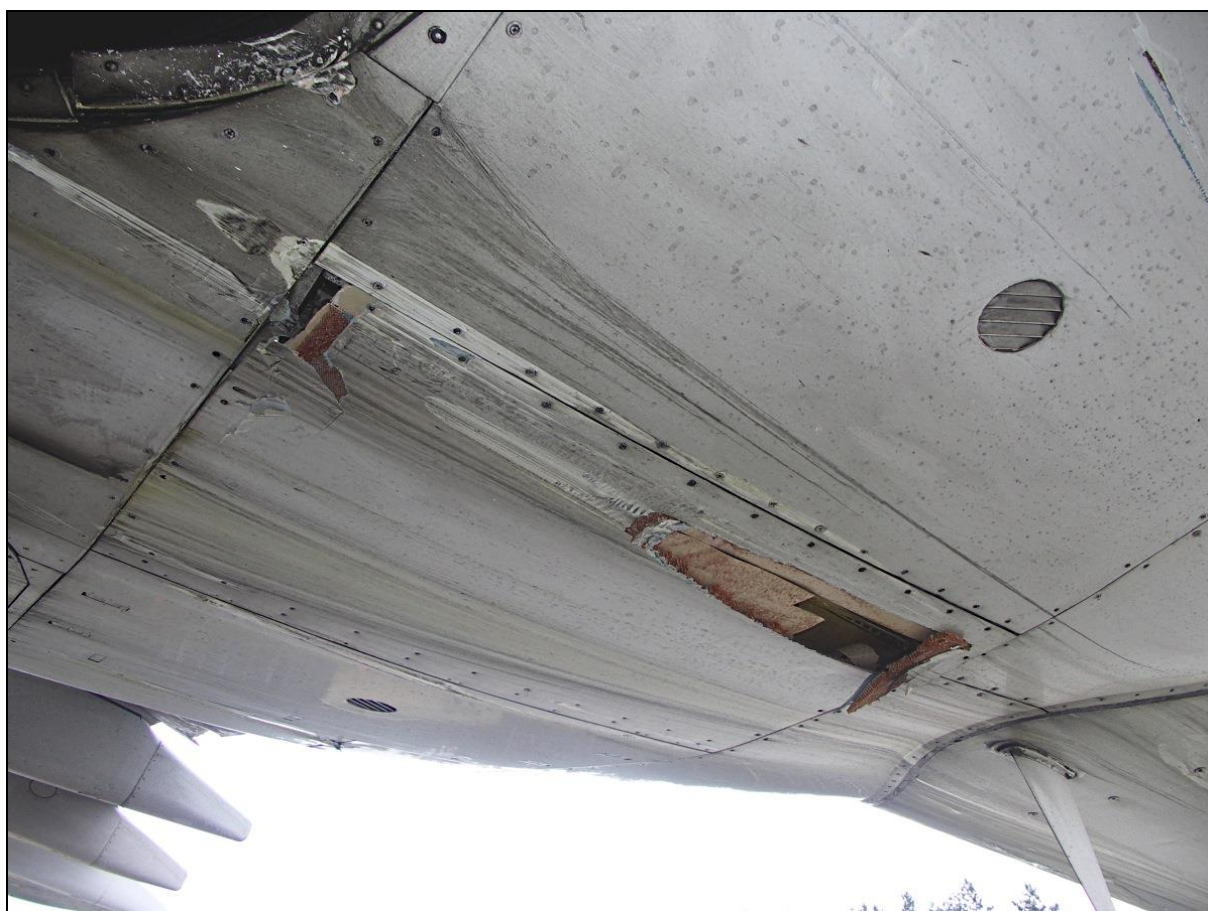
87 – Uszkodzenia owiewki podkadłubowej – zbliżenie

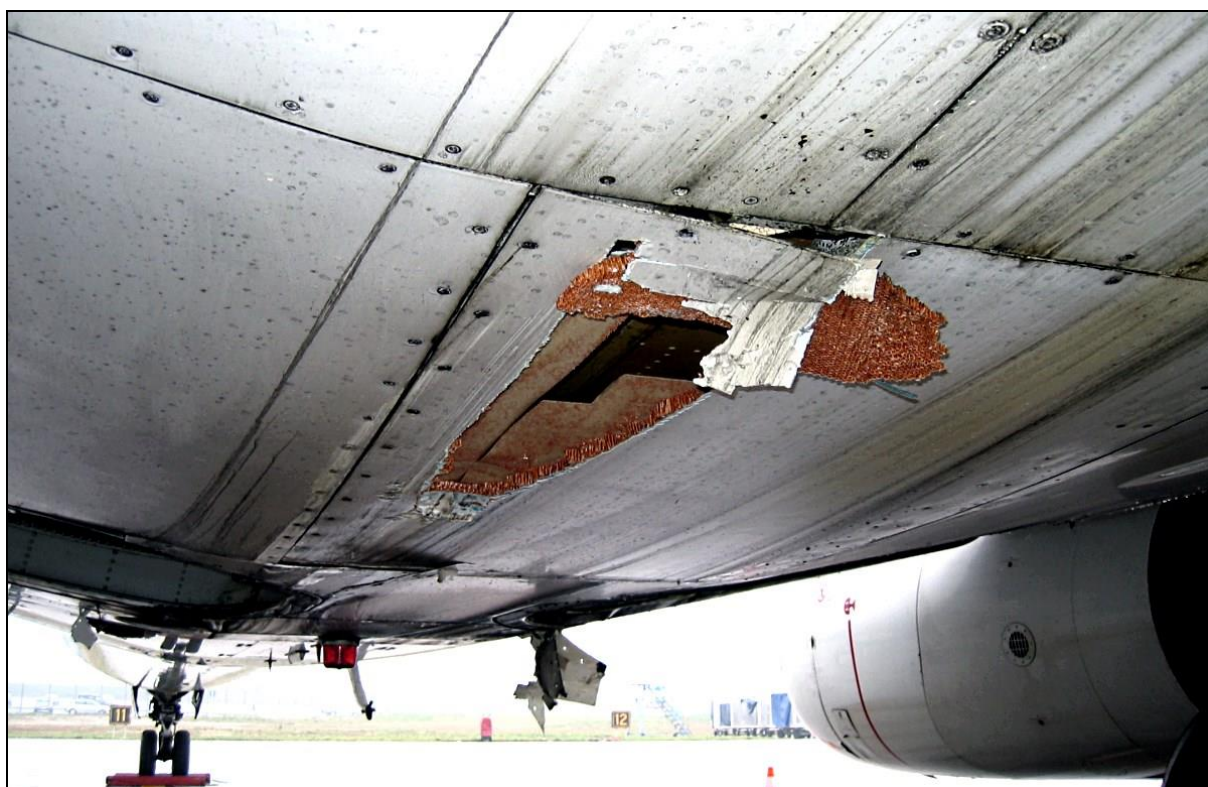
88 – Uszkodzenia owiewki podkadłubowej – zbliżenie [foto: załoga samolotu]

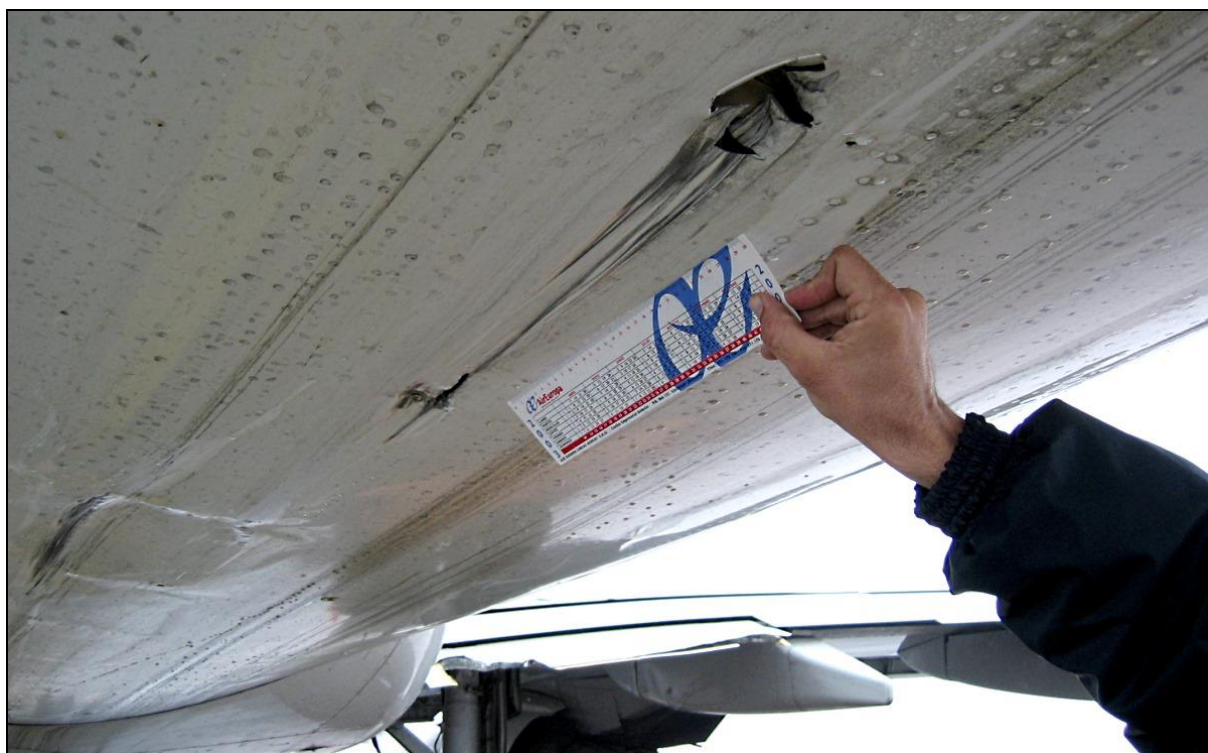
89 – Uszkodzenia dolnego pokrycia kadłuba – zbliżenie [foto: załoga samolotu]

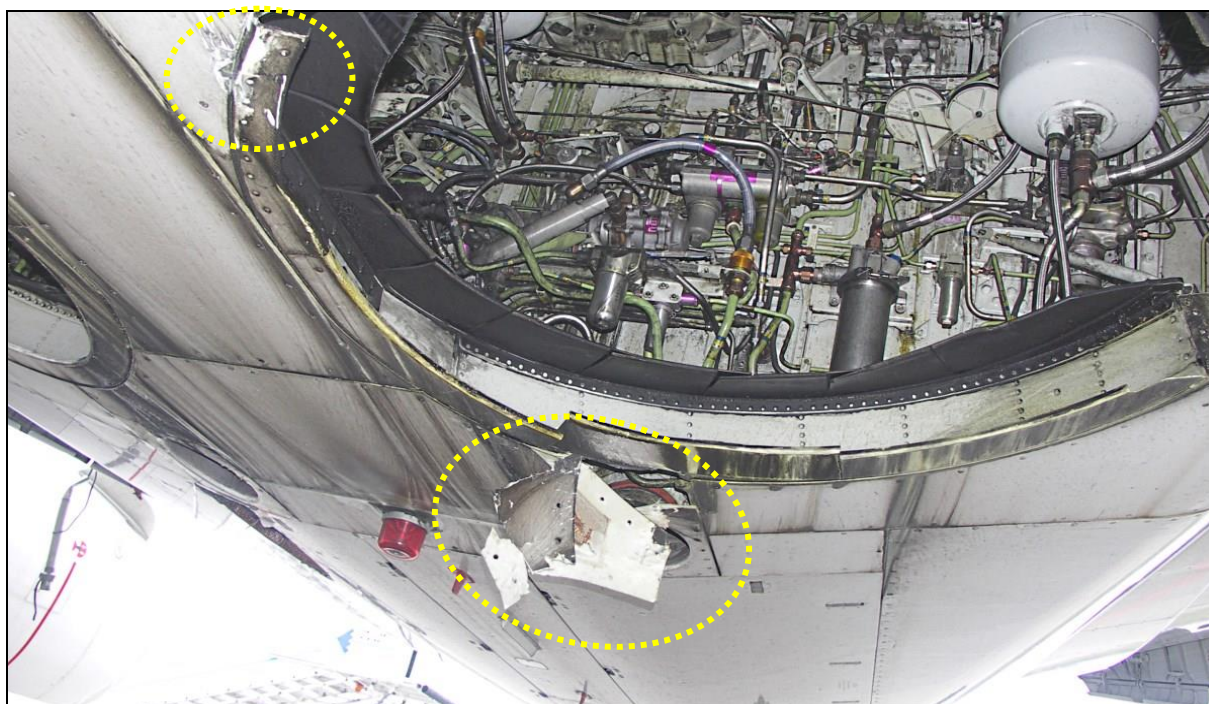
90 – Uszkodzenia owiewki podkadłubowej w rejonie luku kół prawego podwozia głównego – zbliżenie

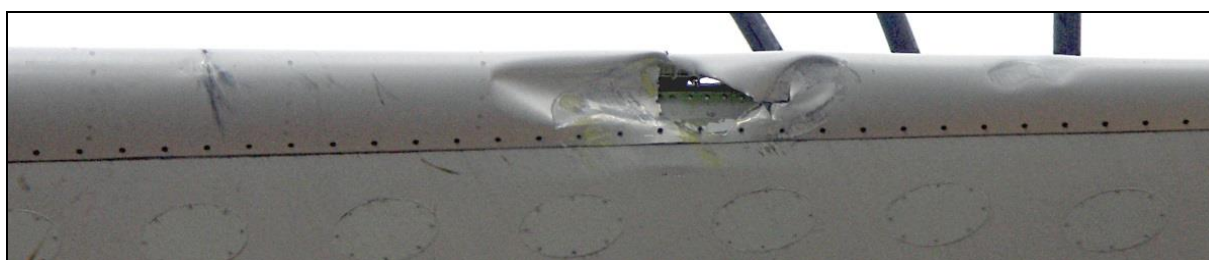
91 – Uszkodzenia noska lewego statecznika poziomego – zbliżenie.

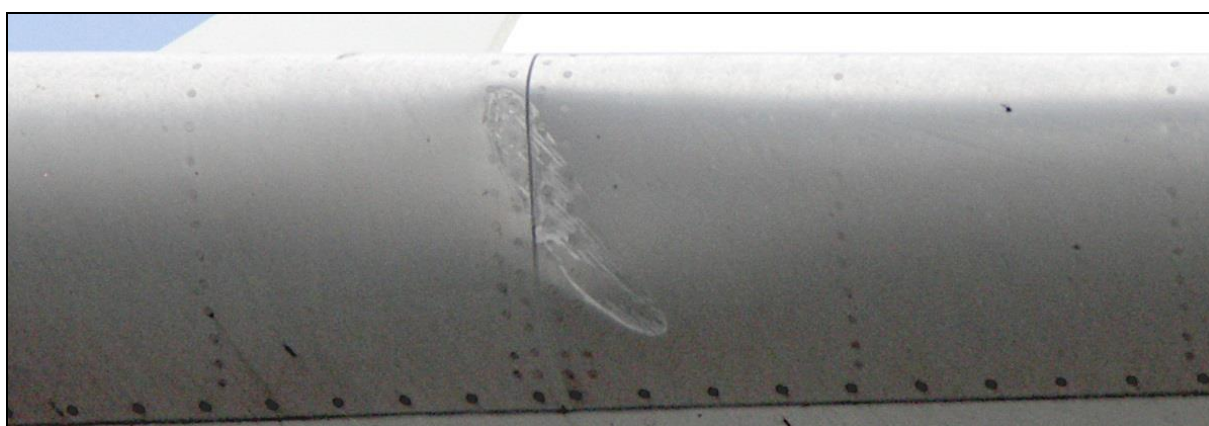
92 – Uszkodzenia noska lewego statecznika poziomego – zbliżenie

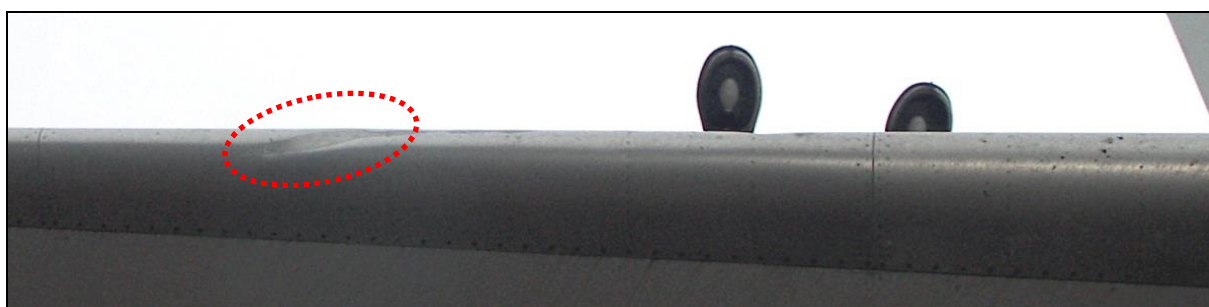
93 – Uszkodzenia noska prawego statecznika poziomego – zbliżenie

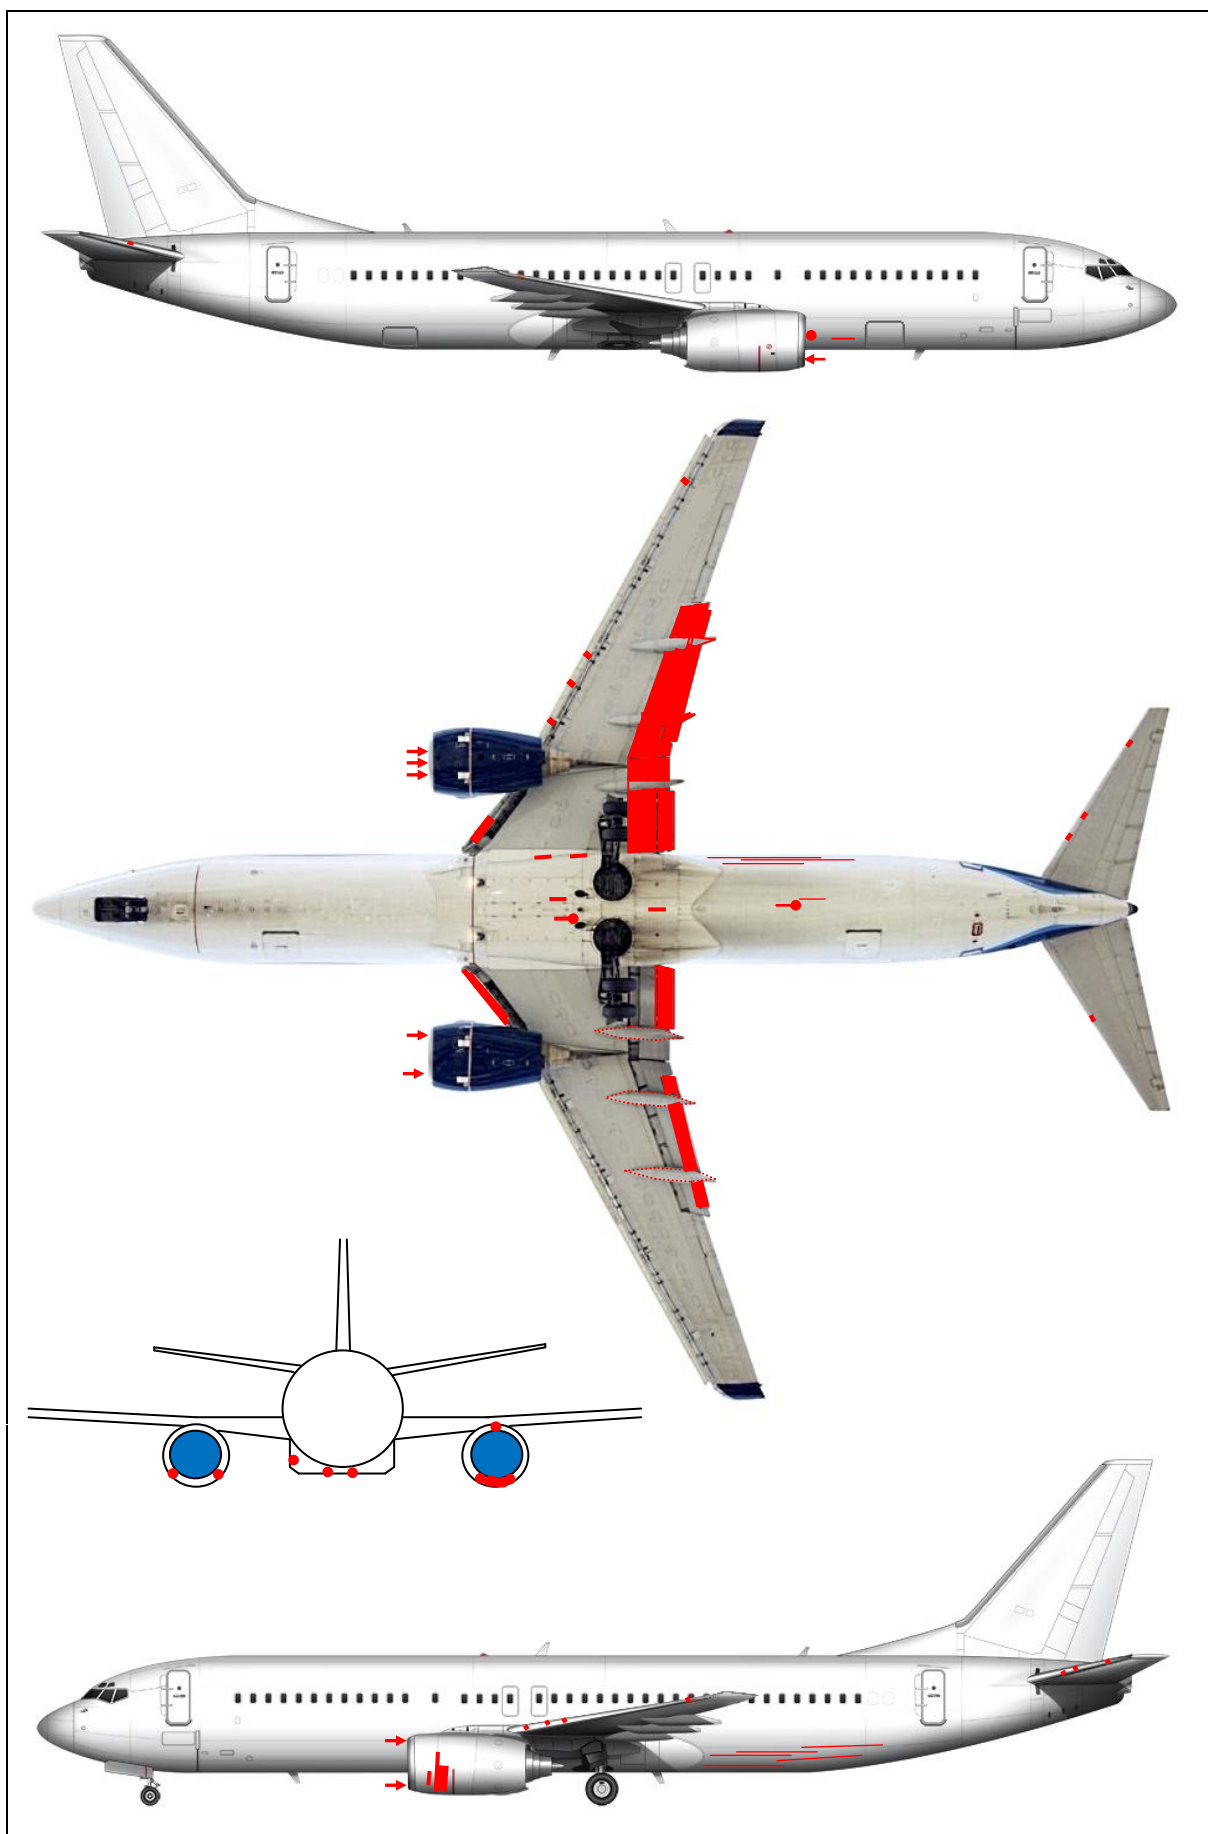
94 – Uszkodzenia samolotu zaznaczone kolorem czerwonym
