**ALBUM ILUSTRACJI**  
**z wypadku samolotu akrobacyjnego Extra 230; D-EEMT**  
**28 grudnia 2016 r., lądowisko Zegrze Pomorskie**

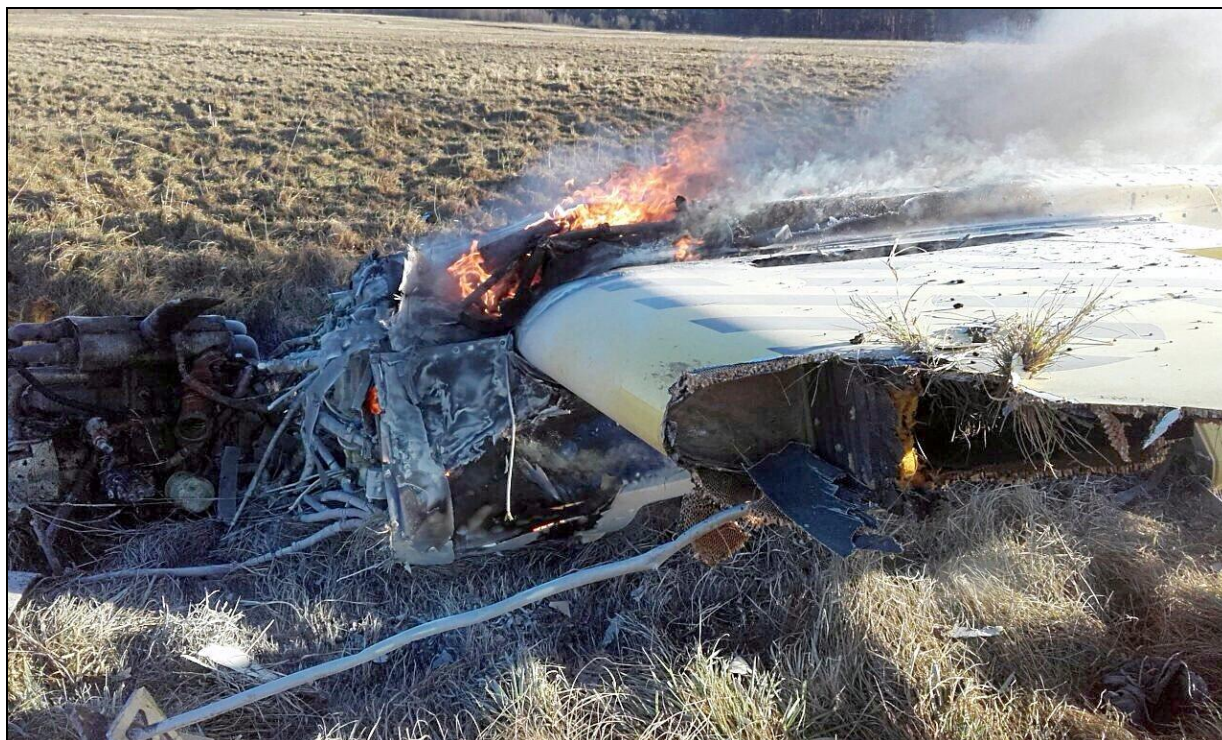
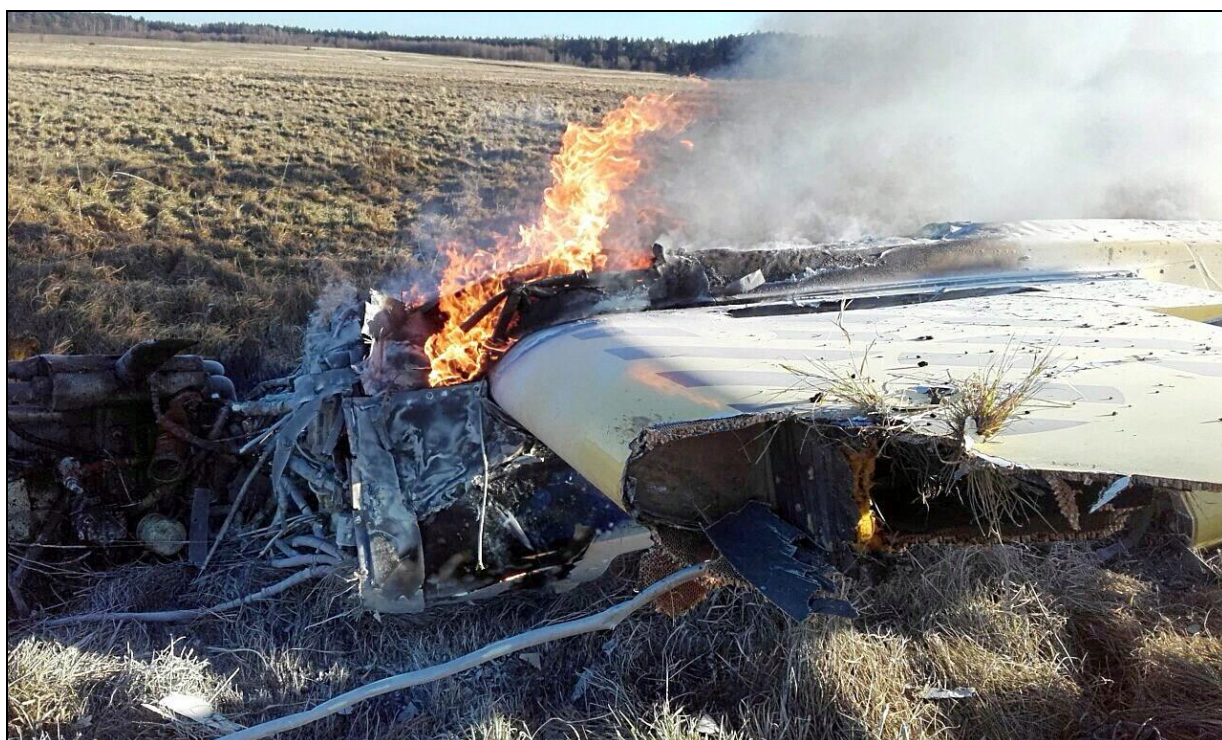
4 – Początek pożaru samolotu [foto: Artur Skorupa, Aeroklub Koszaliński]

5 – Początek pożaru samolotu [foto: Artur Skorupa, Aeroklub Koszaliński]

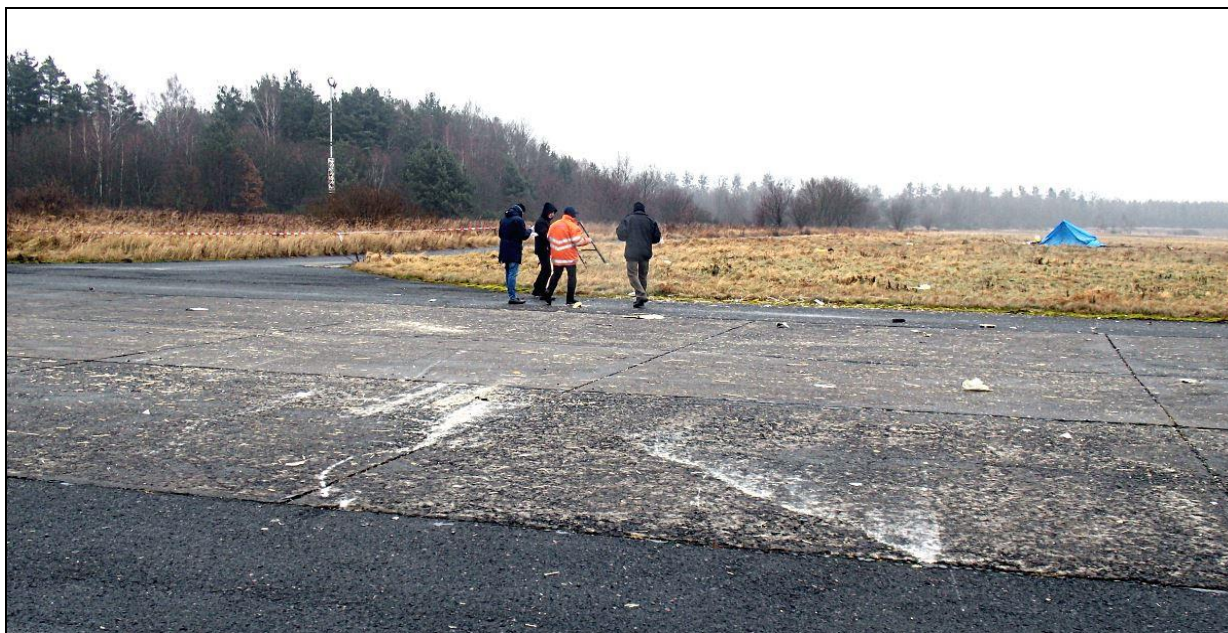
6 – Ślad pierwszego kontaktu samolotu z ziemią na granicy nawierzchni asfaltowej i betonowej drogi dojazdowej, widok w kierunku zbliżonym do kierunku lotu.

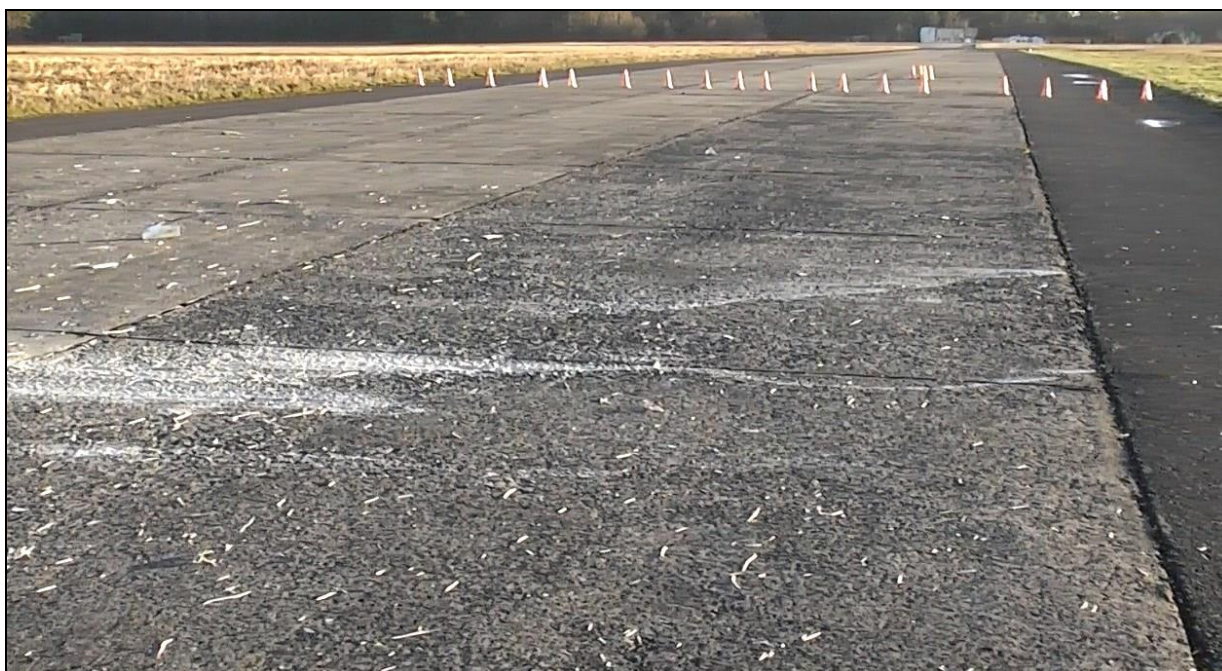
7 – Ślad pierwszego kontaktu samolotu z ziemią na granicy nawierzchni asfaltowej i betonowej drogi dojazdowej, widok w kierunku prostopadłym do kierunku lotu. [foto: KMP Koszalin]

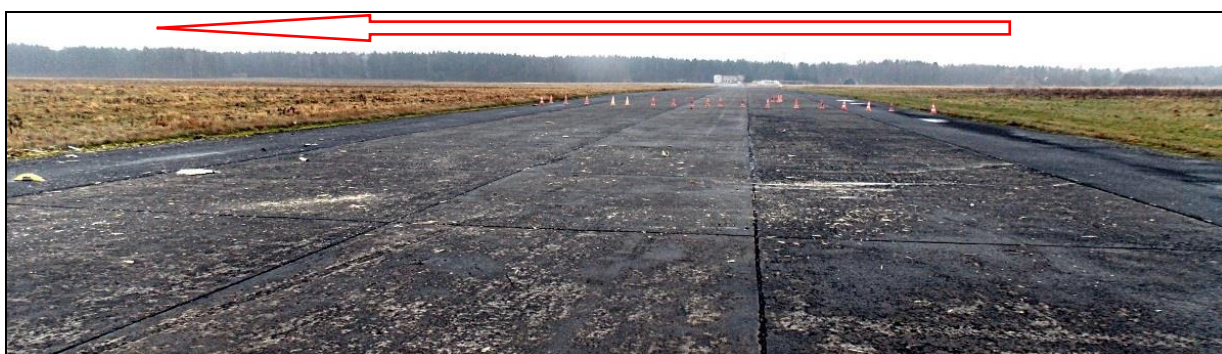
8 – Ślady zderzenia z ziemią, widoczne rozsypane drobne szczątki łopat śmigła i dolnej osłony silnika. Widok w kierunku w przybliżeniu prostopadłym do kierunku lotu, wskazanego strzałką.

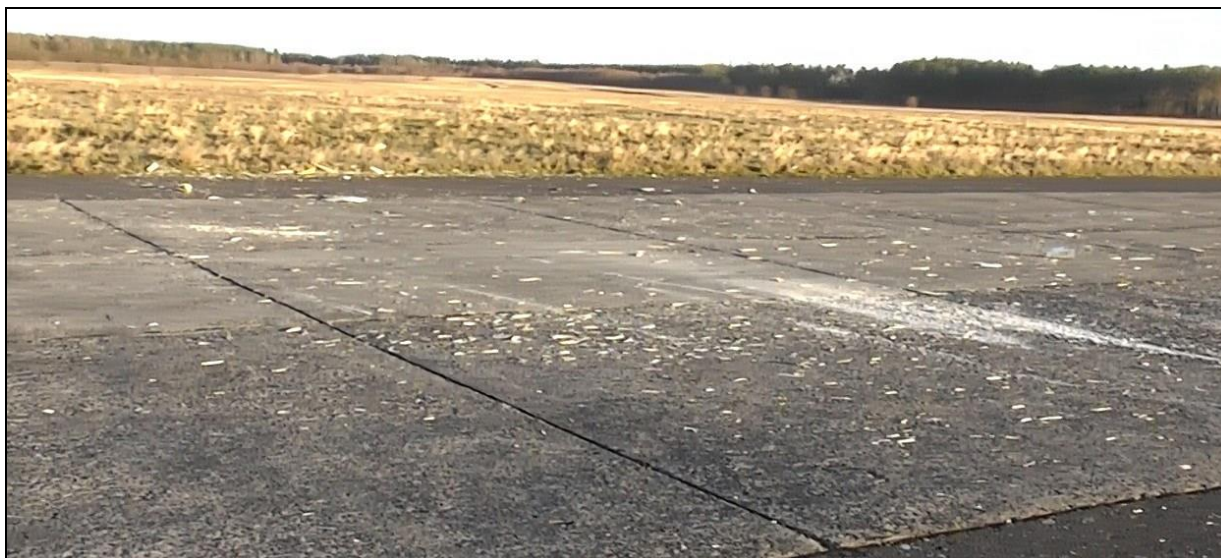
9 – Ślady zderzenia z ziemią, widoczne rozsypane drobne szczątki łopat śmigła i dolnej osłony silnika. [foto: KMP Koszalin]

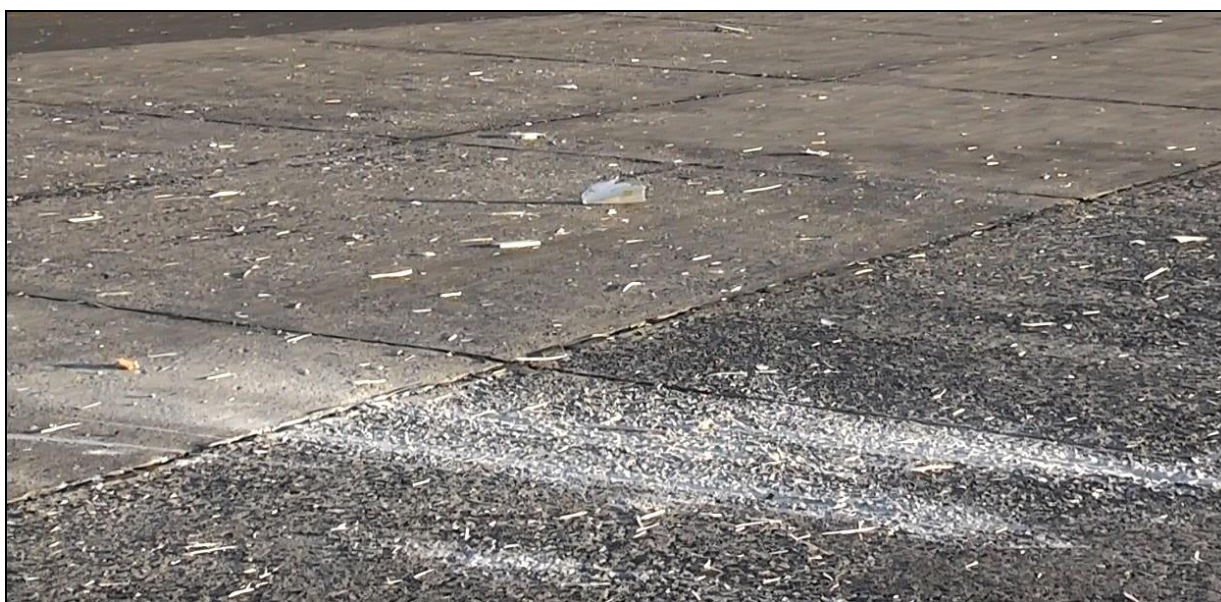
10 – Ślady zderzenia z ziemią, widoczne rozsypane drobne szczątki łopat śmigła i dolnej osłony silnika. [foto: KMP Koszalin]

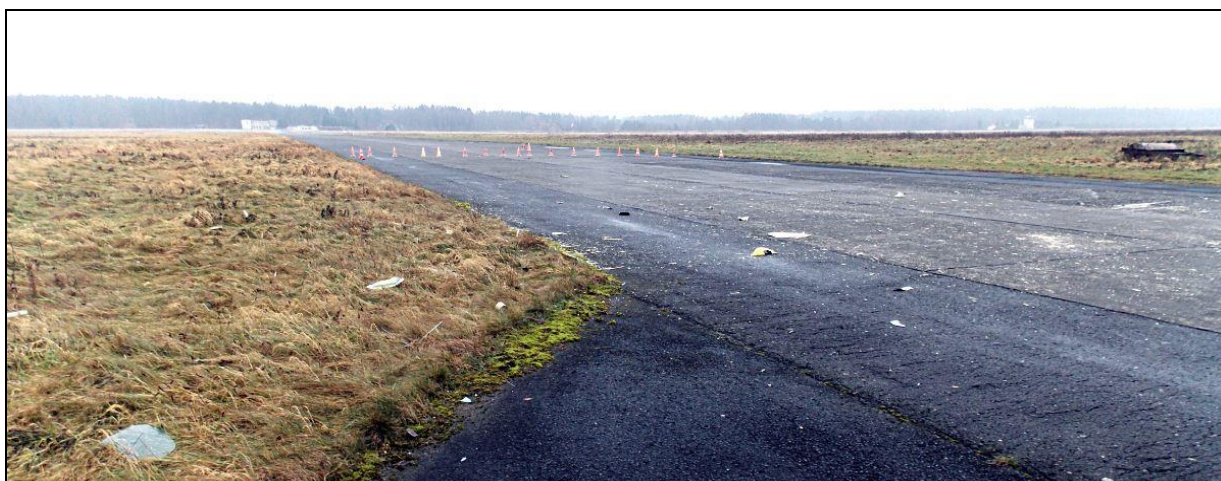
11 – Ślady zderzenia z ziemią, widoczne rozsypane drobne szczątki łopat śmigła i dolnej osłony silnika oraz oszklenia osłony kabiny.

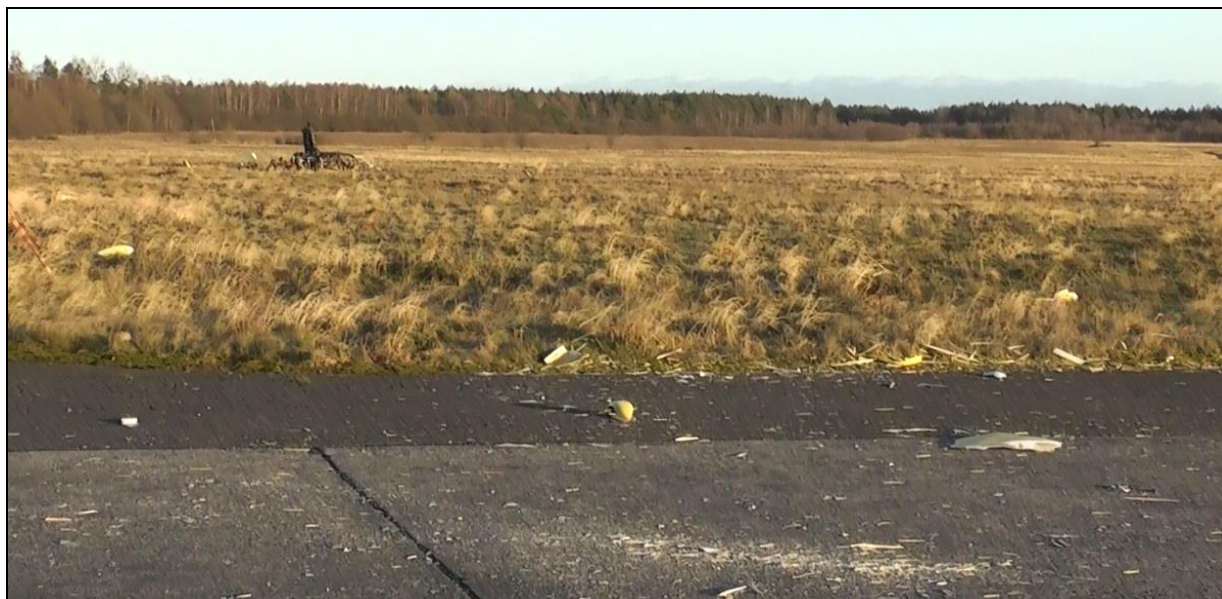
12 – Ślady zderzenia z ziemią, widoczne rozsypane drobne szczątki łopat śmigła i dolnej osłony silnika oraz oszklenia osłony kabiny [foto: KMP Koszalin]

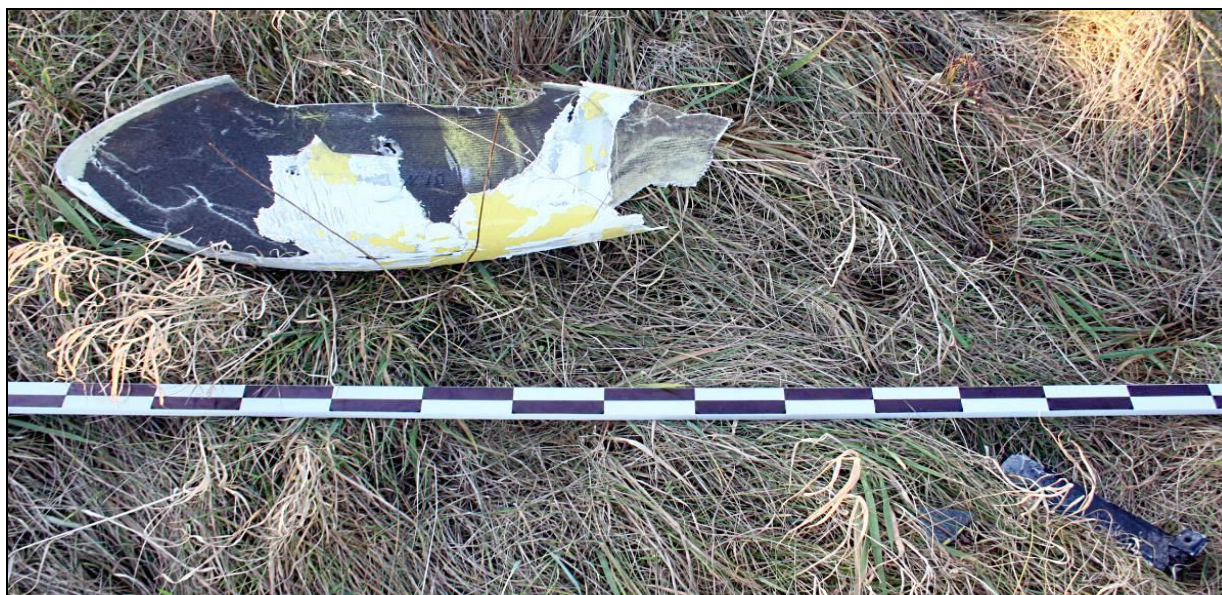
13 – Zniszczona owiewka lewego koła podwozia głównego [foto: KMP Koszalin]

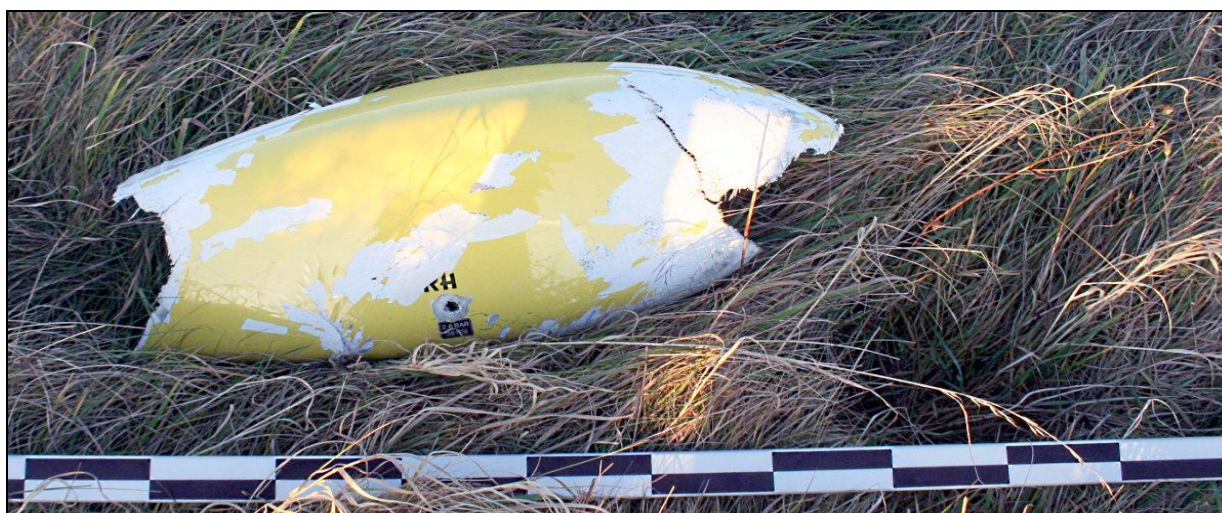
14 – Zniszczona owiewka prawego koła podwozia głównego [foto: KMP Koszalin]

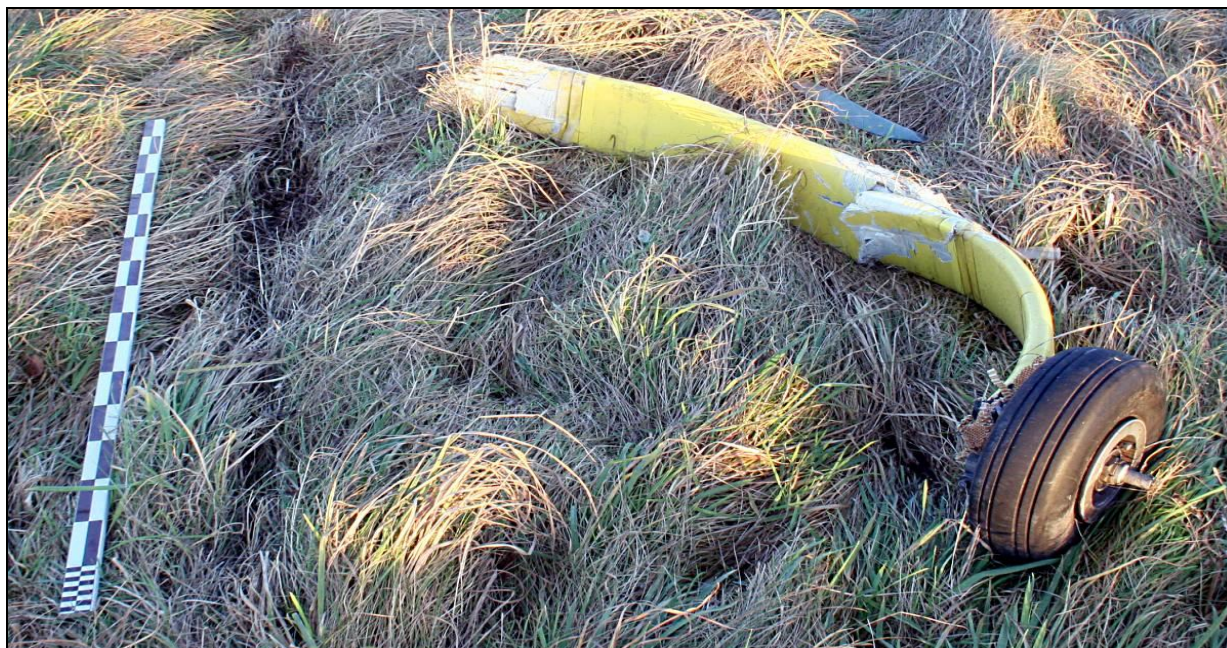
15 – Odłamana goleń prawego podwozia głównego z kołem [foto: KMP Koszalin]

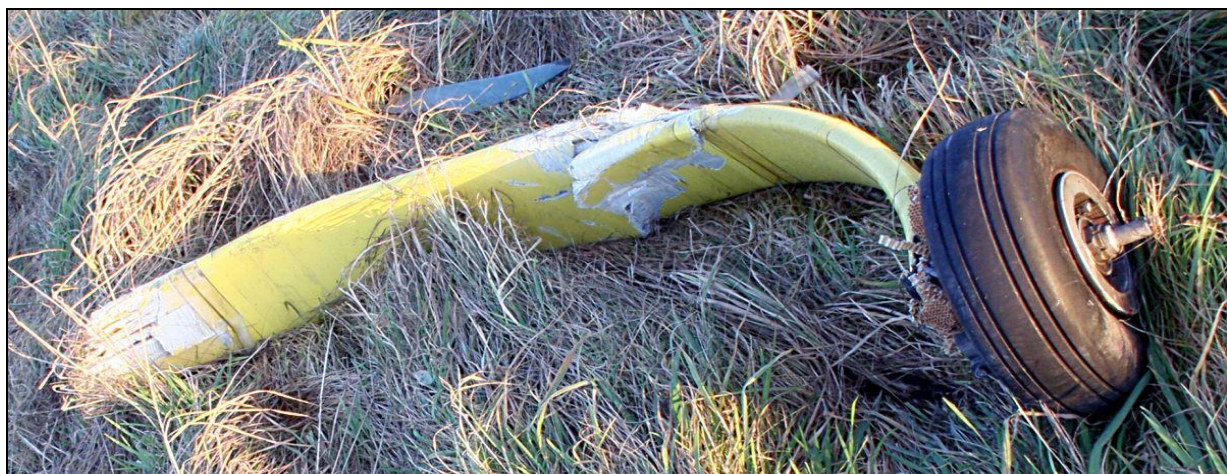
16 – Odłamana goleń prawego podwozia głównego z kołem [foto: KMP Koszalin]

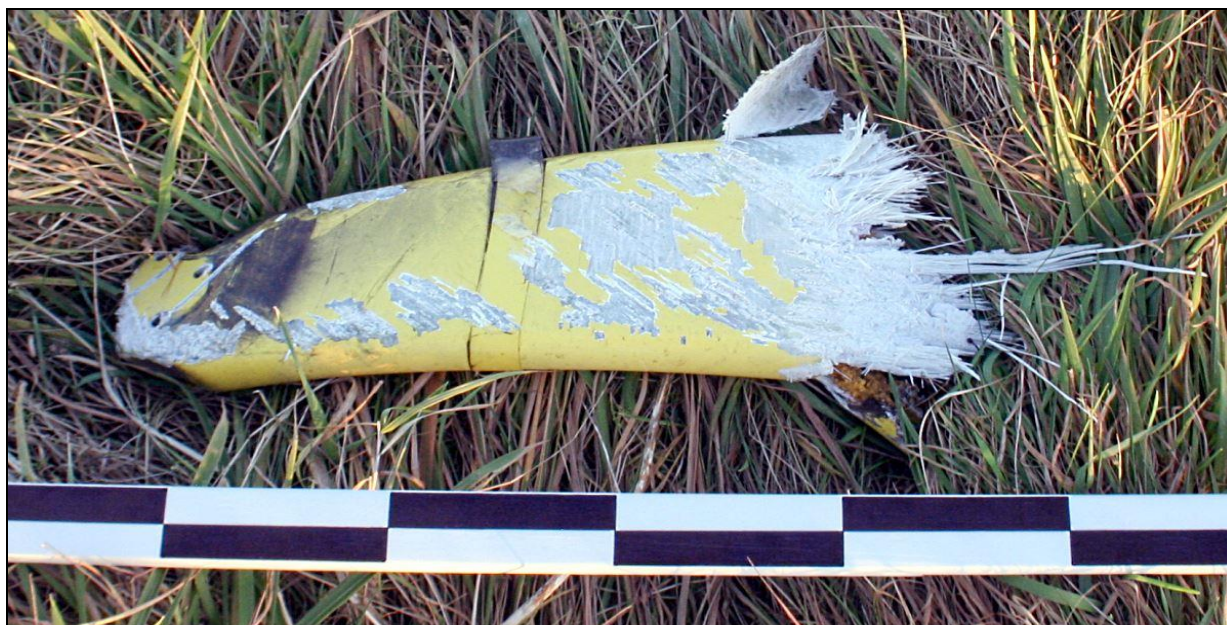
17 – Odłamany dolny fragment lewej goleni podwozia głównego [foto: KMP Koszalin]

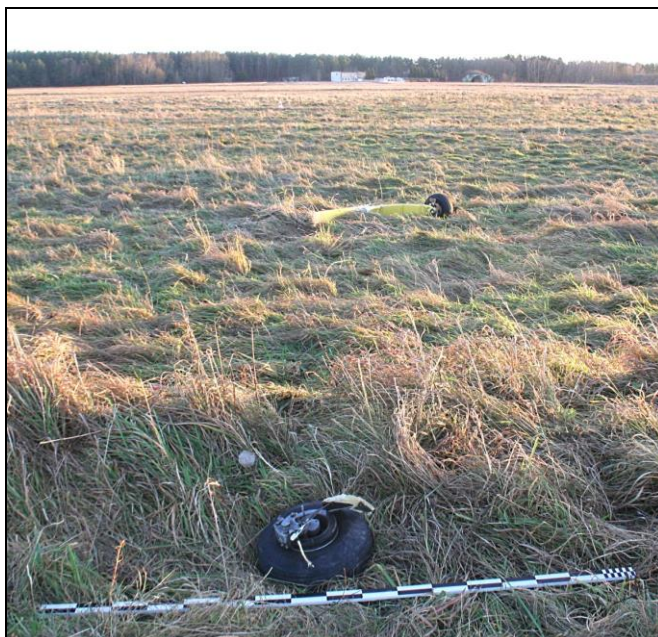
18 – Oderwane podwozie główne [foto: KMP Koszalin]

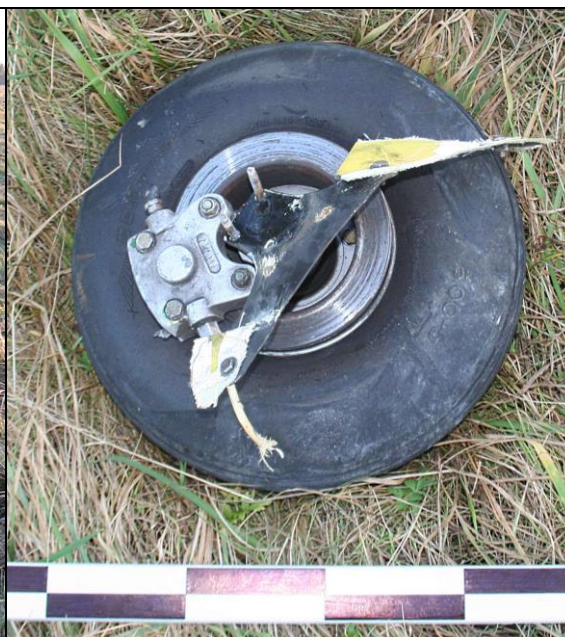
19 – Oderwane lewe koło podwozia głównego [foto: KMP Koszalin]

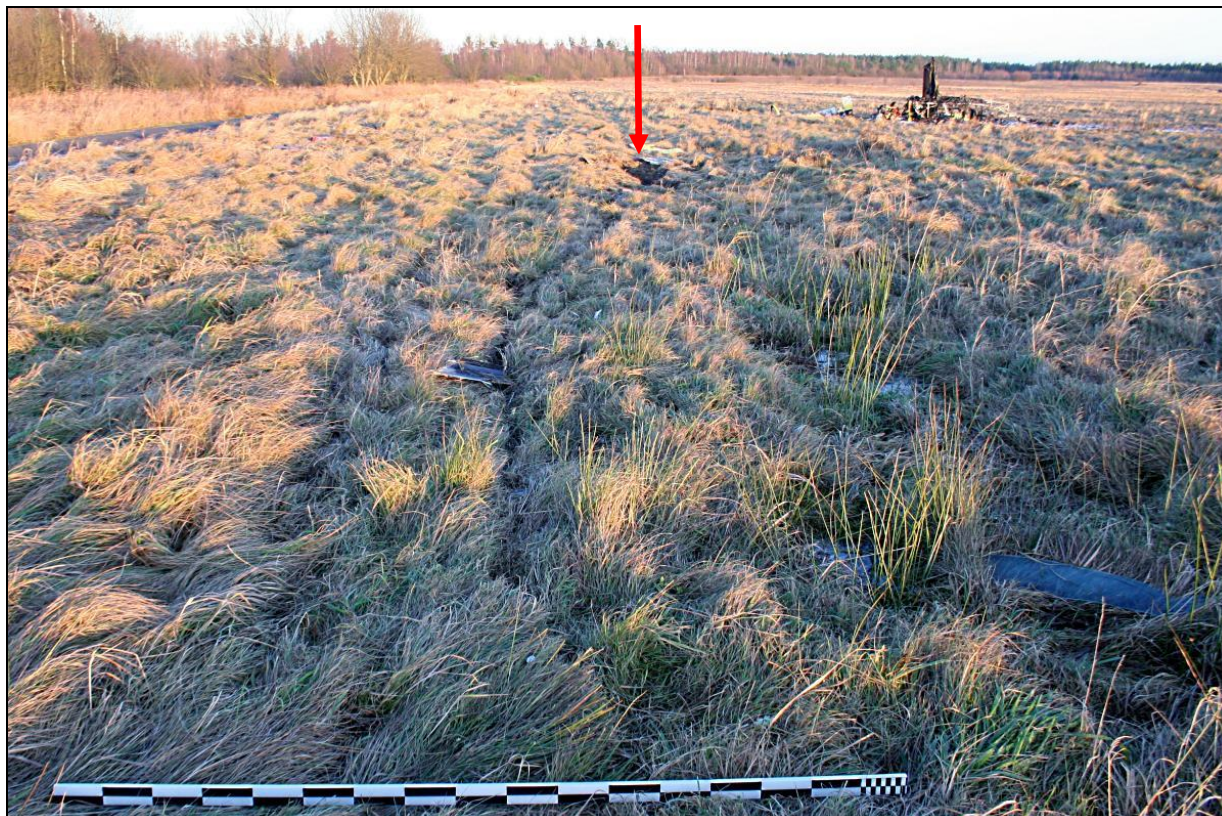
22 – Bruzdy w trawie, szczątki oszklenia i elementów kompozytowego pokrycia kadłuba; na dalszym planie ślad uderzenia silnikiem (strzałka) i wrak samolotu [foto: KMP Koszalin]

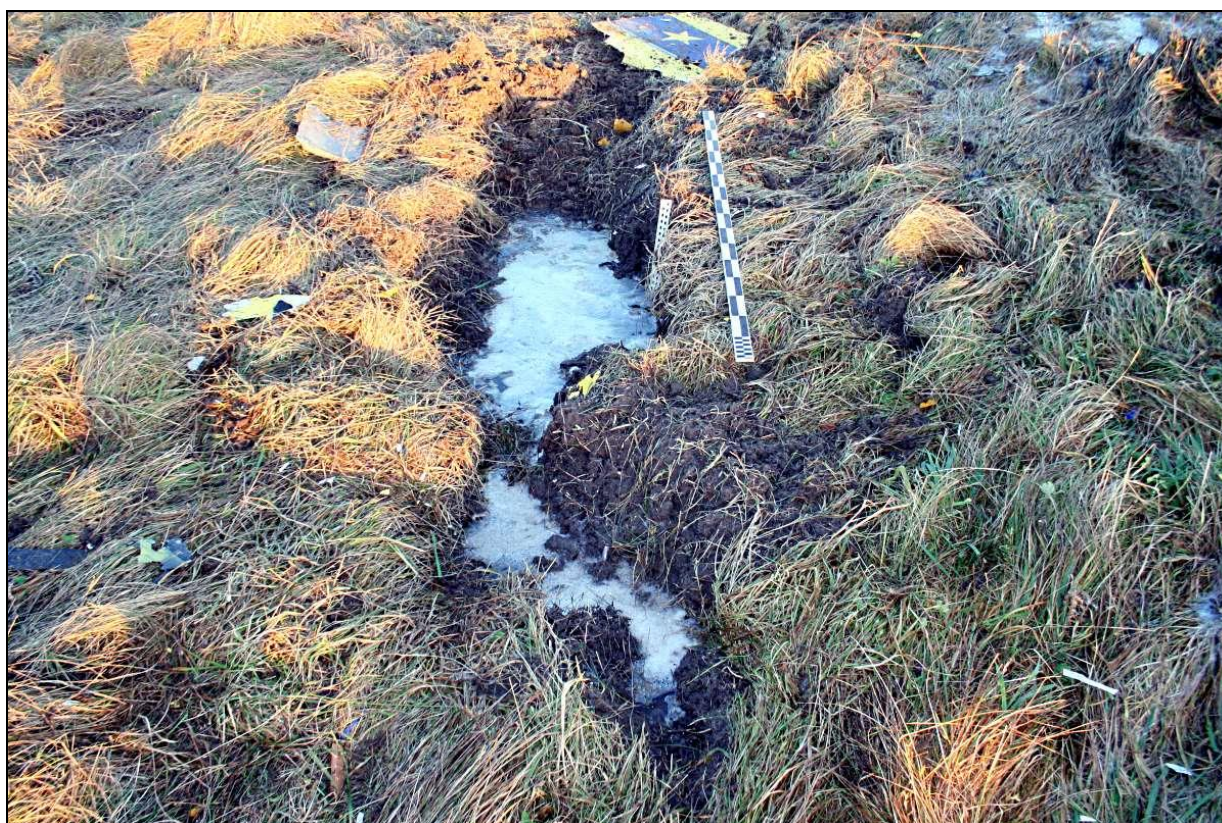
23 – Ślad uderzenia silnikiem [foto: KMP Koszalin]

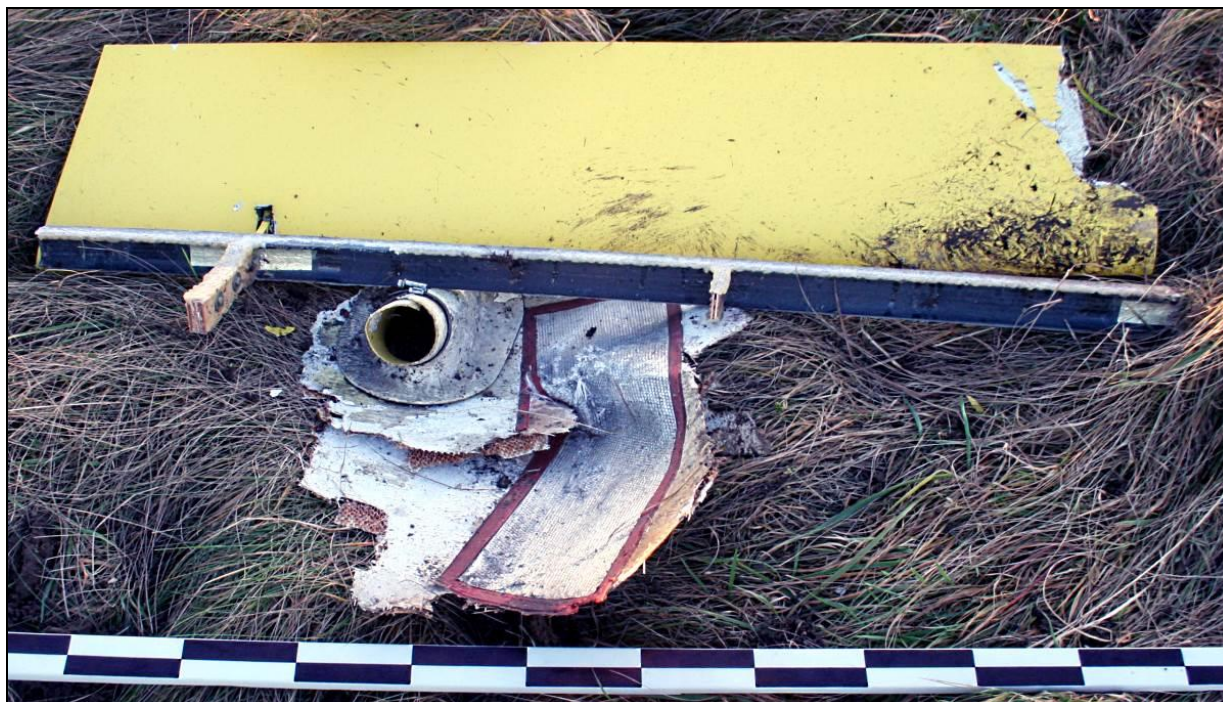
24 – Oderwana część lotki z fragmentem tylnego dźwigarka skrzydła [foto: KMP Koszalin]

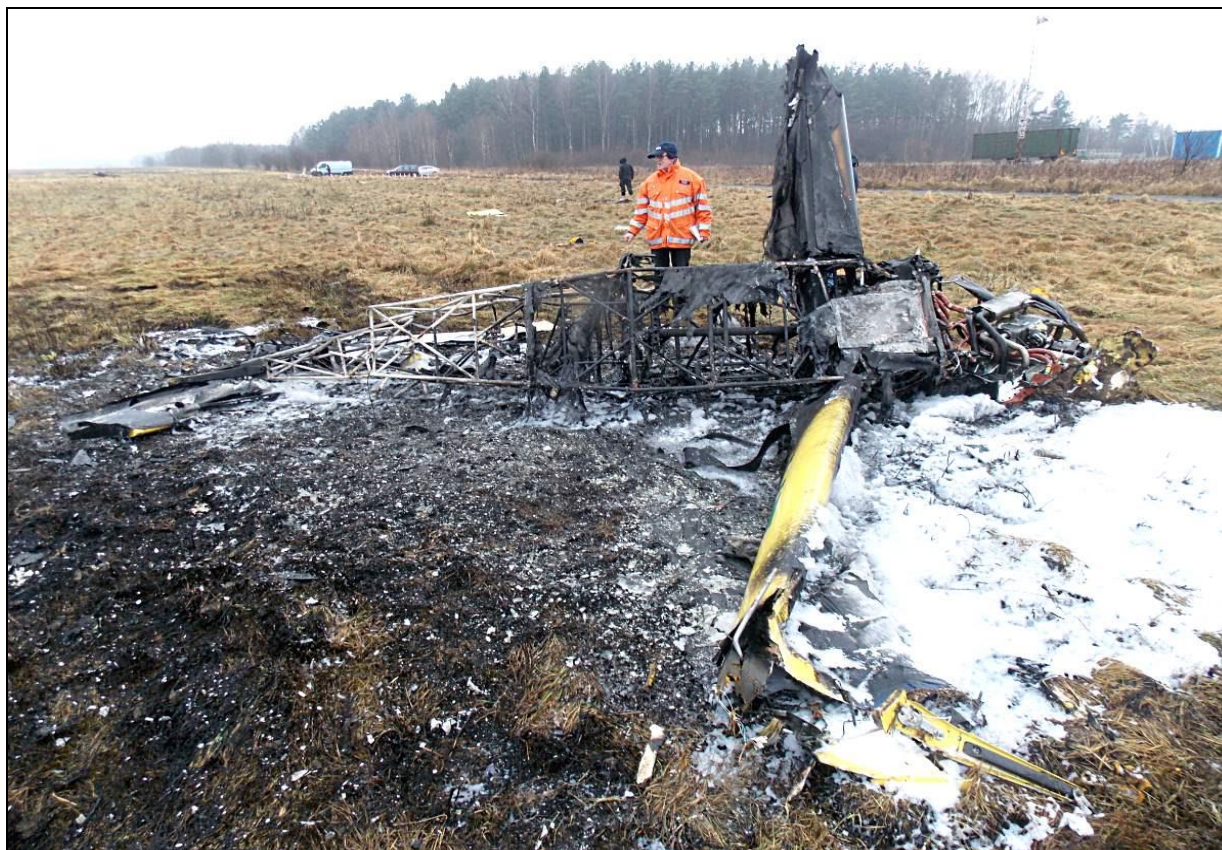
28 – Wrak samolotu, widok w kierunku przeciwnym do kierunku lotu. Kadłub został odwrócony z pozycji plecowej podczas akcji ratowania pilota.

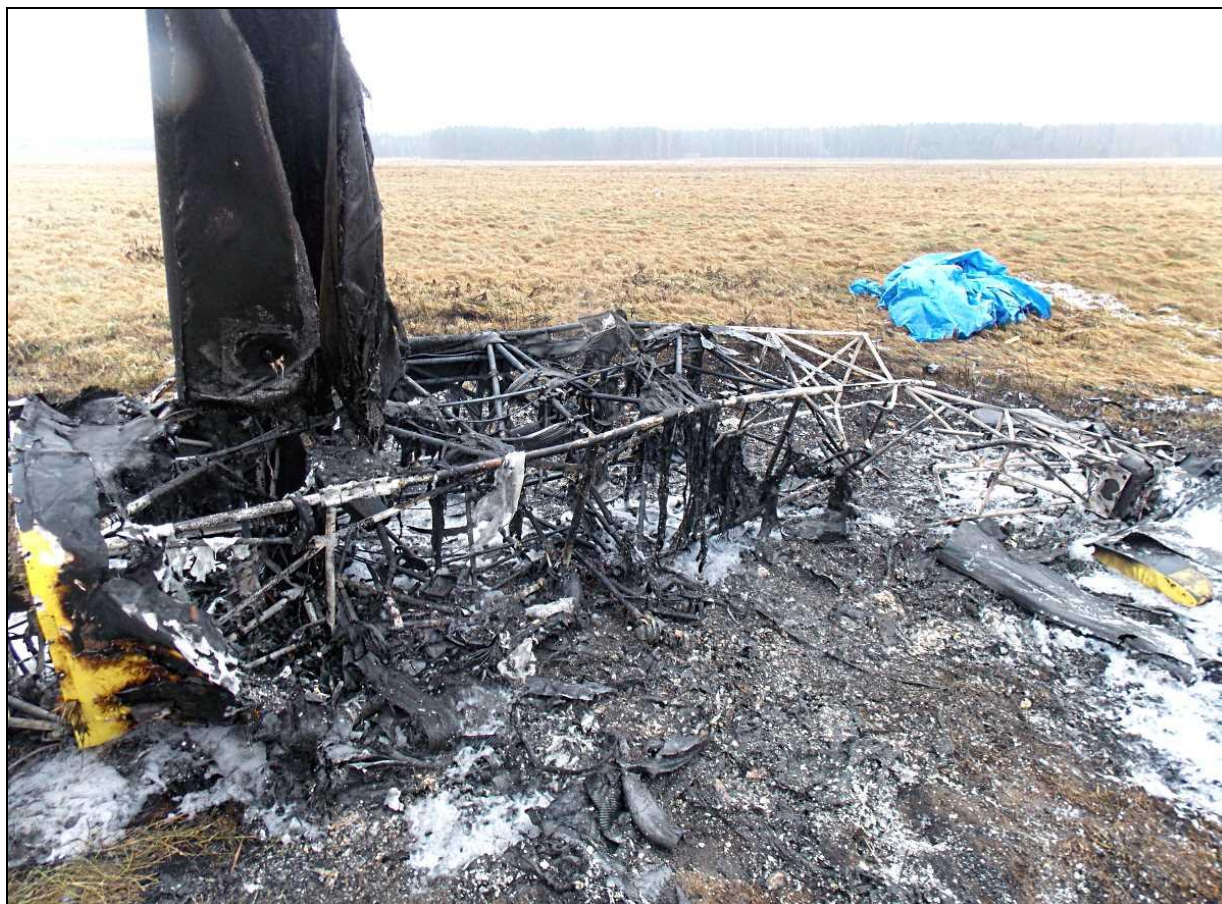
30 – Widok na grzbiet i prawy bok kratownicy kadłuba, z prawej strony kadru zniszczone usterzenie.

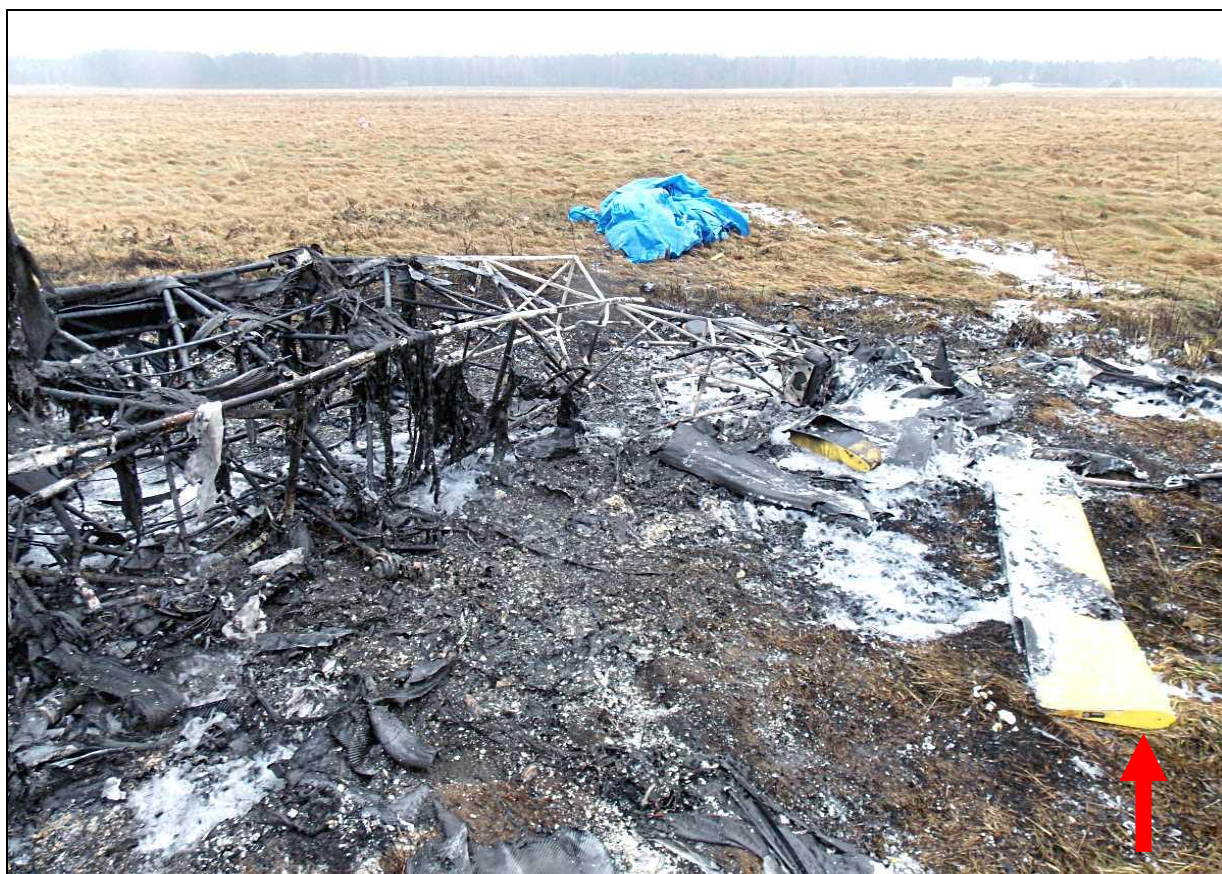
31 – Widok na grzbiet i prawy bok kratownicy tylnej części kadłuba. Widoczne szczątki usterzenia. Strzałką wskazana oderwana lotka skrzydła.

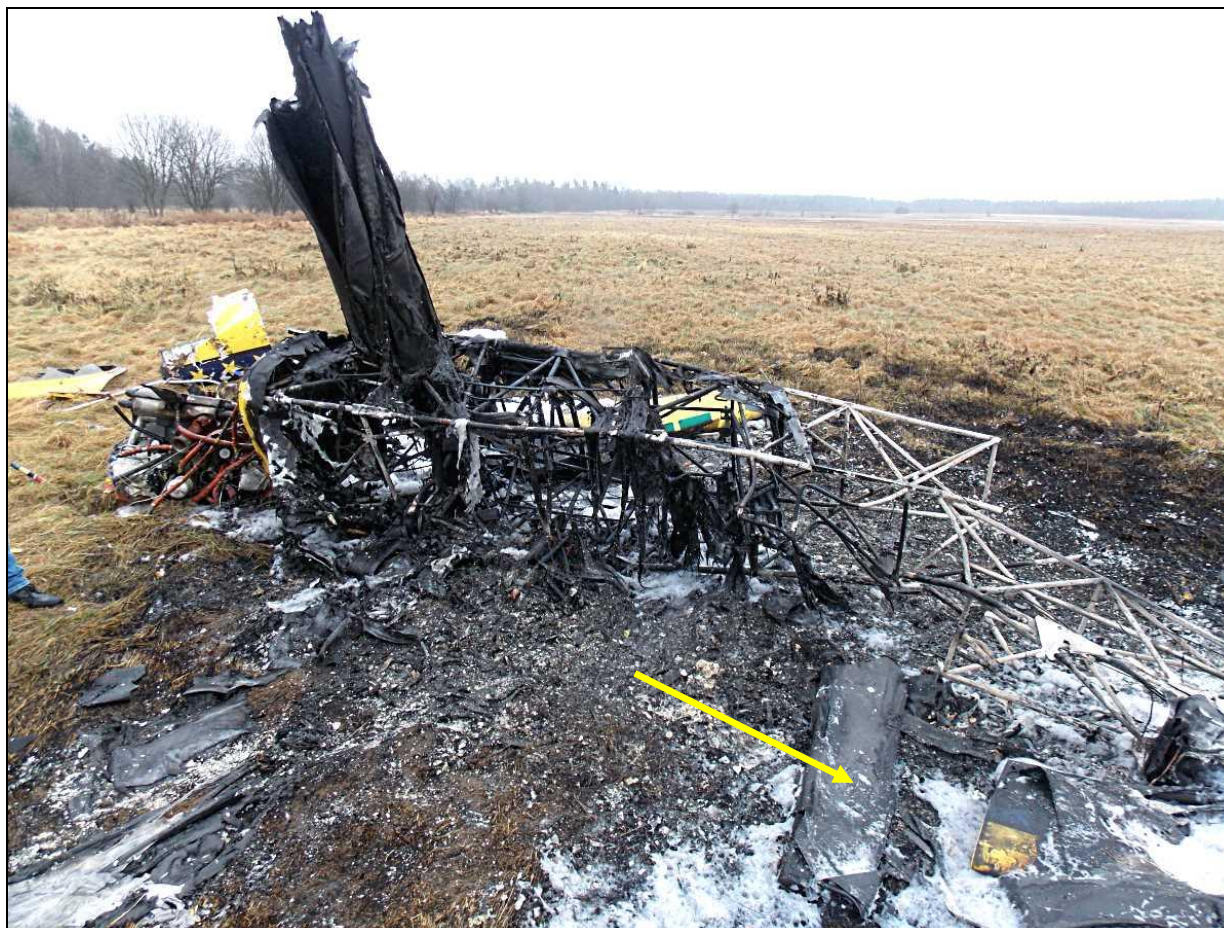
32 – Widok na grzbiet i prawy bok kratownicy kadłuba. Strzałką wskazane szczątki usterzenia.

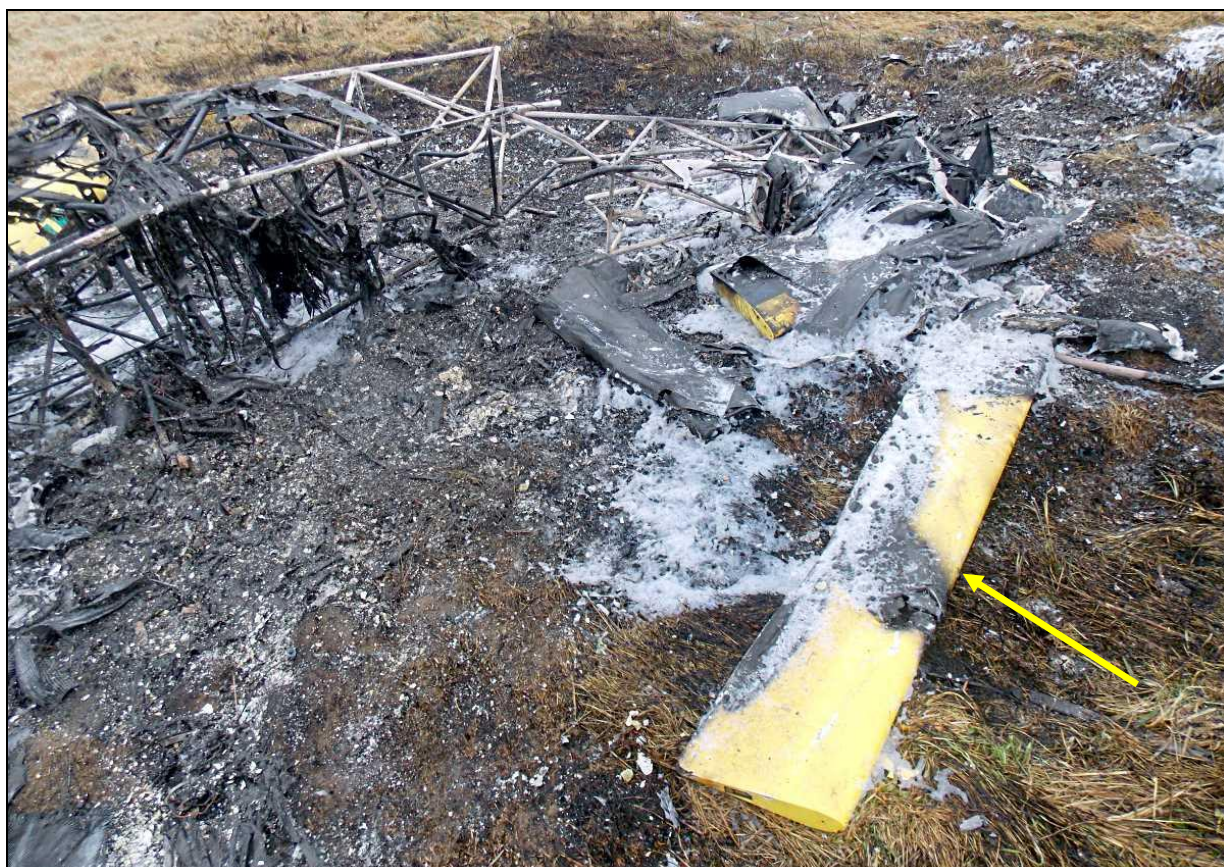
33 – Widok na grzbiet i prawy bok kratownicy tylnej części kadłuba. Widoczne szczątki usterzenia. Strzałką wskazana oderwana lotka skrzydła.

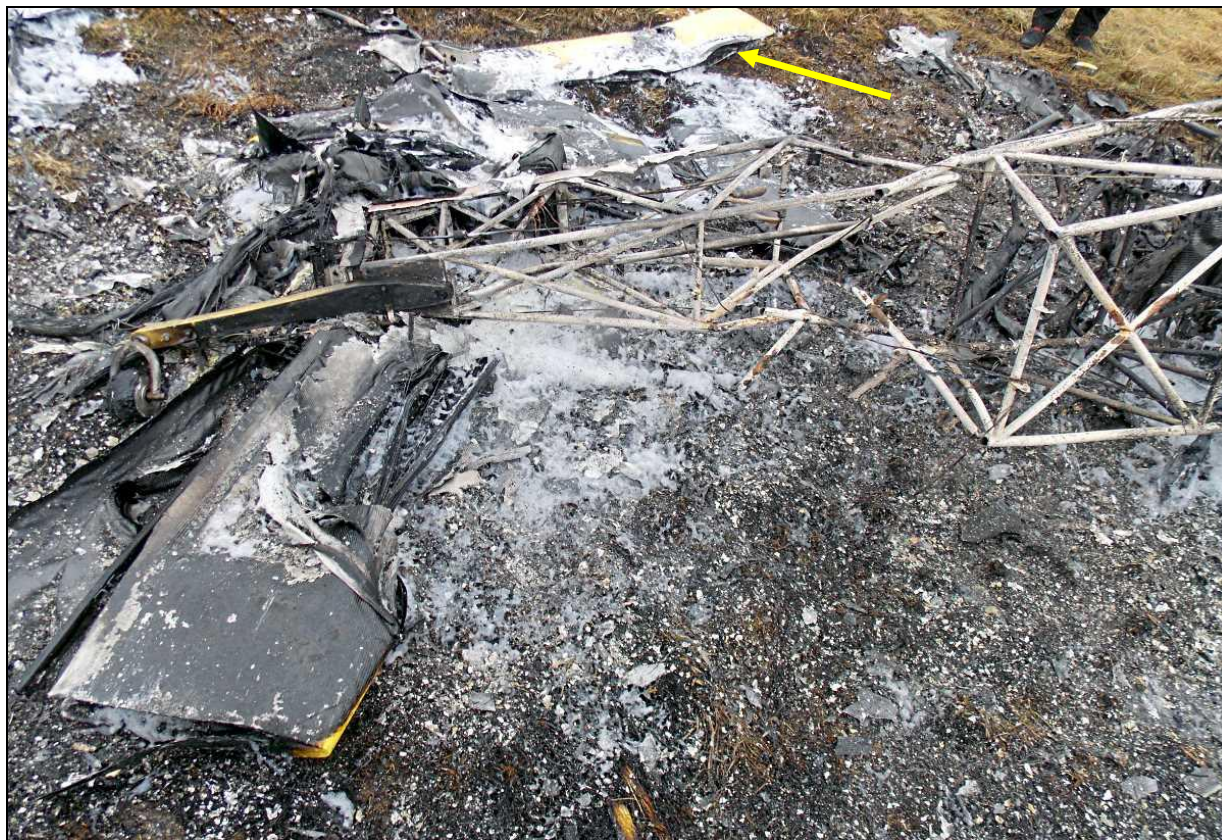
34 – Widok na spód i prawy bok kratownicy tylnej części kadłuba. Widoczne szczątki usterzenia. Strzałką wskazana oderwana lotka skrzydła.

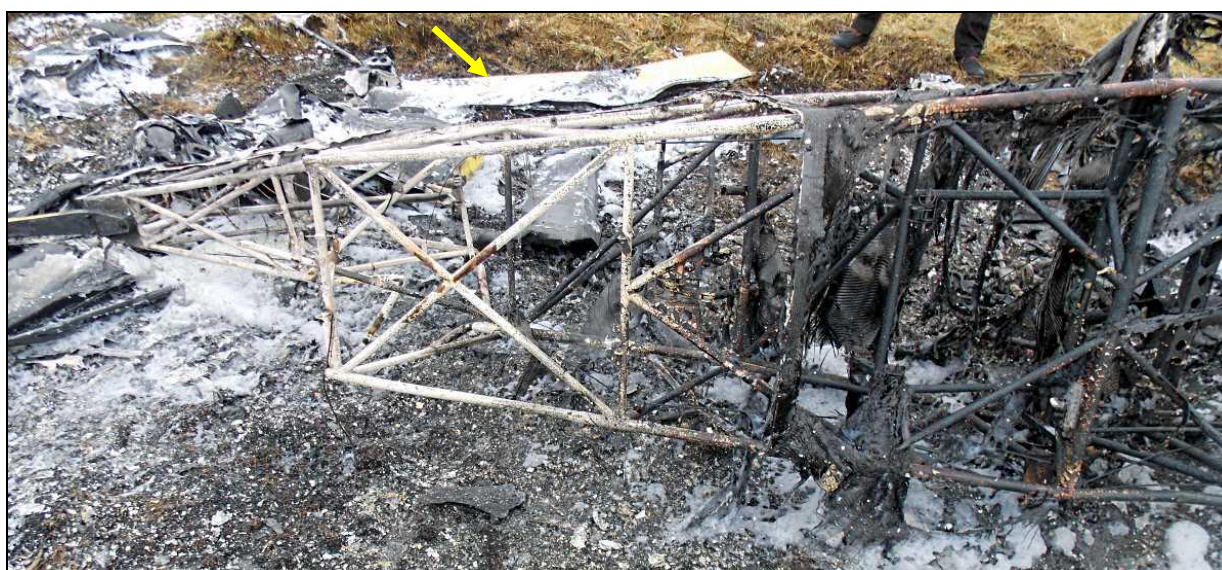
35 – Widok na spód kratownicy tylnej części kadłuba. Widoczne szczątki usterzenia. Strzałką wskazana oderwana lotka skrzydła.

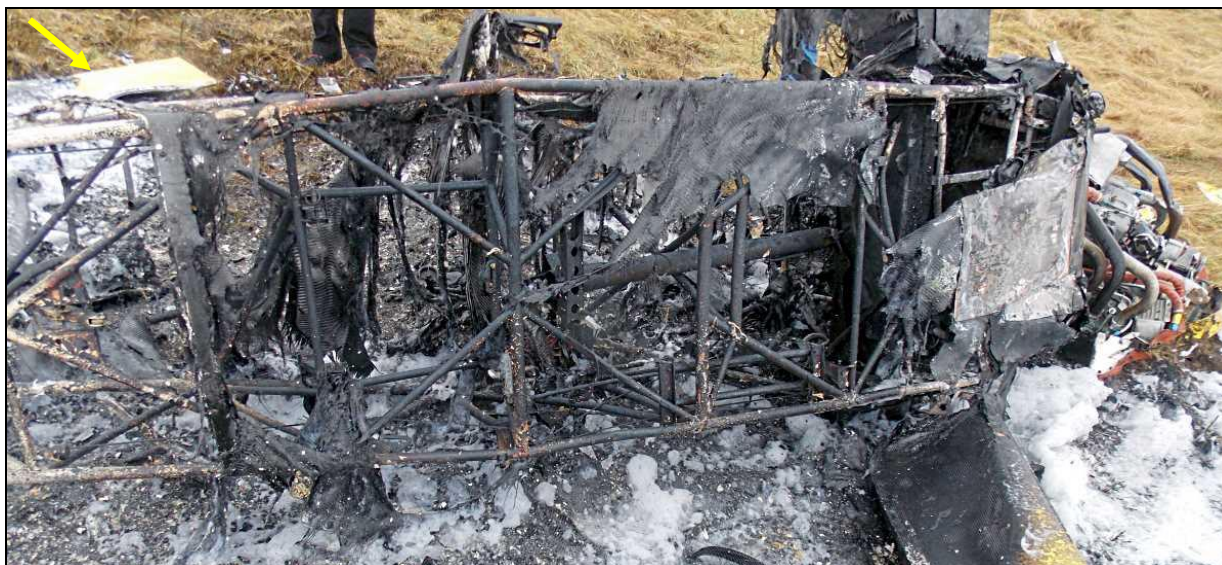
36 – Widok na spód kratownicy środkowej i przedniej części kadłuba. Strzałką wskazana oderwana lotka skrzydła.
