**ALBUM ILUSTRACJI**  
**z wypadku samolotu akrobacyjnego Extra 230; D-EEMT**  
**28 grudnia 2016 r., lądowisko Zegrze Pomorskie**

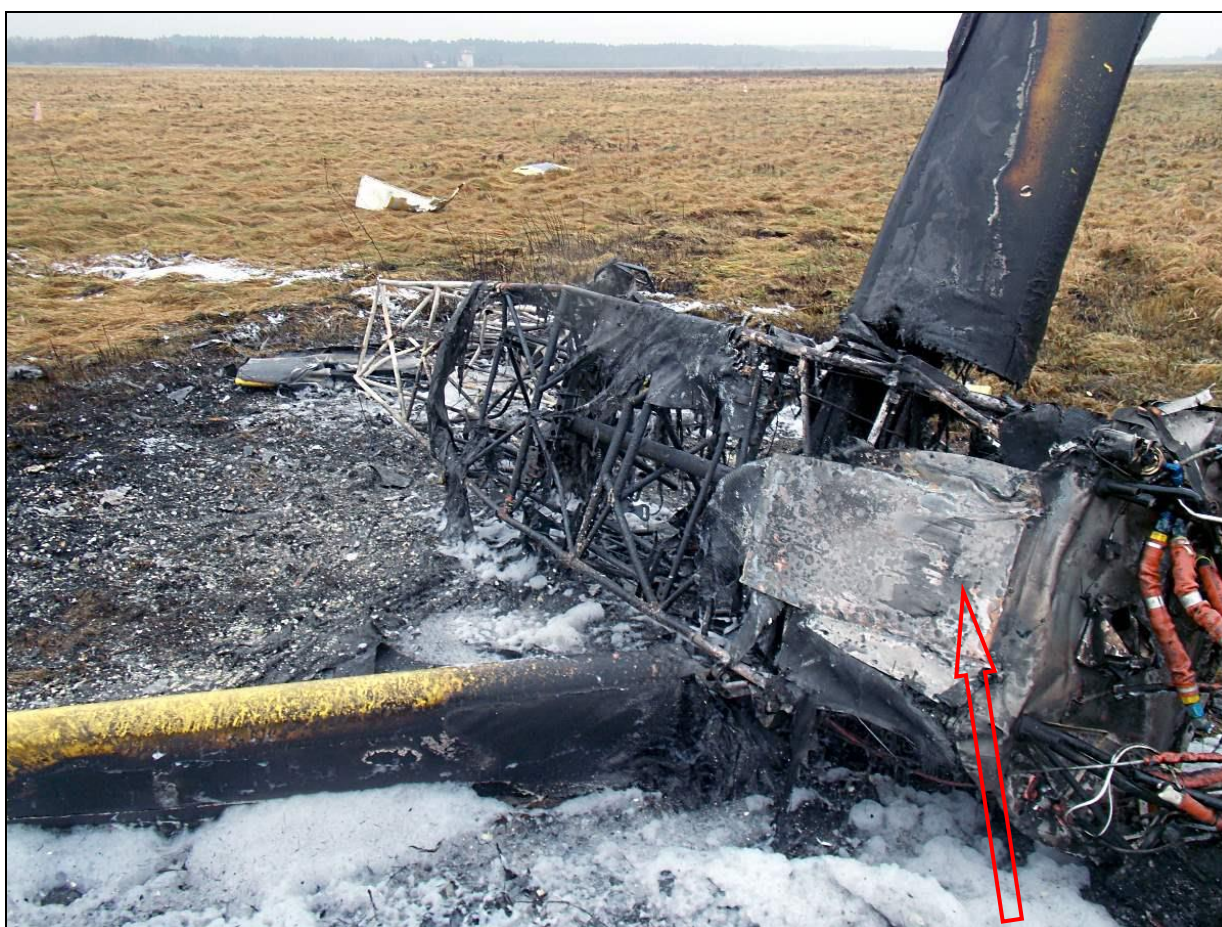
37 – Widok na spód kratownicy kadłuba. Strzałką wskazane ślady kontaktu konstrukcji kadłuba z twardym podłożem.

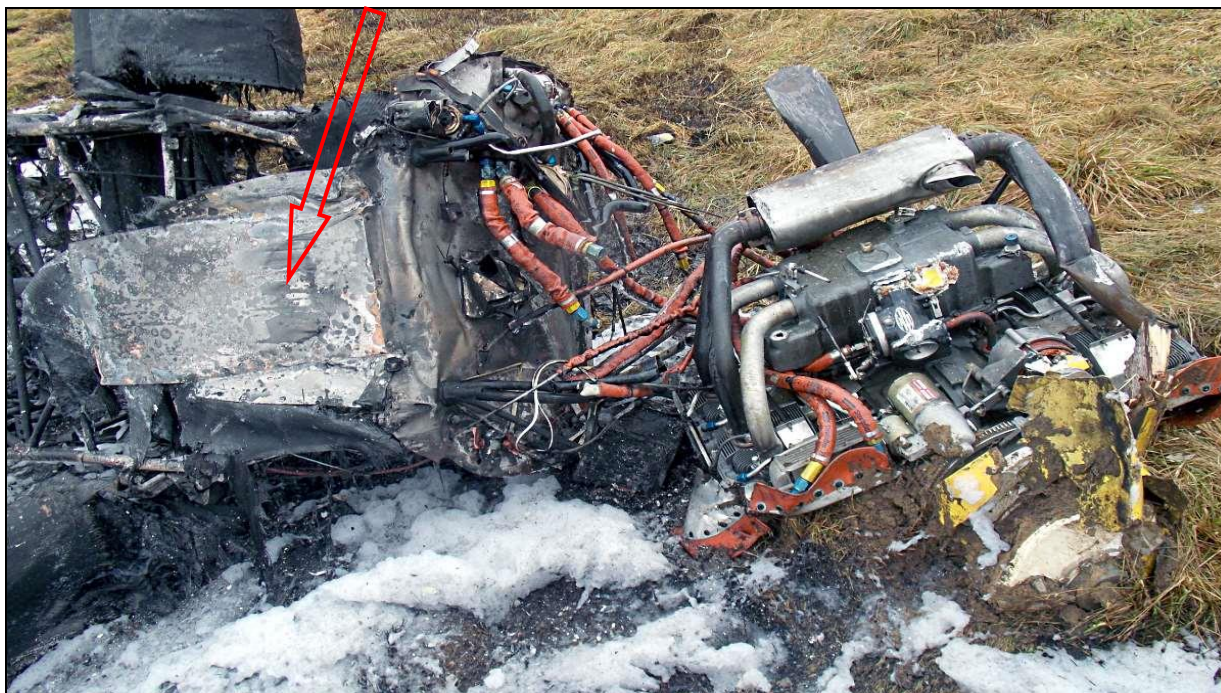
38 – Widok na spód kratownicy przedniej części kadłuba i zespół napędowy. Strzałką wskazane ślady kontaktu konstrukcji kadłuba z twardym podłożem.

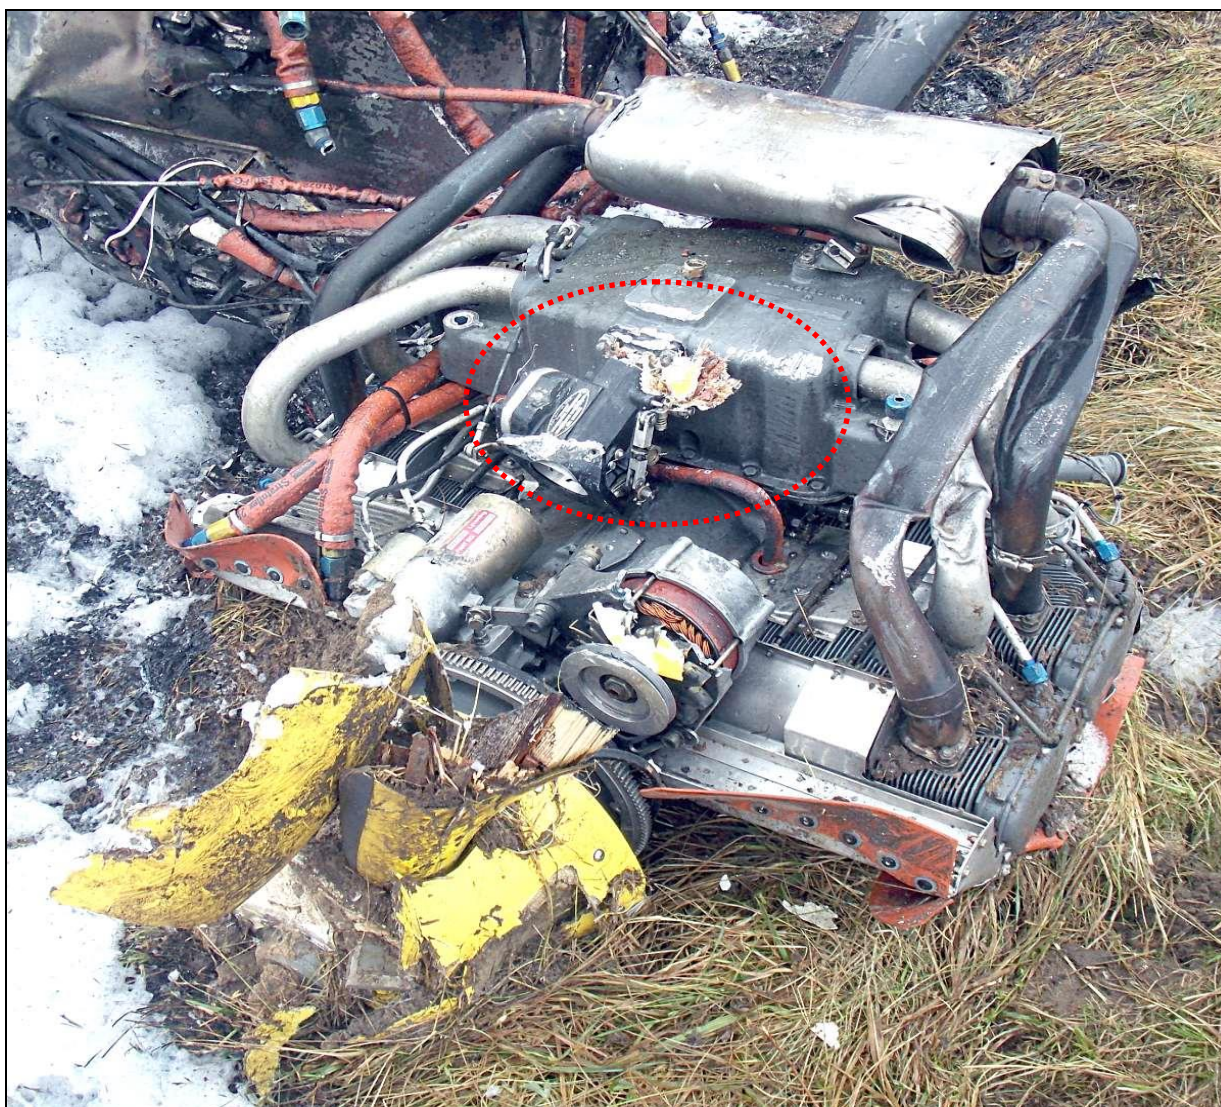
39 – Zespół napędowy. Zaznaczone ślady kontaktu silnika z twardym podłożem.

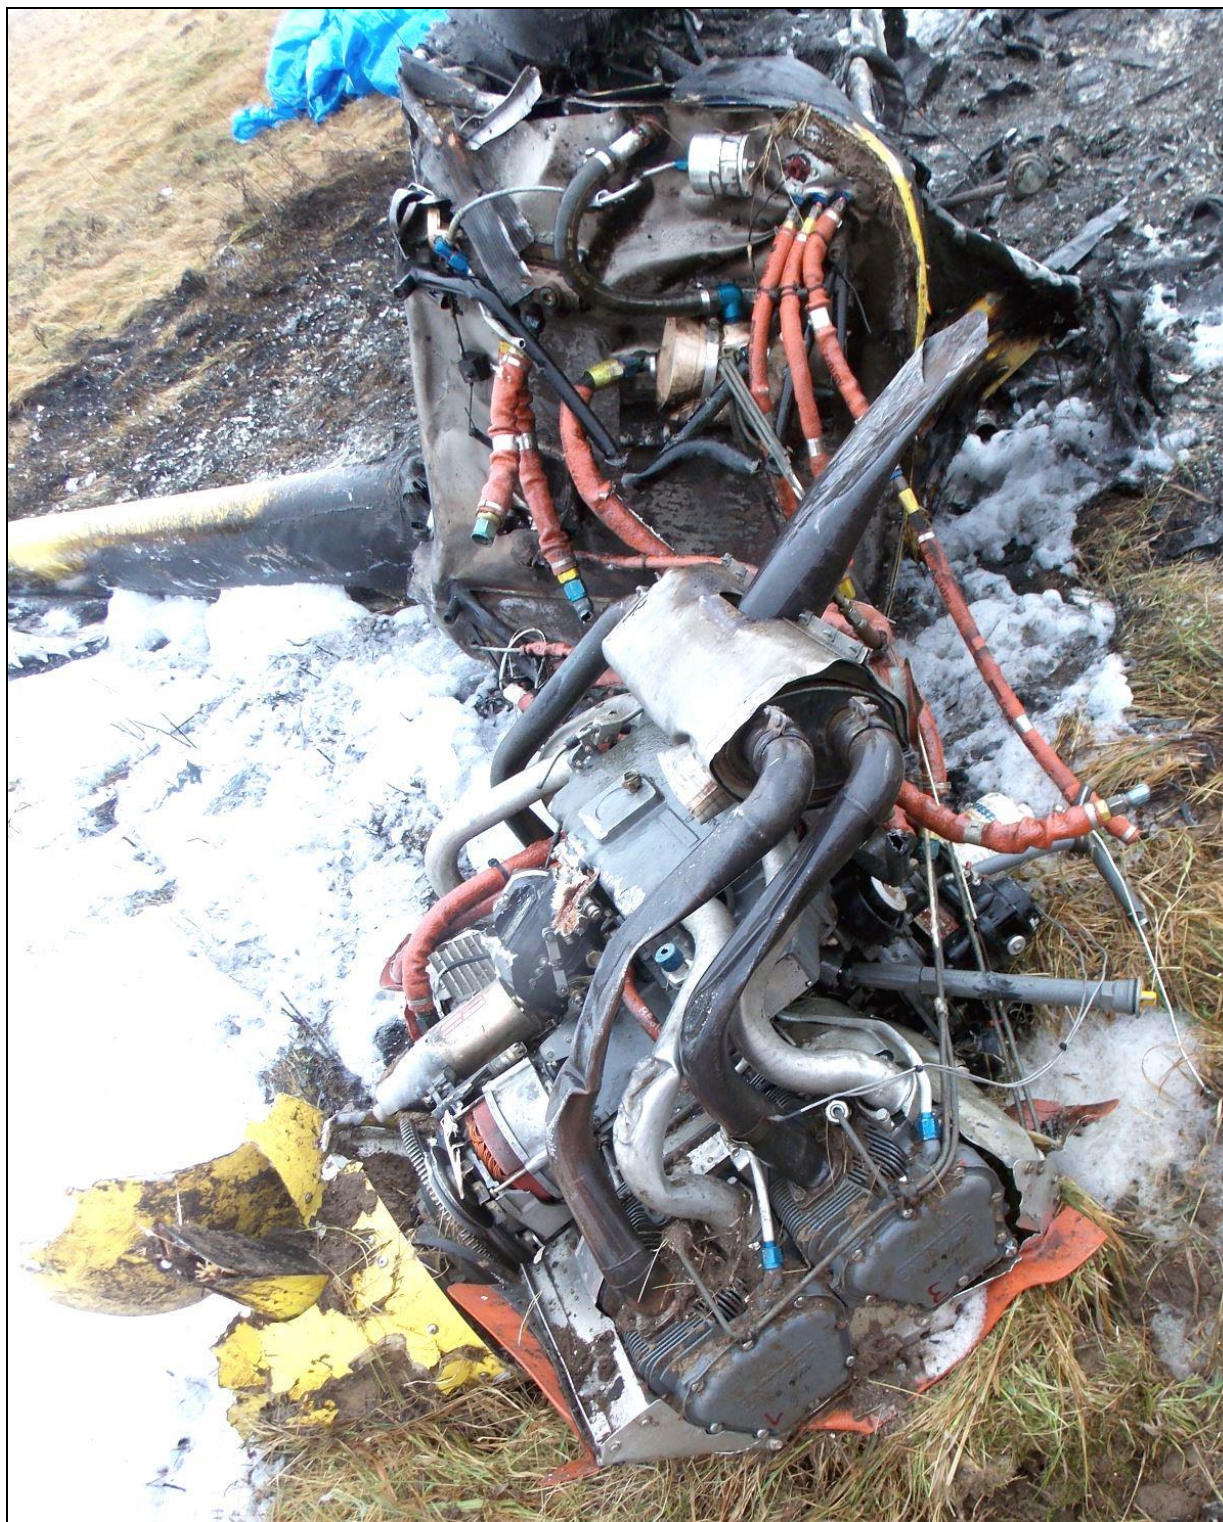
40 – Zespół napędowy oderwany od kadłuba – zbliżenie.

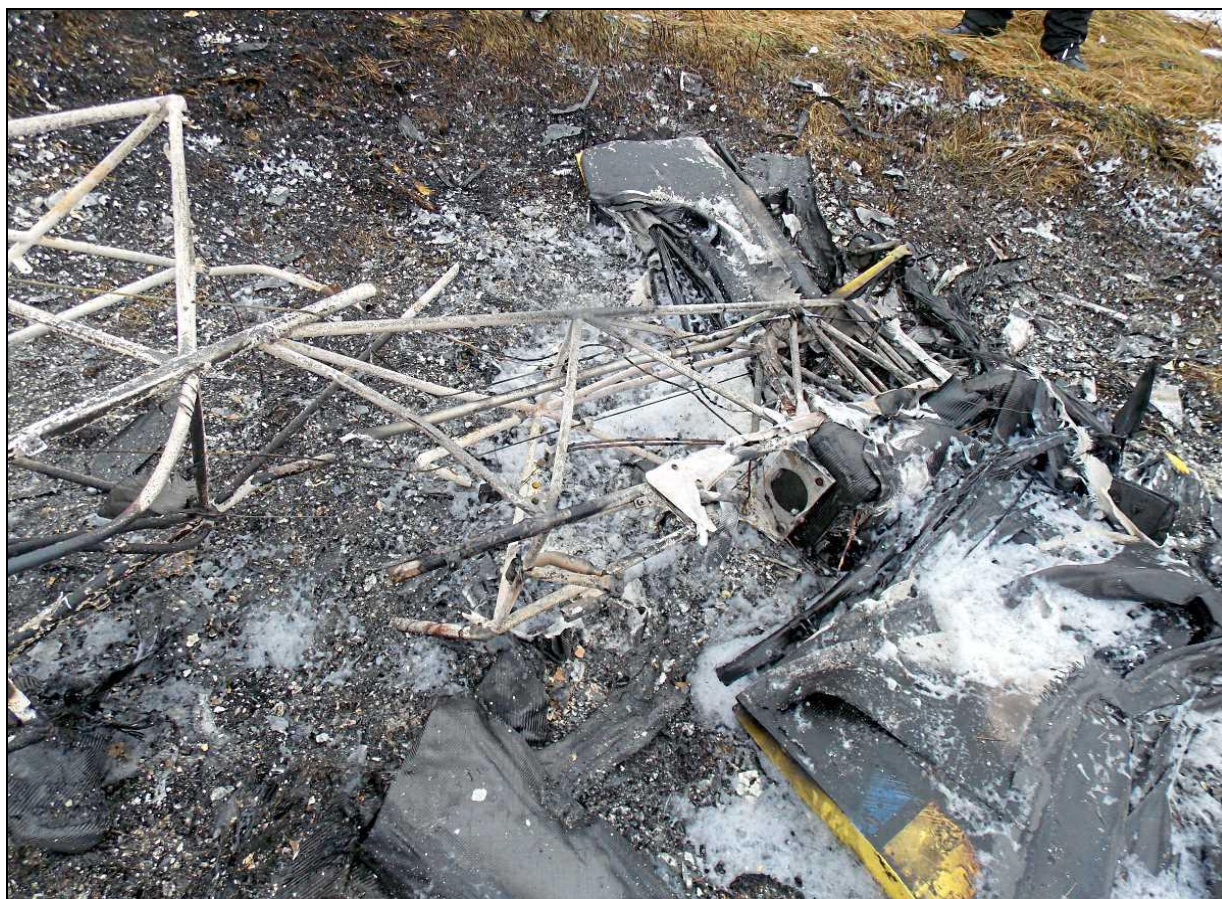
44 – Odłamany fragment tylnej części kratownicy kadłuba i szczątki usterzenia – zbliżenie.

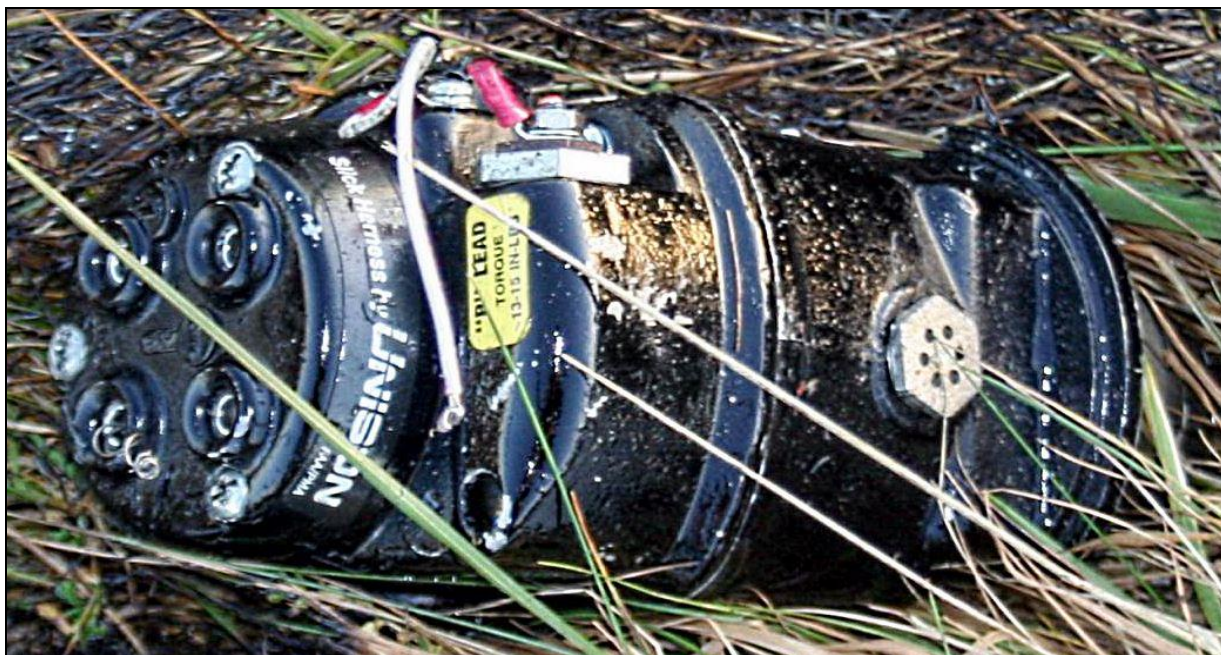
48 – Oderwany iskrownik [foto: KMP Koszalin]
